Opracowanie programu prac konserwatorskich, restauratorskich i  
projektu budowlanego w zakresie elewacji Pałacu w Radzynie  
Podlaskim

# Zeszyt 2

Inwentaryzacja architektoniczno  
budowlana

# **INWENTARYZACJA ARCHITEKTONICZNA ELEWACJI PAŁACU W RADZYNIU PODLASKIM**

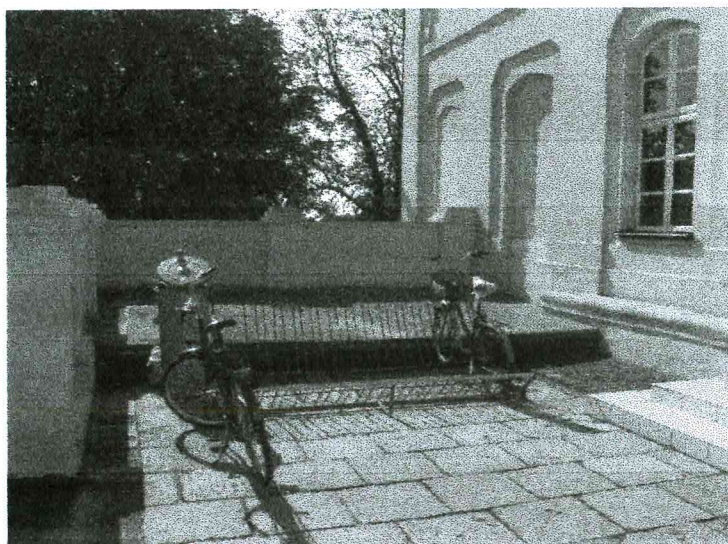
Fot. 1. Podest żelbetowy, skrzydło zachodnie, elewacja wschodnia – S 1

Istniejące schody zewnętrzne charakteryzują się dużym zużyciem powierzchni stopnic i podstopnic. Schody nie zachowują historycznych kształtów. Charakteryzuje je przypadkowość w doborze materiałów okładzinowych w większości przypadków wyłożone są płytkami gresowymi, lub są wykonane z kamienia. Wszystkie schody są w złym stanie technicznym

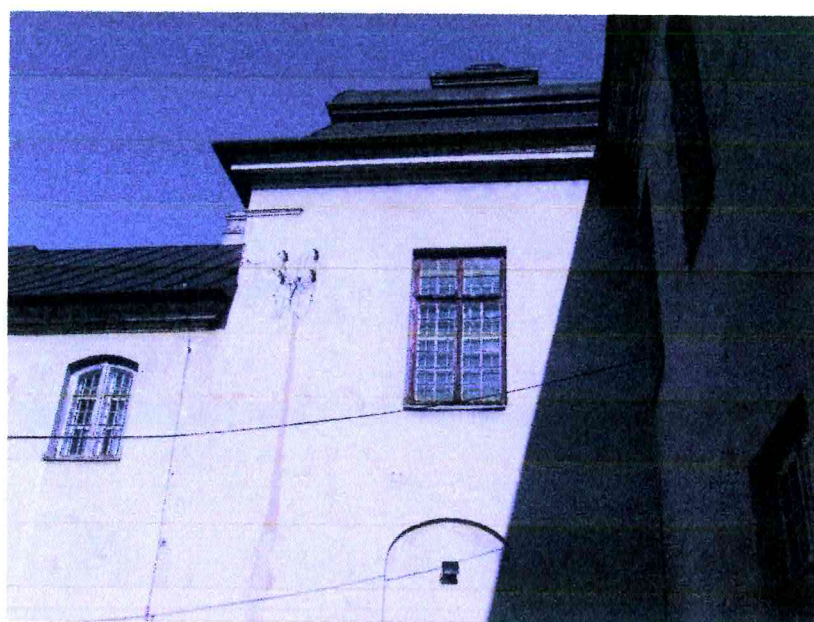
Fot. 8. Articulacja okien w dziedzińcu zachodnim w elewacji północnej, widoczne spękania tynków.

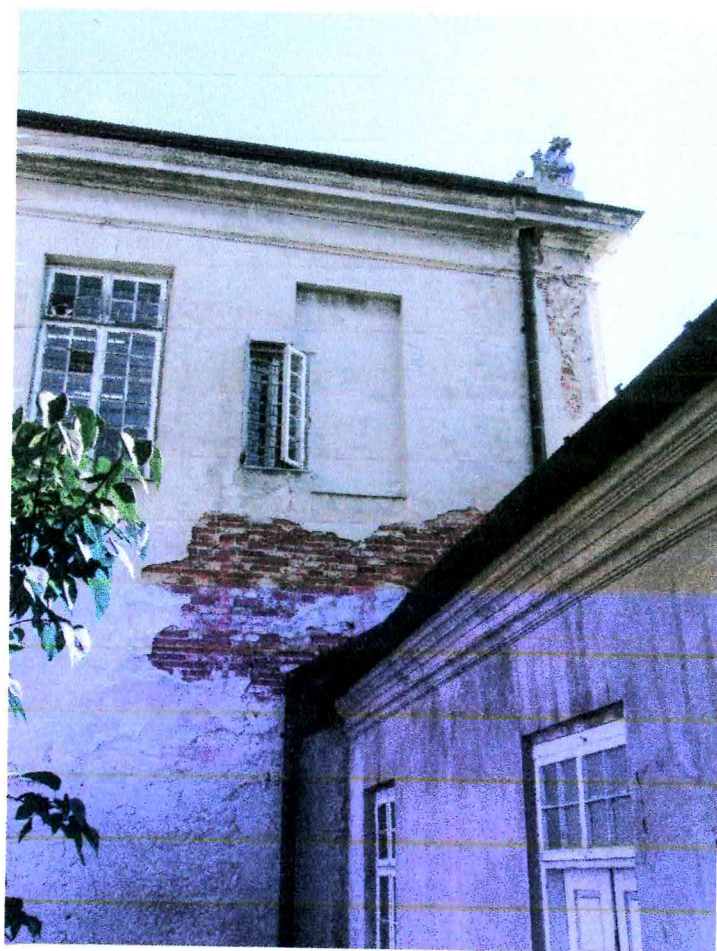
Fot. 9. Artykulacja okien w dziedzińcu zachodnim w elewacji wschodniej, widoczne wtórne usytuowanie okien.

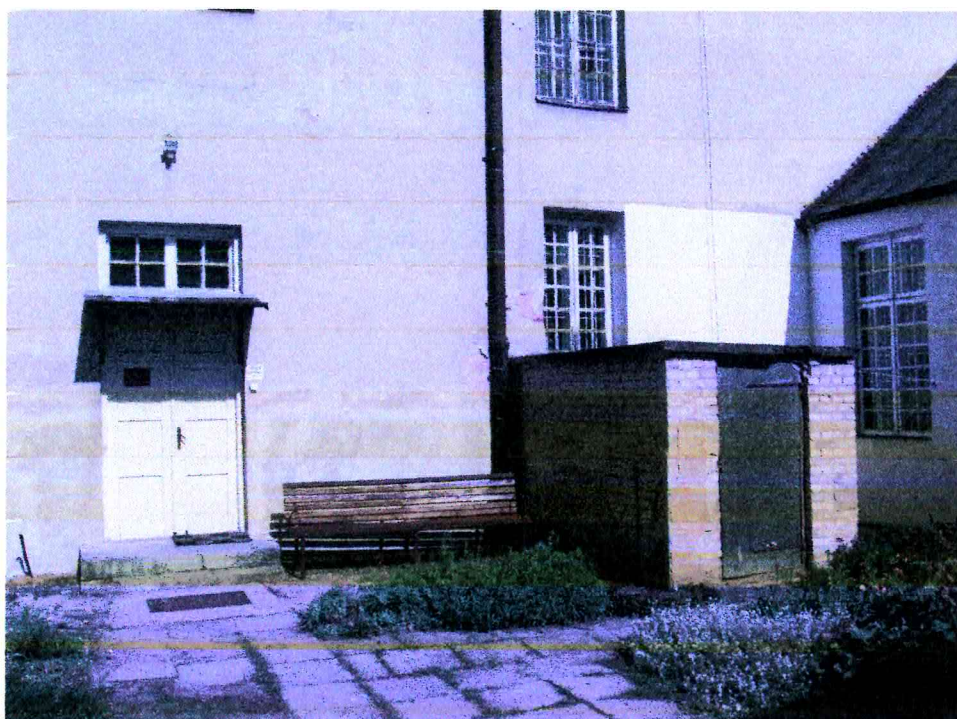
Dodatkowo w dziedzińcu wschodnim, elewacji północnej, do obiektu wtórnie dostawione zostało wejście do piwnic obiektu.

Fot. 12. Wejście do podziemi, widoczny dostawiony element wejściowy.

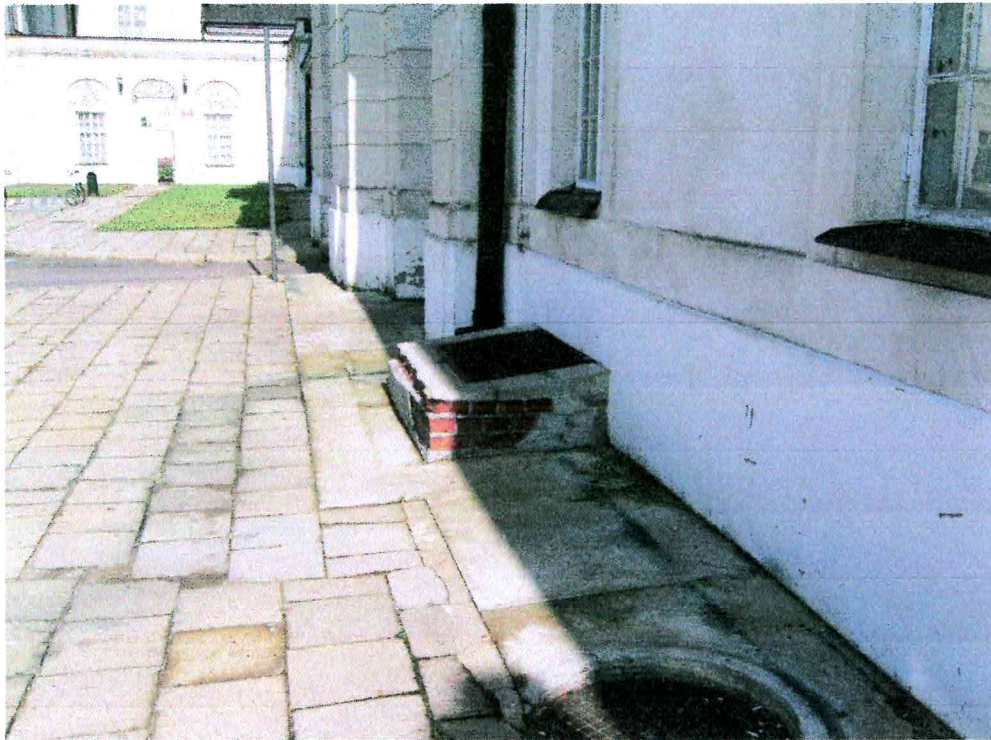
Fot. 15. Świetlik zewnętrzny w korpusie wschodnim w elewacji zachodniej.

Istniejące świetliki zewnętrzne są w złym stanie technicznym. Ob murówka wykonana jest z cegły i pokryta grubą warstwą tynku, widoczne liczne ubytki. Świetliki przekryte kratą stalową.
