SKRZYDŁO WSCHODNIE PAŁACU POTOCKICH W RADZYNIU PODLASKIM

PROGRAM KONSERWATORSKI I RESTAURATORSKI

OBIEKT: PAŁAC POTOCKICH

LISTOPAD 2008

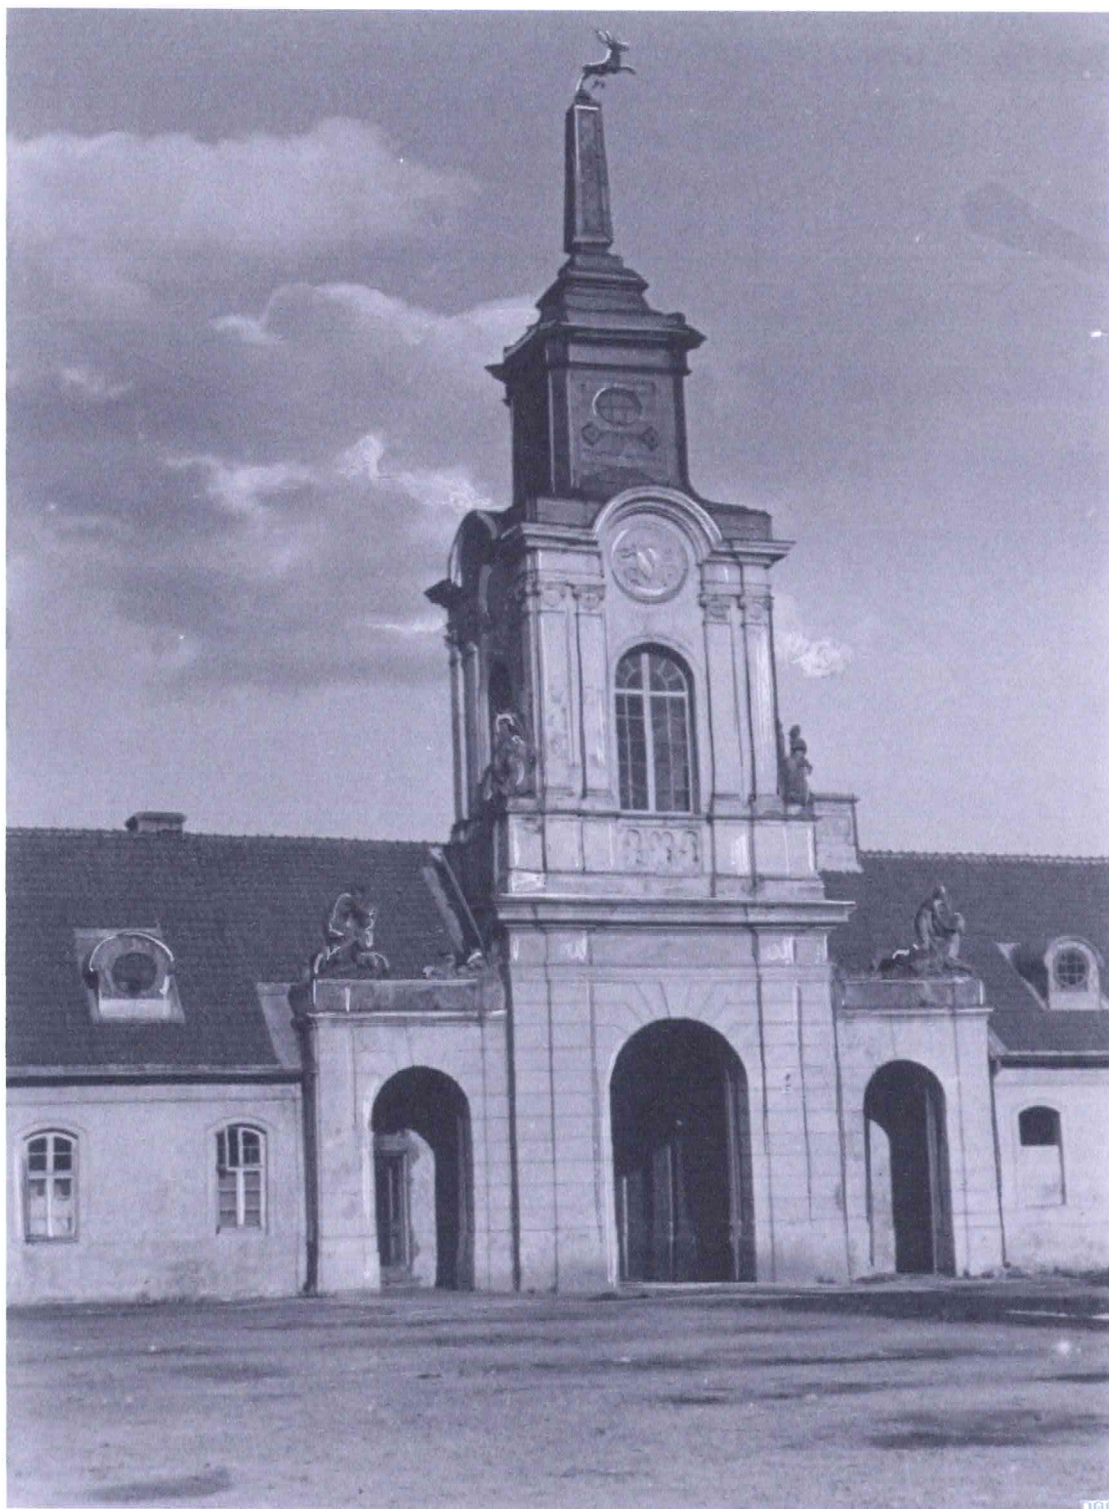
Fot. nr 1. Radzyń Podlaski, Pałac Potockich, skrzydło wschodnie, elewacja wschodnia, wieża, stan z czasu II wojny światowej.

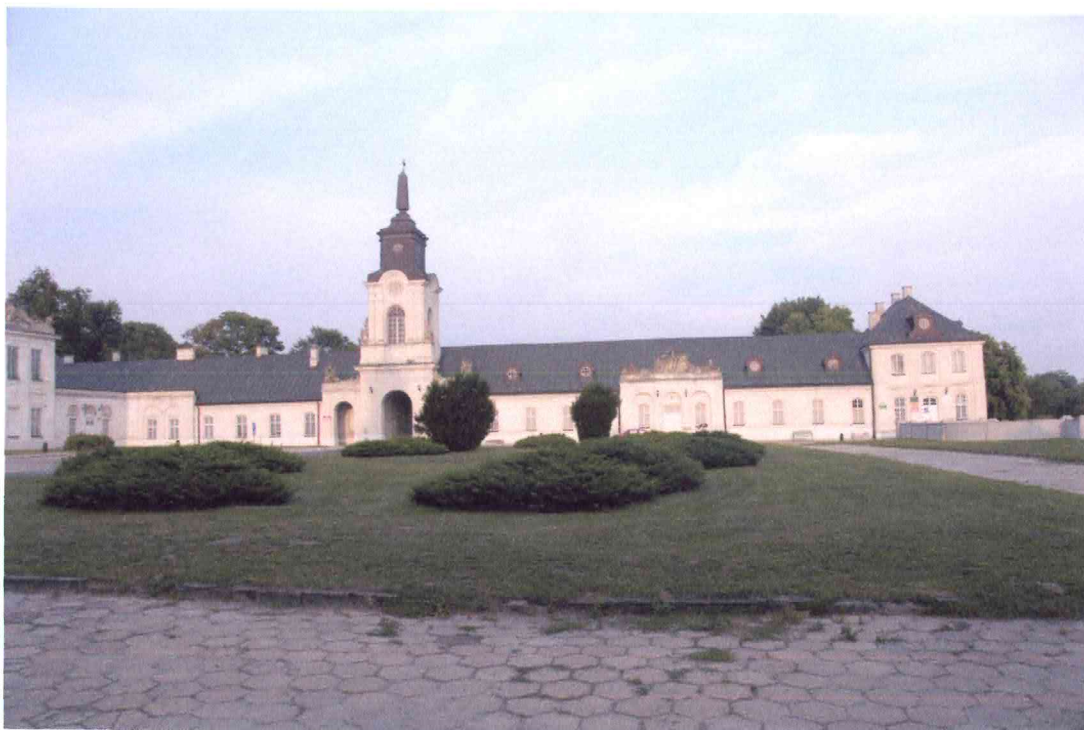
Fot. nr 1. Radzyń Podlaski, Pałac Potockich, skrzydło wschodnie, elewacja zachodnia, stan przed konserwacją, październik 2008 r.

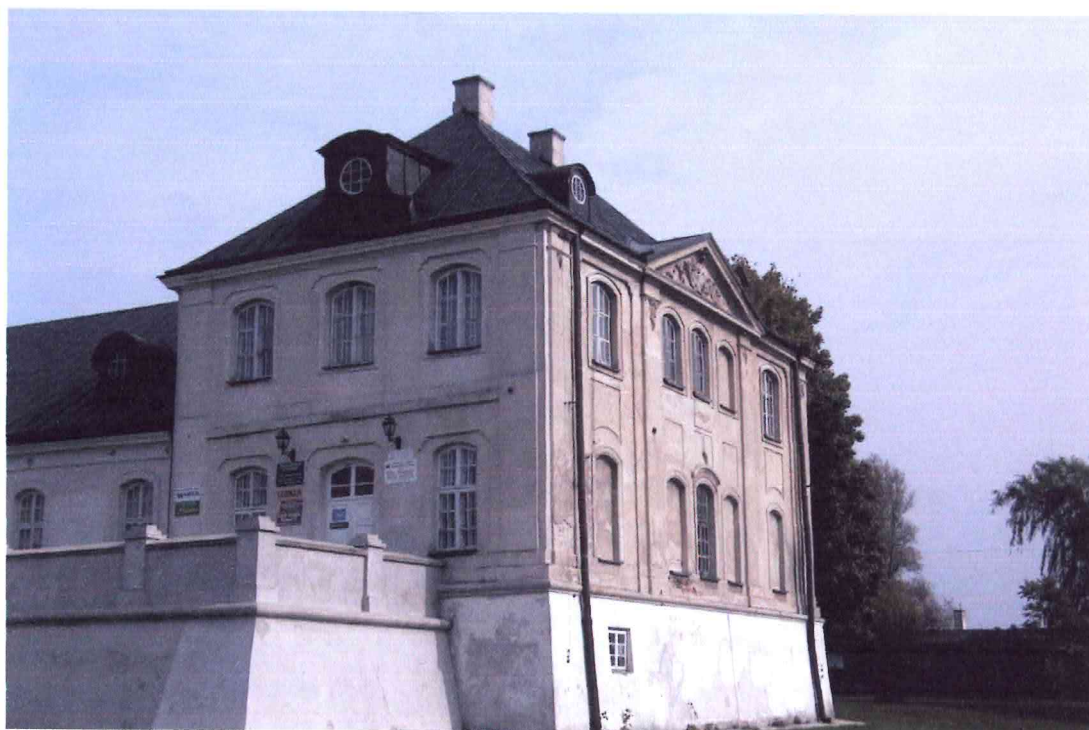
Fot. nr 2. Radzyń Podlaski, Pałac Potockich, skrzydło wschodnie, pawilon południowy, stan przed konserwacją, październik 2008 r.

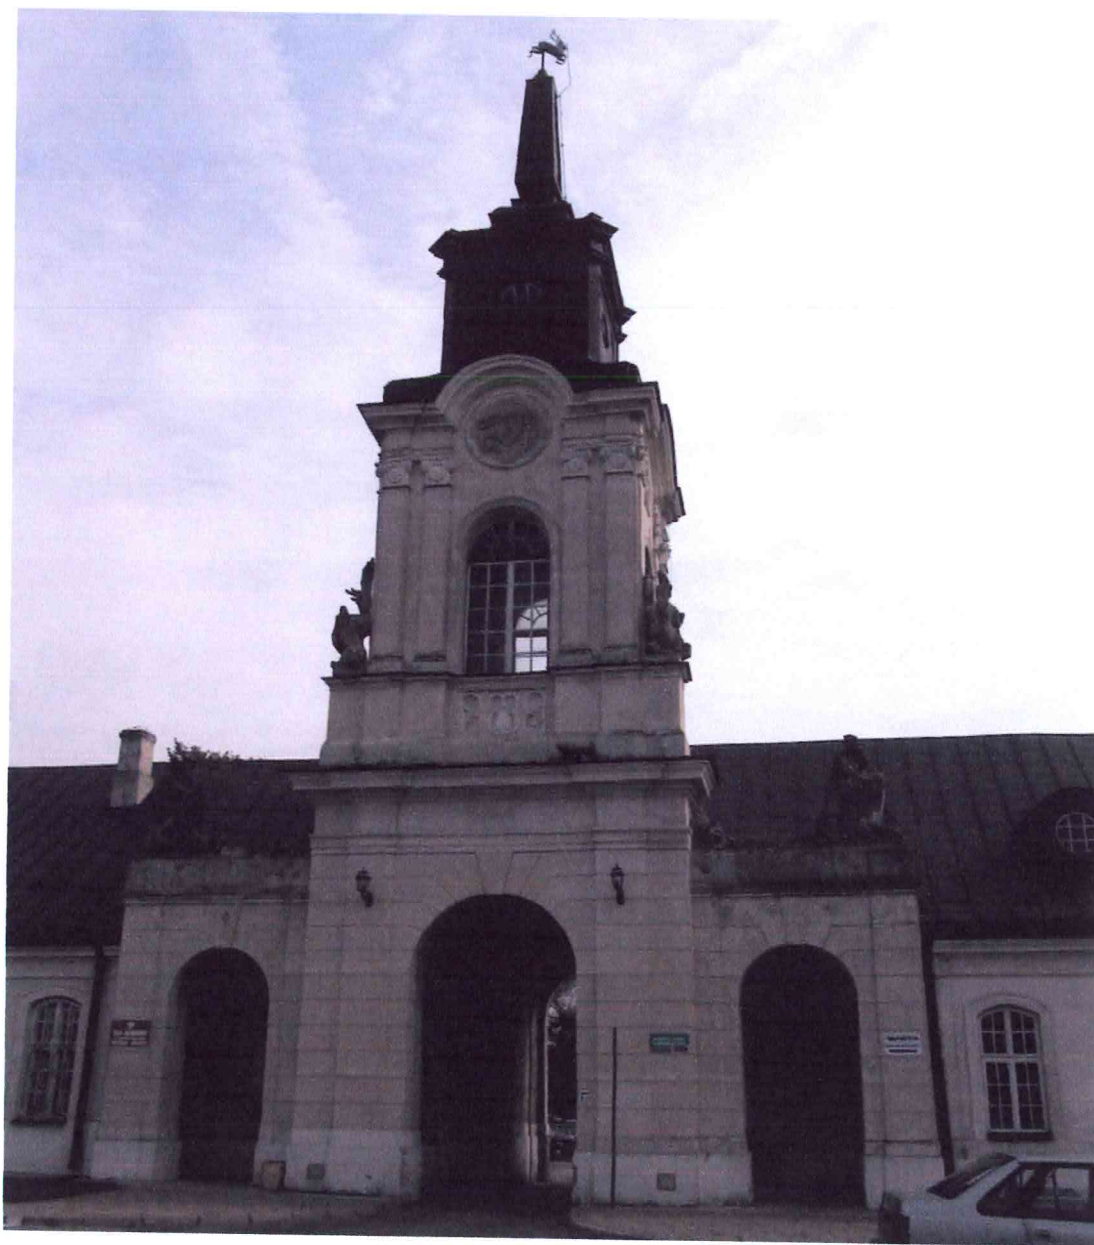
Fot. nr 3. Radzyń Podlaski, Pałac Potockich, skrzydło wschodnie, elewacja zachodnia, wieża bramna, stan przed konserwacją, październik 2008 r.

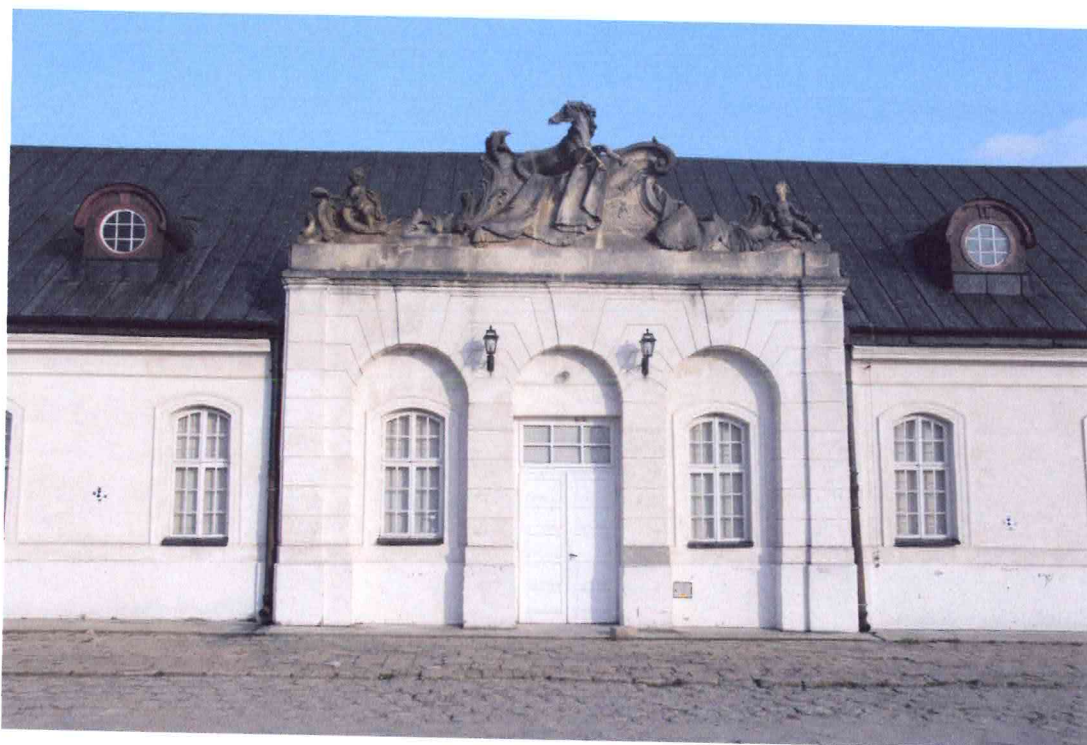
Fot. nr 4. Radzyń Podlaski, Pałac Potockich, skrzydło wschodnie, elewacja zachodnia, ryzalit środkowy, stan przed konserwacją, październik 2008 r.

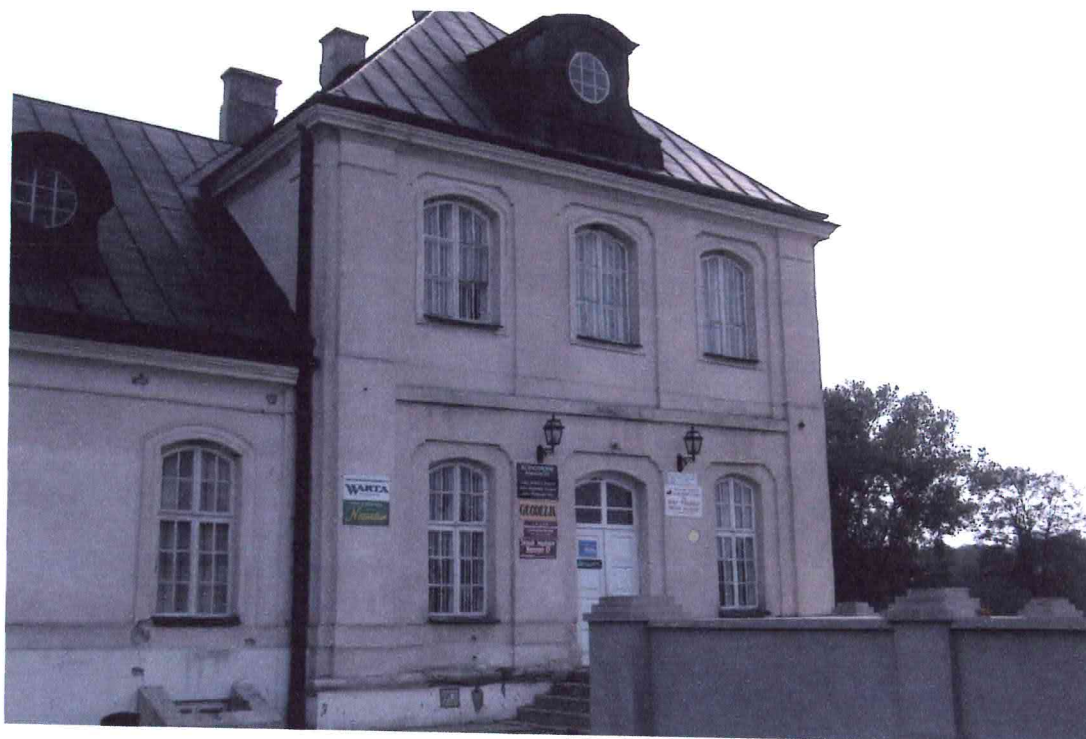
Fot. nr 5. Radzyń Podlaski, Pałac Potockich, skrzydło wschodnie, elewacja zachodnia, pawilon południowy, fragment, stan przed konserwacją, październik 2008 r.

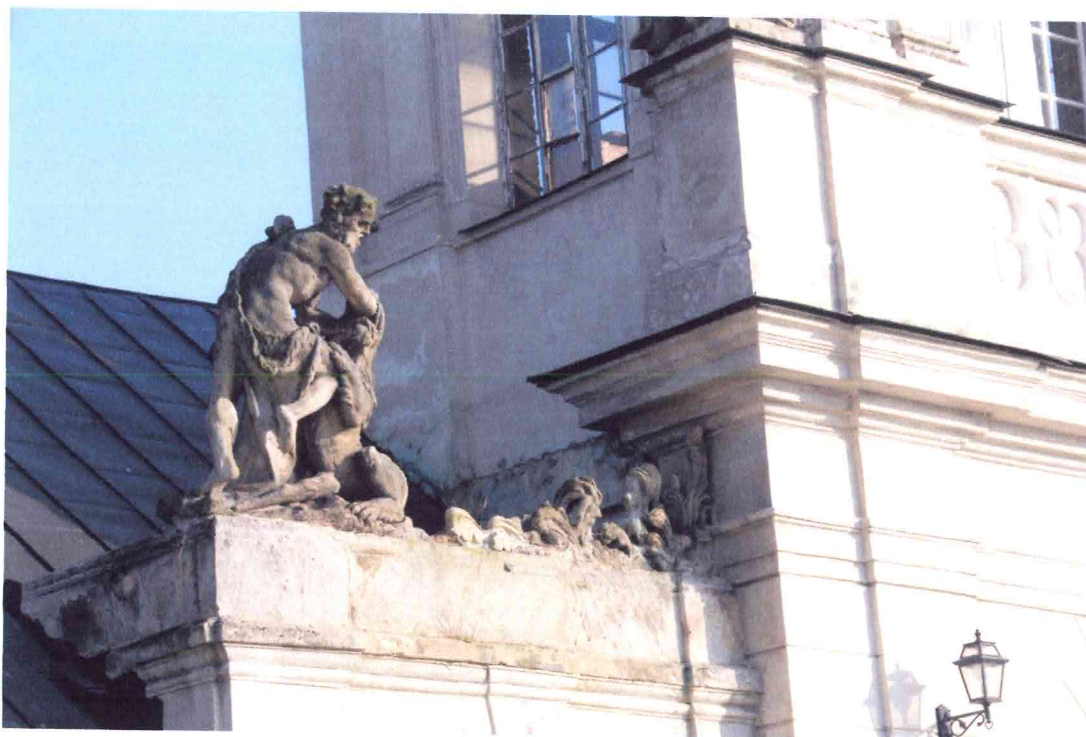
Fot. nr 6. Radzyń Podlaski, Pałac Potockich, skrzydło wschodnie, elewacja zachodnia, fragment, stan przed konserwacją, październik 2008 r.

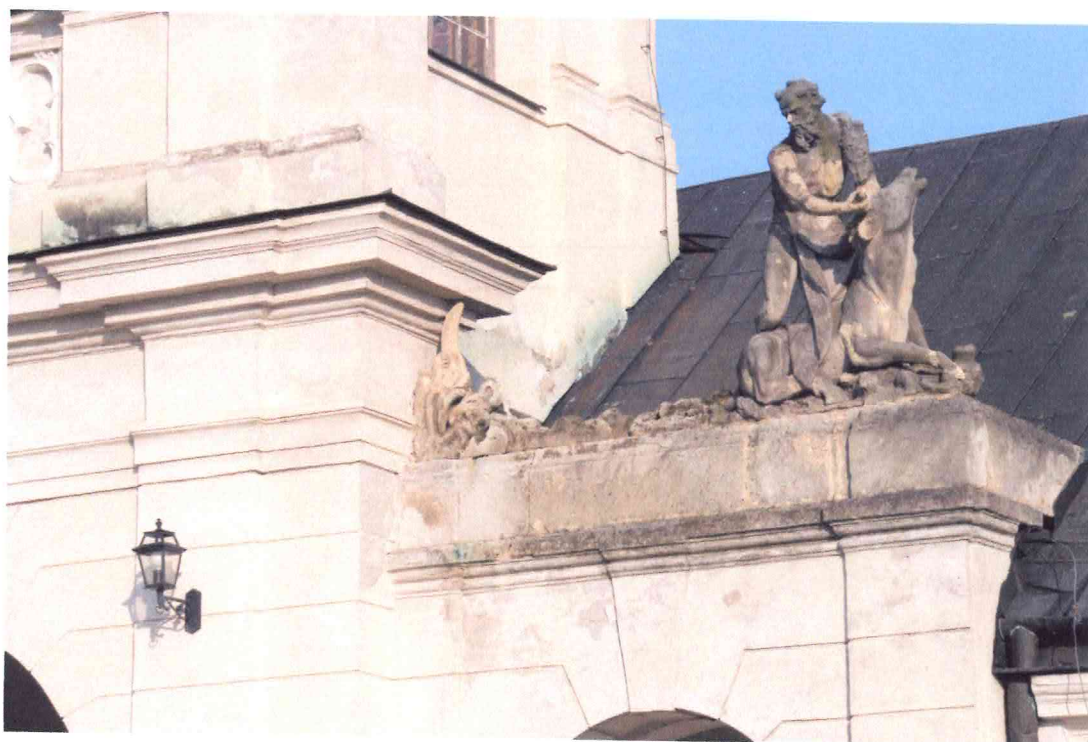
Fot. nr 7. Radzyń Podlaski, Pałac Potockich, skrzydło wschodnie, elewacja zachodnia, fragment, stan przed konserwacją, październik 2008 r.

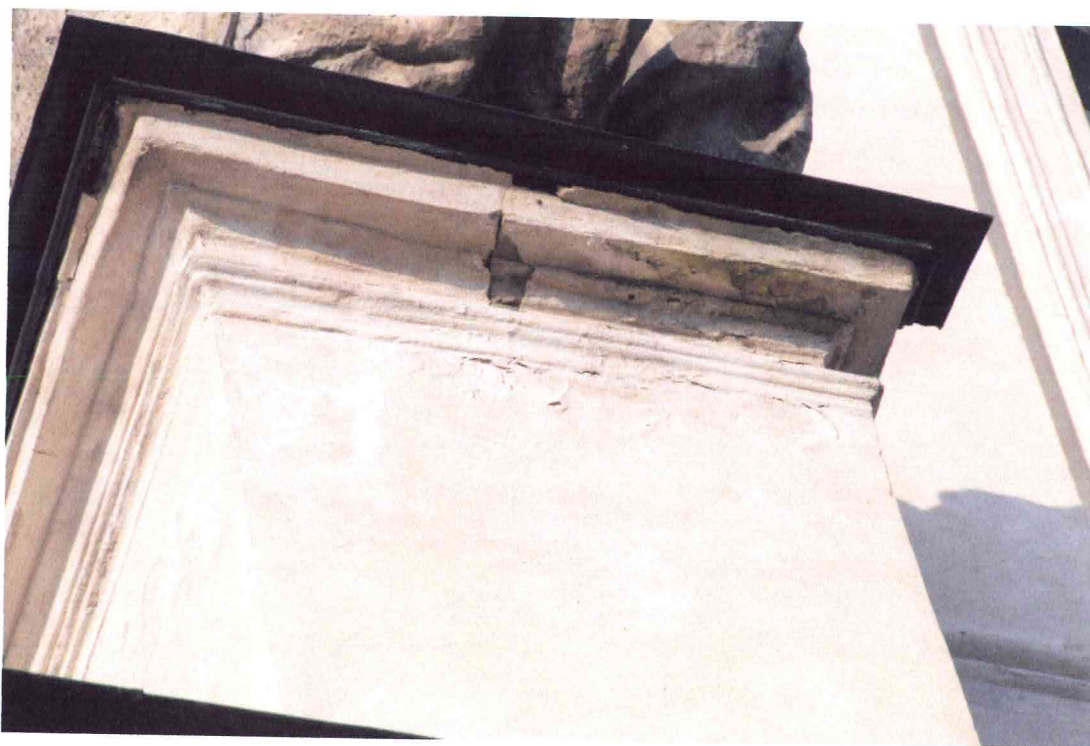
Fot. nr 8. Radzyń Podlaski, Pałac Potockich, skrzydło wschodnie, elewacja zachodnia, fragment, stan przed konserwacją, październik 2008 r.

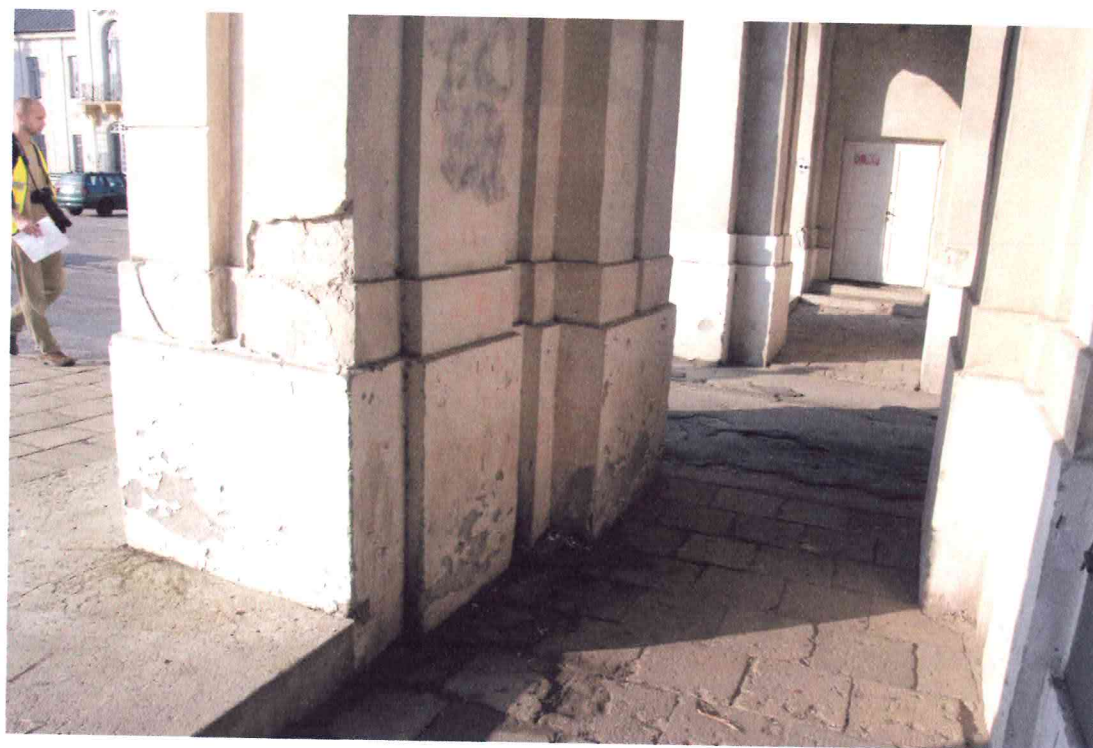
Fot. nr 9. Radzyń Podlaski, Pałac Potockich, skrzydło wschodnie, elewacja zachodnia, fragment, stan przed konserwacją, październik 2008 r.

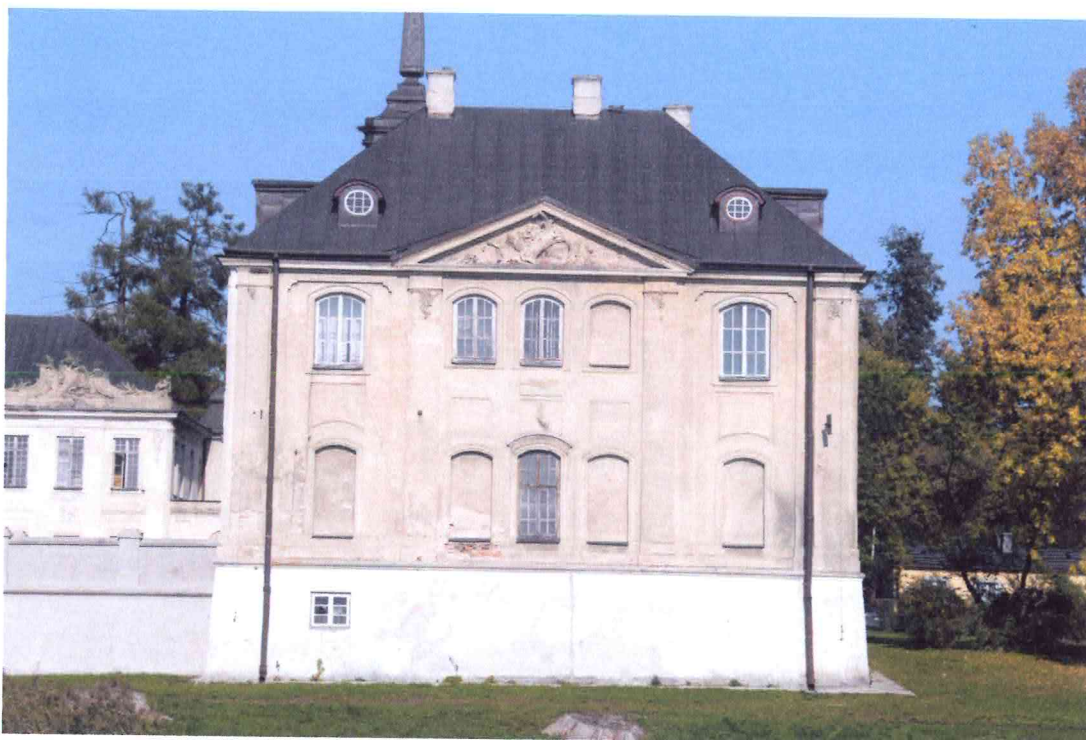
Fot. nr 10. Radzyń Podlaski, Pałac Potockich, skrzydło wschodnie, pawilon południowy, elewacja południowa, stan przed konserwacją, październik 2008 r.

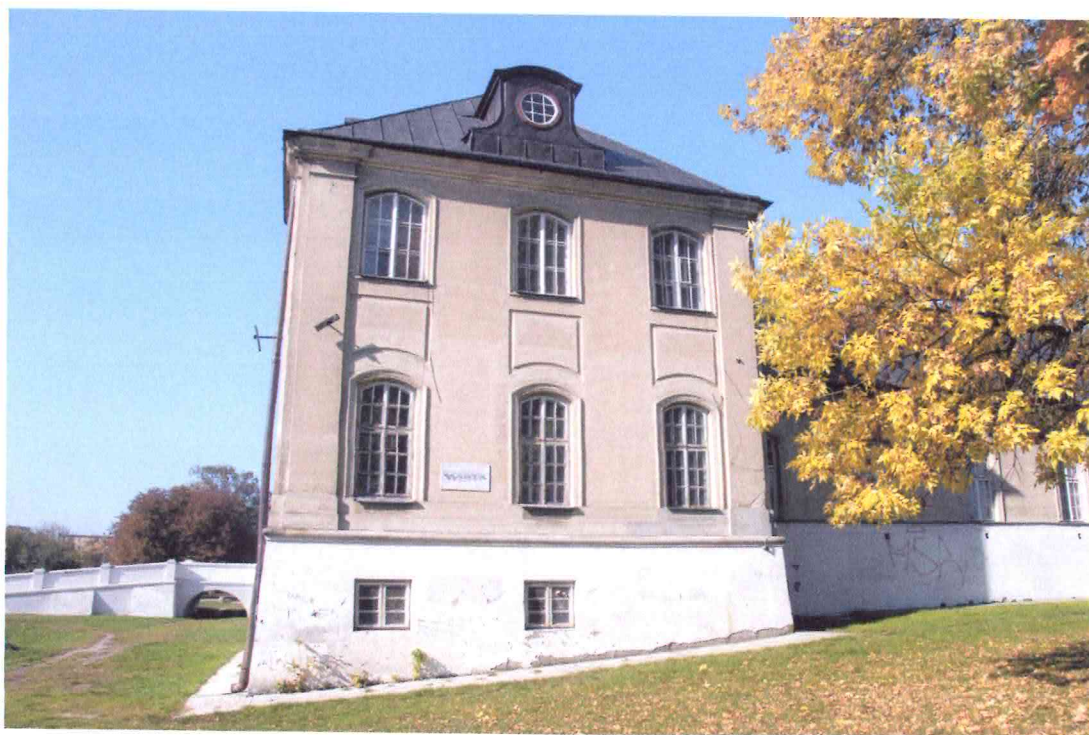
Fot. nr 11. Radzyń Podlaski, Pałac Potockich, skrzydło wschodnie, pawilon południowy, elewacja wschodnia, stan przed konserwacją, październik 2008 r.

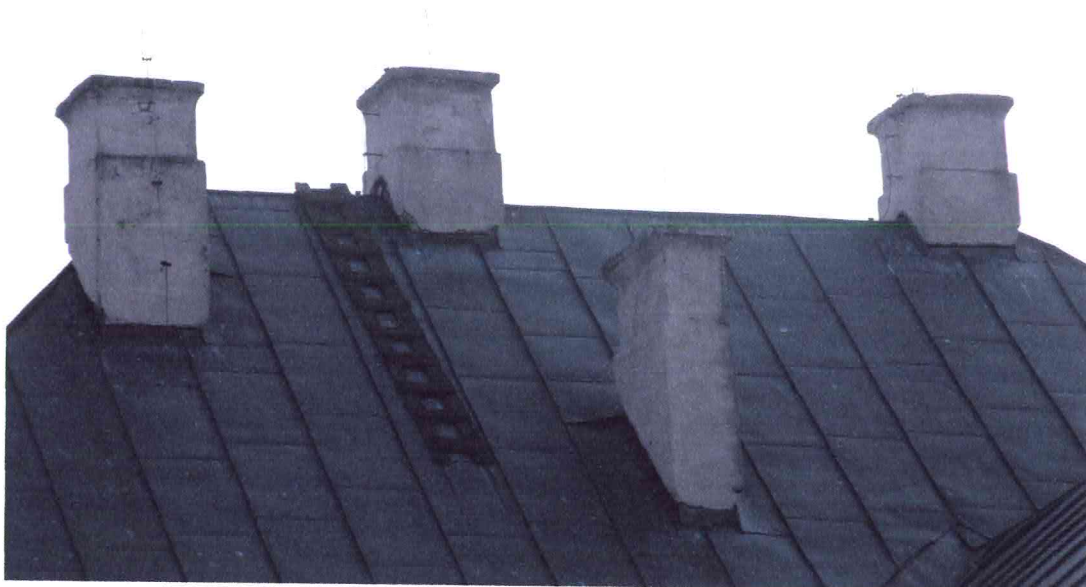
Fot. nr 12. Radzyń Podlaski, Pałac Potockich, skrzydło wschodnie, elewacja wschodnia, fragment, stan przed konserwacją, październik 2008 r.

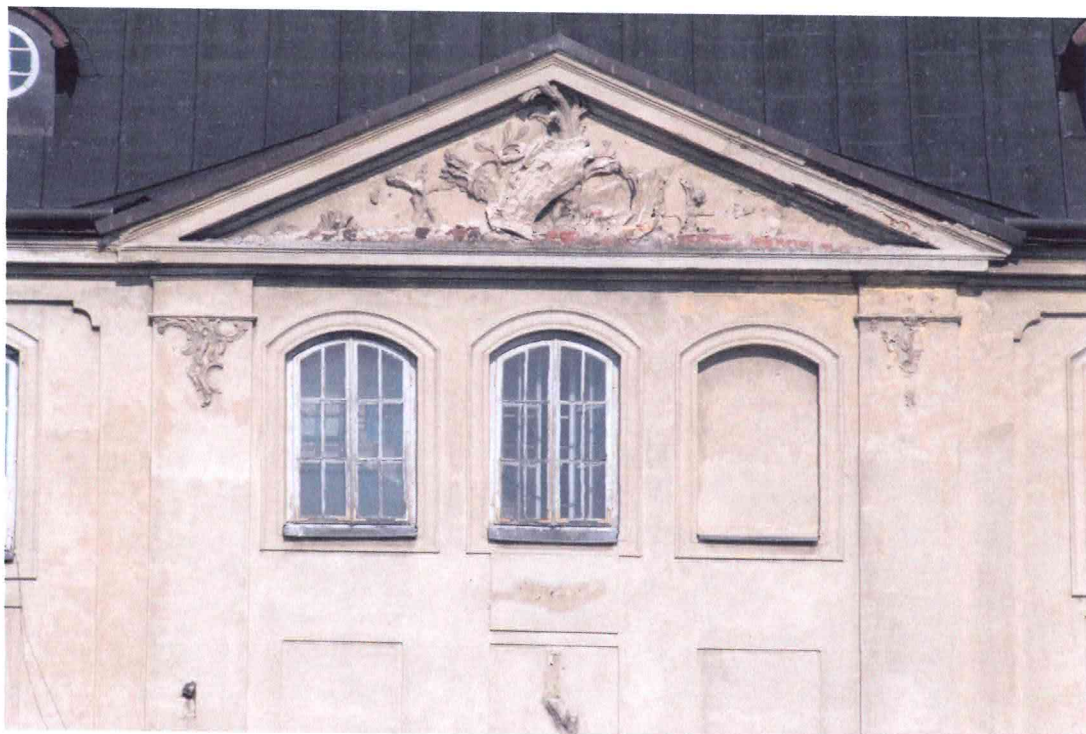
Fot. nr 13. Radzyń Podlaski, Pałac Potockich, skrzydło wschodnie, pawilon południowy, elewacja południowa, fragment, stan przed konserwacją, październik 2008 r.

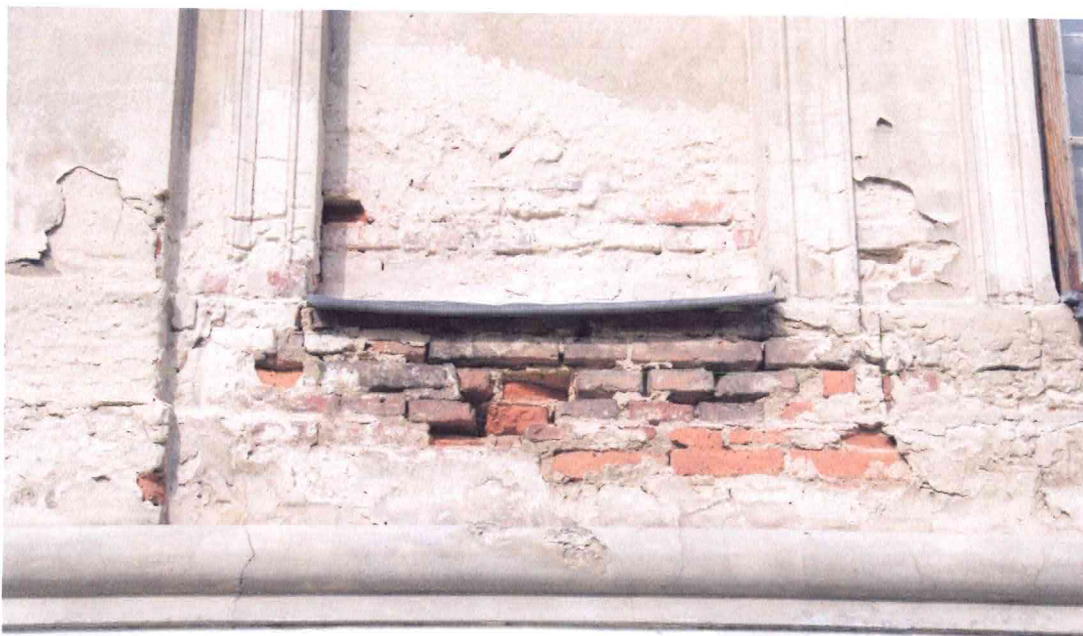
Fot. nr 14. Radzyń Podlaski, Pałac Potockich, skrzydło wschodnie, pawilon południowy, elewacja południowa, fragment, stan przed konserwacją, październik 2008 r.

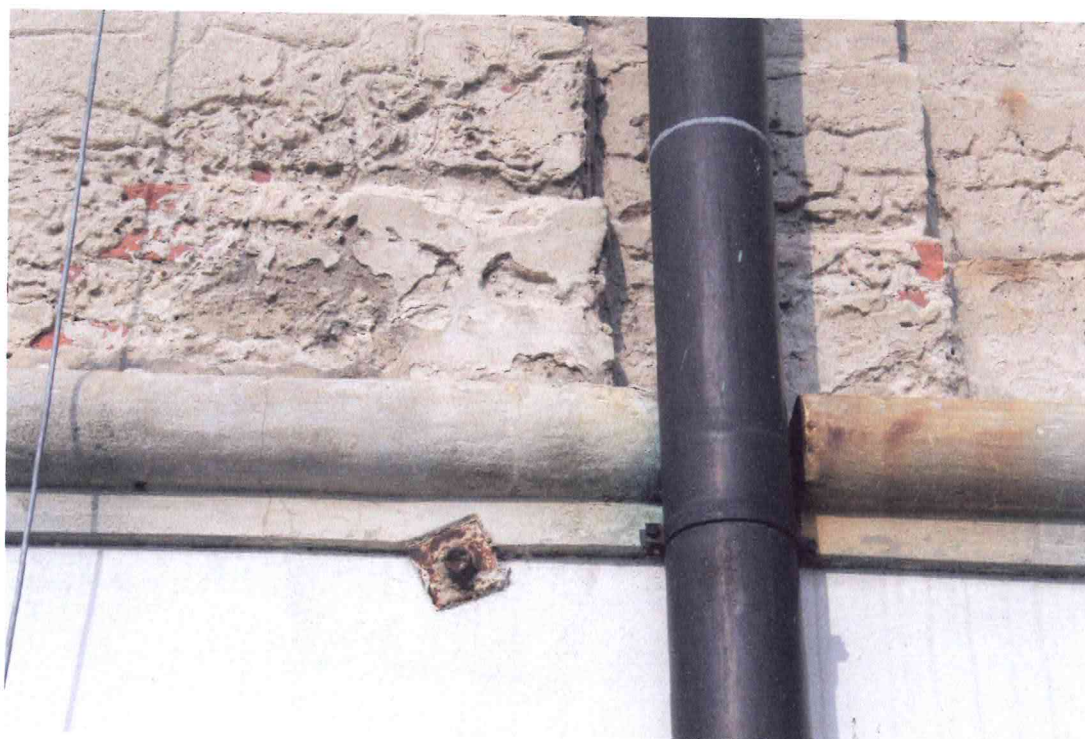
Fot. nr 15. Radzyń Podlaski, Pałac Potockich, skrzydło wschodnie, pawilon południowy, elewacja południowa, fragment, stan przed konserwacją, październik 2008 r.

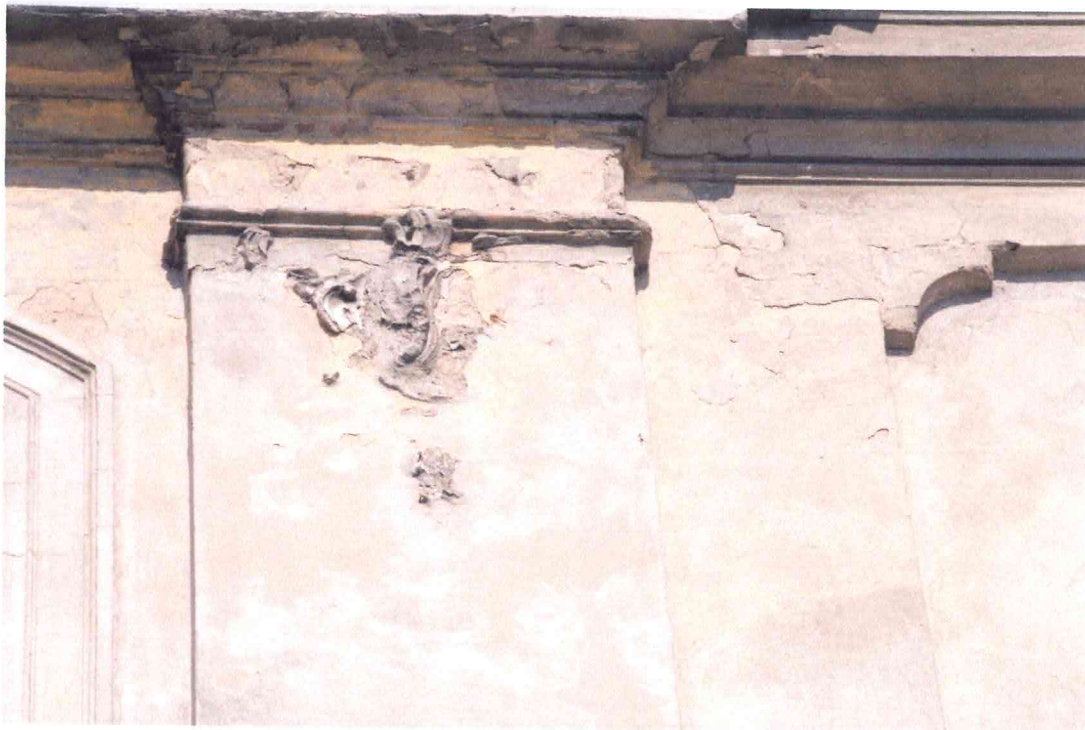
Fot. nr 16. Radzyń Podlaski, Pałac Potockich, skrzydło wschodnie, pawilon południowy, elewacja południowa, fragment, stan przed konserwacją, październik 2008 r.

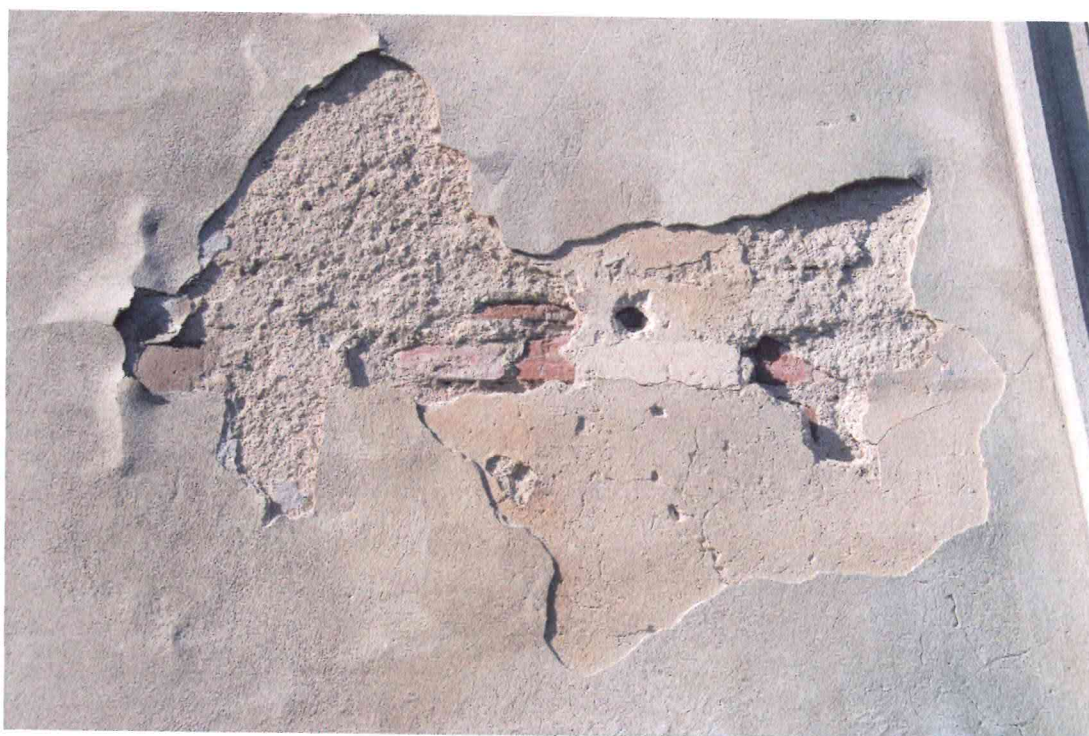
Fot. nr 17. Radzyń Podlaski, Pałac Potockich, skrzydło wschodnie, pawilon południowy, elewacja południowa, fragment, stan przed konserwacją, październik 2008 r.

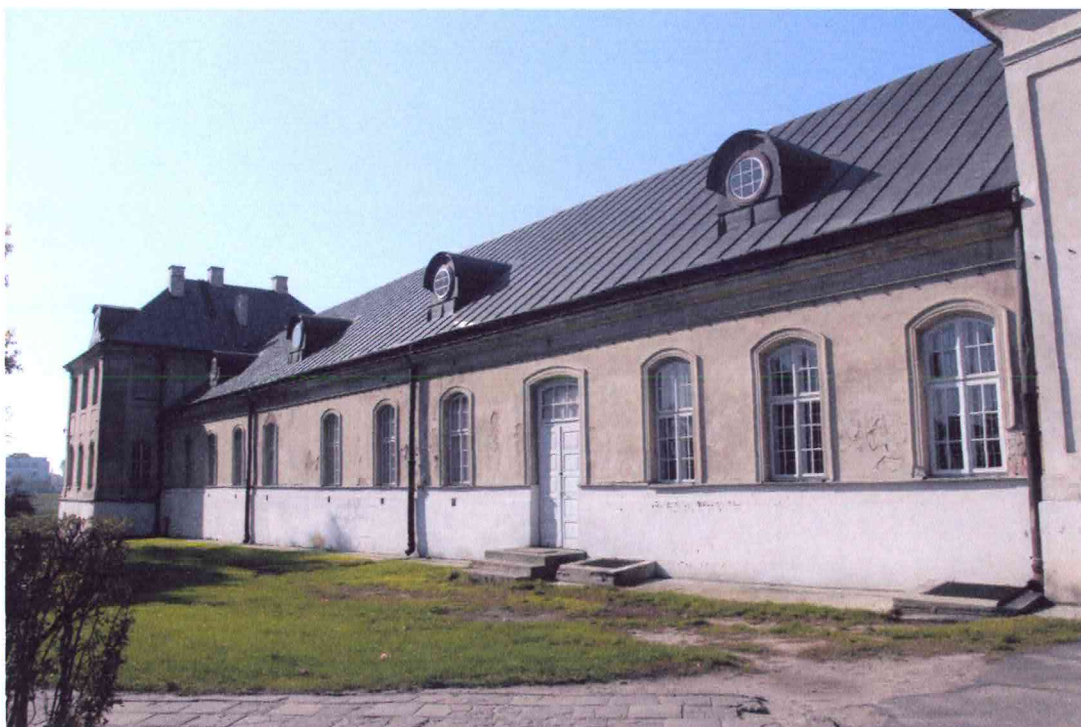
Fot. nr 18. Radzyń Podlaski, Pałac Potockich, skrzydło wschodnie, elewacja wschodnia, fragment, stan przed konserwacją, październik 2008 r.

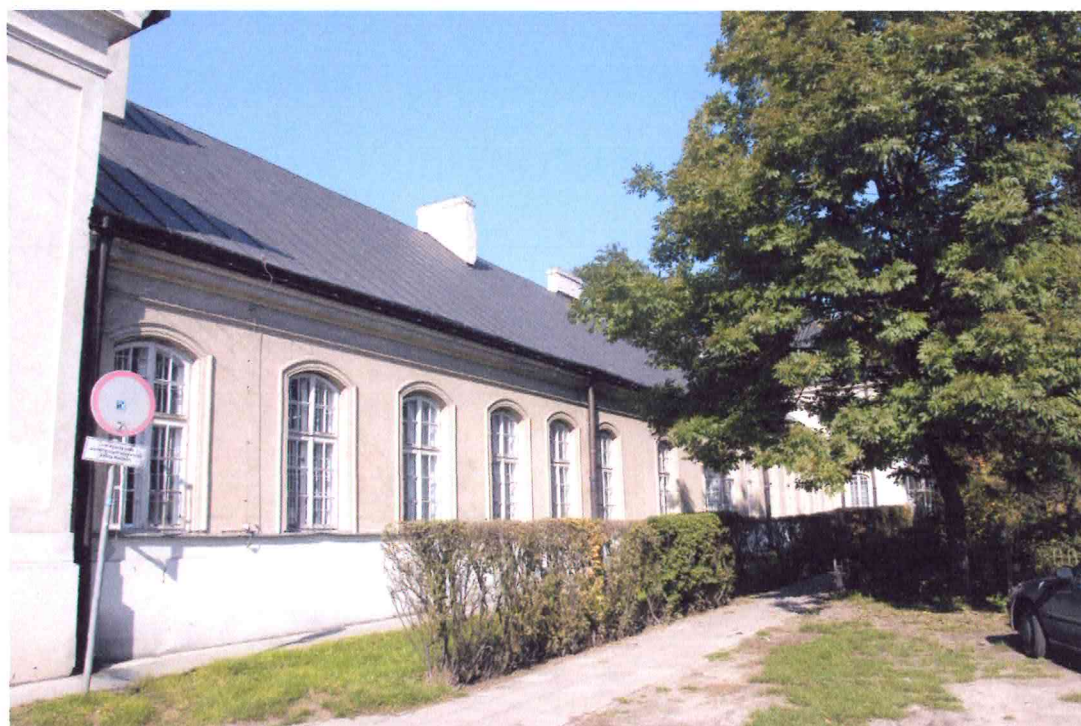
Fot. nr 19. Radzyń Podlaski, Pałac Potockich, skrzydło wschodnie, elewacja wschodnia, fragment, stan przed konserwacją, październik 2008 r.

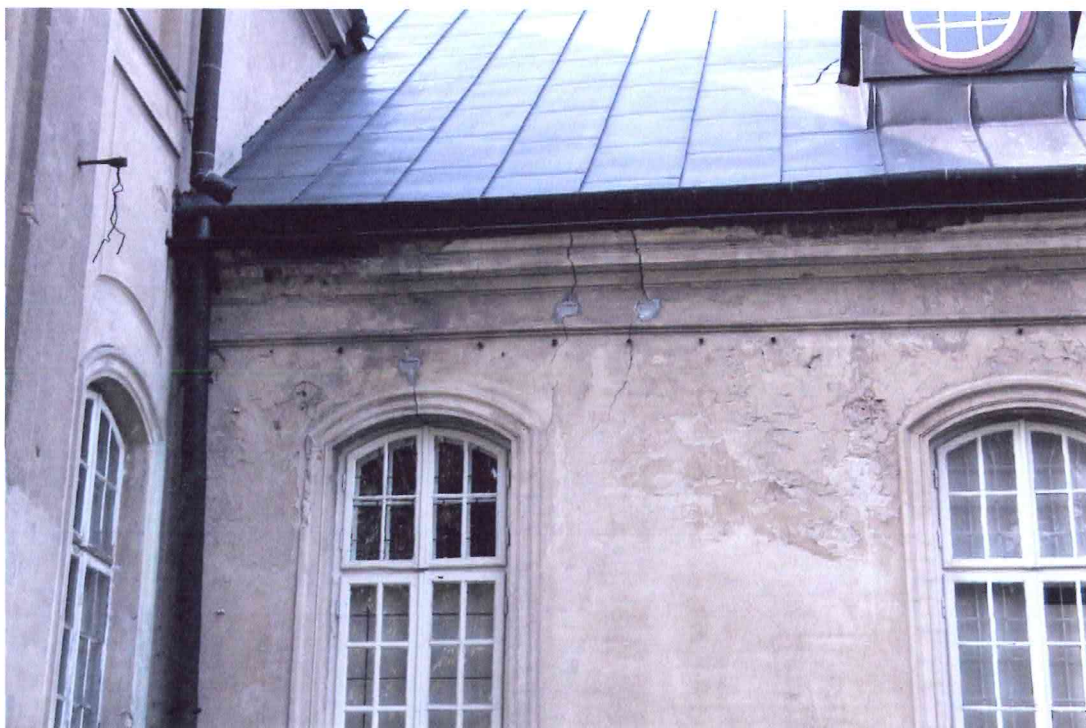
Fot. nr 20. Radzyń Podlaski, Pałac Potockich, skrzydło wschodnie, elewacja wschodnia, fragment, stan przed konserwacją, październik 2008 r.

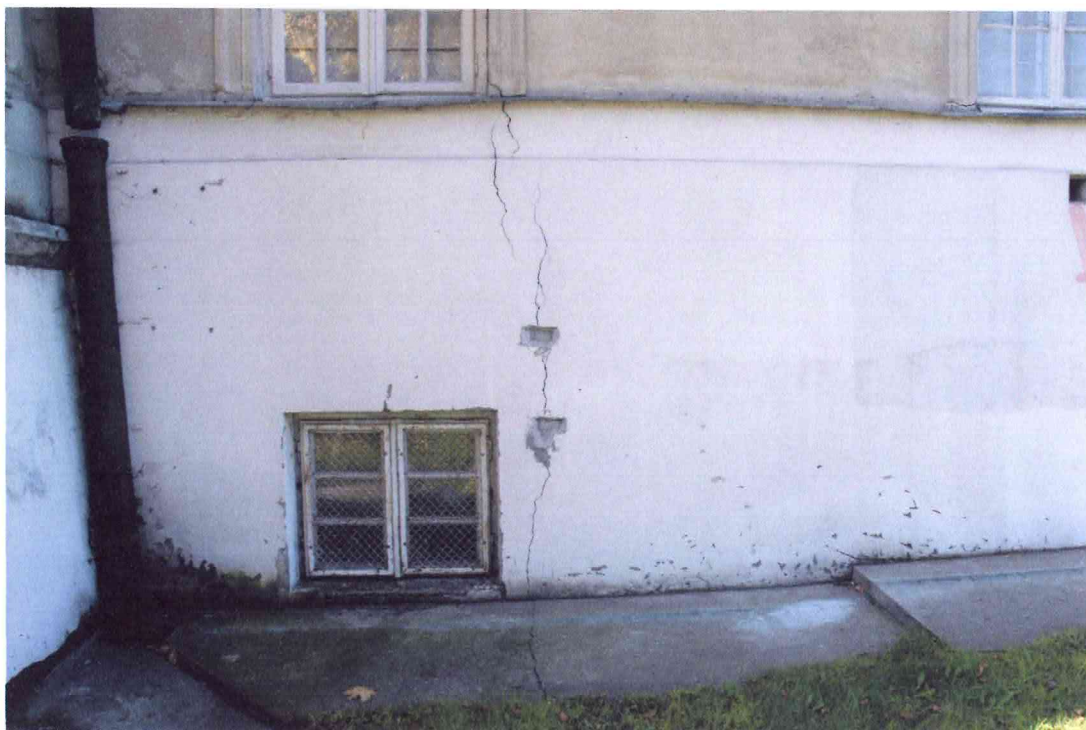
Fot. nr 21. Radzyń Podlaski, Pałac Potockich, skrzydło wschodnie, elewacja wschodnia, fragment, stan przed konserwacją, październik 2008 r.

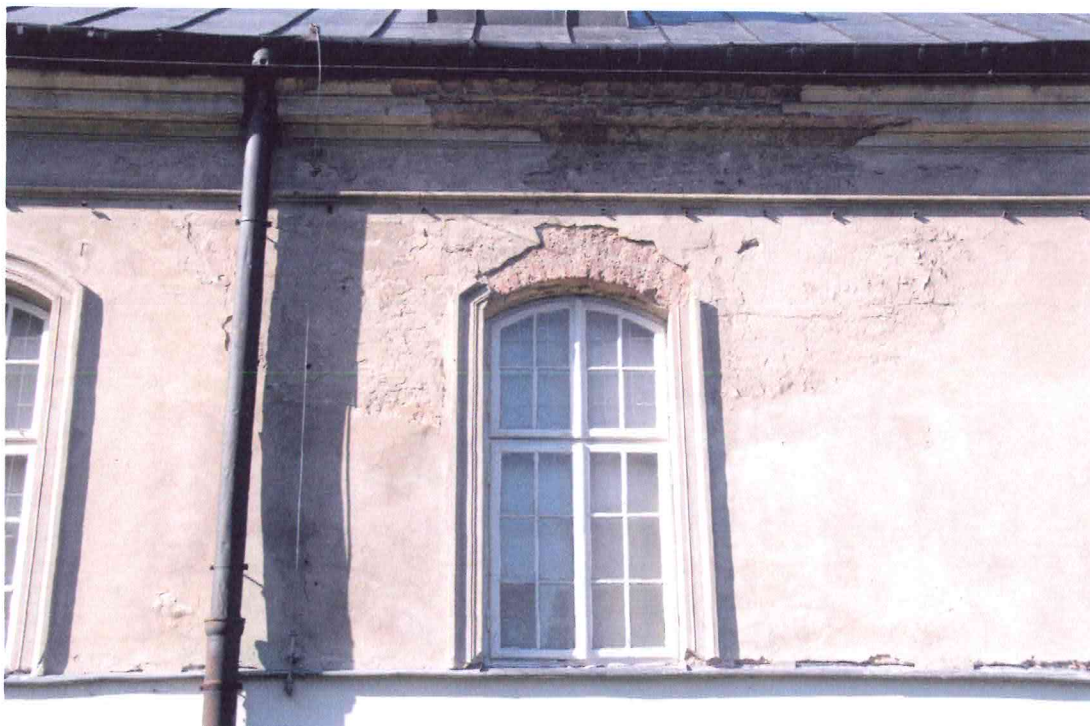
Fot. nr 22. Radzyń Podlaski, Pałac Potockich, skrzydło wschodnie, elewacja wschodnia, fragment, stan przed konserwacją, październik 2008 r.

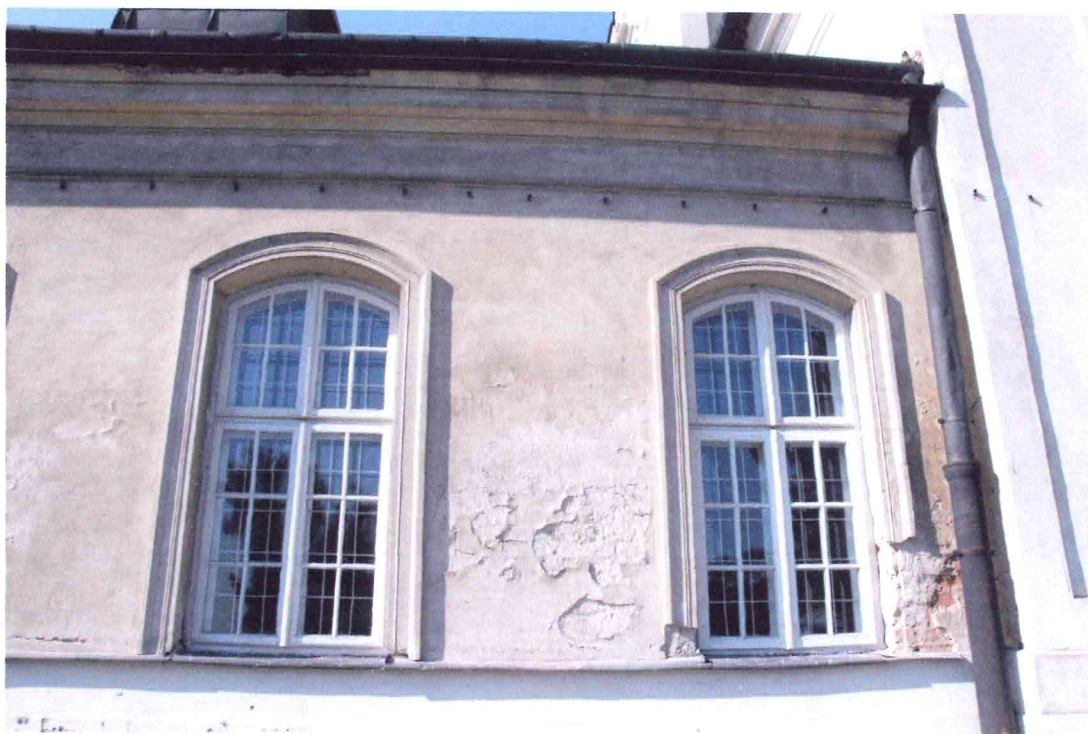
Fot. nr 23. Radzyń Podlaski, Pałac Potockich, skrzydło wschodnie, elewacja wschodnia, fragment, stan przed konserwacją, październik 2008 r.

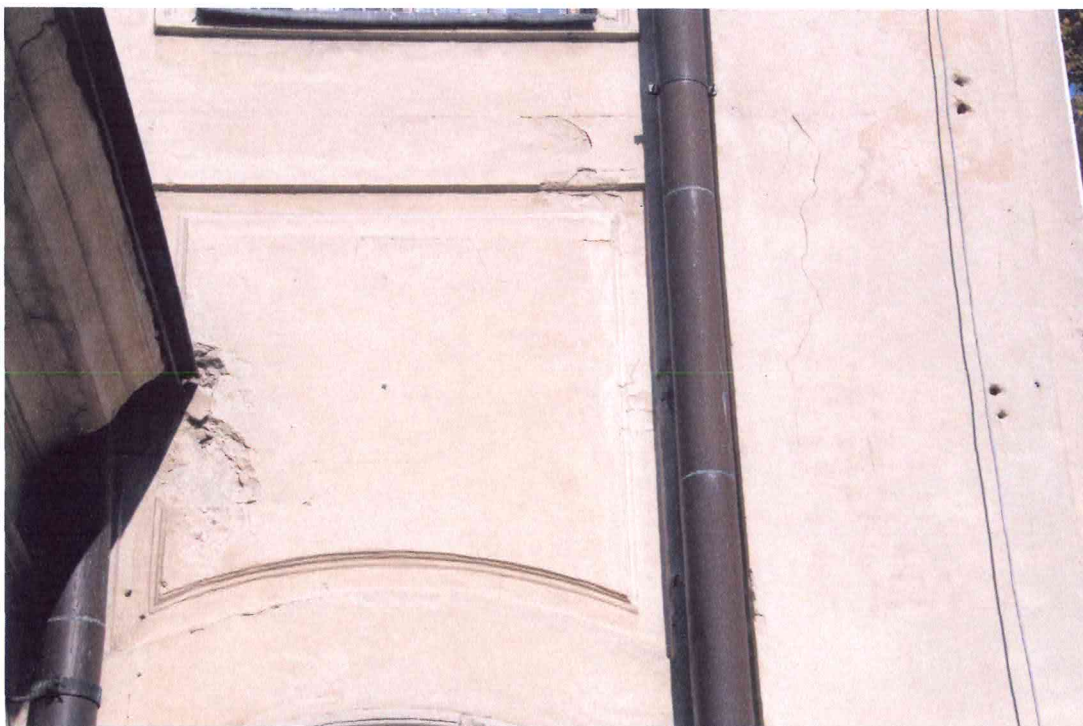
Fot. nr 24. Radzyń Podlaski, Pałac Potockich, skrzydło wschodnie, elewacja wschodnia, fragment, stan przed konserwacją, październik 2008 r.

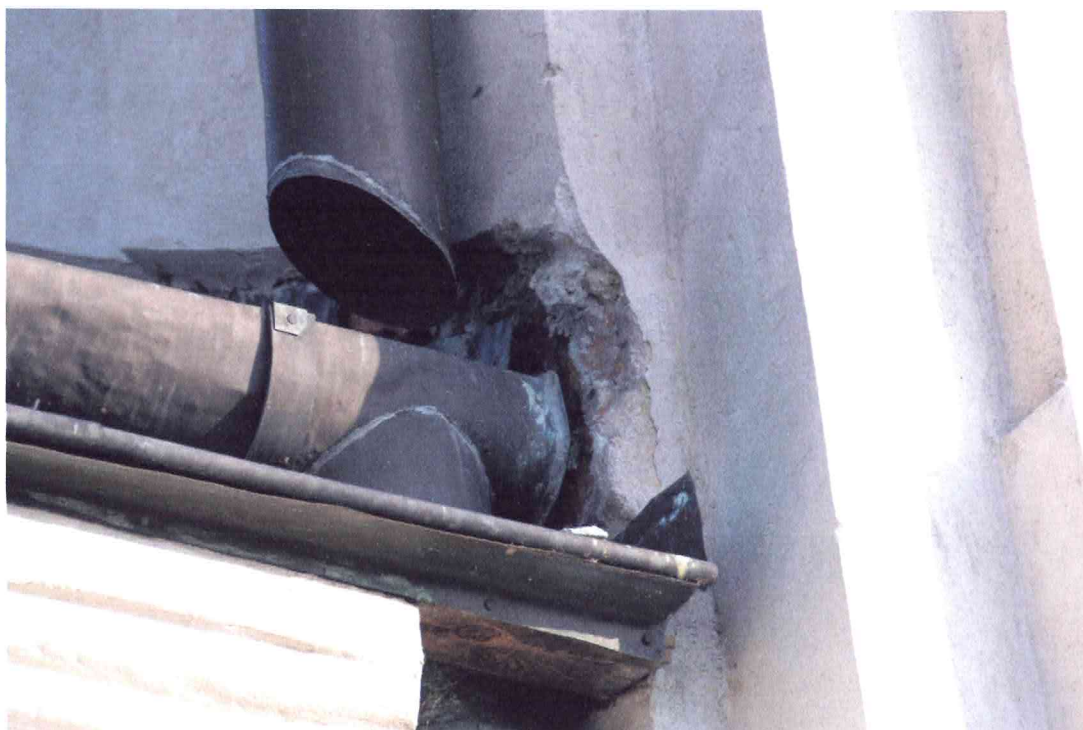
Fot. nr 25. Radzyń Podlaski, Pałac Potockich, skrzydło wschodnie, elewacja zachodnia, fragment, stan przed konserwacją, październik 2008 r.
