SKRZYDŁO WSCHODNIE PAŁACU POTOCKICH W RADZYNIU PODLASKIM

PROGRAM KONSERWATORSKI I RESTAURATORSKI

OBIEKT: PAŁAC POTOCKICH

LISTOPAD 2008

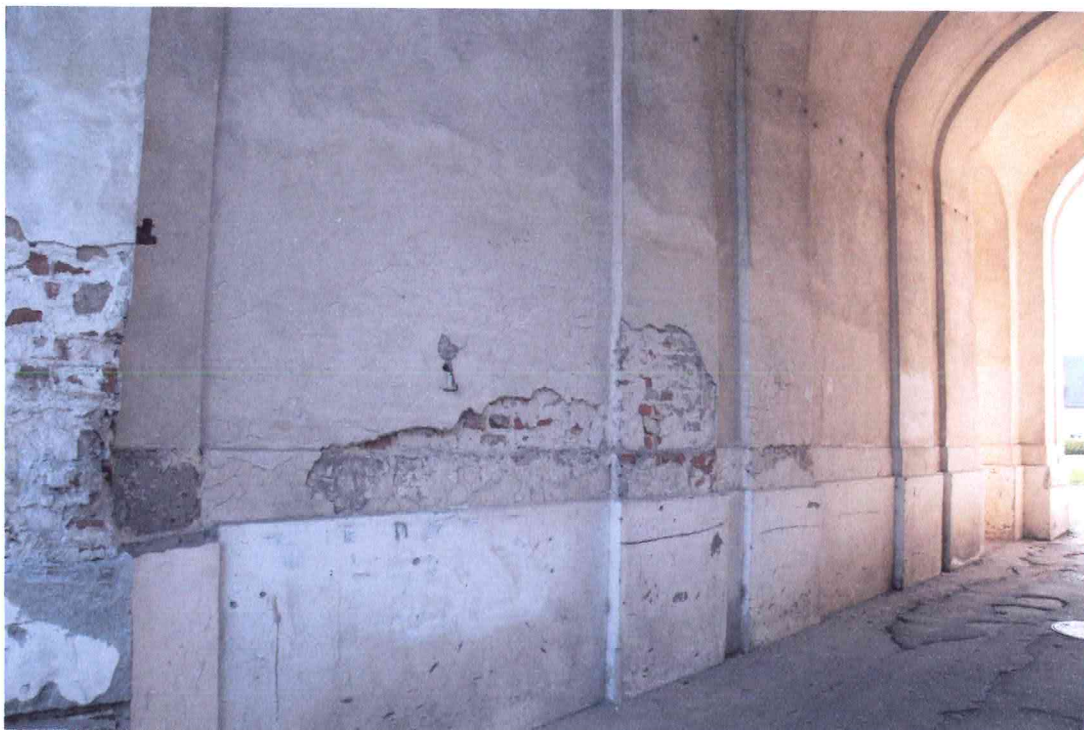
Fot. nr 26. Radzyń Podlaski, Pałac Potockich, skrzydło wschodnie, elewacja wschodnia, brama, fragment, stan przed konserwacją, październik 2008 r.

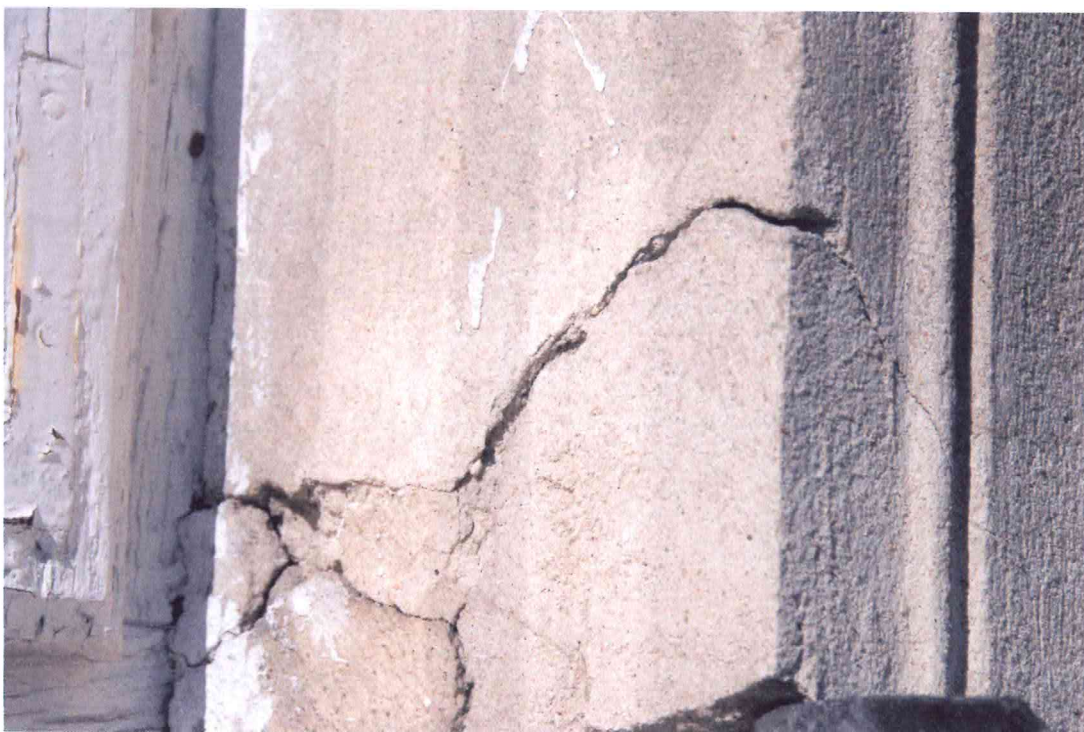
Fot. nr 27. Radzyń Podlaski, Pałac Potockich, skrzydło wschodnie, elewacja wschodnia, fragment, stan przed konserwacją, październik 2008 r.

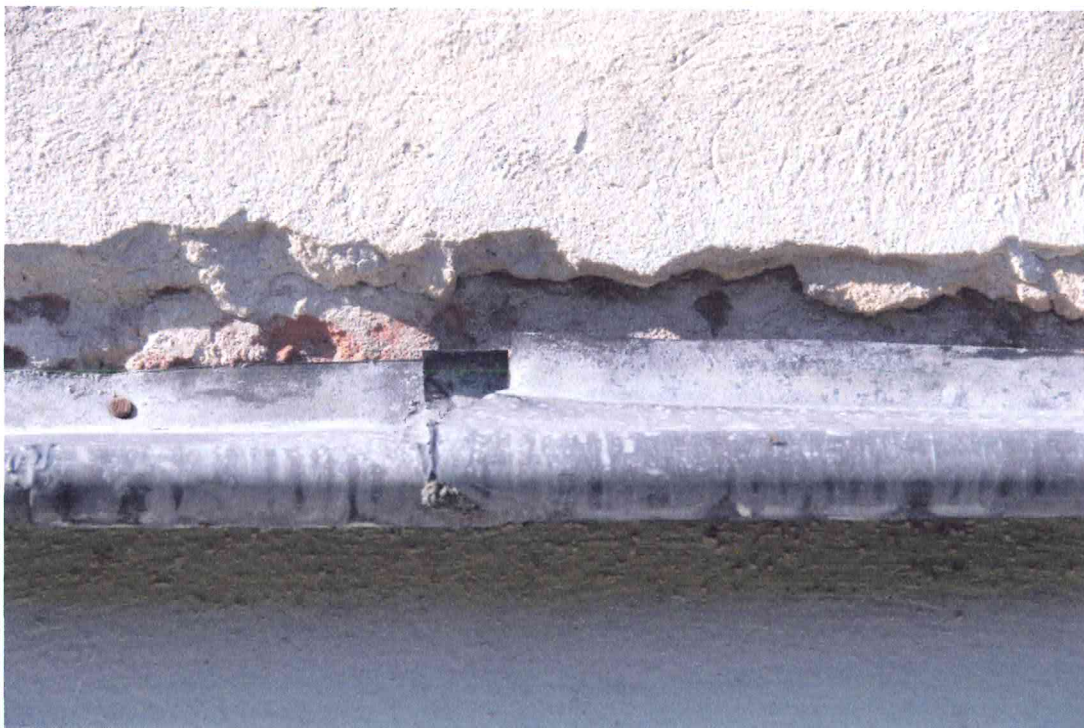
Fot. nr 28. Radzyń Podlaski, Pałac Potockich, skrzydło wschodnie, elewacja wschodnia, fragment, stan przed konserwacją, październik 2008 r.

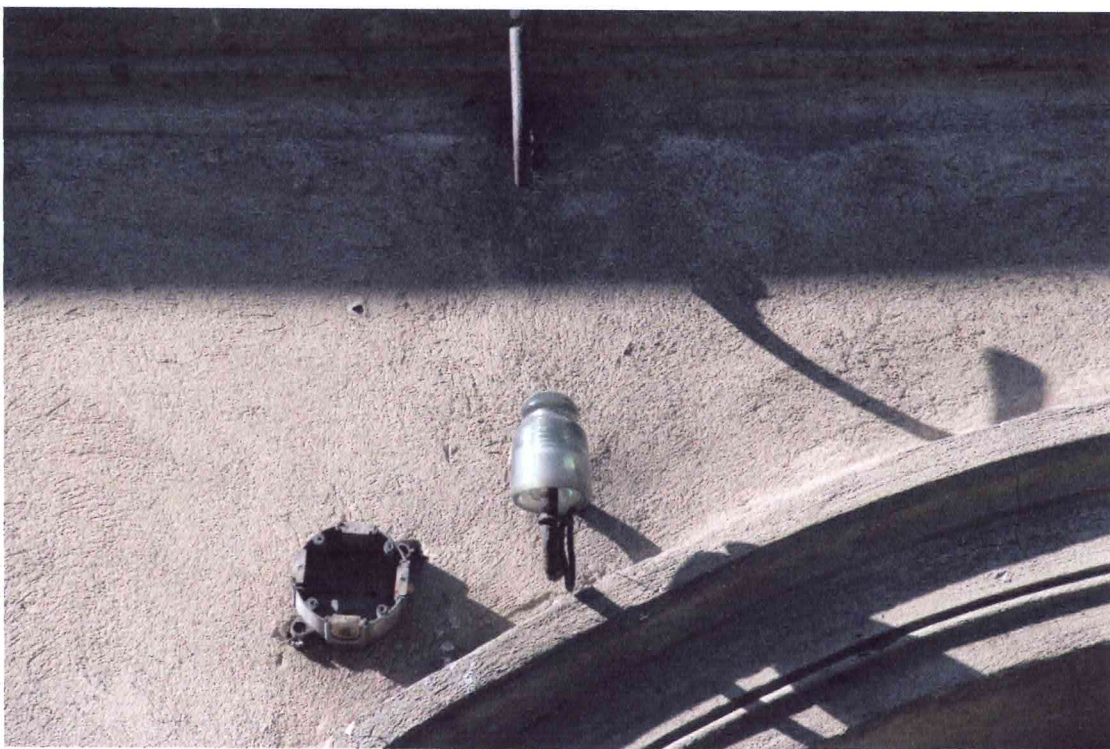
Fot. nr 29. Radzyń Podlaski, Pałac Potockich, skrzydło wschodnie, elewacja wschodnia, fragment, stan przed konserwacją, październik 2008 r.

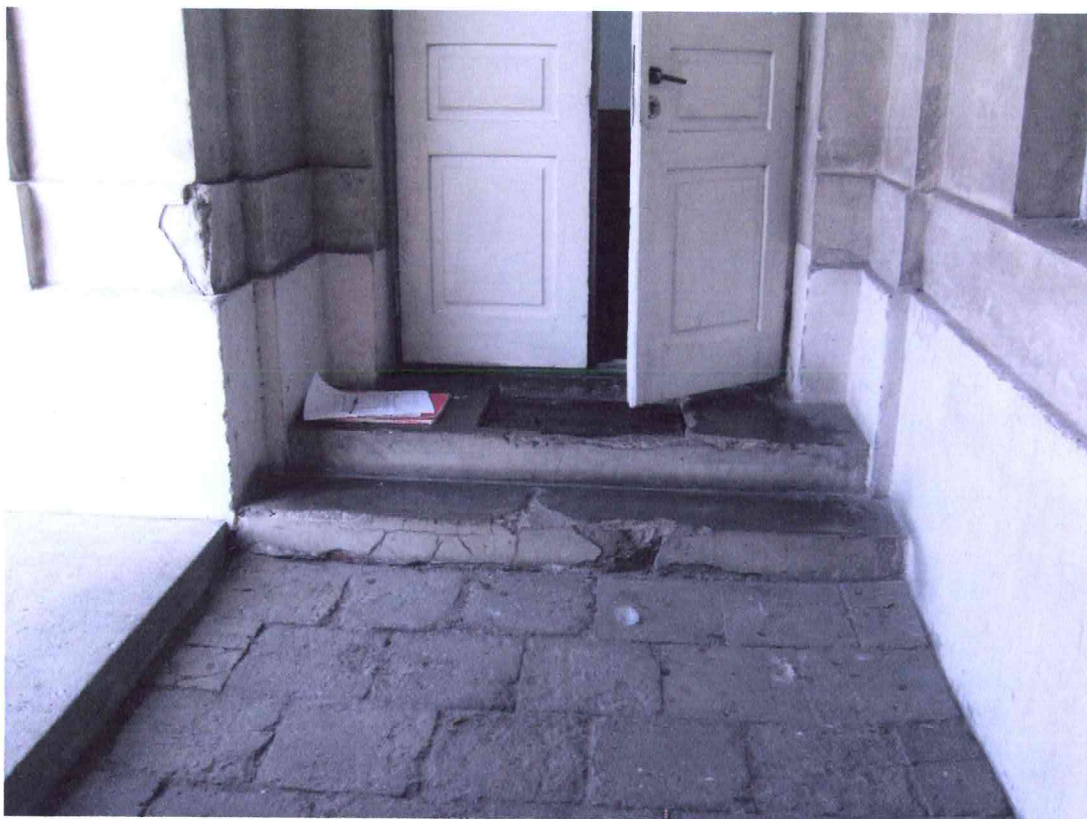
Fot. nr 31. Radzyń Podlaski, Pałac Potockich, skrzydło wschodnie, elewacja zachodnia, fragment, stan przed konserwacją, październik 2008 r

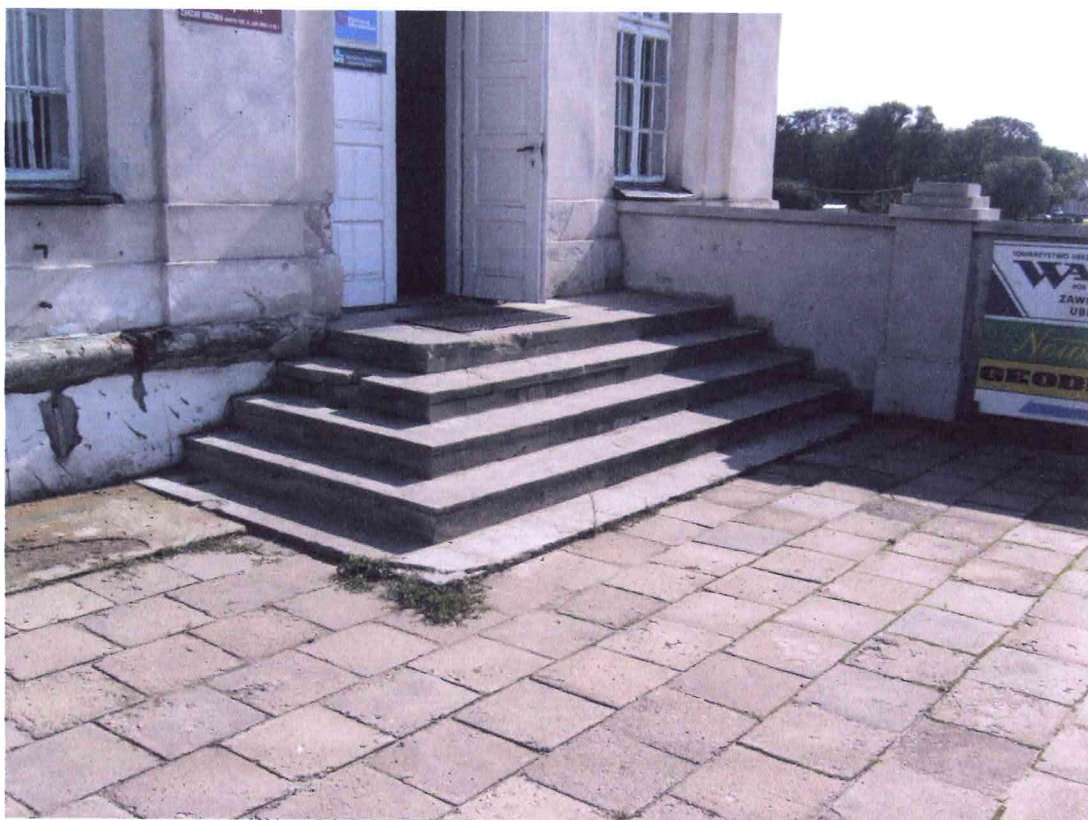
Fot. nr 32. Radzyń Podlaski, Pałac Potockich, skrzydło wschodnie, elewacja zachodnia, fragment, stan przed konserwacją, październik 2008 r

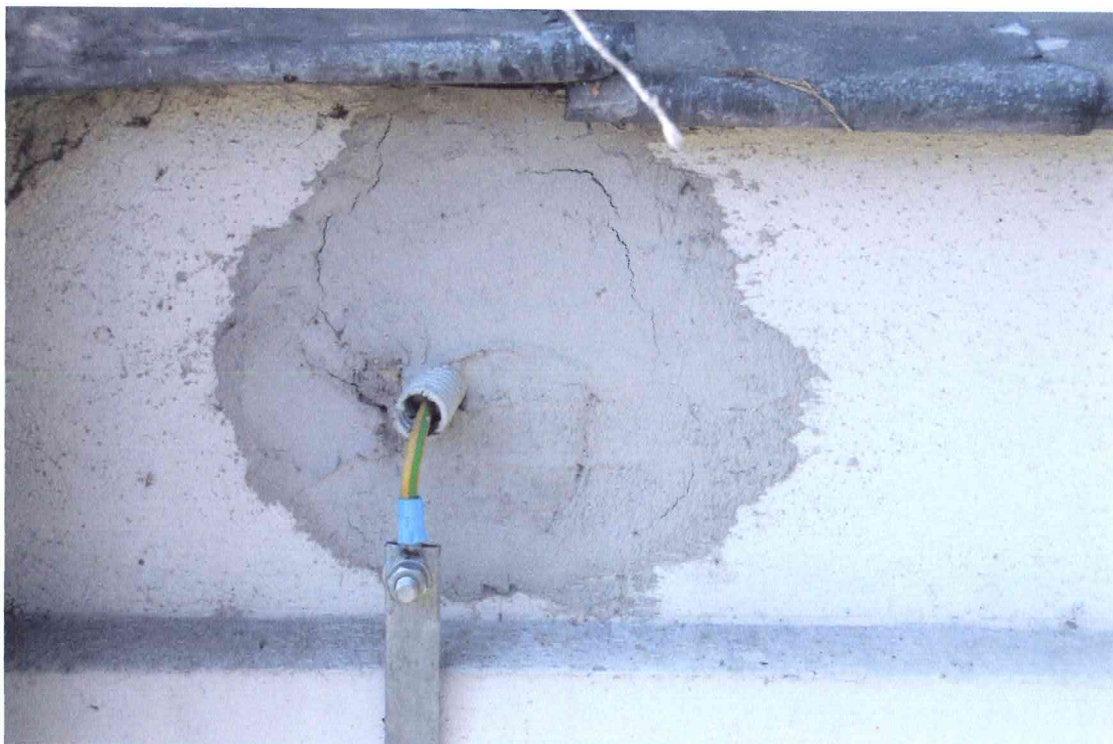
Fot. nr 33. Radzyń Podlaski, Pałac Potockich, skrzydło wschodnie, elewacja wschodnia, fragment, stan przed konserwacją, październik 2008 r.
