OPINIA TECHNOLOGICZNA

- Przebudowa sieci wodno-kanalizacyjnej, budowa kanalizacji deszczowej oraz budowa kanału technologicznego wraz z odtworzeniem drogi na ul. Warszawskiej w Radzynie Podlaskim (decyzja pozwolenia na budowę nr 85/2022 wydana przez Starostę Radzyńskiego w dniu 16.05.2022r);

- Przebudowa sieci wodociągowej oraz budowa kanału technologicznego wraz z odtworzeniem drogi na ul. Wyszyńskiego w Radzynie Podlaskim (decyzja pozwolenia na budowę nr 86/2022 wydana przez Starostę Radzyńskiego w dniu 16.05.2022r);

Część II - ul. Wyszyńskiego

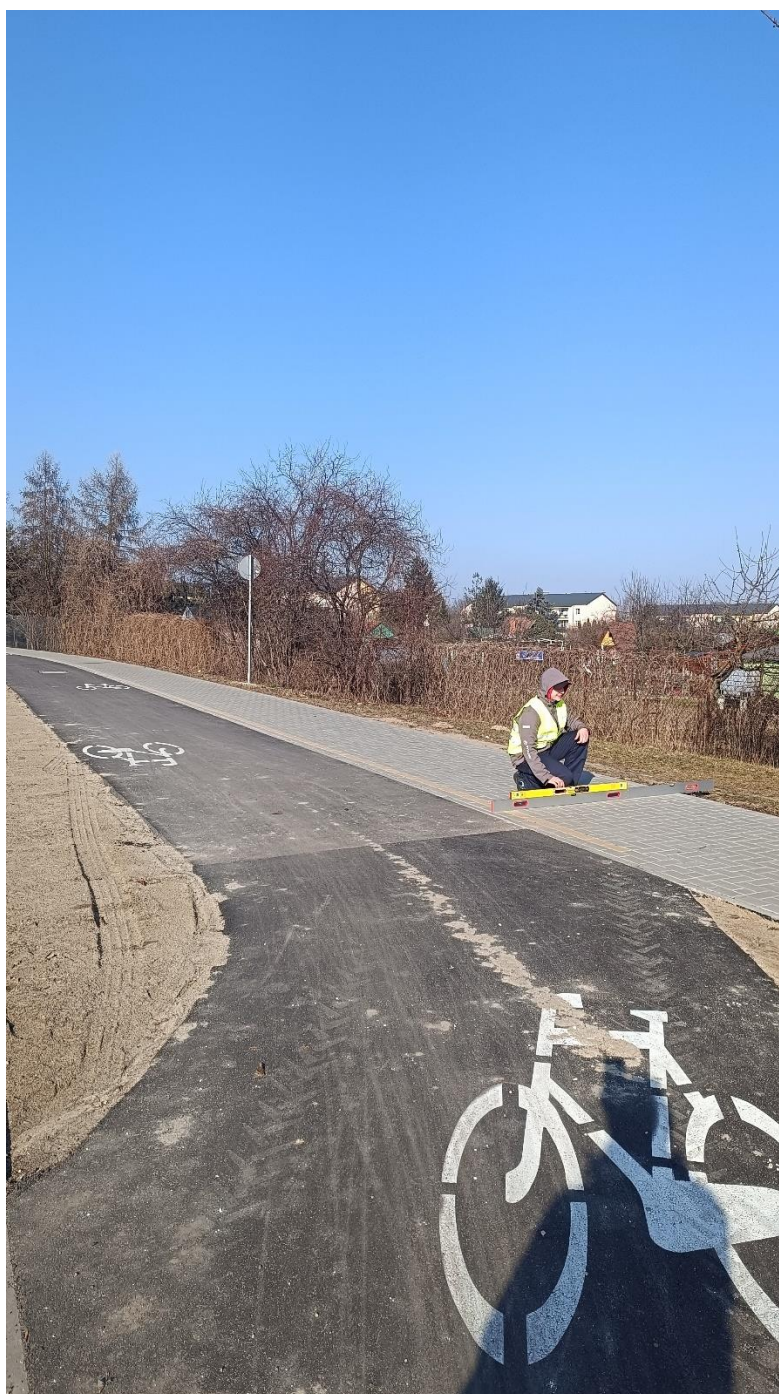
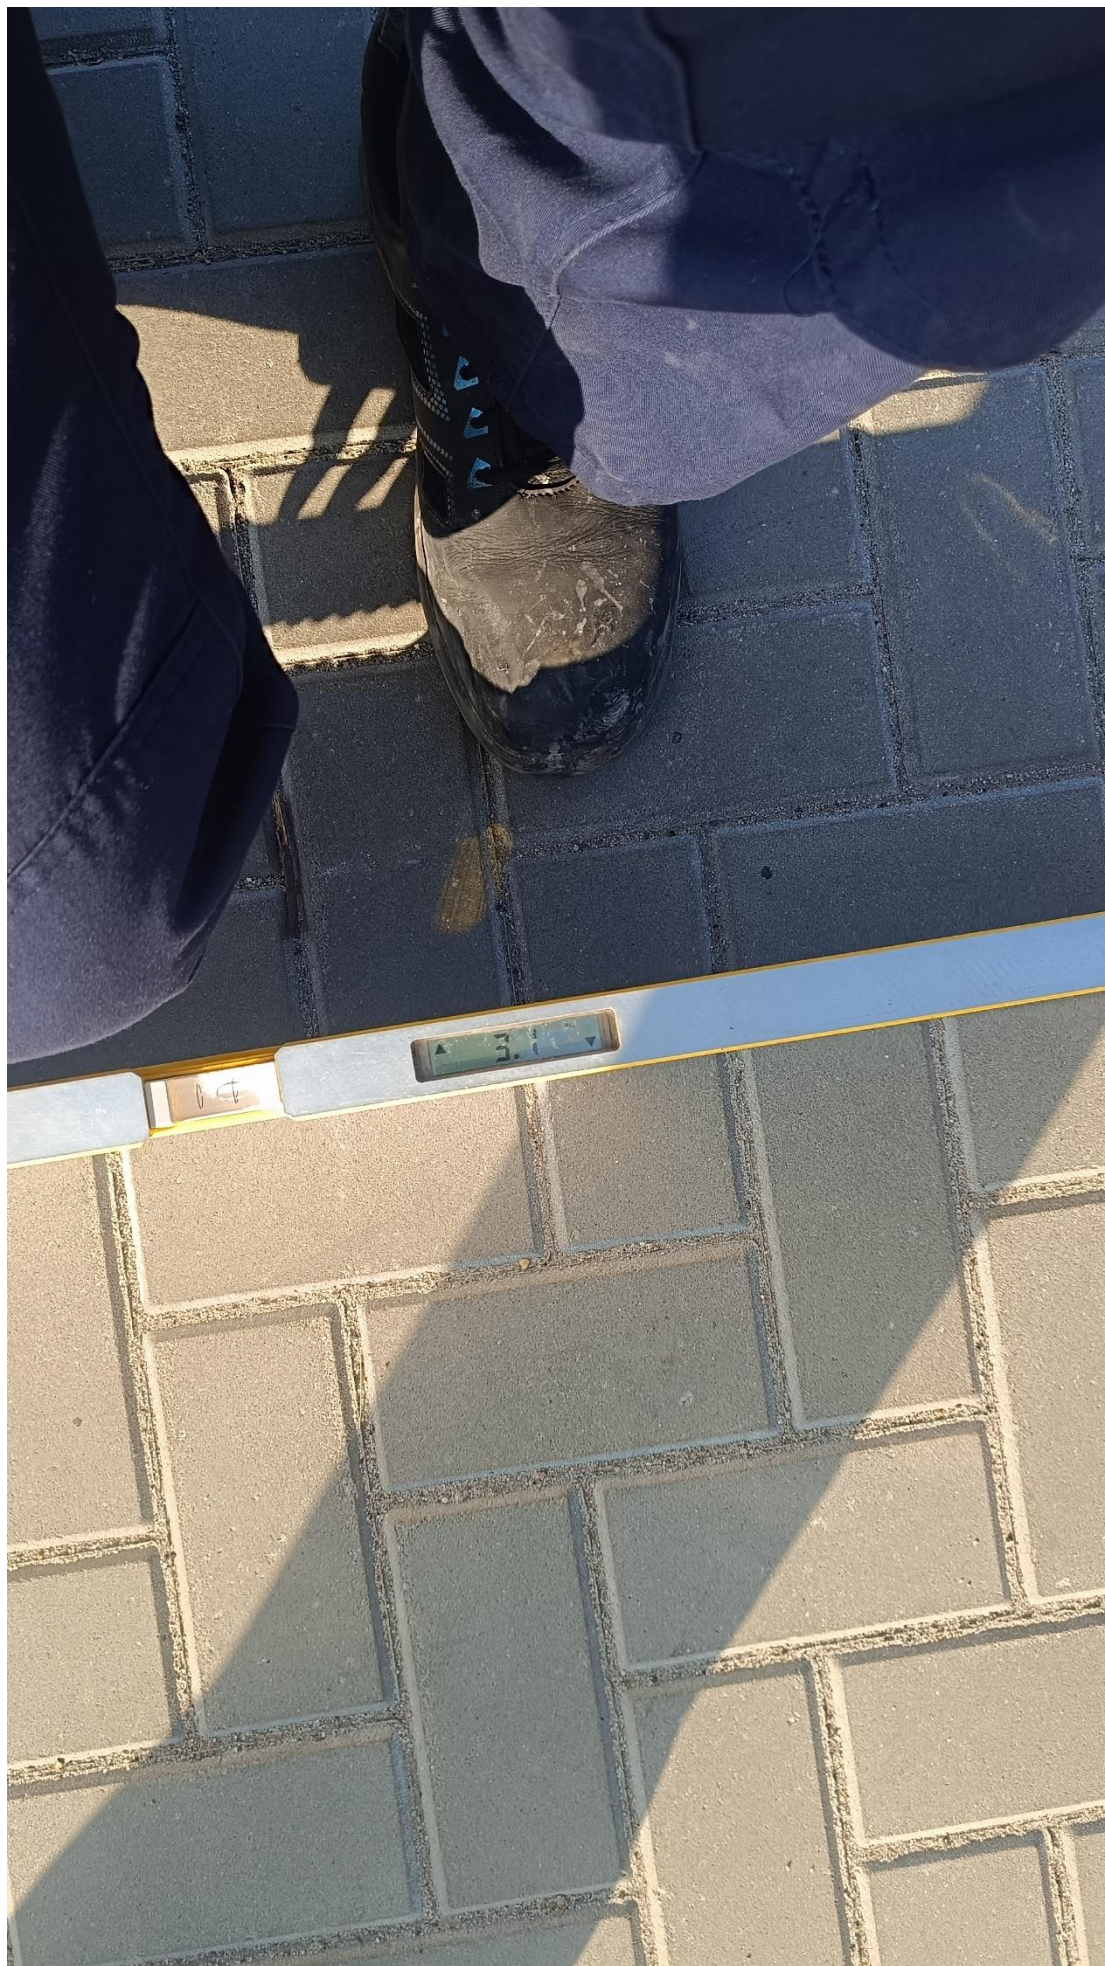
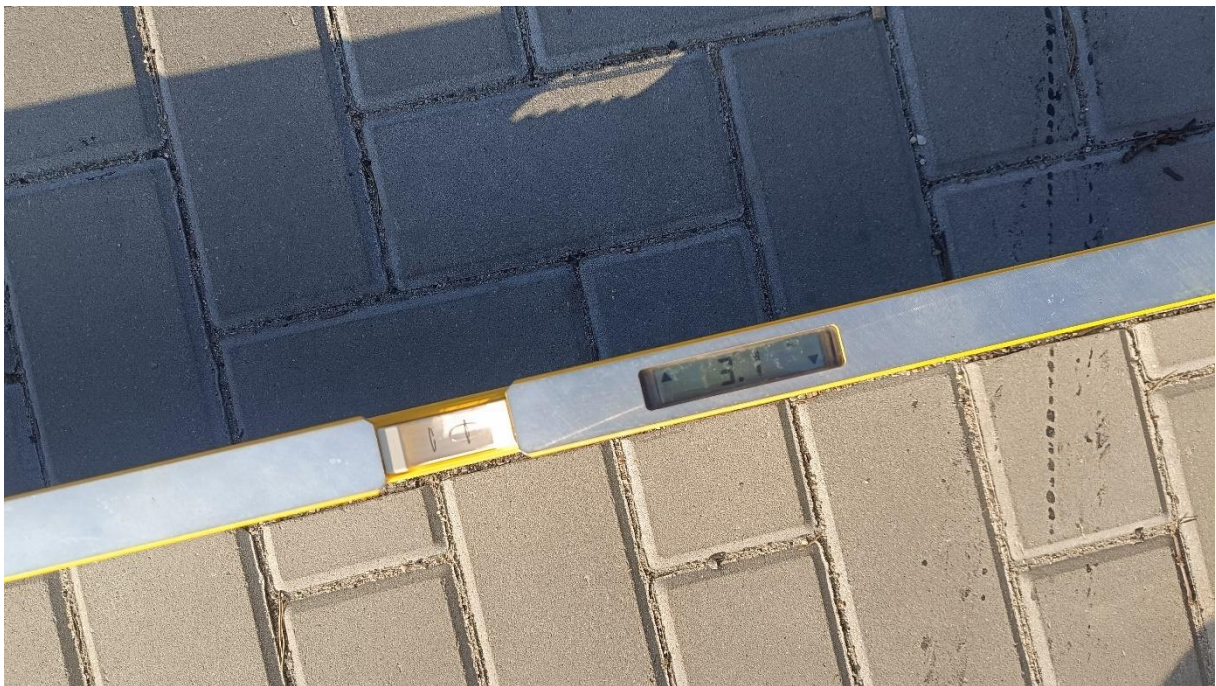
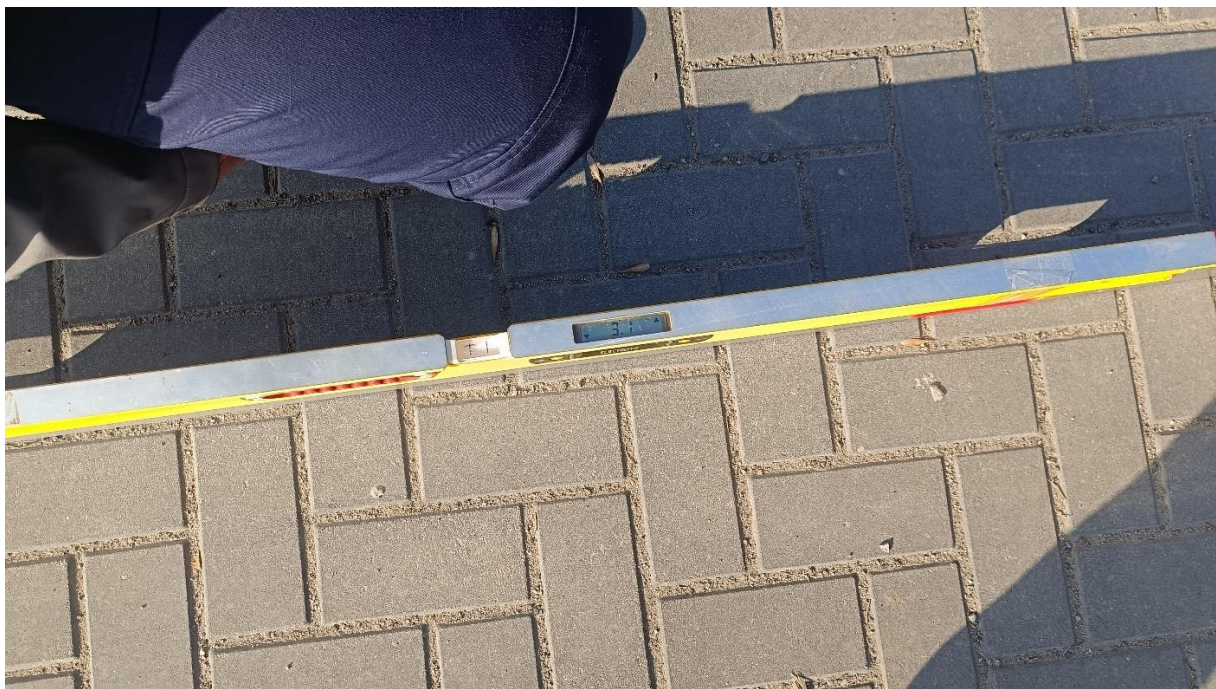
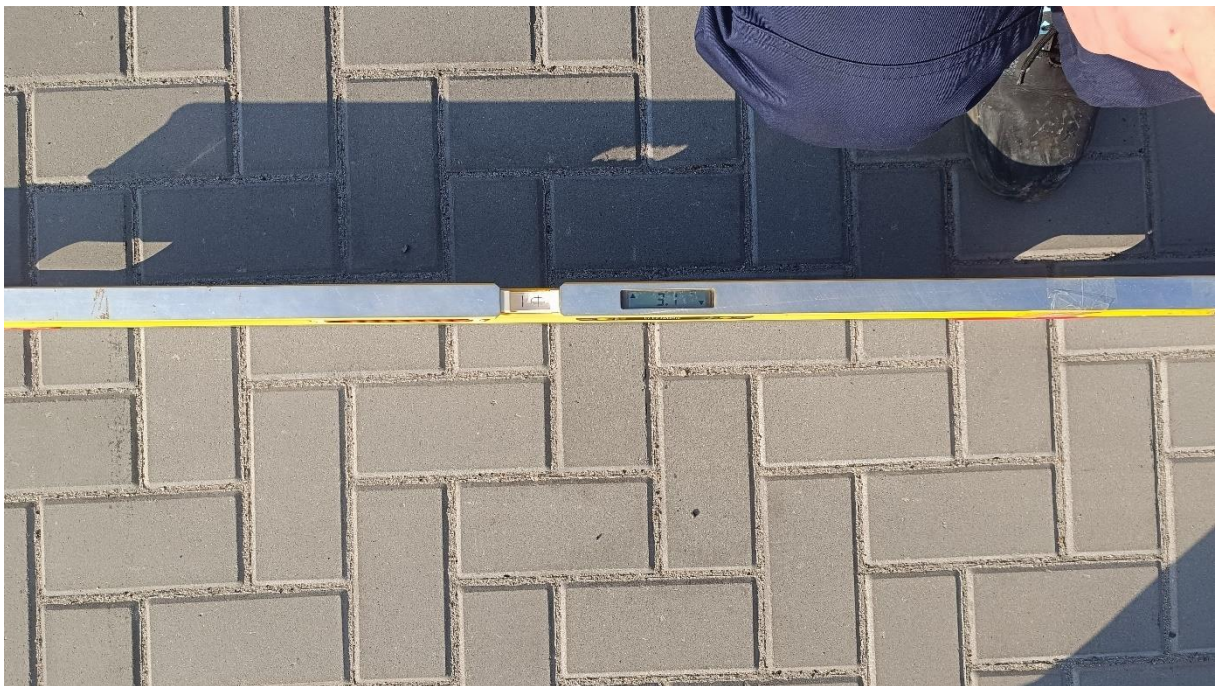
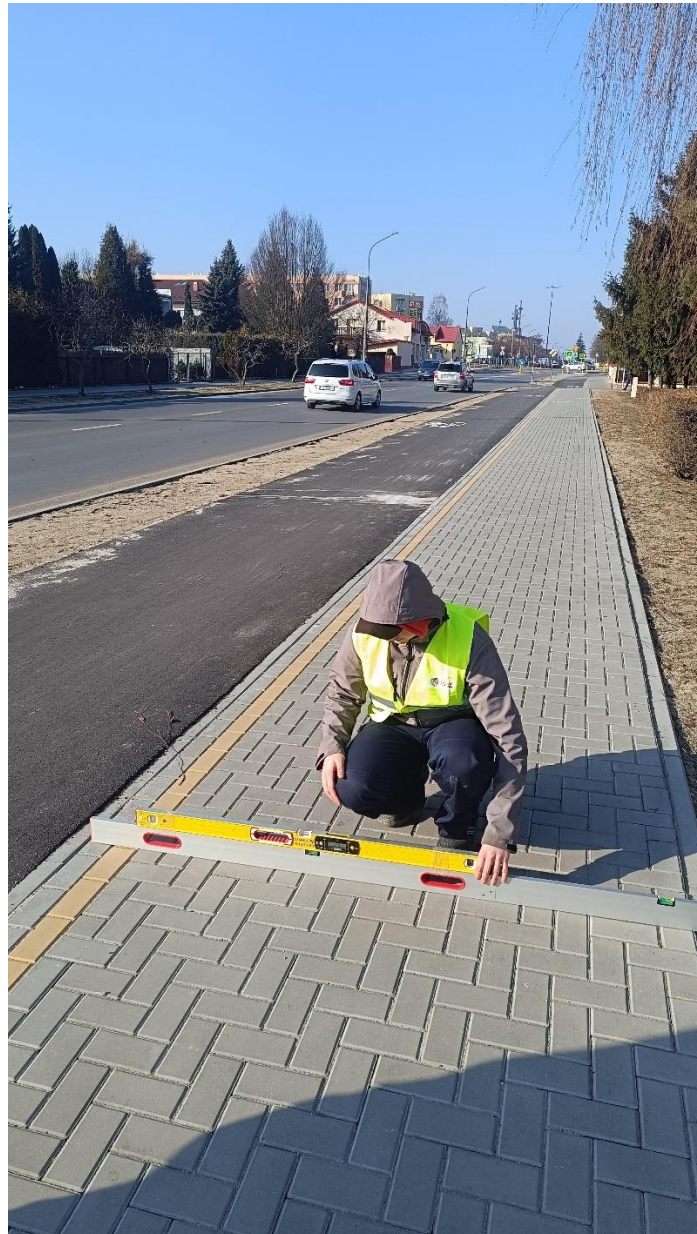
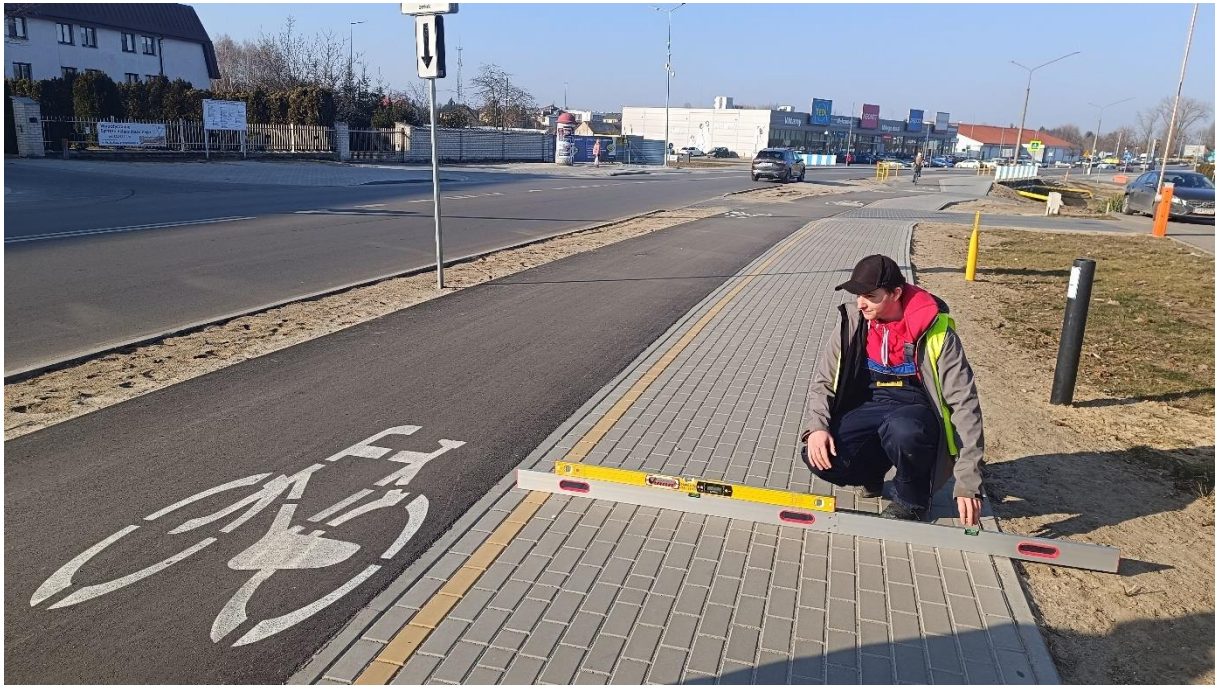
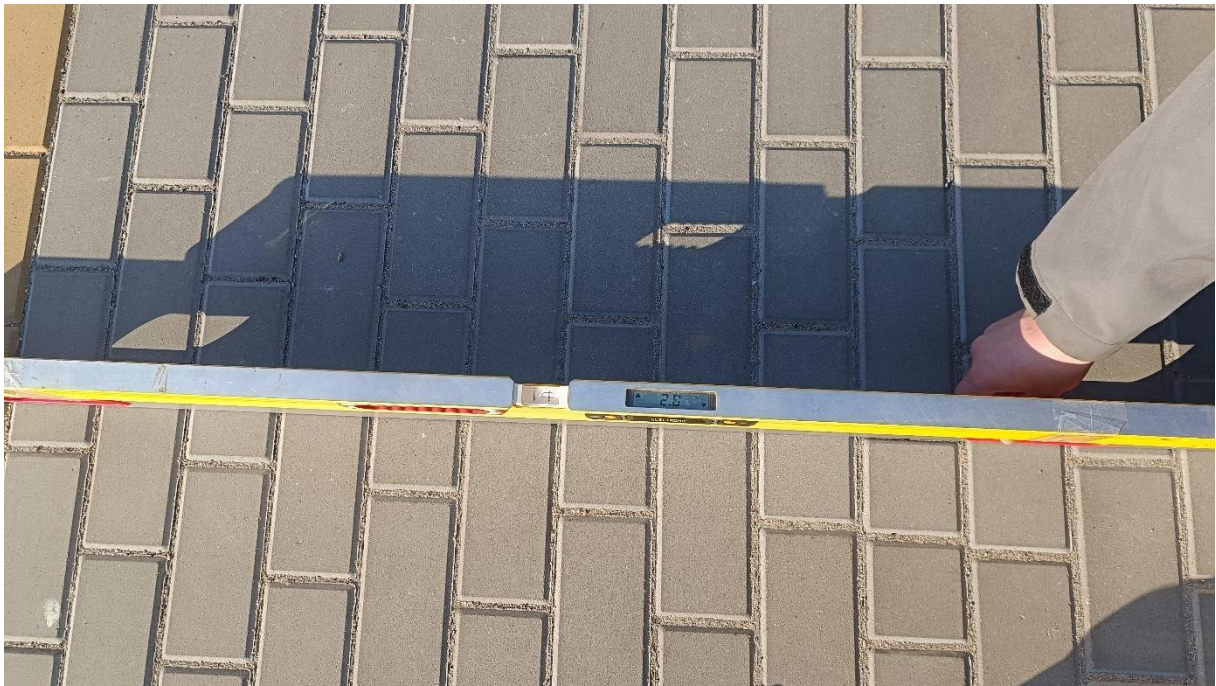
1.

Spadek poprzeczny chodnika z betonowej kostki brukowej.

Wymagania wg STWiORB: 2,0% (+/- 0,3%).

Na odcinkach od km 0+320,00 do km 0+370,00 oraz od km 0+925,00 do km 1+130 strona lewa pomierzone spadki poprzeczne nawierzchni chodnika **wynoszą od 2,9 do 3,1 %**.

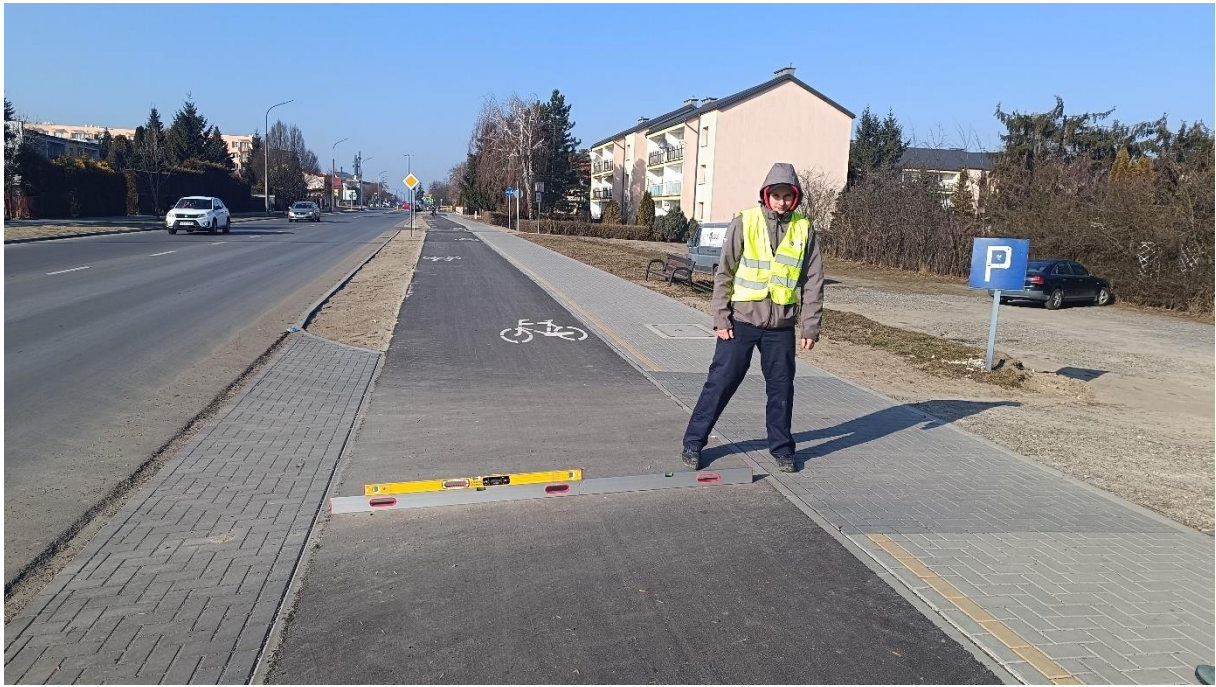
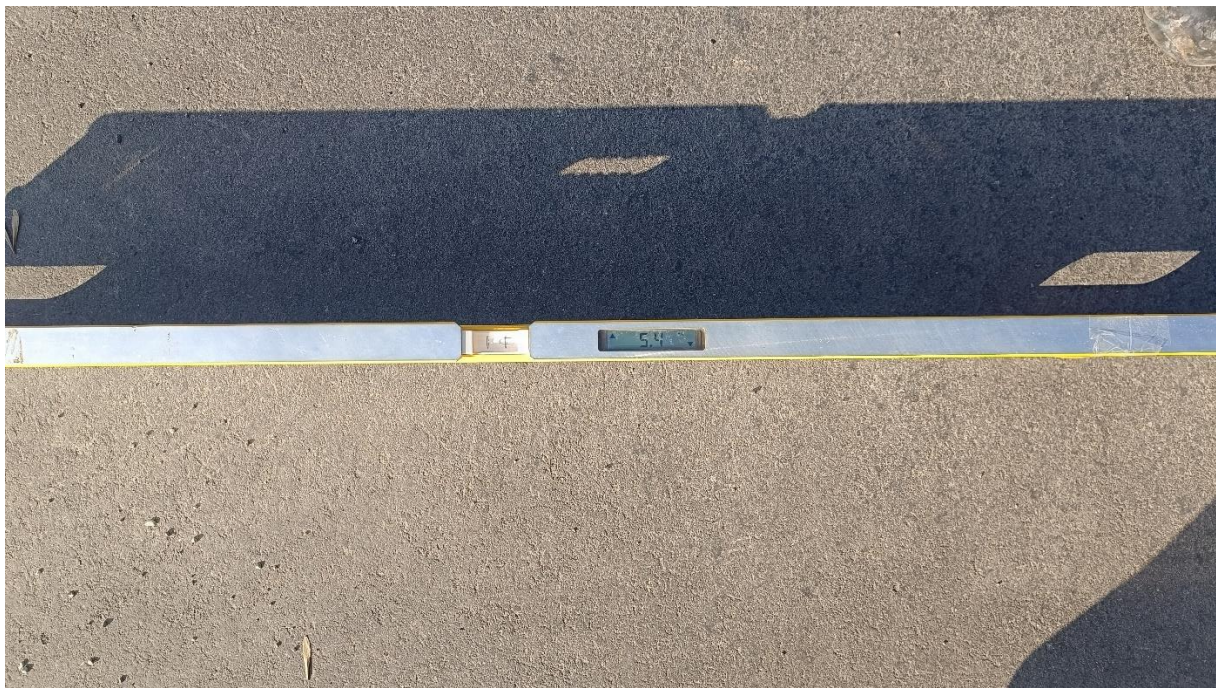
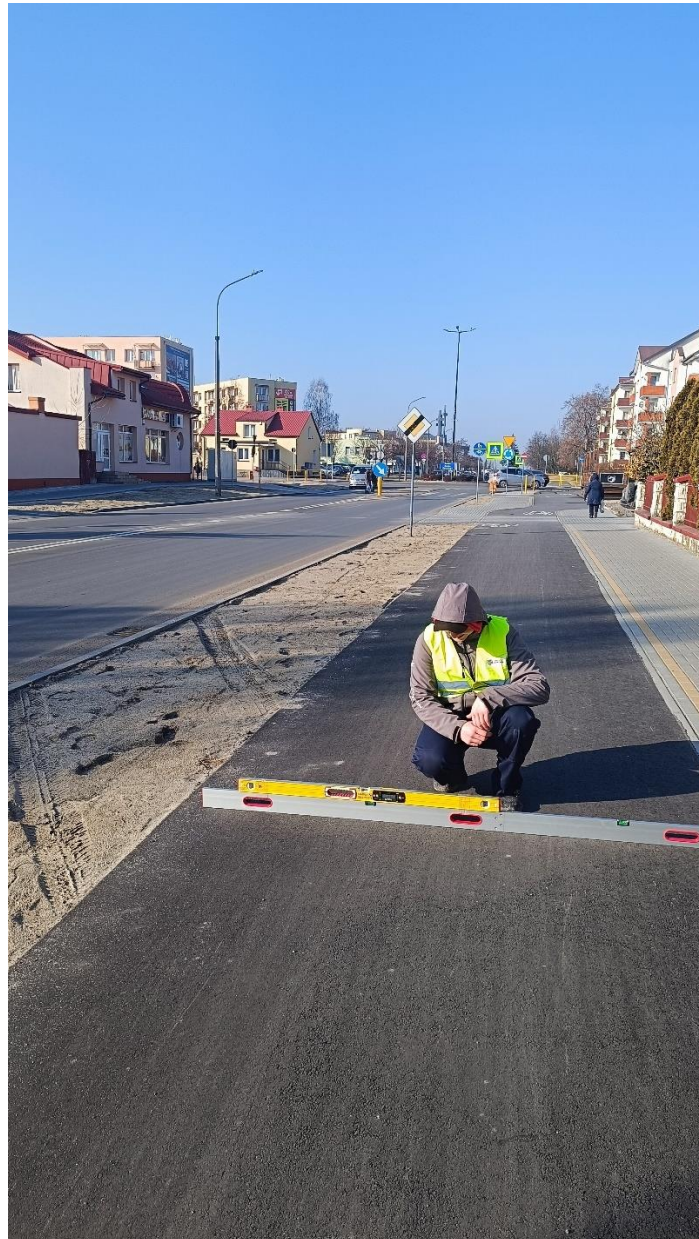
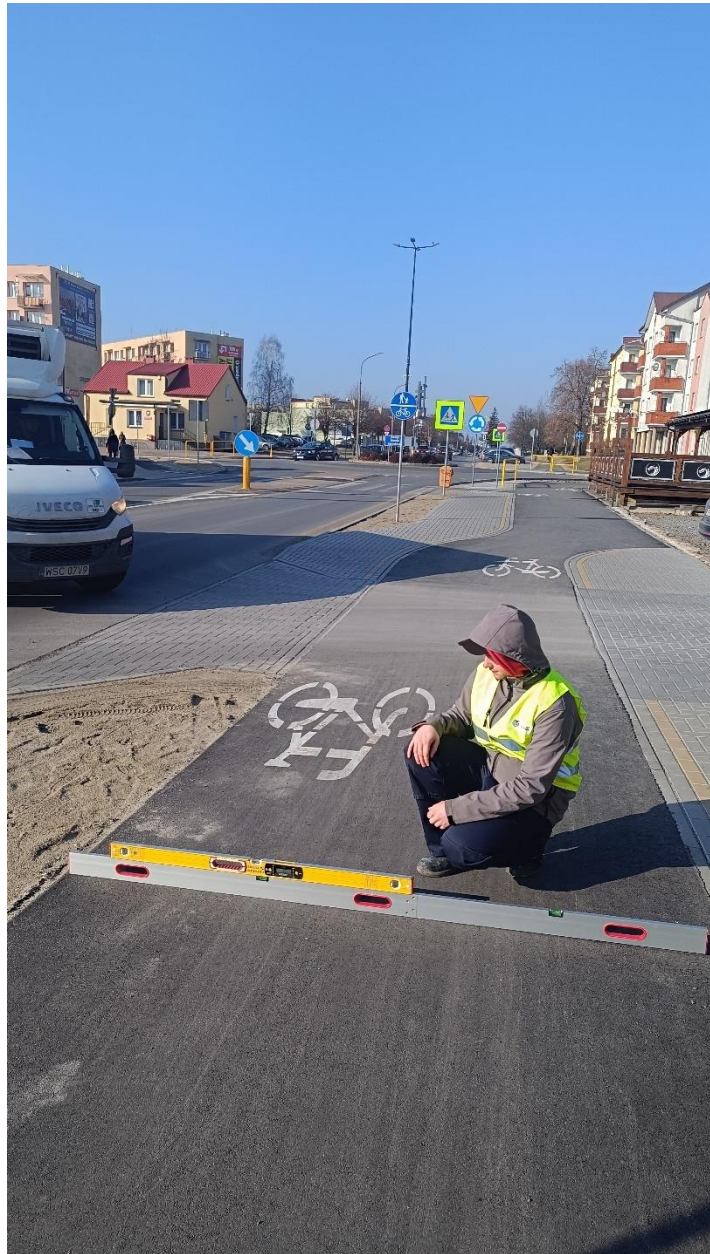
2.

Spadek poprzeczny ścieżki rowerowej o nawierzchni bitumicznej.

Wymagania wg STWiORB: 2,0% (+/- 0,5%).

Na odcinku od km 0+853,00 do km 1+050,00 strona pomierzone spadki poprzeczne ścieżki rowerowej **wynoszą od 2,9 do 5,4 %**.

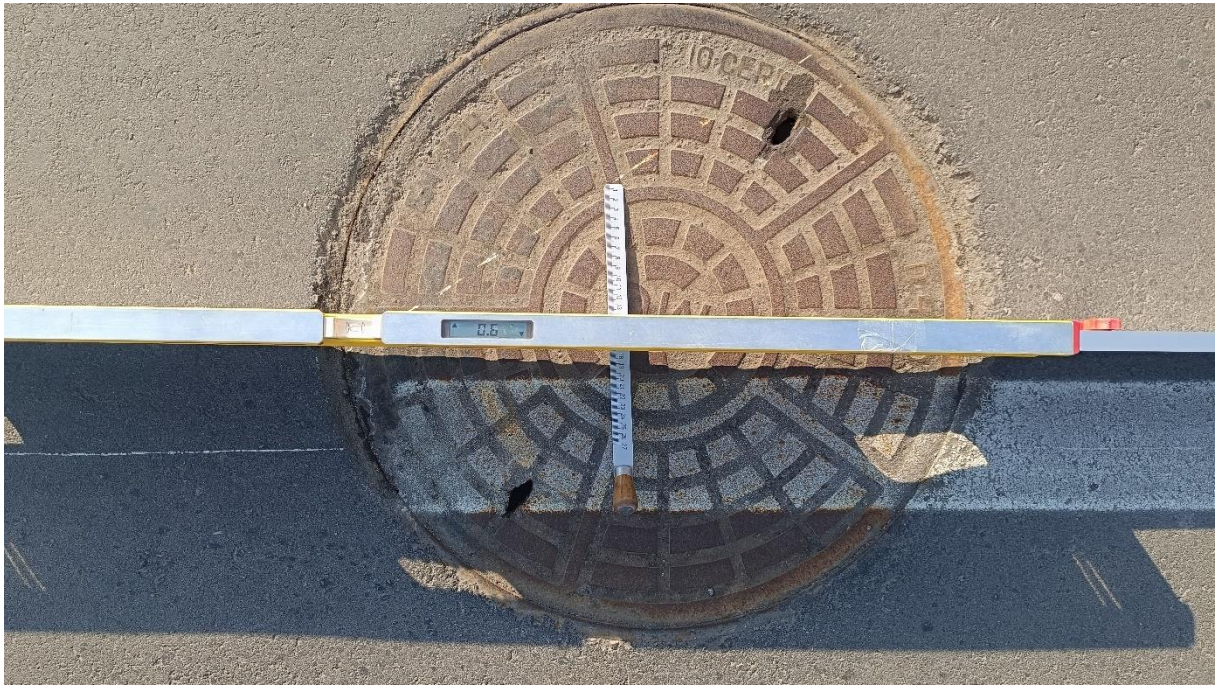
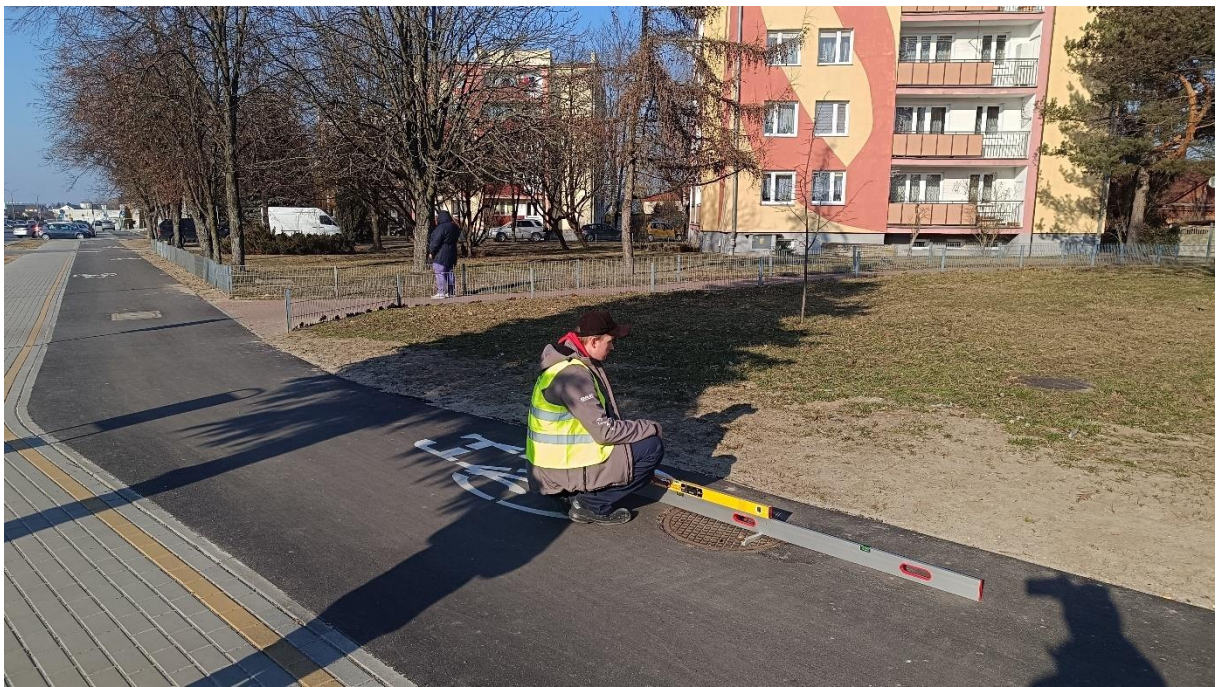
3.

Pomiary równości włazów studni rewizyjnych oraz pokryw zasuw wodociągowych i zaworów gazowych.

Wymagania wg STWiORB: do 6 mm na jezdni głównej oraz do 9 mm na ścieżce rowerowej.

Na całym odcinku ulicy Wyszyńskiego występują za nisko posadowione w/w urządzenia.

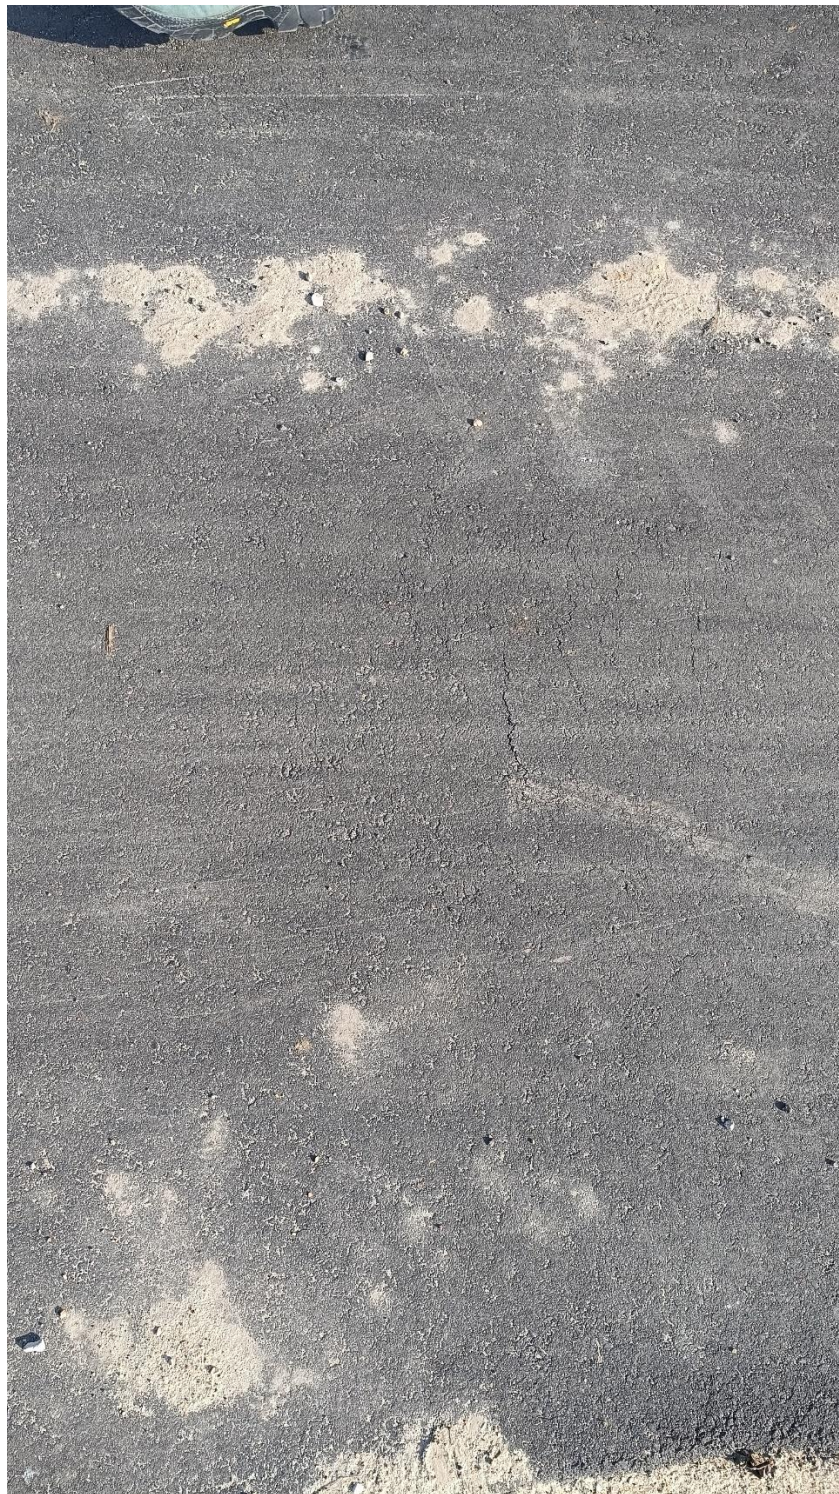
- Spękania nawierzchni na ścieżce rowerowej:

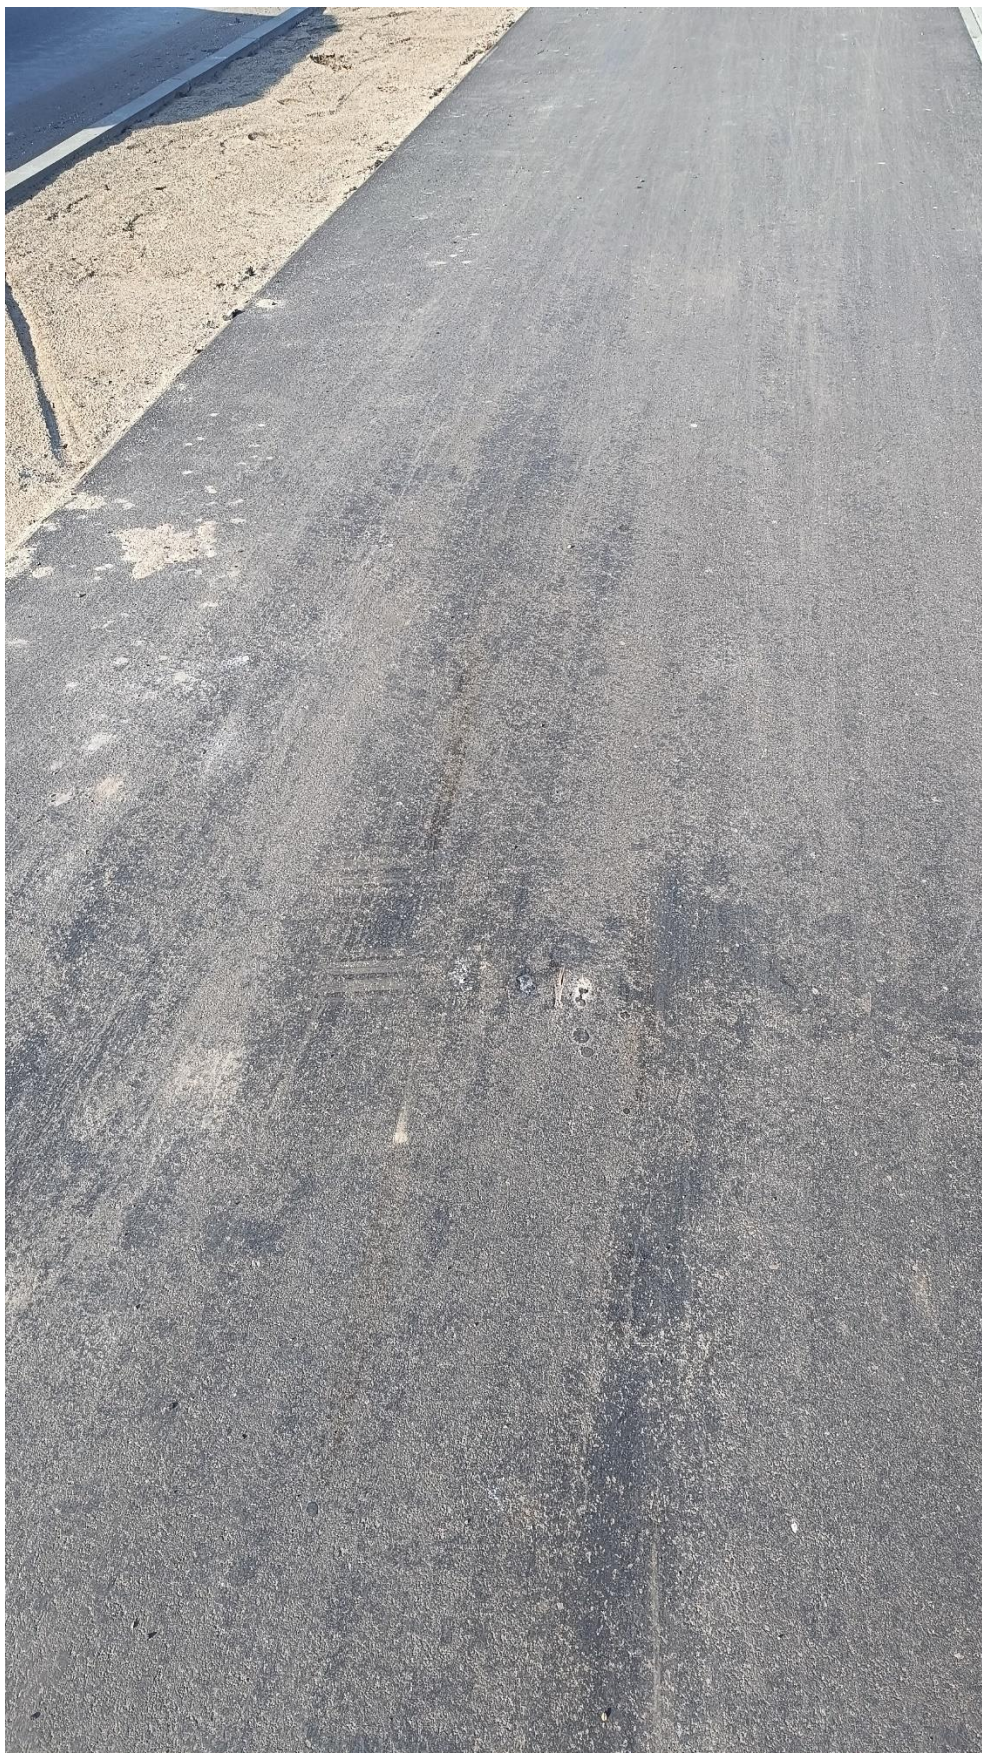
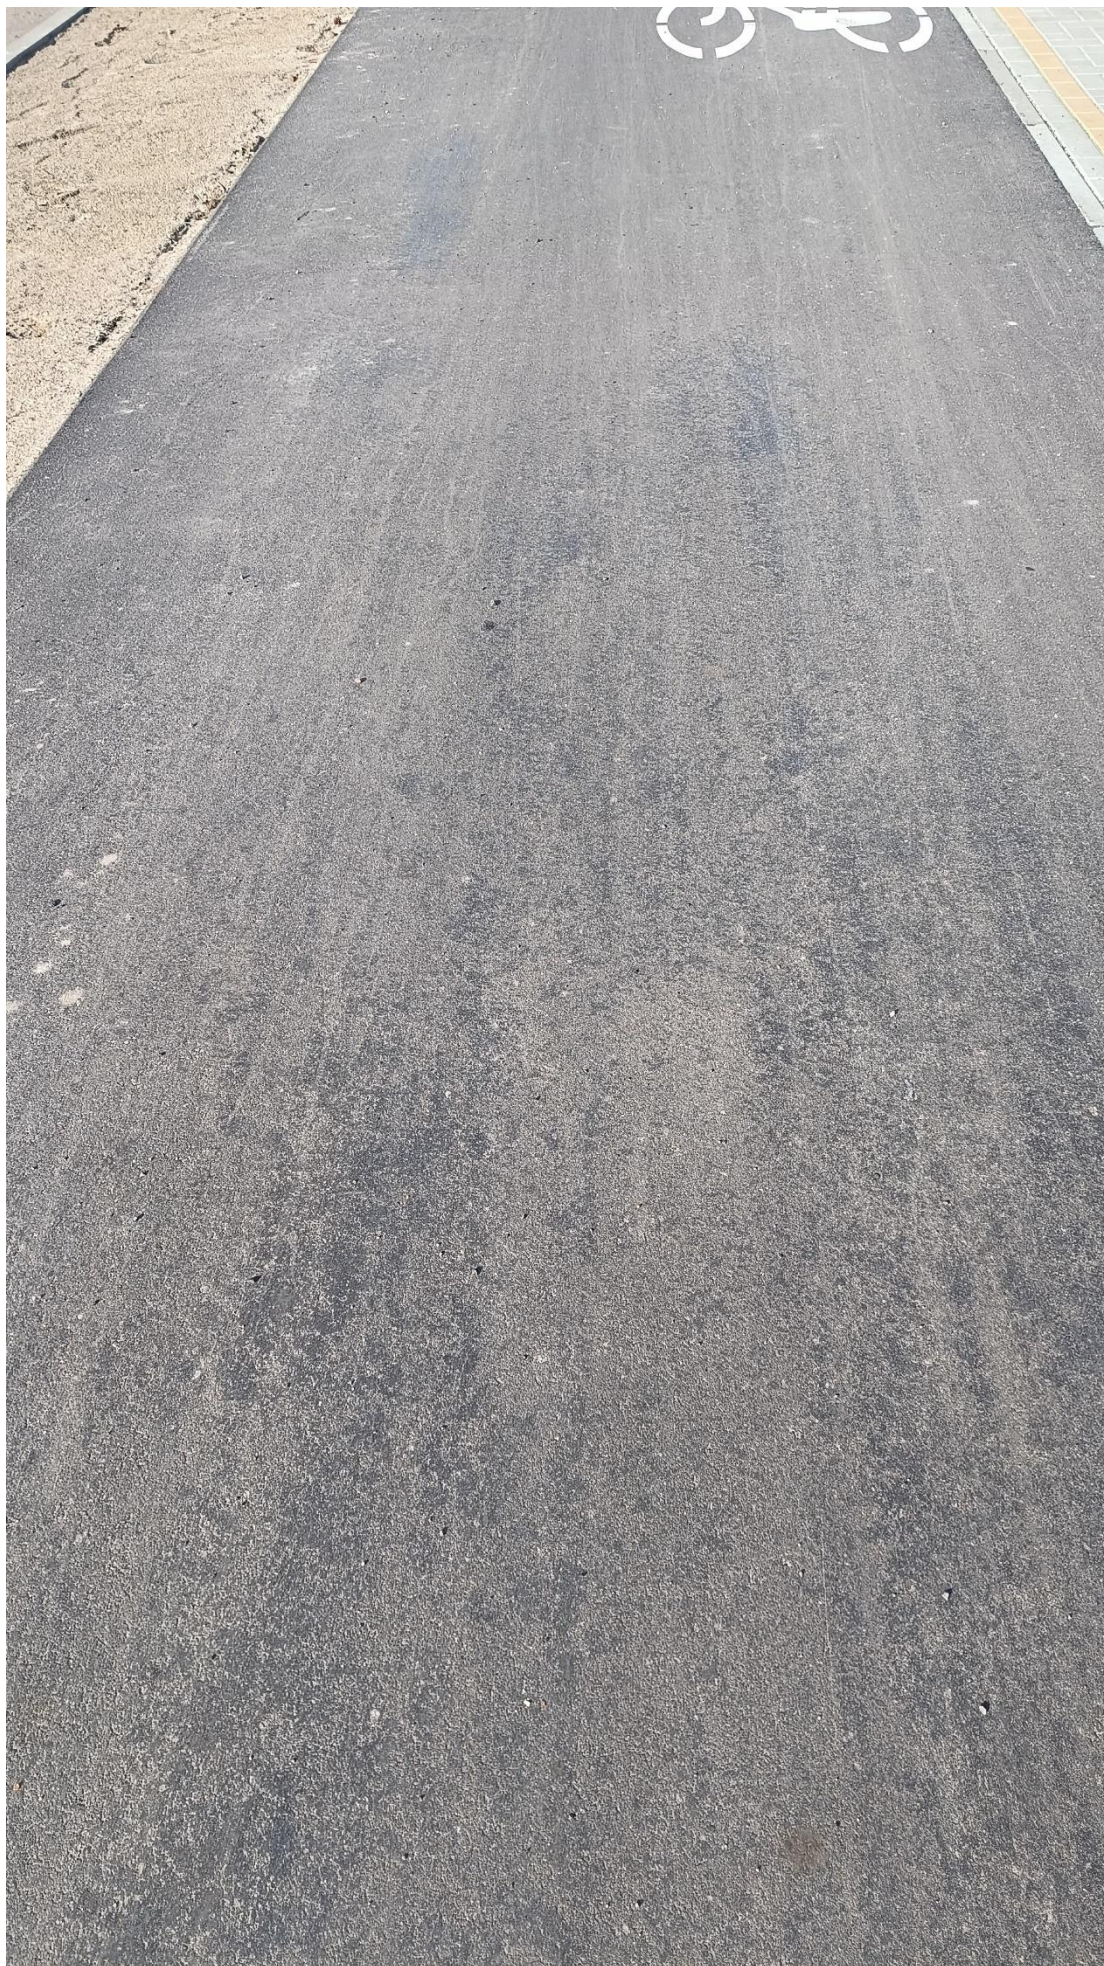
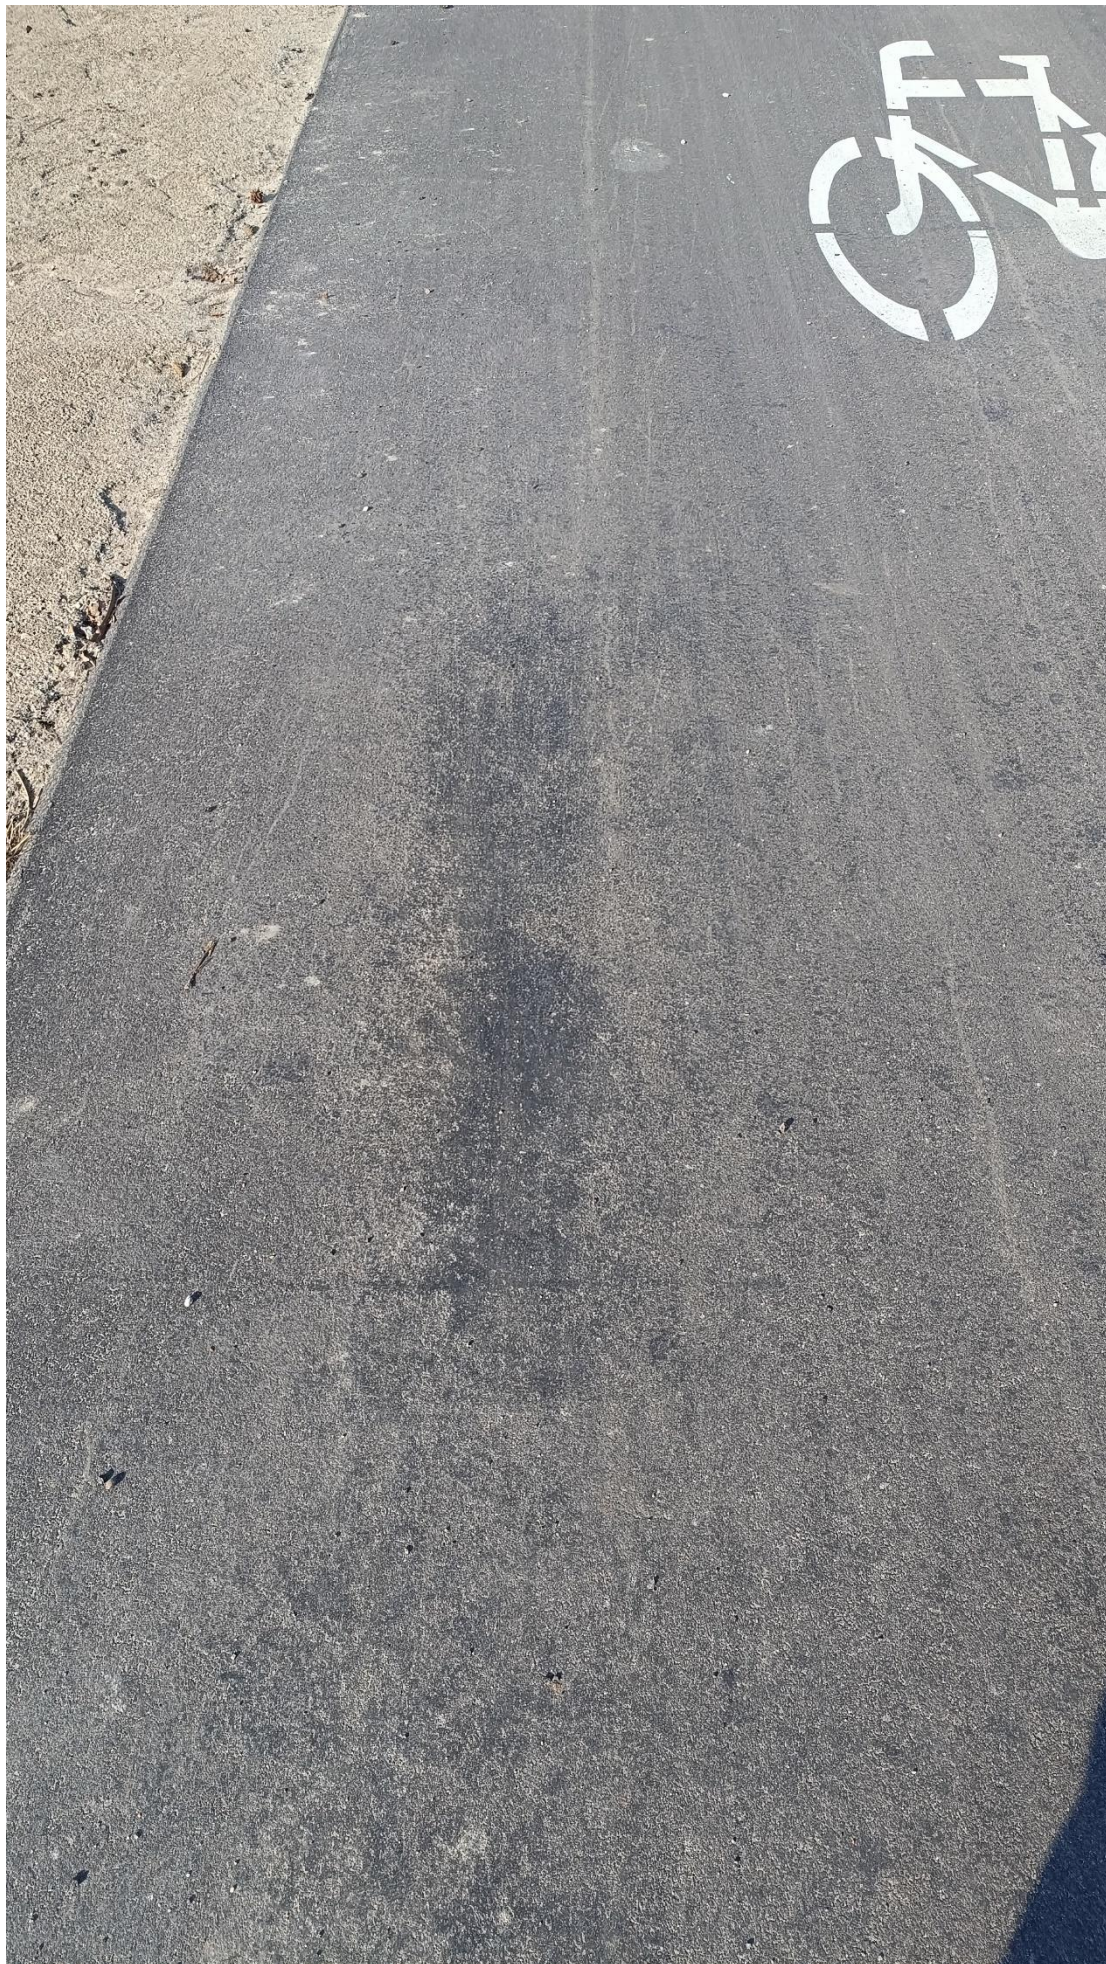
- Plamy asfaltu na nawierzchni ścieżki rowerowej. Powstały z powodu nadmiernego skropienia podłoża emulsją asfaltową. Powodują niebezpieczeństwo w postaci śliskości nawierzchni:

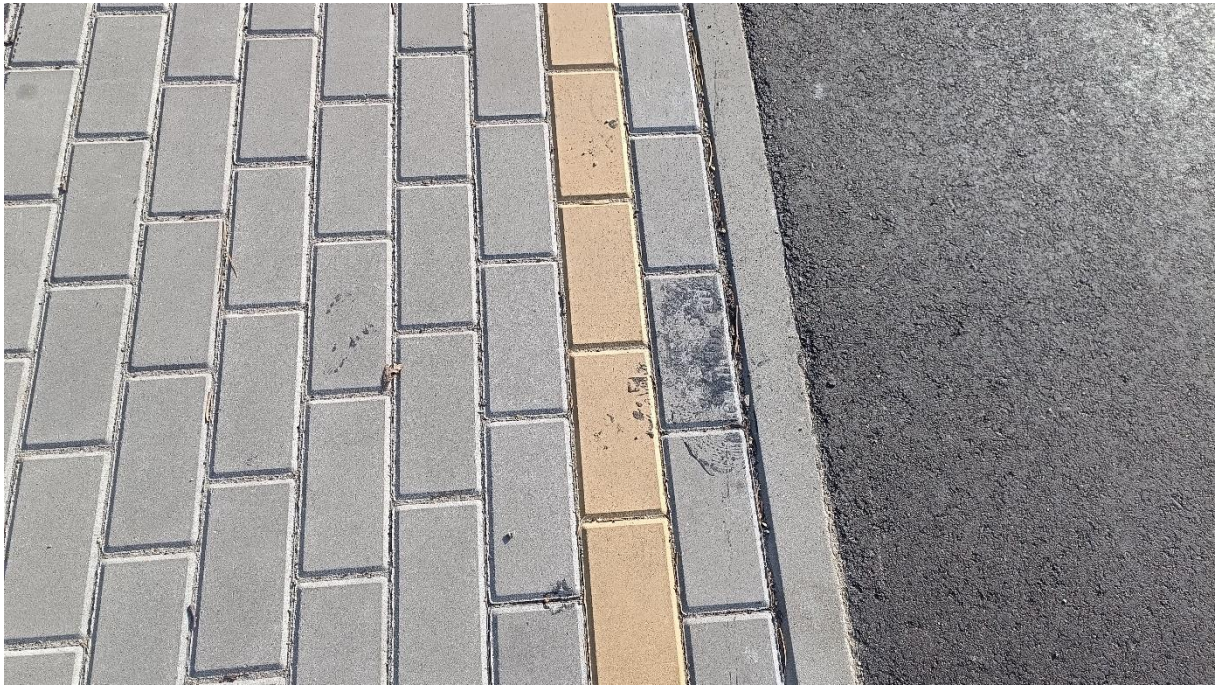
- Nawierzchnia chodnika ubrudzona emulsją asfaltową:
