OPINIA TECHNOLOGICZNA

- Przebudowa sieci wodno-kanalizacyjnej, budowa kanalizacji deszczowej oraz budowa kanału technologicznego wraz z odtworzeniem drogi na ul. Warszawskiej w Radzynie Podlaskim (decyzja pozwolenia na budowę nr 85/2022 wydana przez Starostę Radzyńskiego w dniu 16.05.2022r);

- Przebudowa sieci wodociągowej oraz budowa kanału technologicznego wraz z odtworzeniem drogi na ul. Wyszyńskiego w Radzynie Podlaskim (decyzja pozwolenia na budowę nr 86/2022 wydana przez Starostę Radzyńskiego w dniu 16.05.2022r);

Część II - ul. Wyszyńskiego

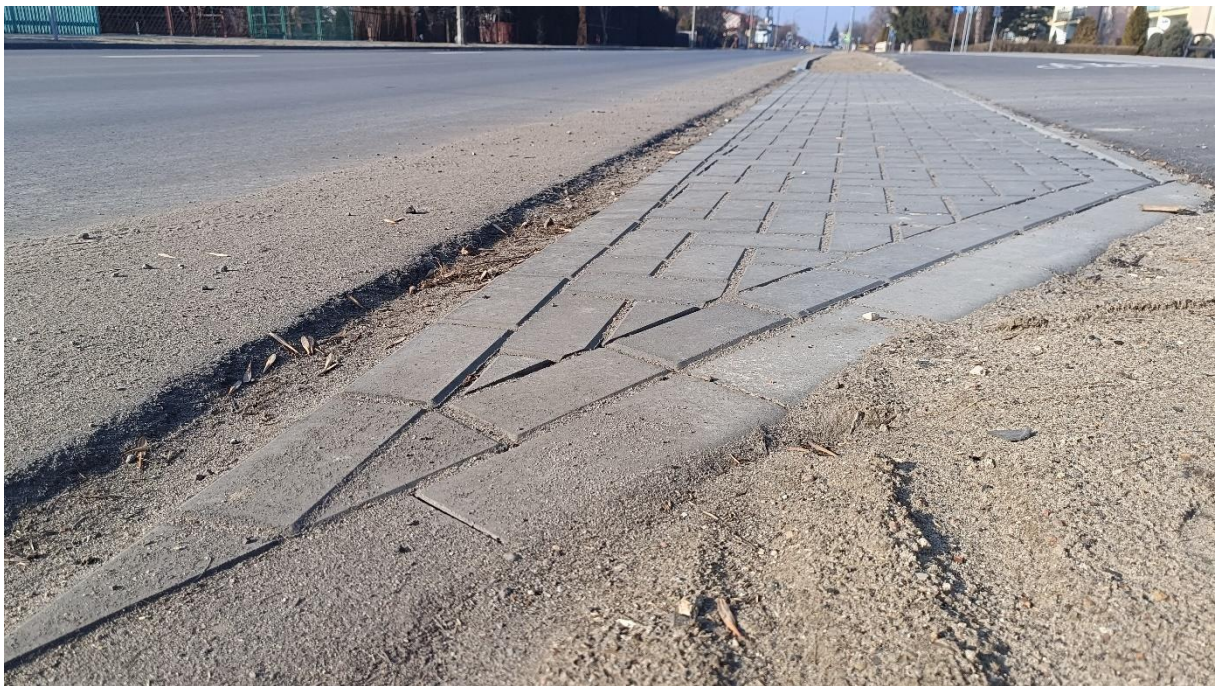
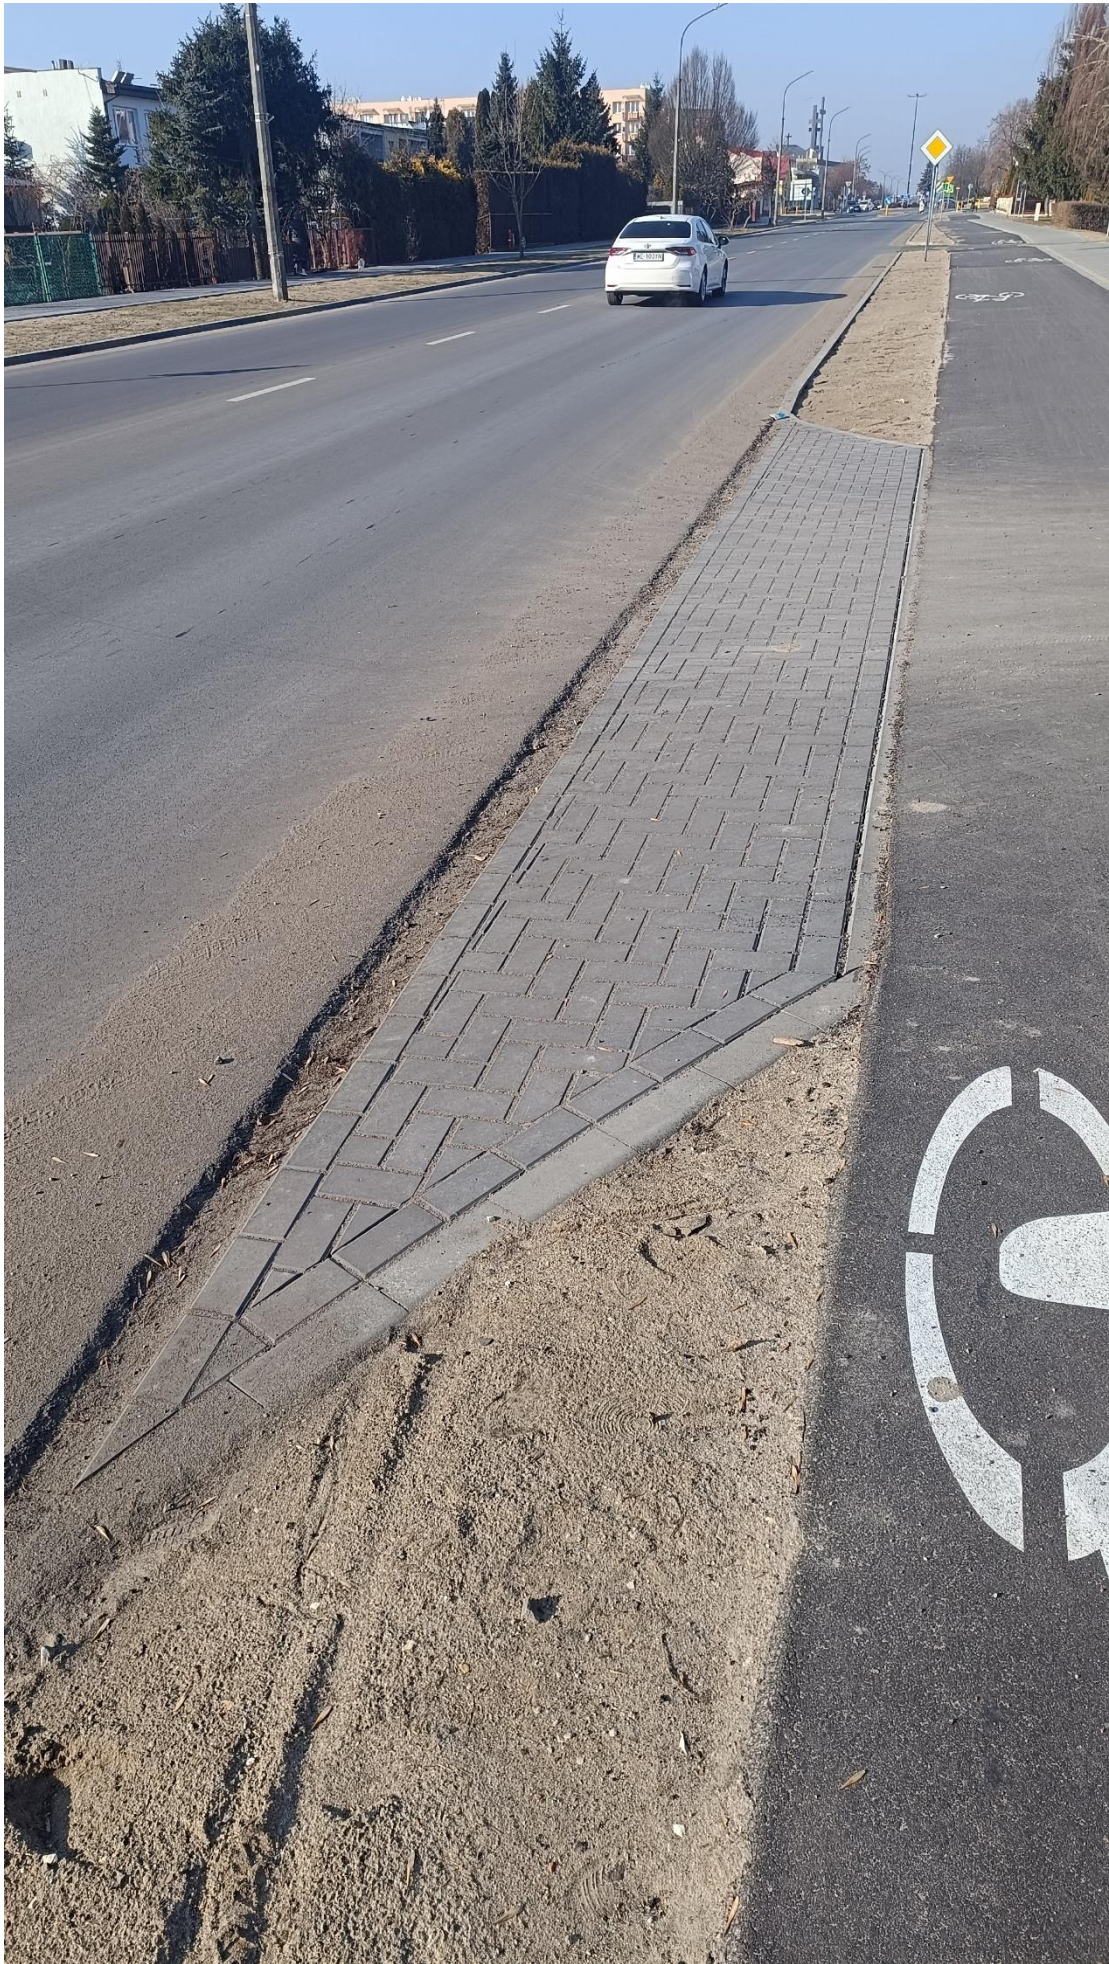
- Krawężnik posadowiony poniżej krawędzi warstwy ścieralnej:

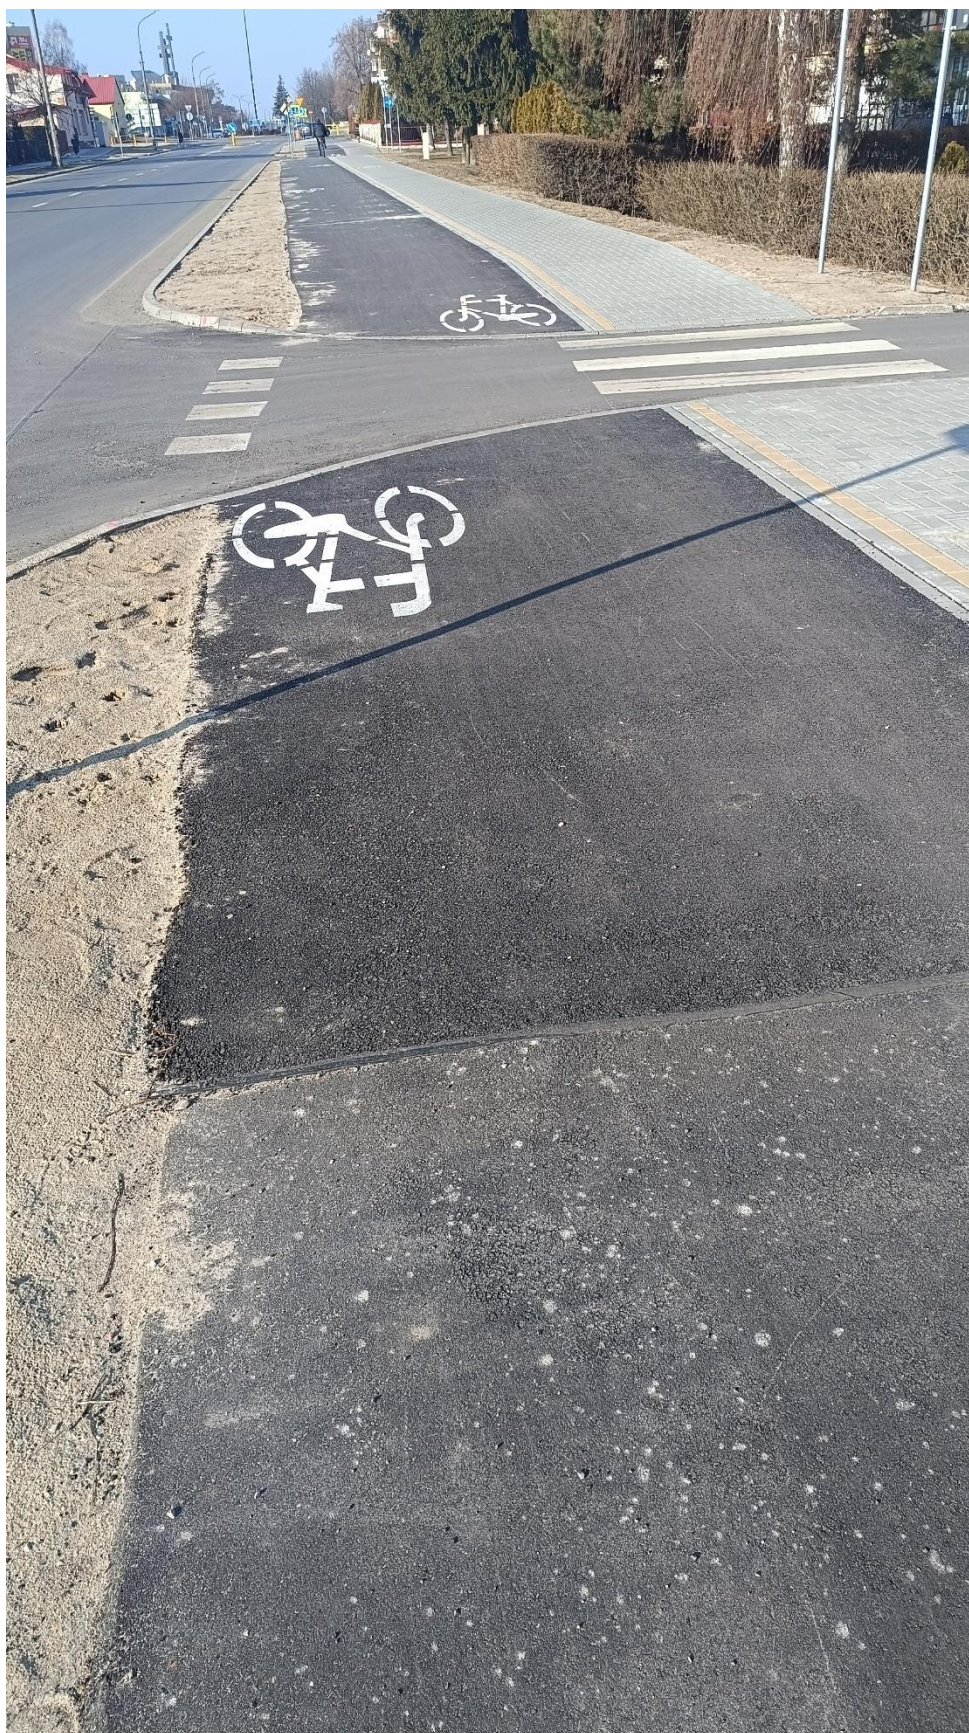
- Nawierzchnia ścieżki rowerowej ułożona ręcznie. Posiada liczne wykruszenia i zrakowacenia. Niewłaściwa szerokość. Brak wykończenia krawędzi:

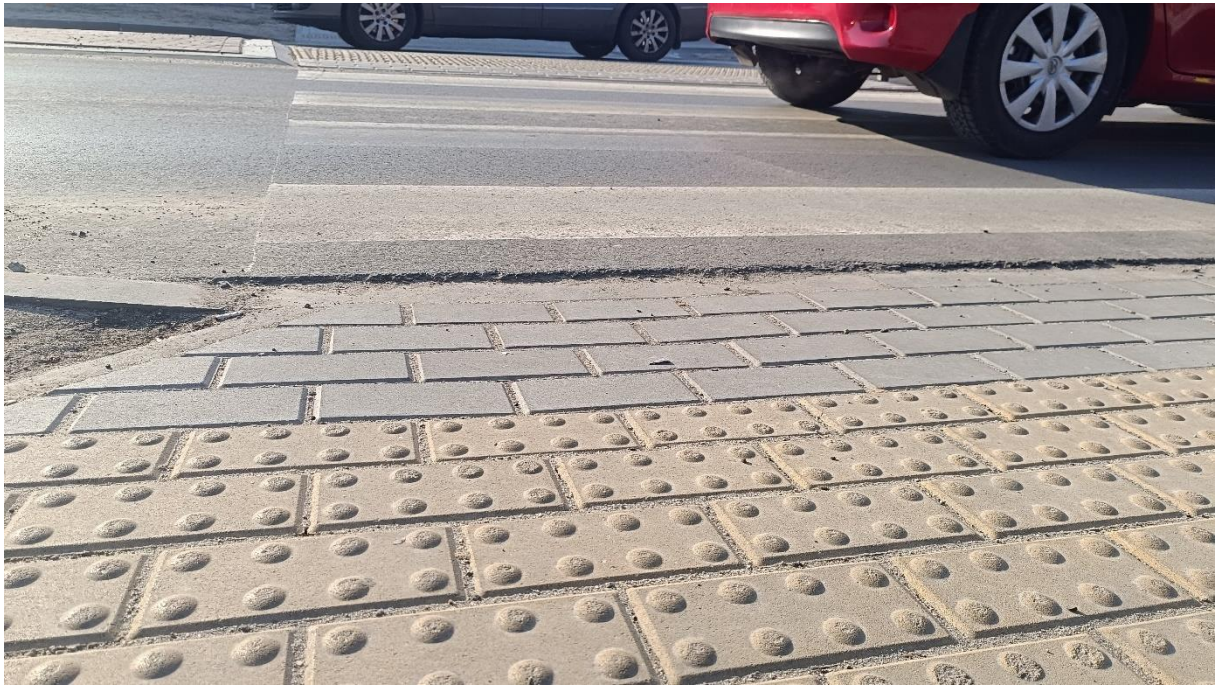
- Krawężnik posadowiony poniżej krawędzi warstwy ścieralnej:

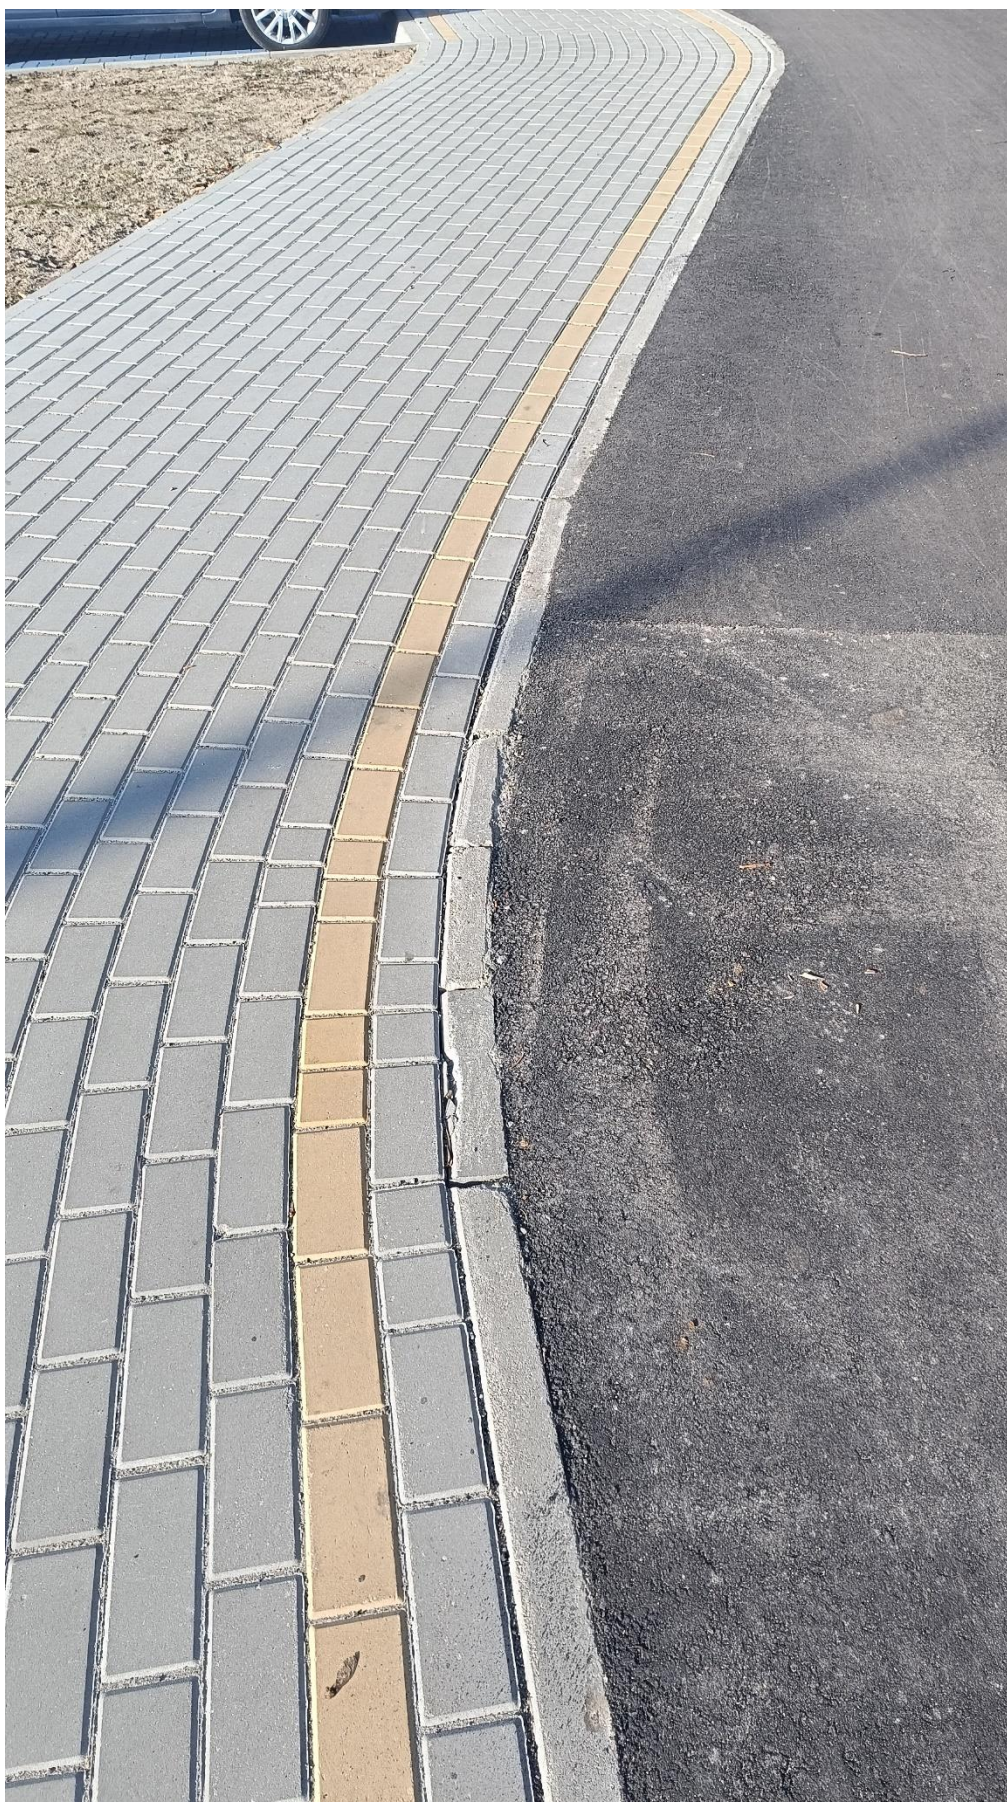
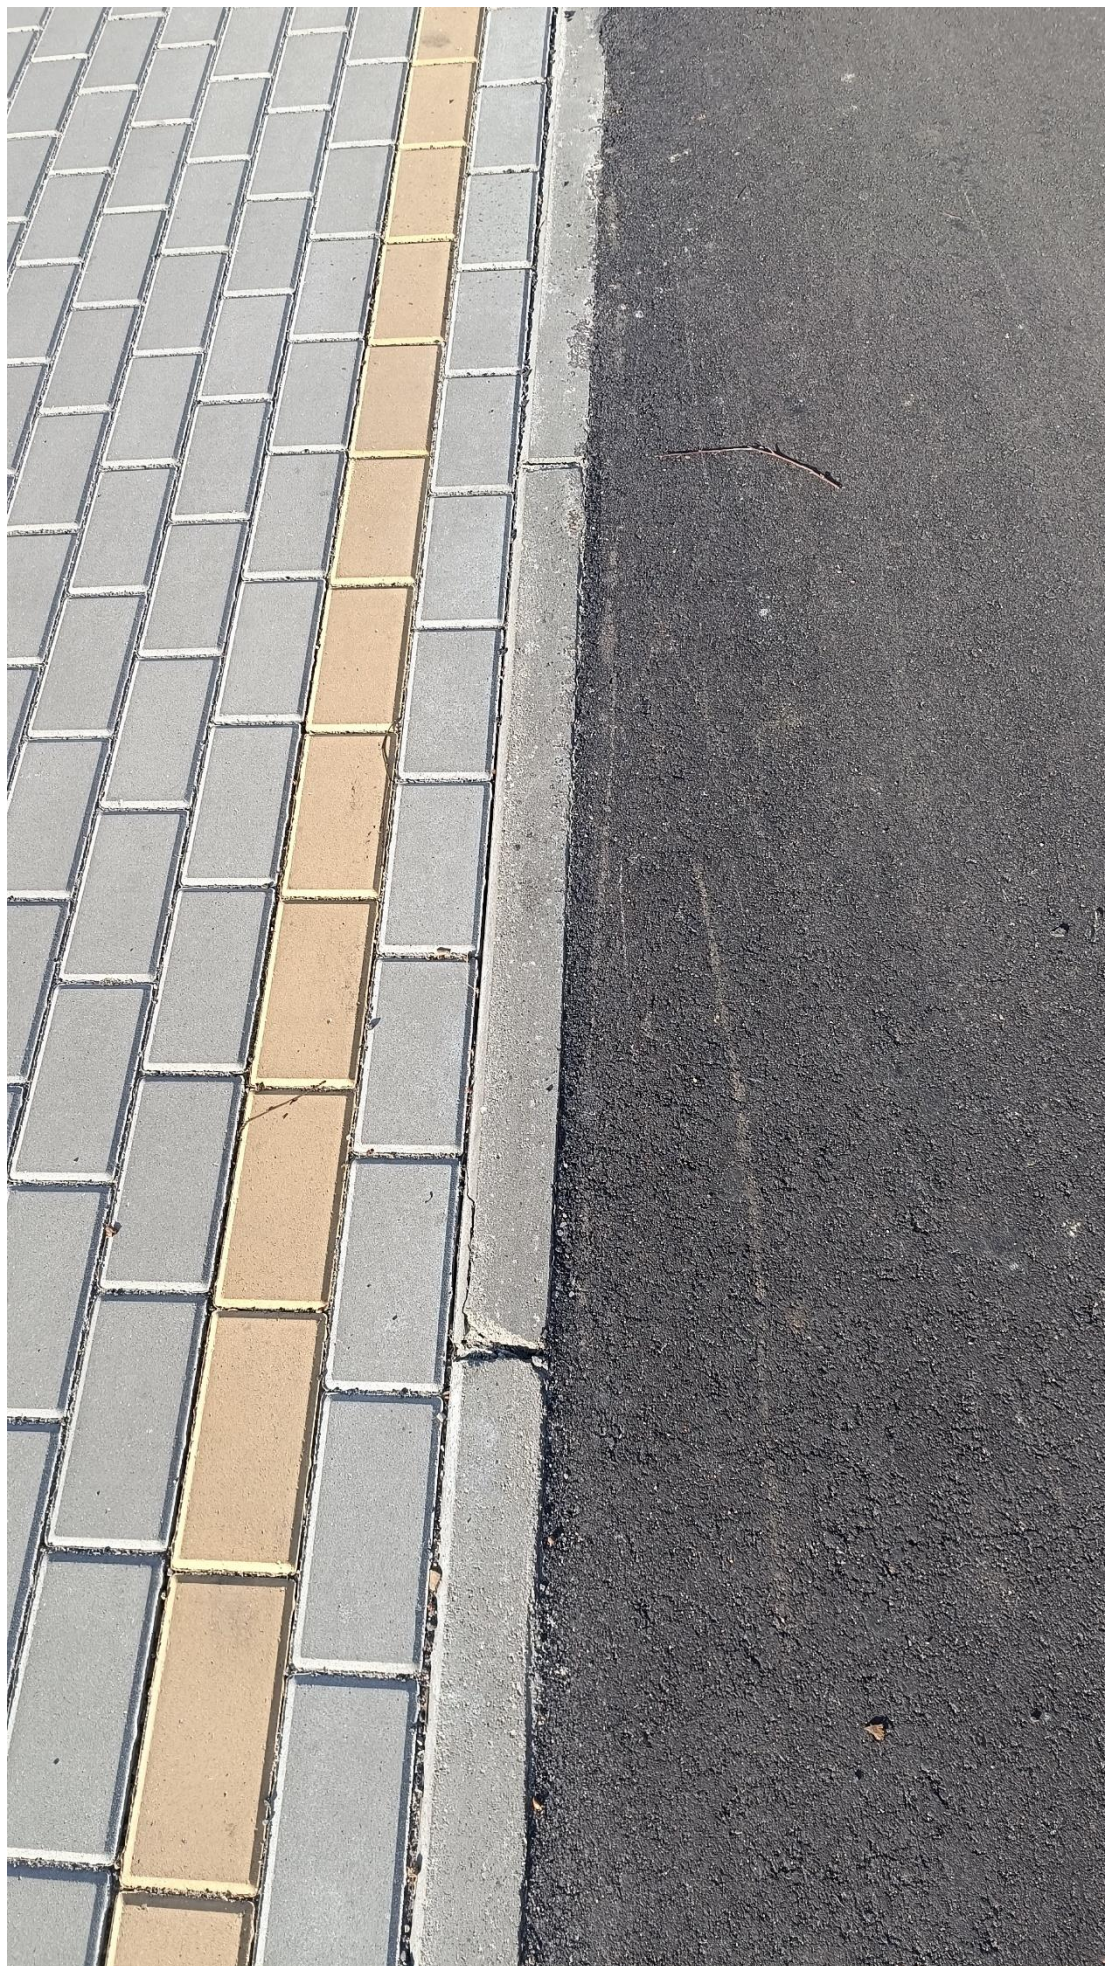
- Niedogęszczona mieszanka mineralno-asfaltowa, pokruszone obrzeża (w wyniku najechania walcem):

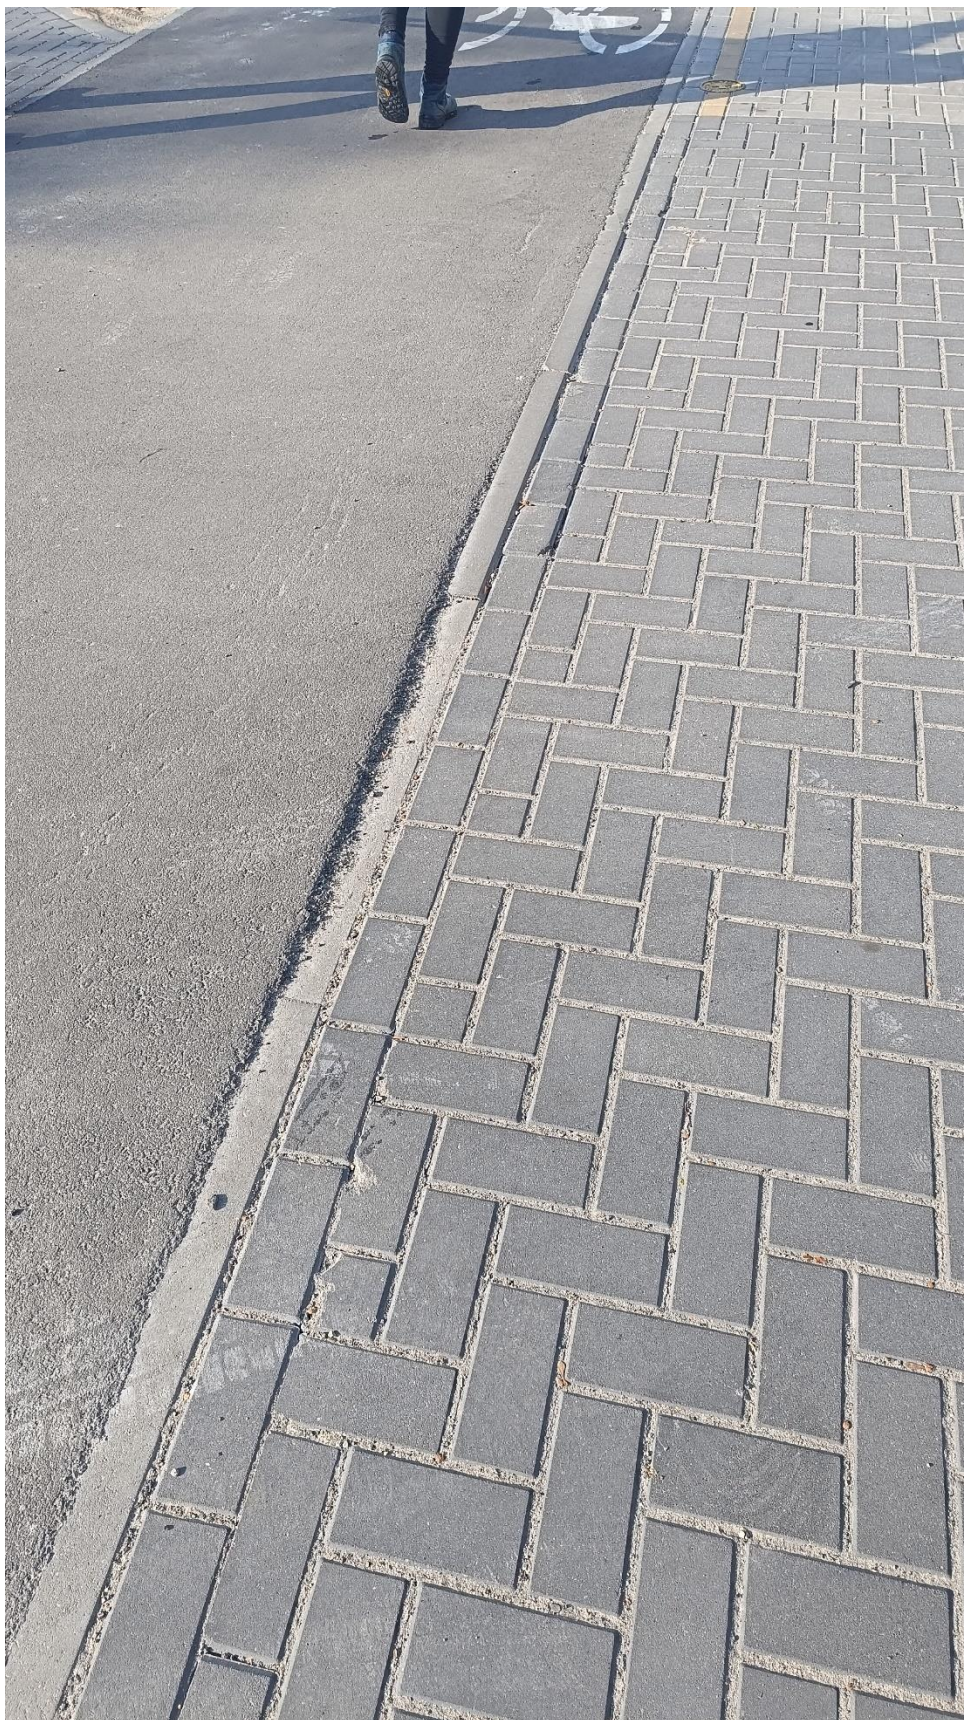
- Obrzeże posadowione poniżej krawędzi warstwy ścieralnej. Uszkodzona i nierówna nawierzchnia z kostki betonowej:

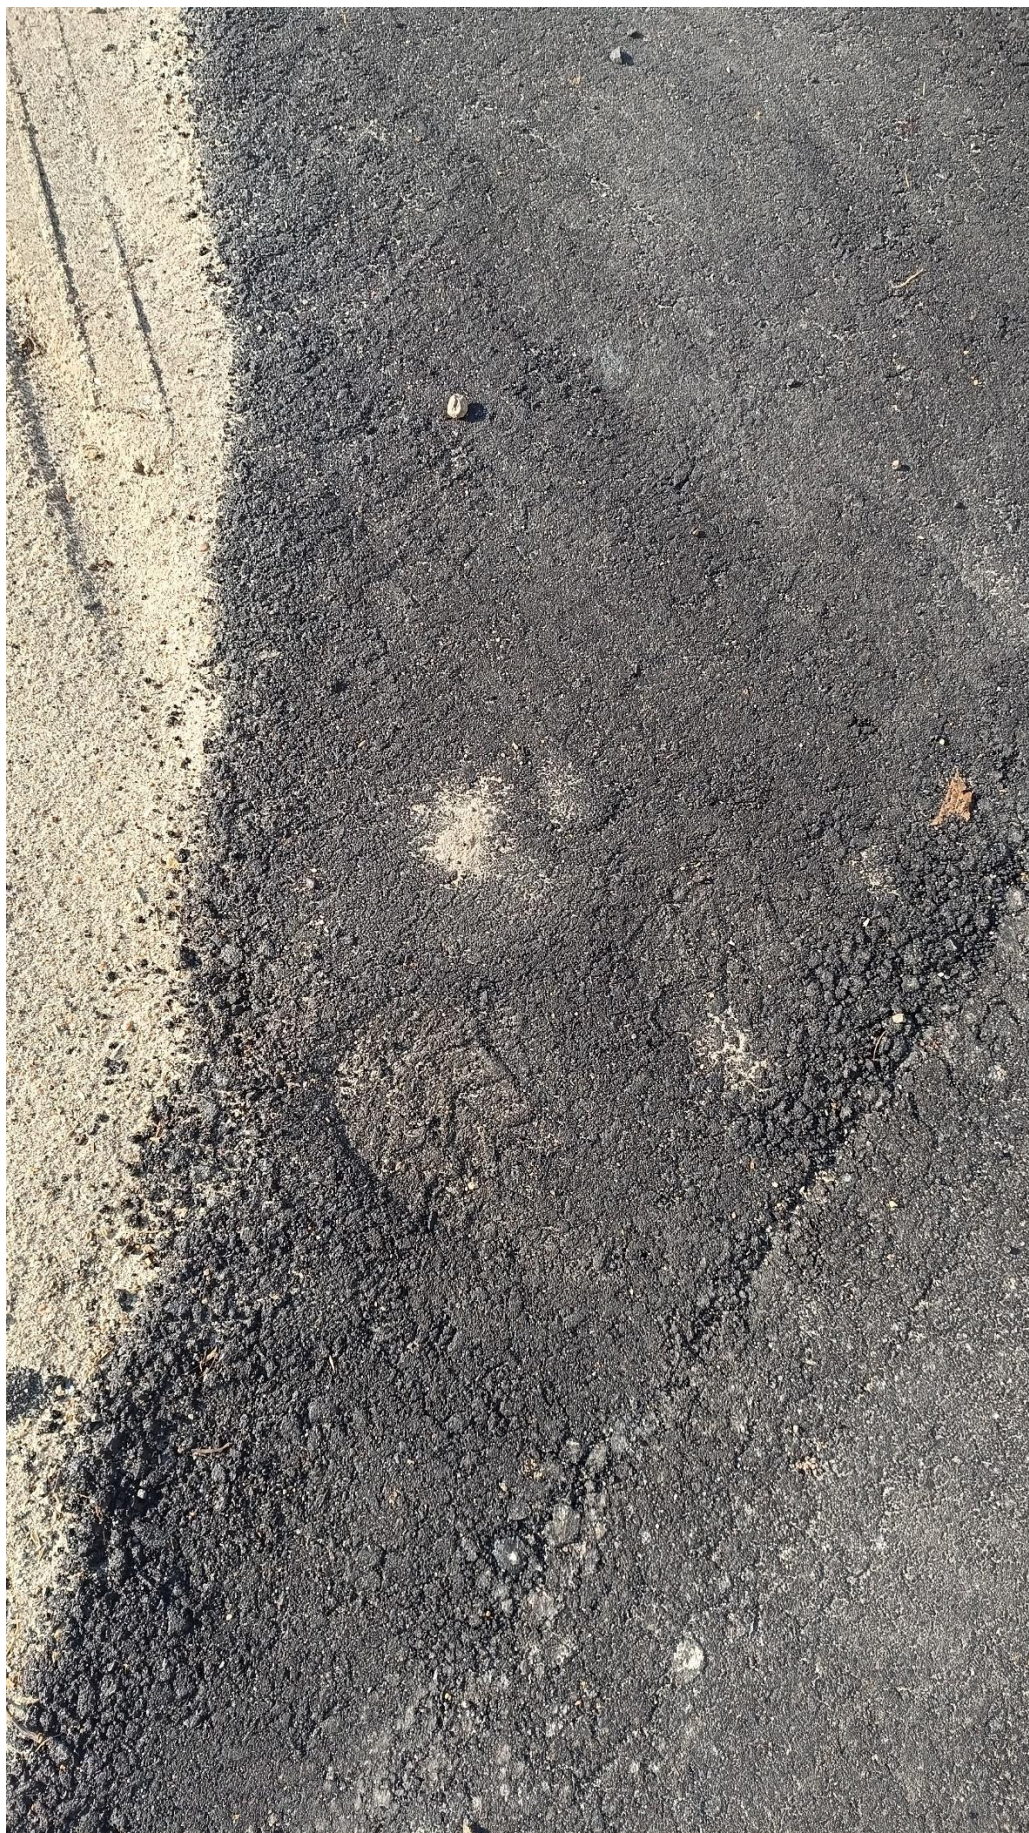
- Niedogęszczona mieszanka mineralno-asfaltowa (próba dogęszczenia butem 😊):

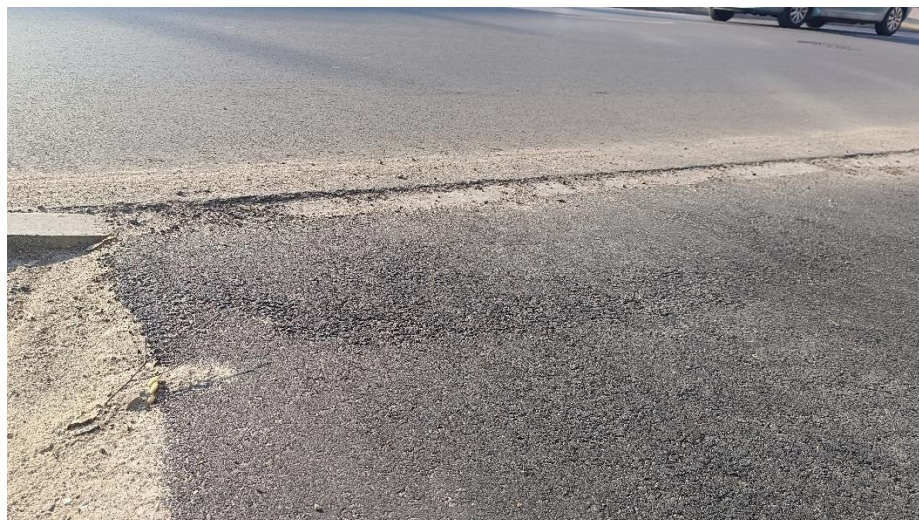
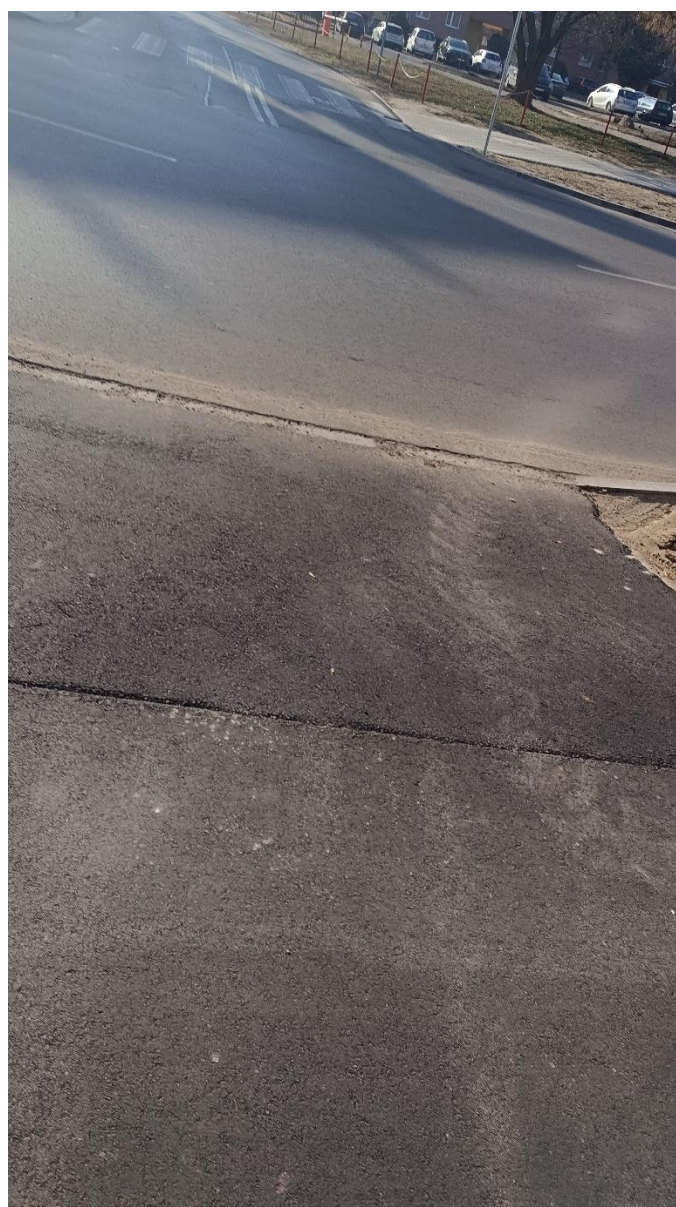
- Niedogęszczona mieszanka mineralno-asfaltowa. Krawężnik posadowiony poniżej krawędzi warstwy ścieralnej. Z uwagi na występowanie na wjeździe dla rowerzystów na ścieżkę rowerową taki uskok jest szczególnie niebezpieczny:

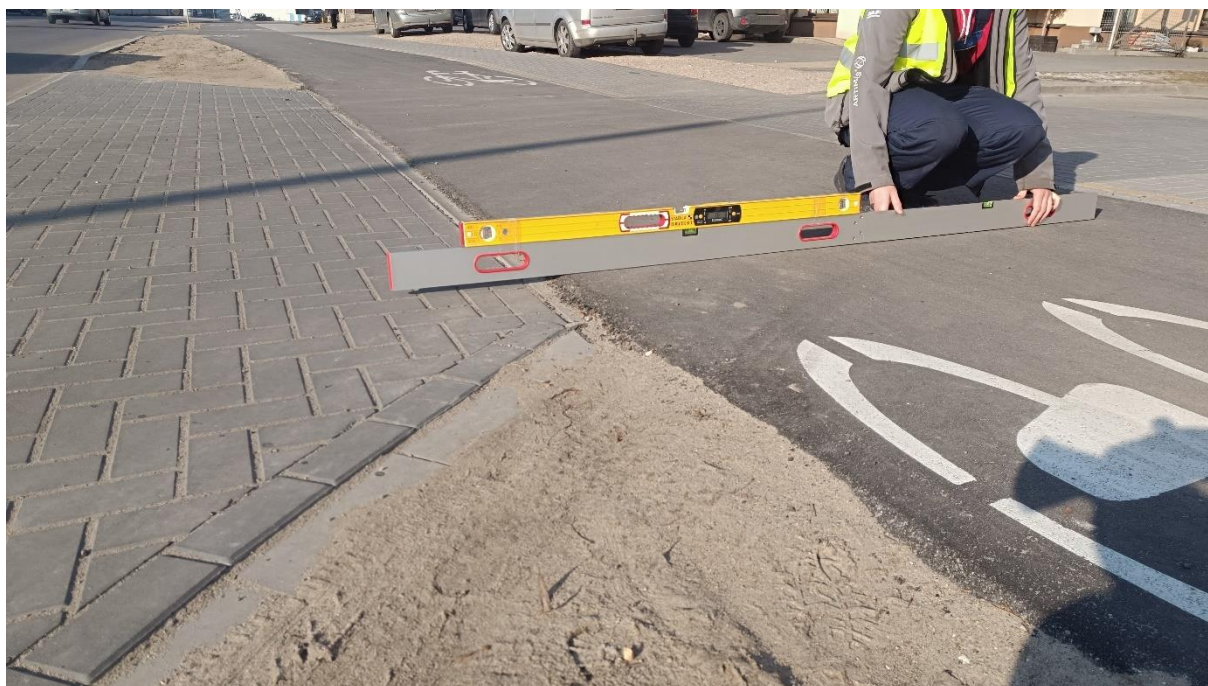
- Obrzeże posadowione poniżej krawędzi warstwy ścieralnej. Występowanie na zjeździe powoduje niebezpieczeństwo uszkodzenia opony:

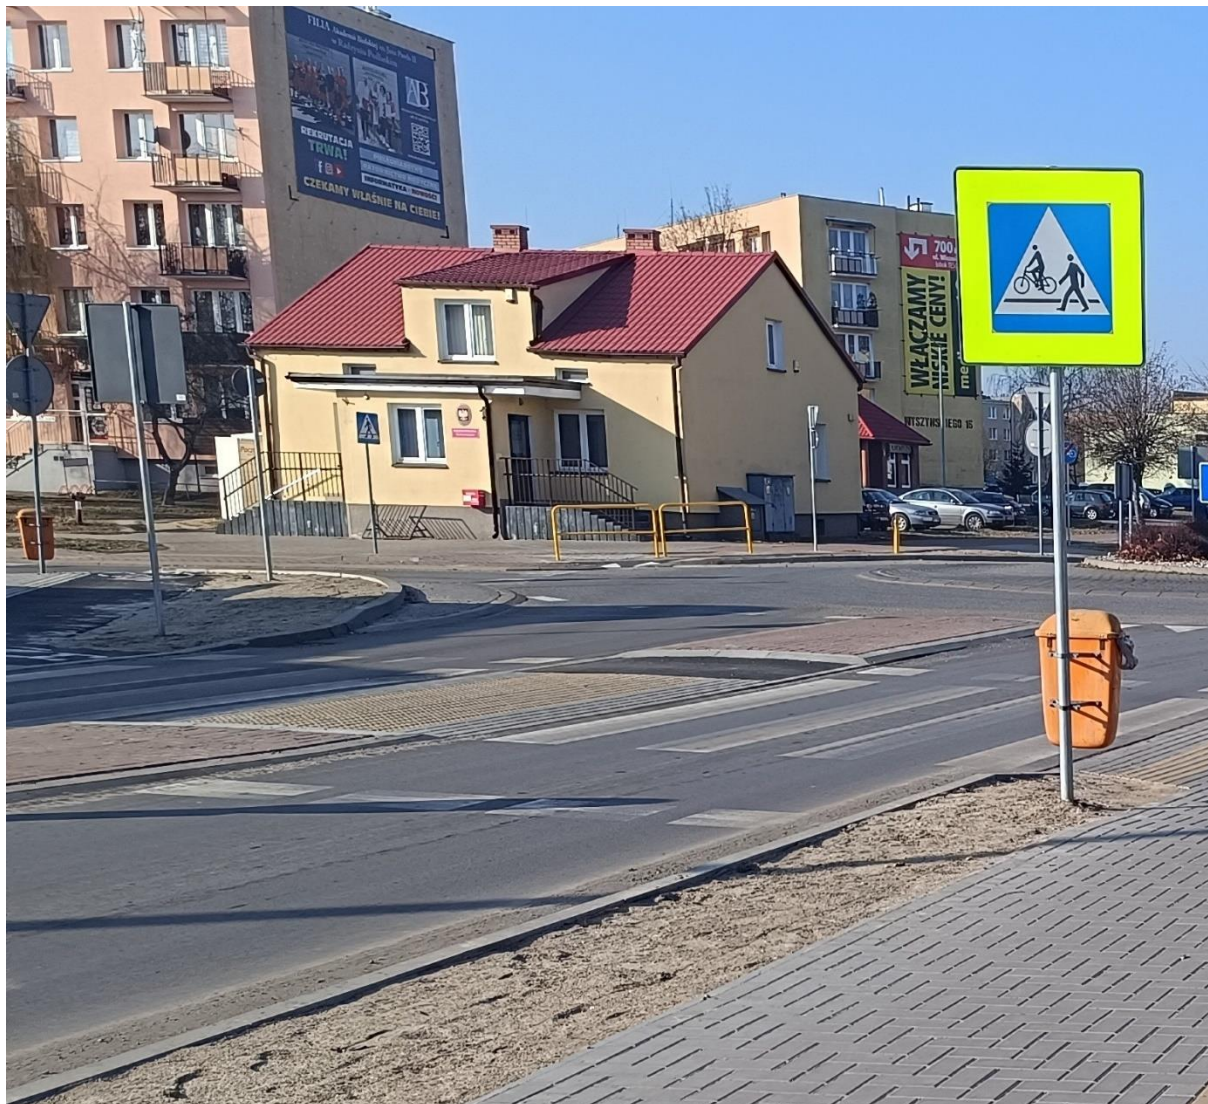
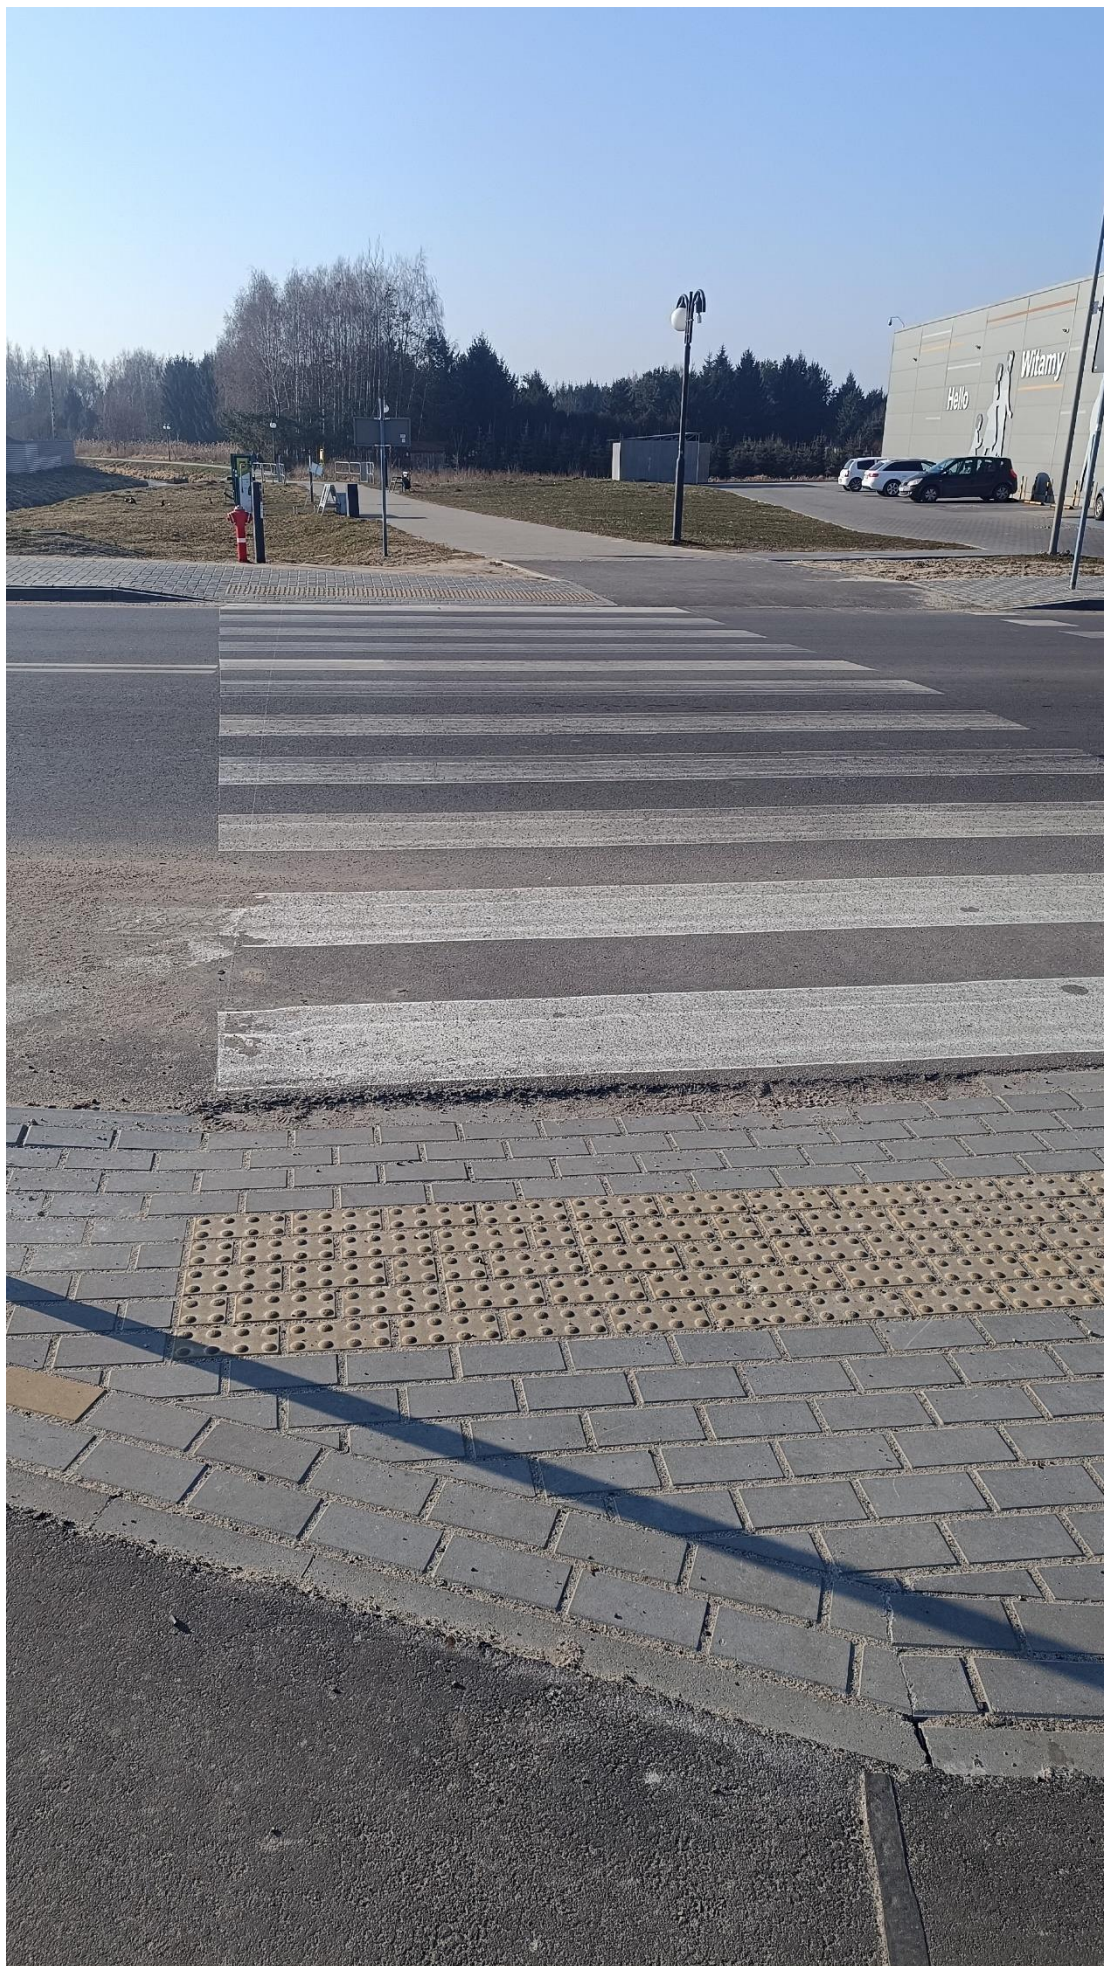
- Oznakowanie poziome – wykonano oznakowanie cienkowarstwowe – według dokumentacji projektowej powinno być grubowarstwowe. Ma to szczególne znaczenie dla bezpieczeństwa wszystkich uczestników ruchu drogowego, a w szczególności dla pieszych i rowerzystów korzystających z przejść dla pieszych i przejazdów dla rowerów. Oznakowanie cienkowarstwowe nie posiada odpowiedniej odblaskowości przez co jest mało widoczne:

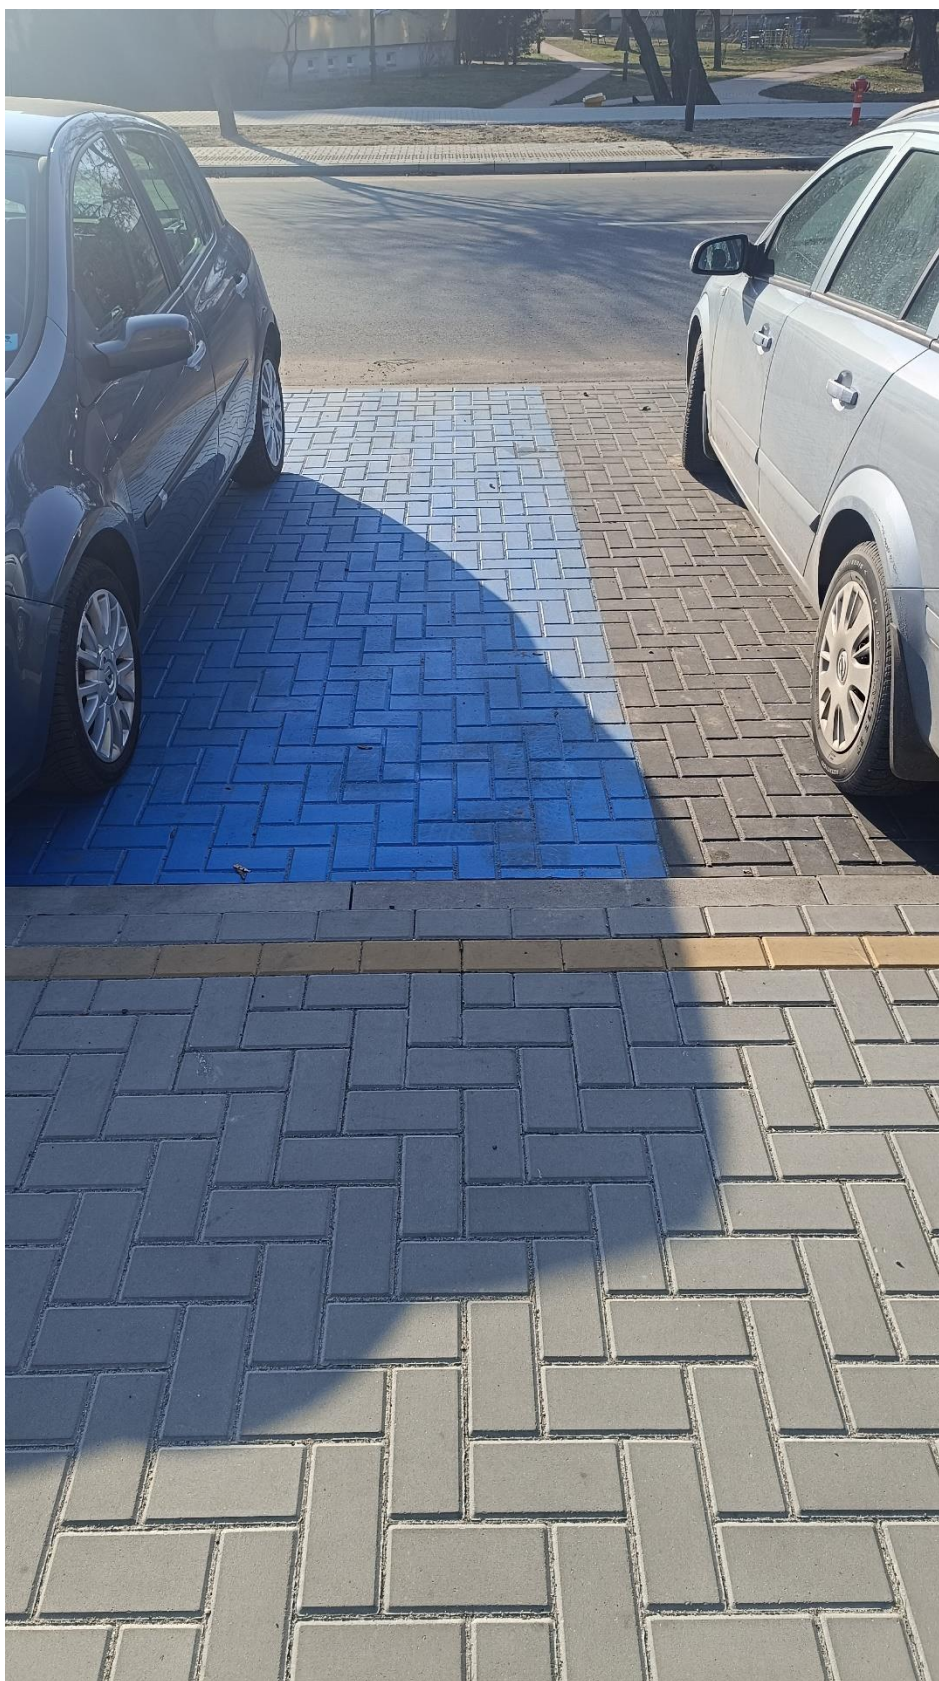
- Niewłaściwe oznakowanie poziome miejsc postojowych dla osób z niepełnosprawnościami, brak białych linii zewnętrznych:

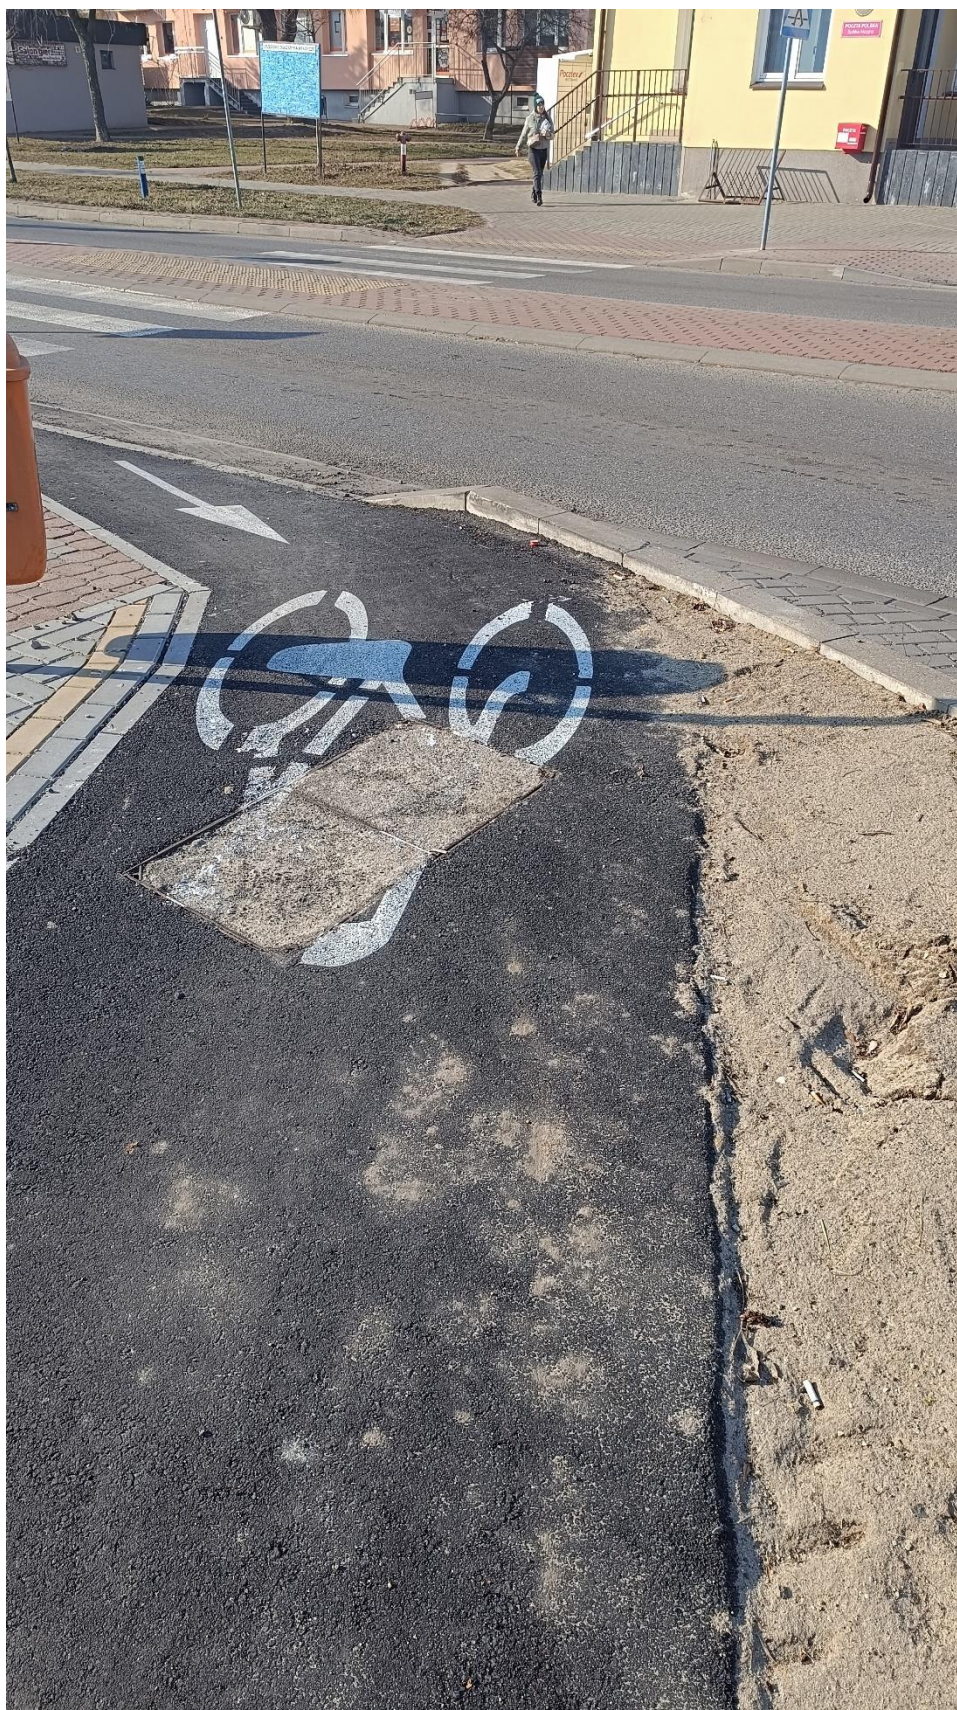
- Wykonanie elementów oznakowania w niewłaściwym miejscu, przez co są niejednolite i słabo widoczne:
