OPINIA TECHNOLOGICZNA

- Przebudowa sieci wodno-kanalizacyjnej, budowa kanalizacji deszczowej oraz budowa kanału technologicznego wraz z odtworzeniem drogi na ul. Warszawskiej w Radzynie Podlaskim (decyzja pozwolenia na budowę nr 85/2022 wydana przez Starostę Radzyńskiego w dniu 16.05.2022r);

- Przebudowa sieci wodociągowej oraz budowa kanału technologicznego wraz z odtworzeniem drogi na ul. Wyszyńskiego w Radzynie Podlaskim (decyzja pozwolenia na budowę nr 86/2022 wydana przez Starostę Radzyńskiego w dniu 16.05.2022r);

Część II - ul. Wyszyńskiego

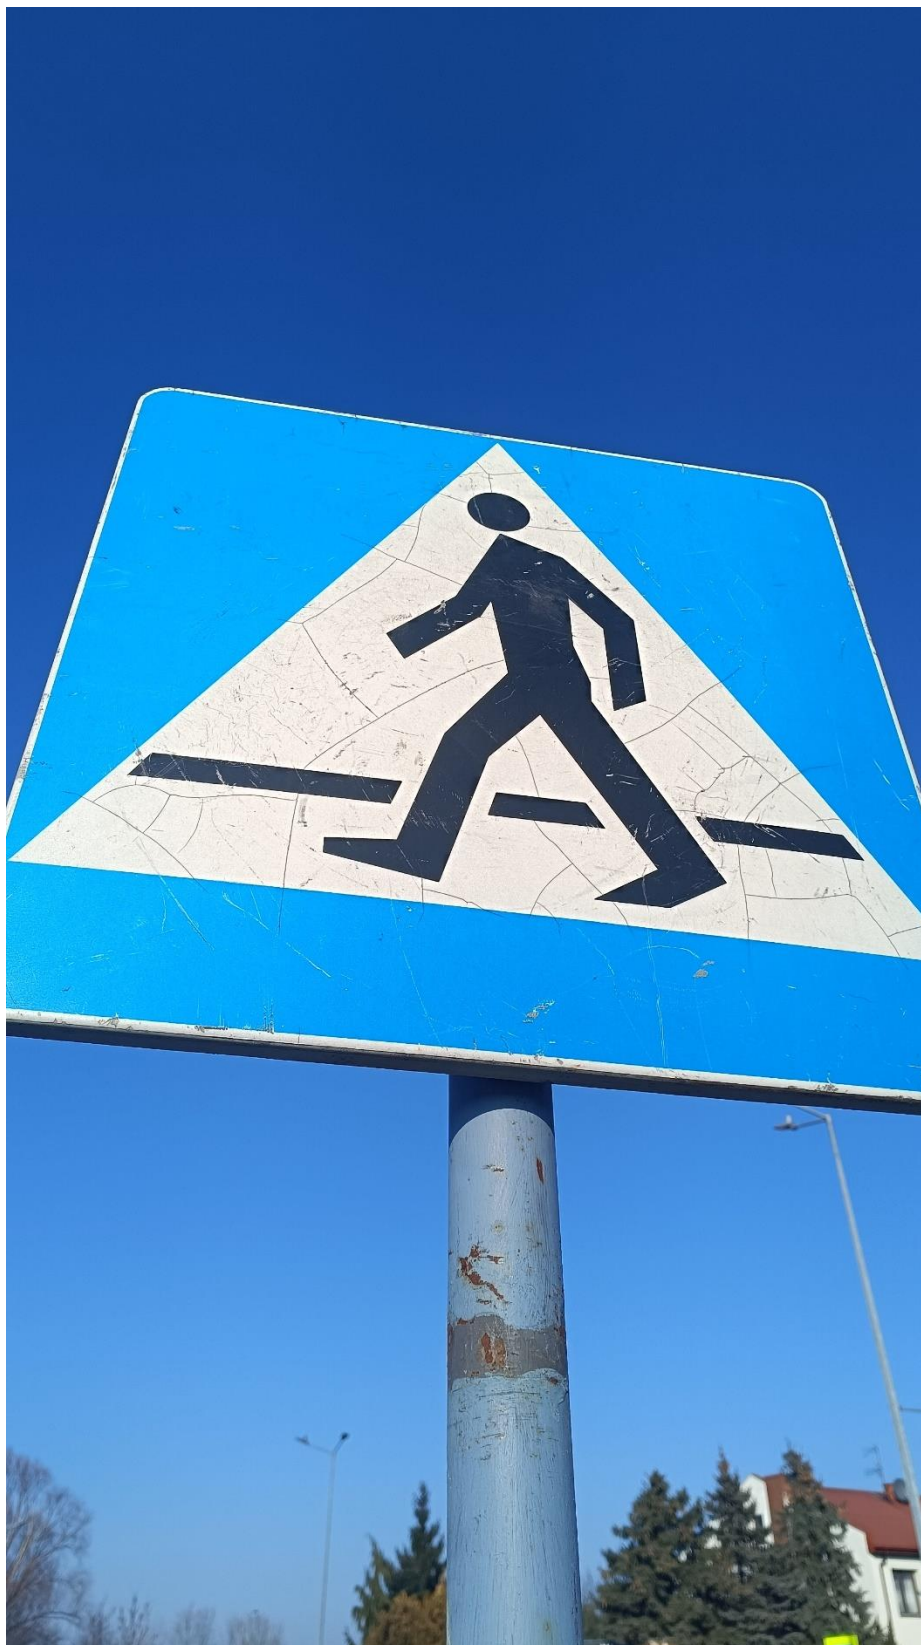
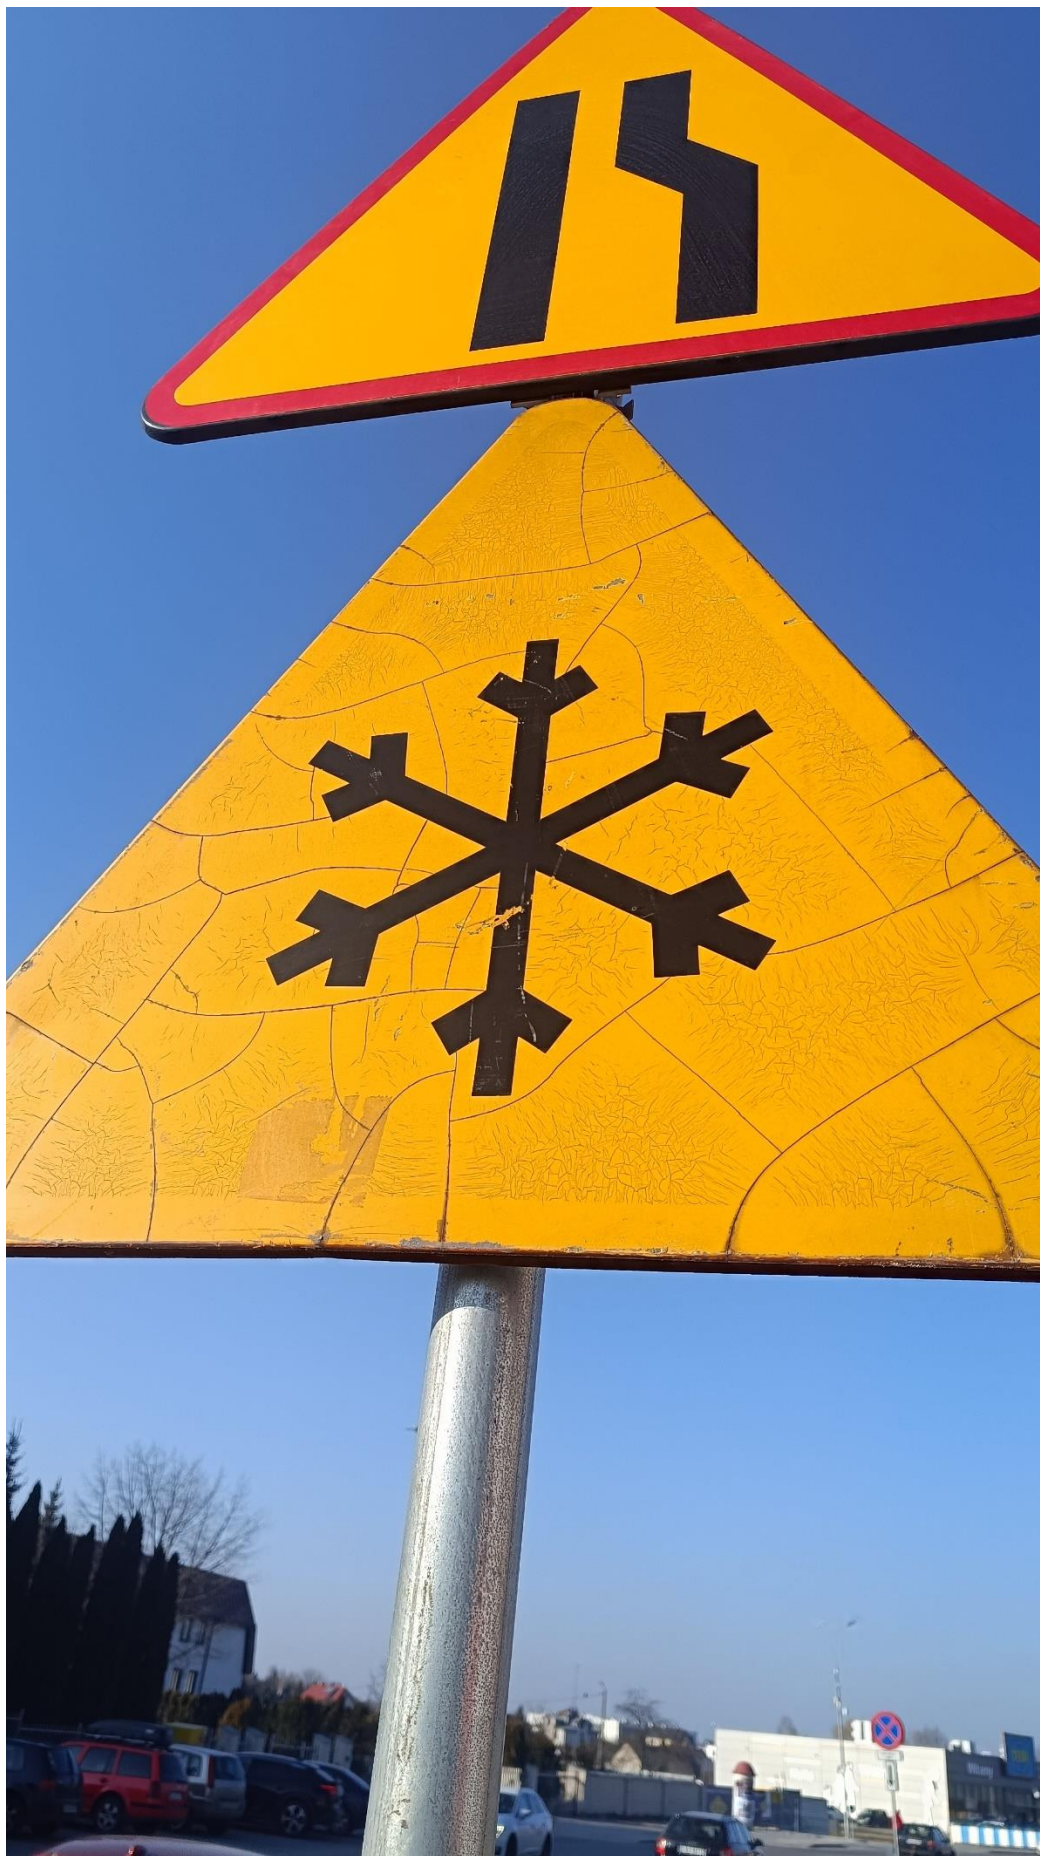
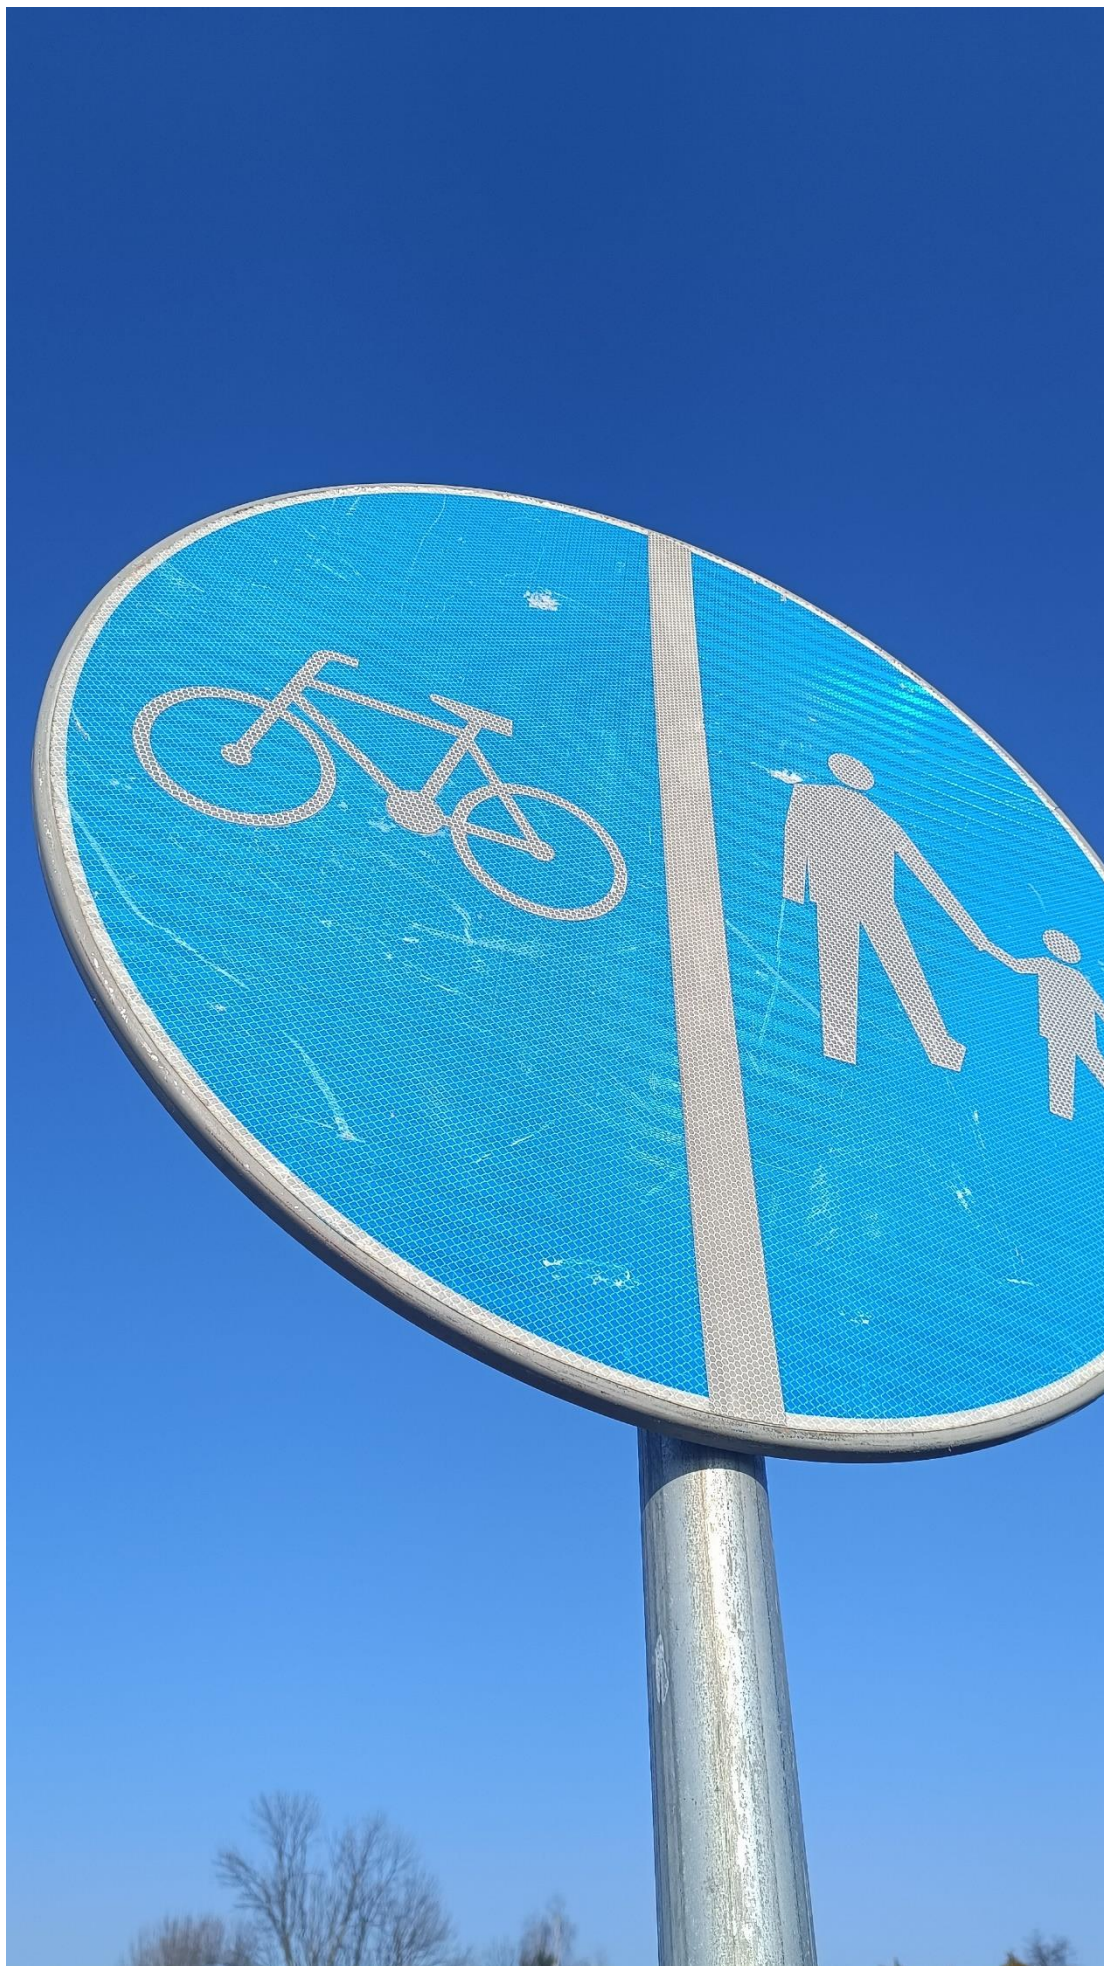
- Oznakowanie pionowe wykonane niezgodnie z dokumentacją projektową. Zamontowano część tarcz znaków starych, nieodpowiadającym wymaganiom. Folia tarcz spękana, wyblaknięta, porysowana, niewidoczna. Stanowi to szczególne niebezpieczeństwo w przypadku niewłaściwie oznakowanych przejść dla pieszych:

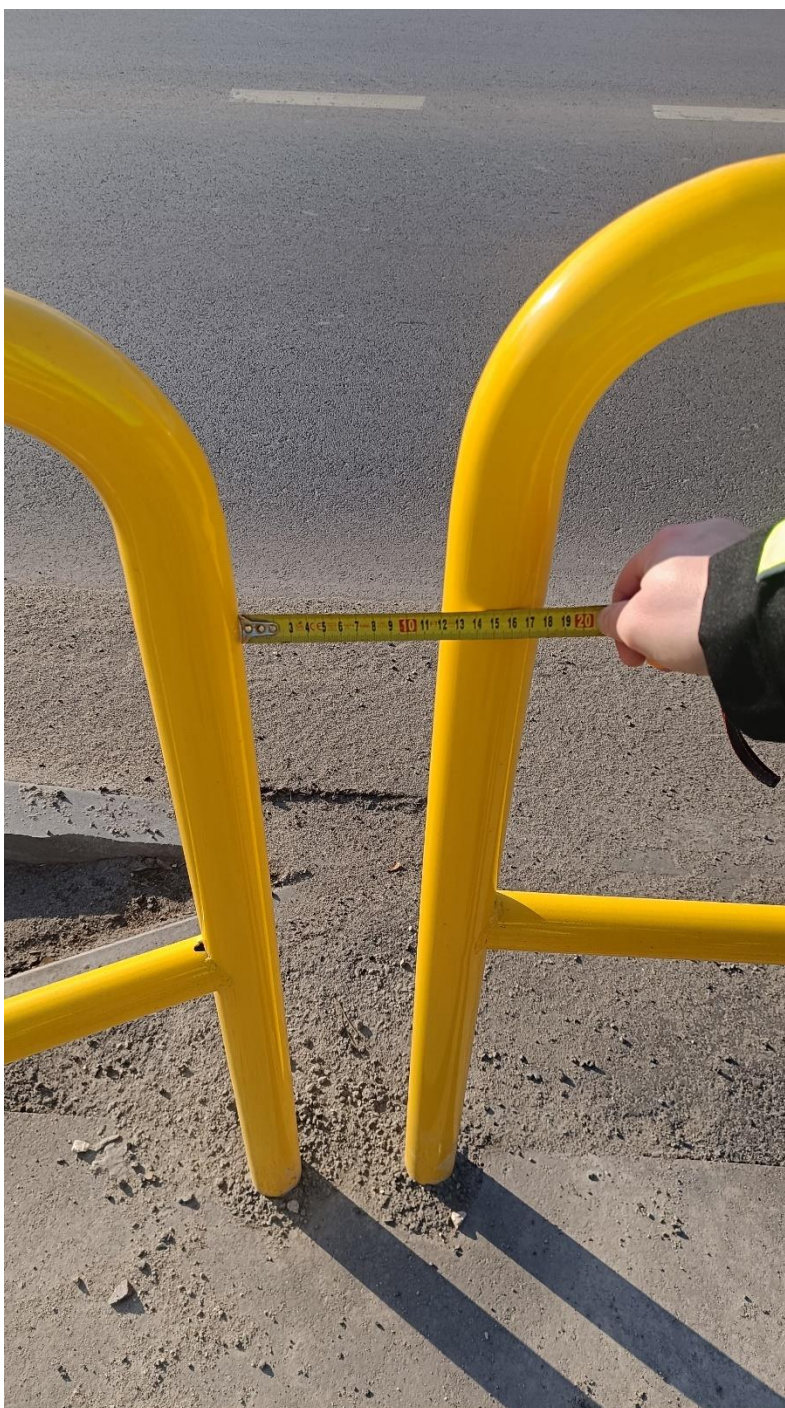
- Urządzenia bezpieczeństwa ruchu – bariery U12a. Zamontowano bariery koloru żółtego. Według dokumentacji projektowej powinny być koloru białego.

Bariery U 12a zapobiegają wtargnięciu na jezdnię pieszych bądź rowerzystów. Nie powinny być zauważalne i nadmiernie odwracające uwagę kierowców pojazdów mechanicznych od patrzenia na jezdnię.

Ponadto bariery składające się z elementów segmentowych zostały zamontowane nieprawidłowo. Należy je montować w sposób ciągły – w taki sposób aby słupki przylegały do siebie bez przerw.

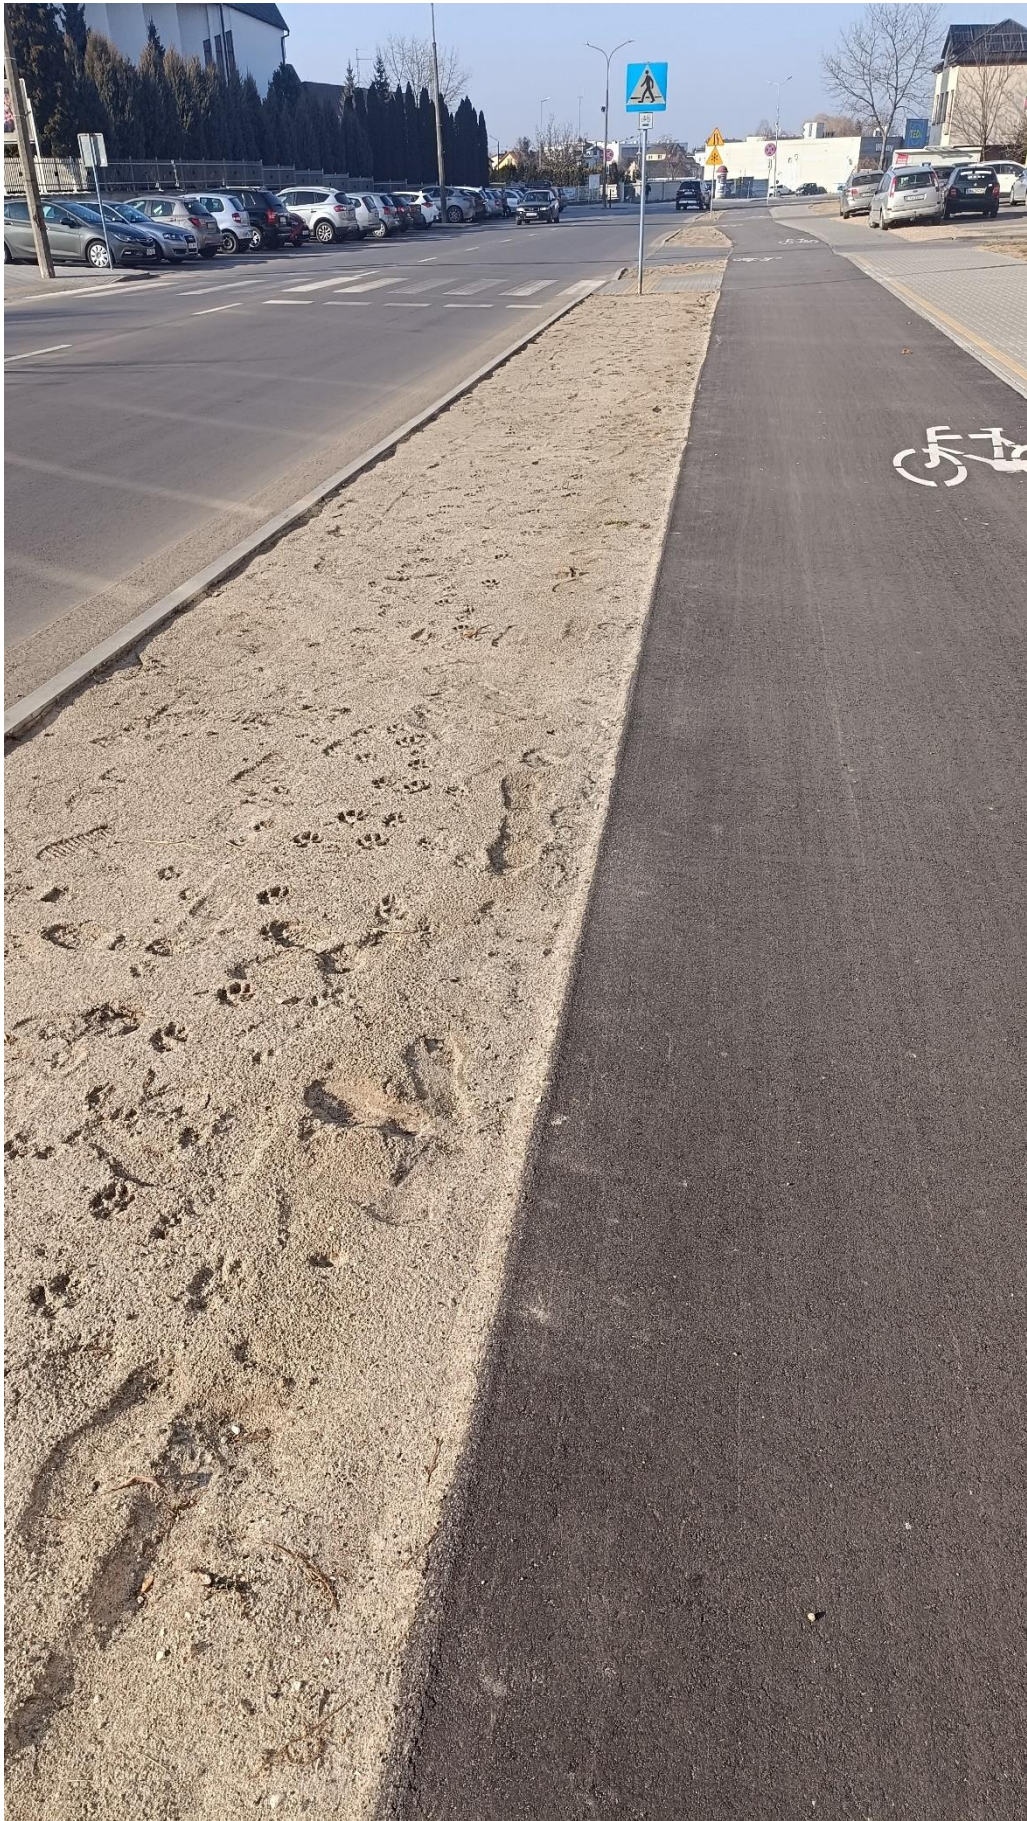
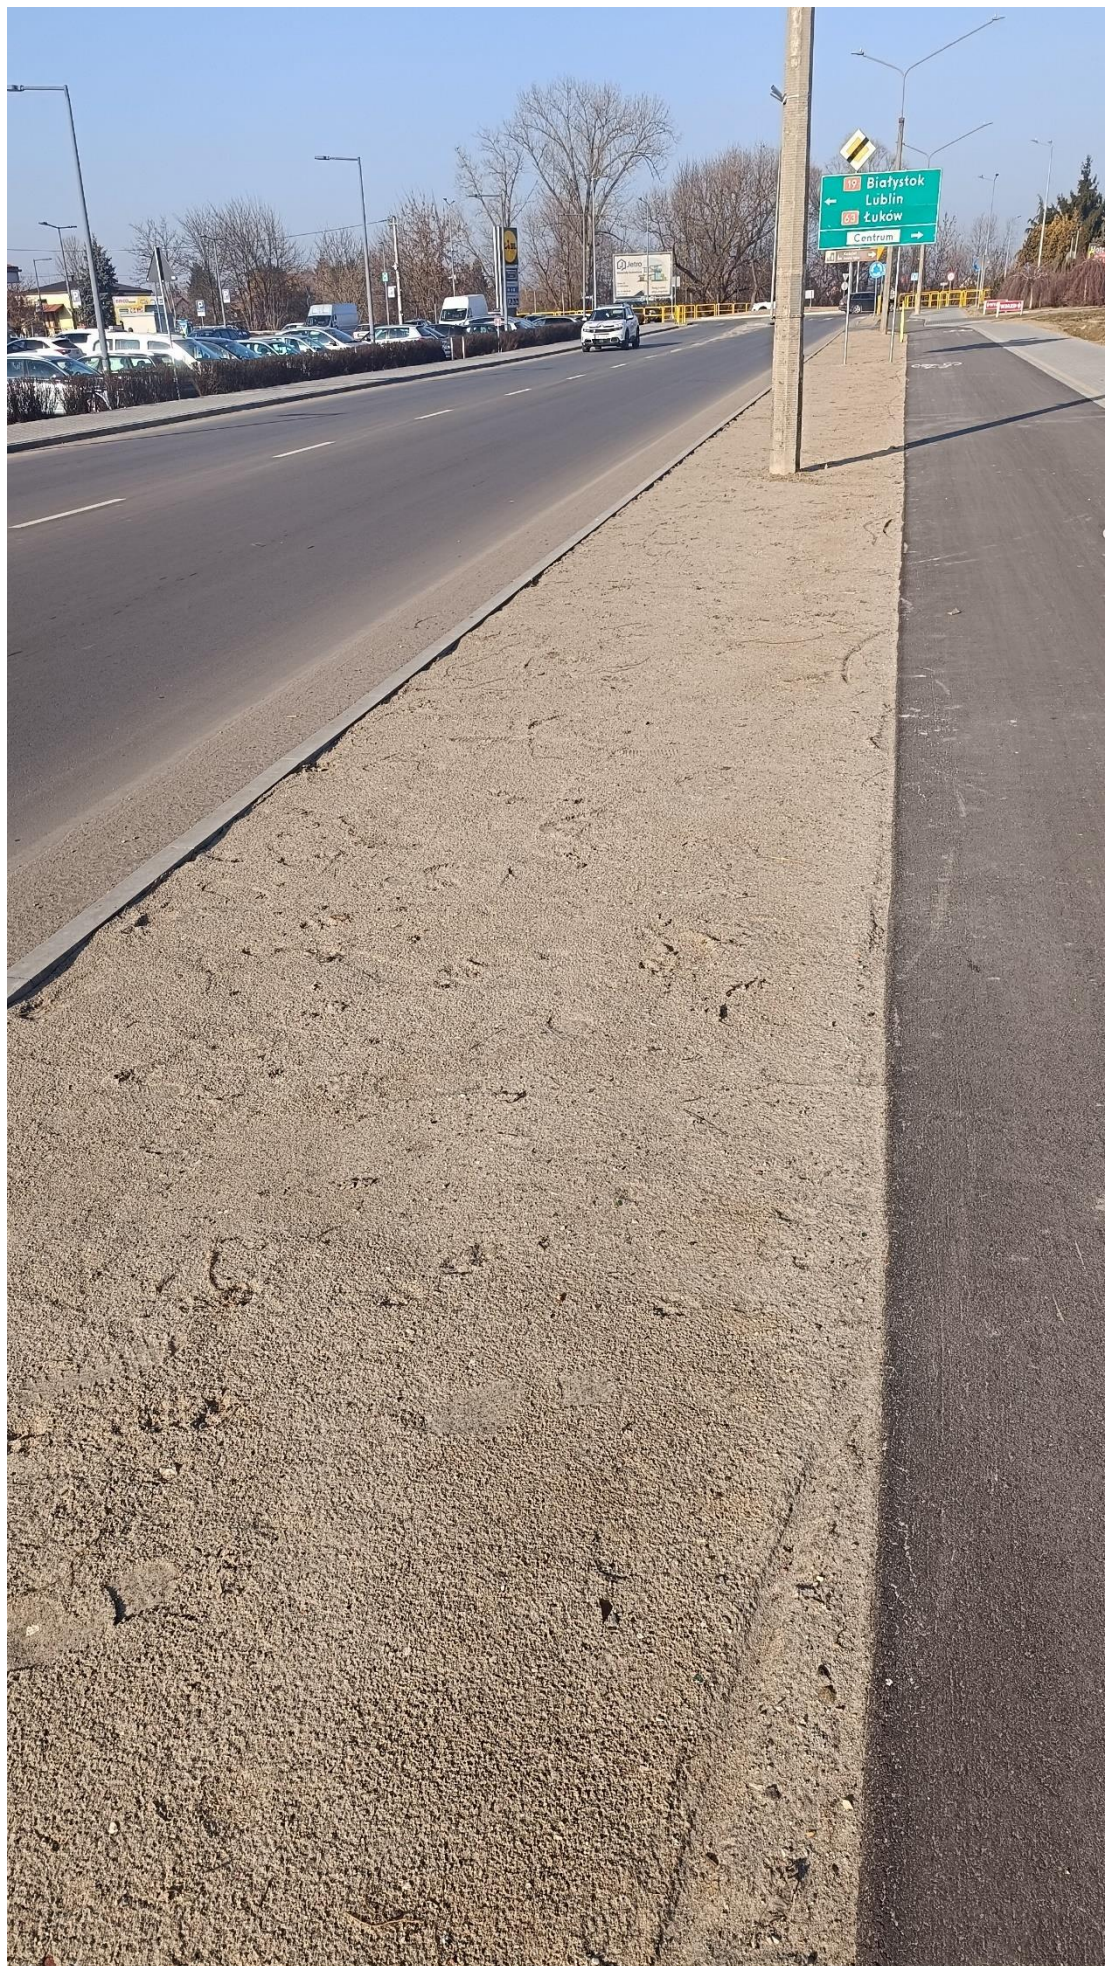
- Niepoprawnie wykonane tereny zielone.

6.2 Kontrola jakości humusowania i obsiania

Kontrola polega na ocenie wizualnej jakości wykonanych robót i ich zgodności z SST, oraz na sprawdzeniu daty ważności świadectwa wartości siewnej wysianej mieszanki nasion traw. Po wejściu roślin, łączna powierzchnia nie porośniętych miejsc nie powinna być większa niż 2% powierzchni obsianych poboczy, a maksymalny wymiar pojedynczych nie zatrawionych miejsc nie powinien przekraczać 0,2 m². Na zarośniętej powierzchni nie mogą występować wyżłobienia erozyjne ani lokalne zsuwy.

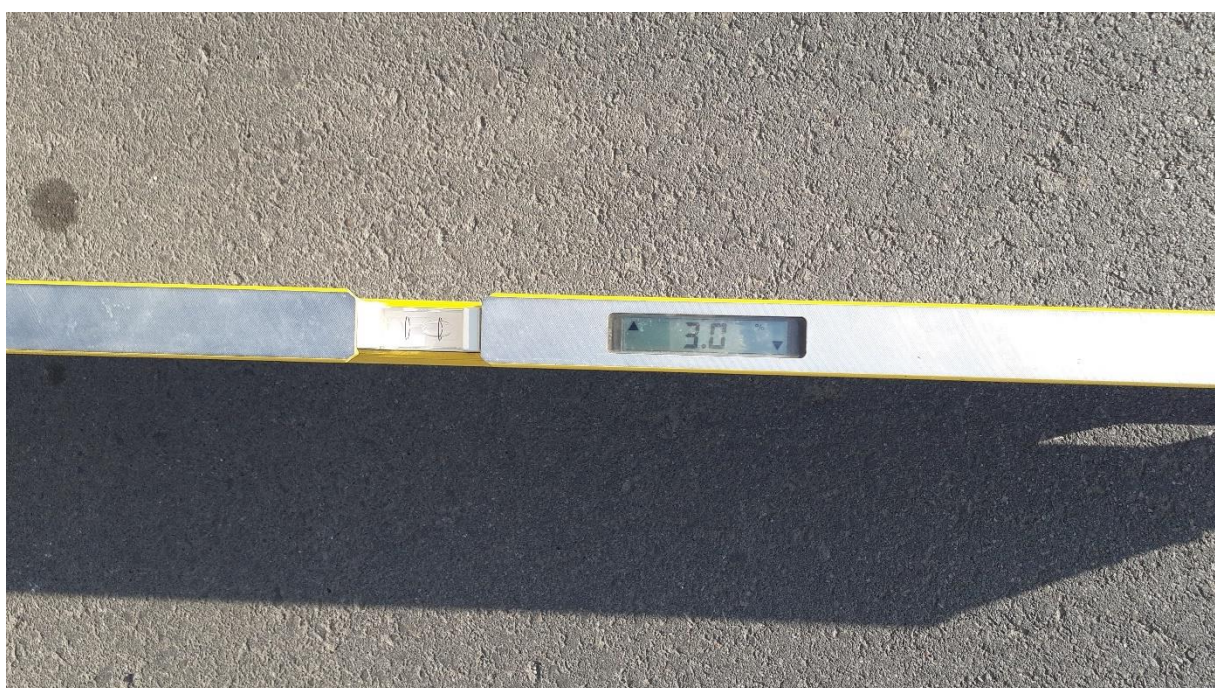
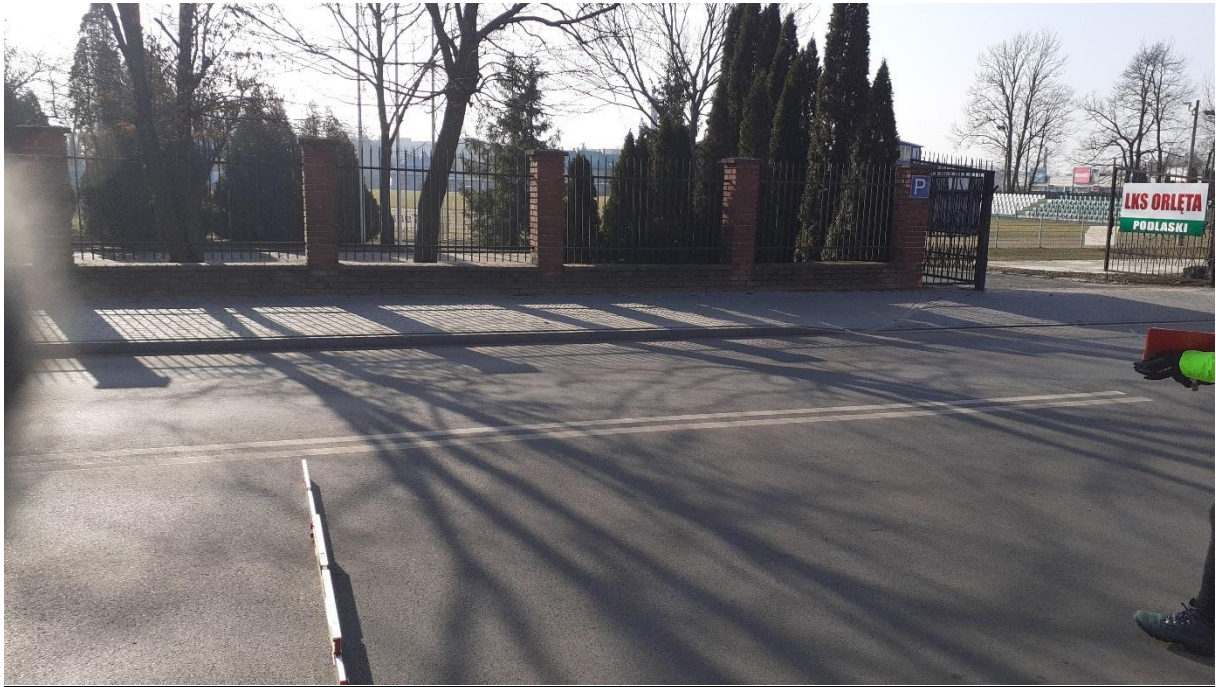
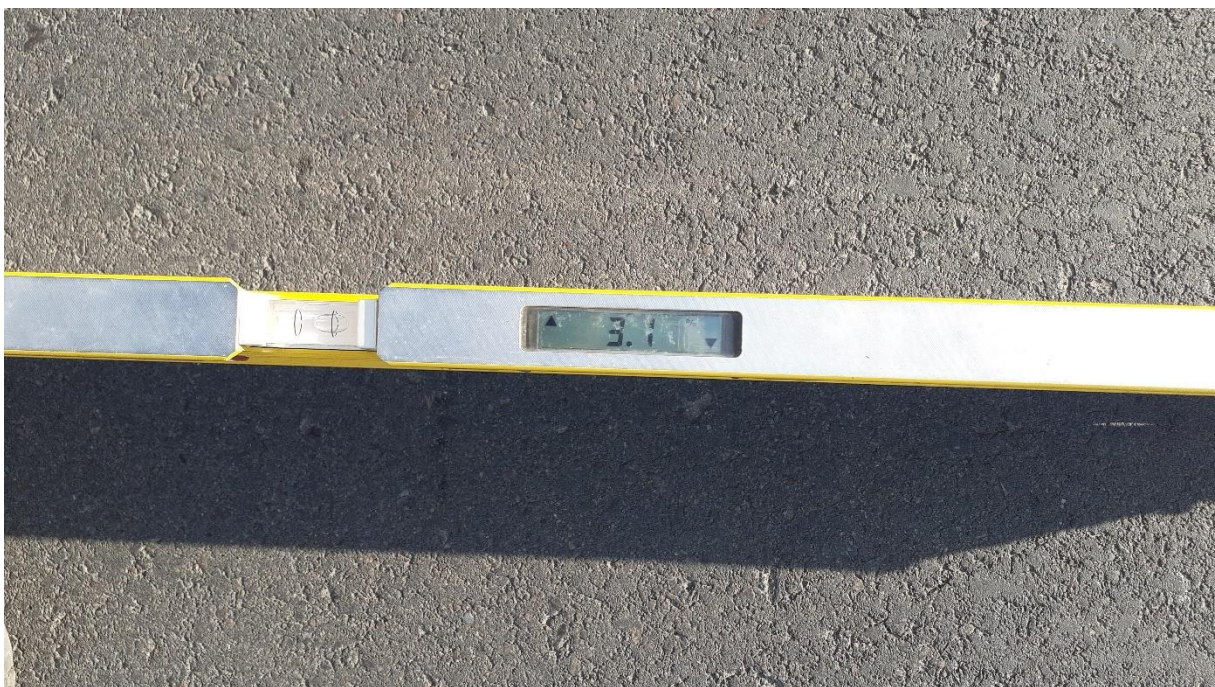
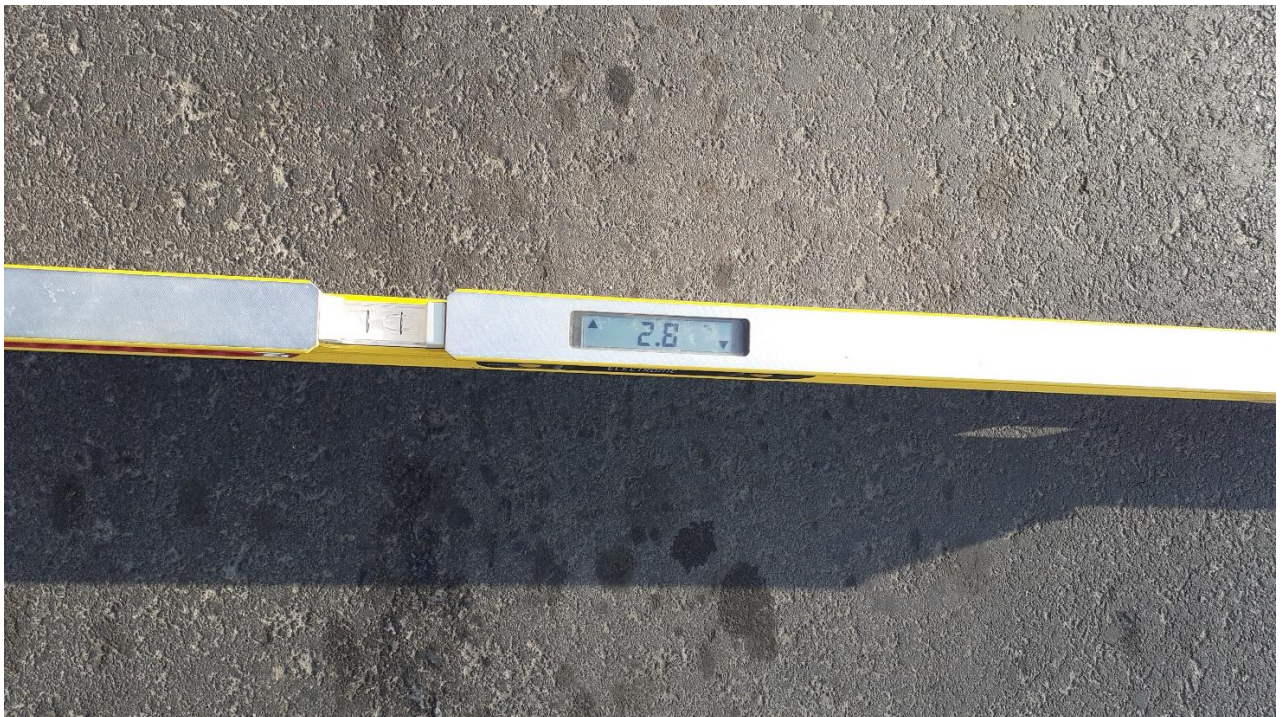
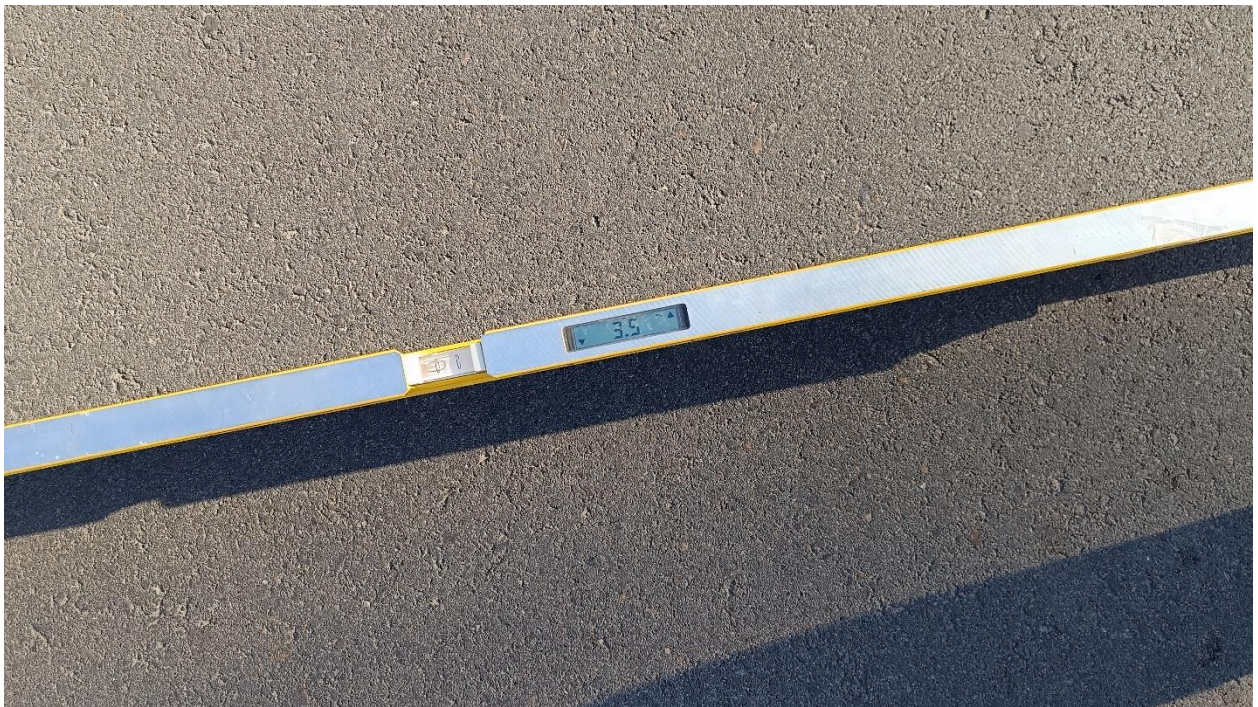
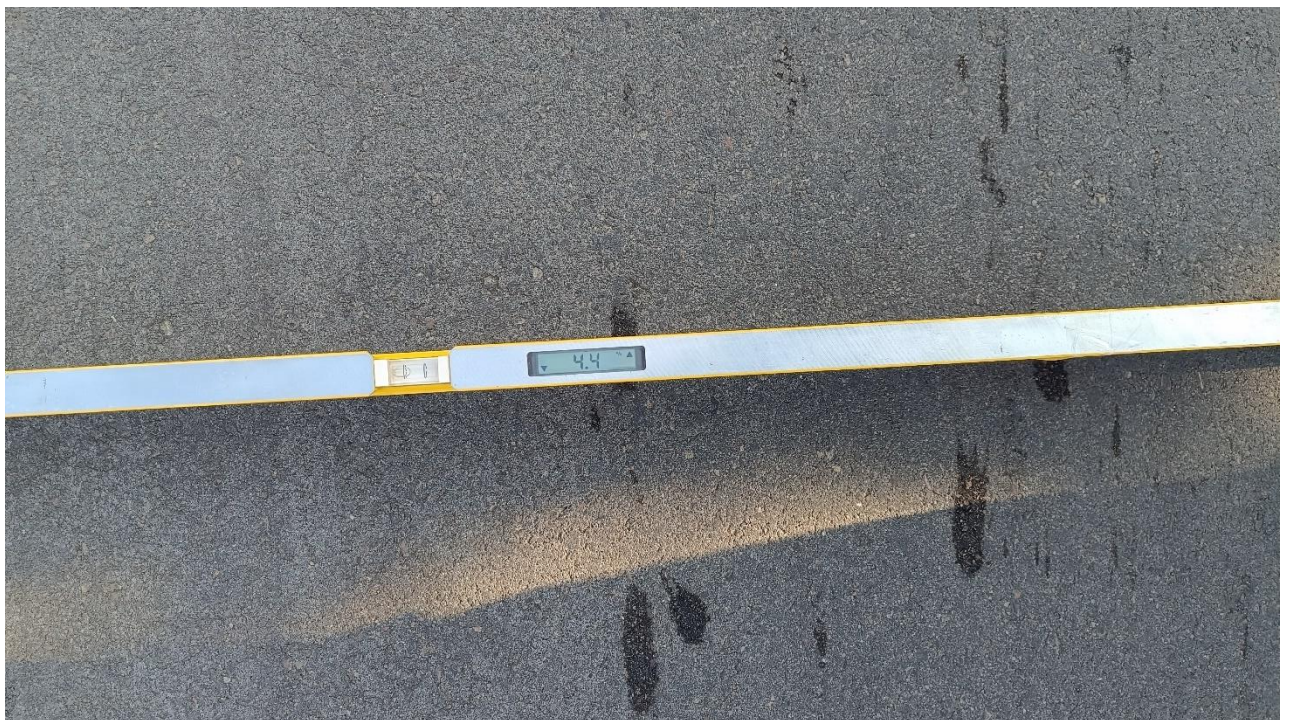
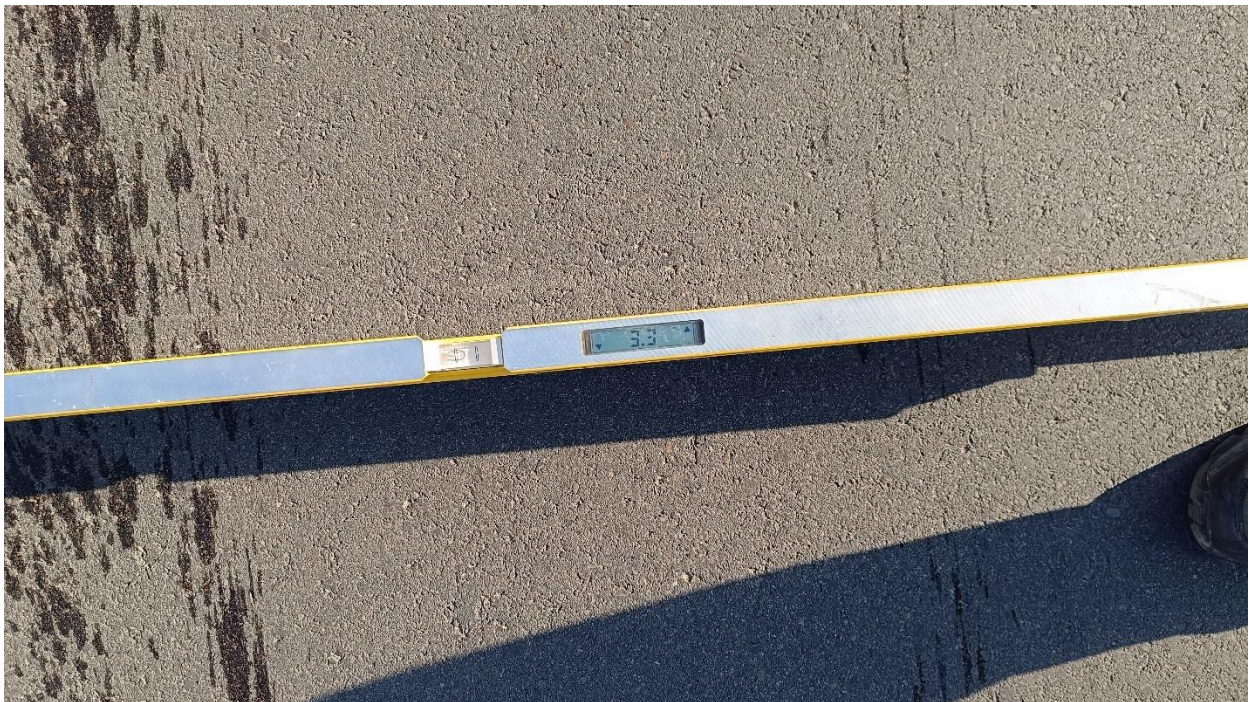
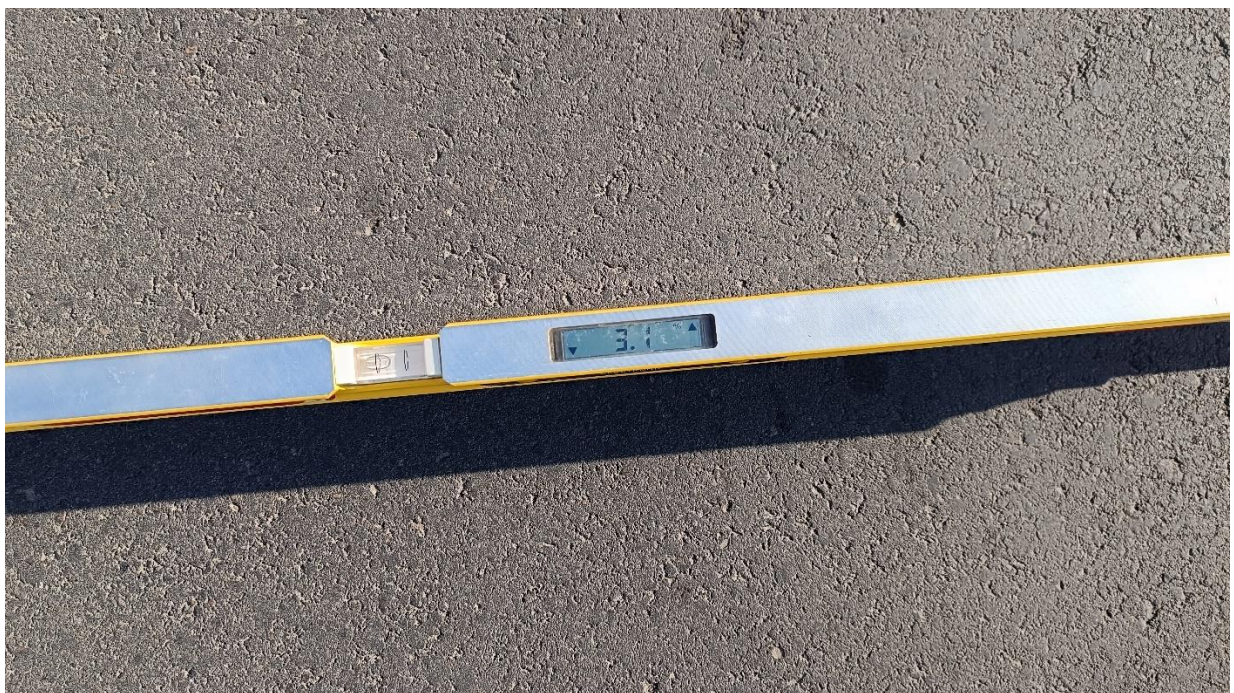
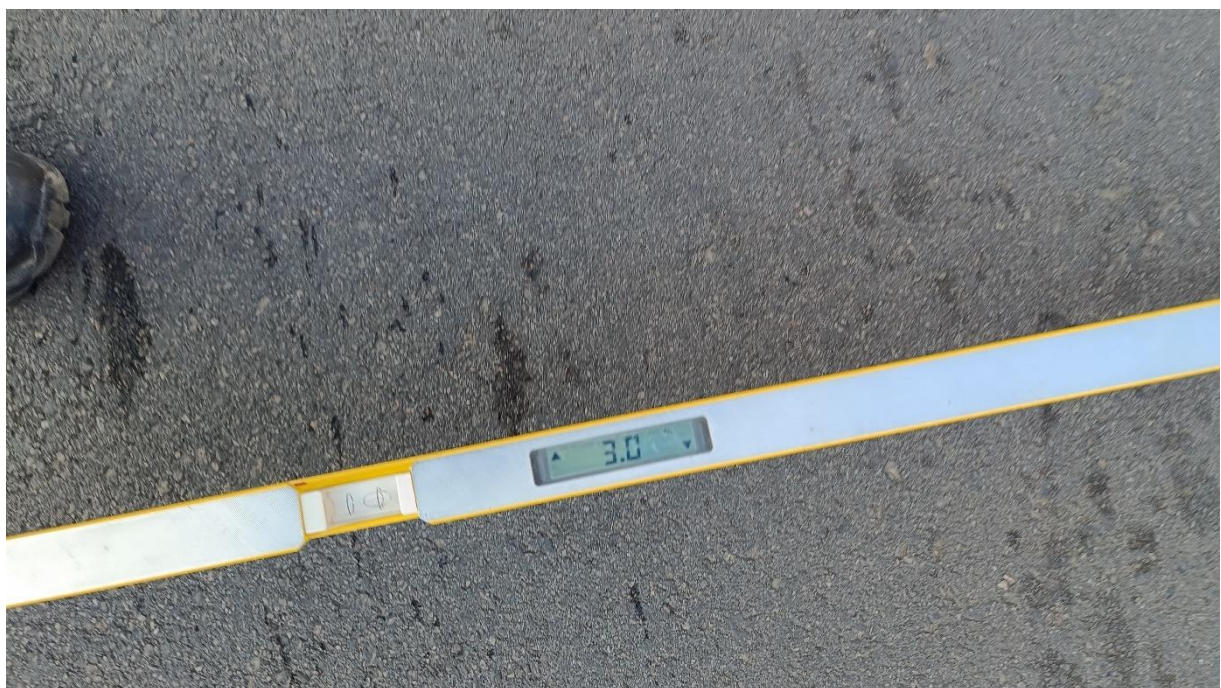
1.

Spadek poprzeczny warstwy ścieralnej jezdni głównej o nawierzchni bitumicznej.

Wymagania wg STWiORB: 2,0% (+/- 0,5%).

Na odcinku od km 0+560,00 do km 0+892,45 strona lewa i prawa pomierzone spadki poprzeczne warstwy ścieralnej jezdni głównej **wynoszą od 2,7 do 4,4 %**.
