OPINIA TECHNOLOGICZNA

- Przebudowa sieci wodno-kanalizacyjnej, budowa kanalizacji deszczowej oraz budowa kanału technologicznego wraz z odtworzeniem drogi na ul. Warszawskiej w Radzynie Podlaskim (decyzja pozwolenia na budowę nr 85/2022 wydana przez Starostę Radzyńskiego w dniu 16.05.2022r);

- Przebudowa sieci wodociągowej oraz budowa kanału technologicznego wraz z odtworzeniem drogi na ul. Wyszyńskiego w Radzynie Podlaskim (decyzja pozwolenia na budowę nr 86/2022 wydana przez Starostę Radzyńskiego w dniu 16.05.2022r);

Część II - ul. Wyszyńskiego

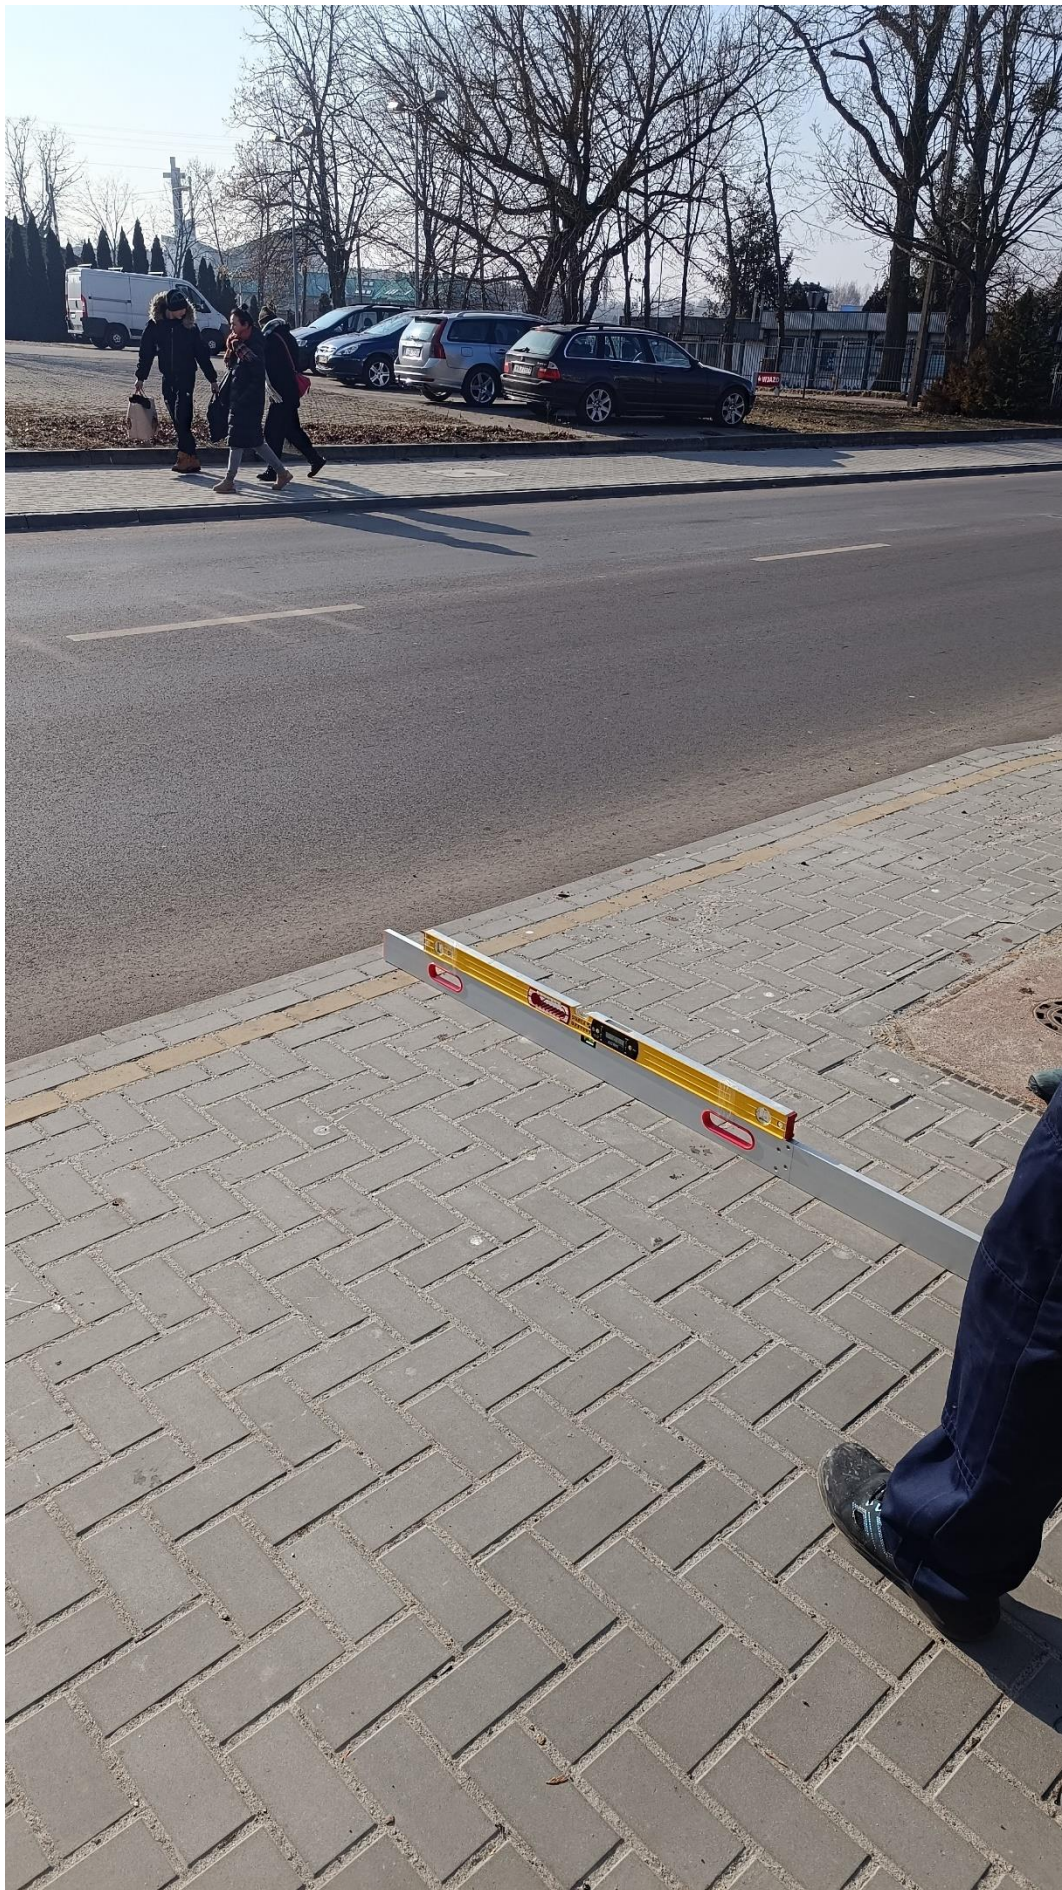
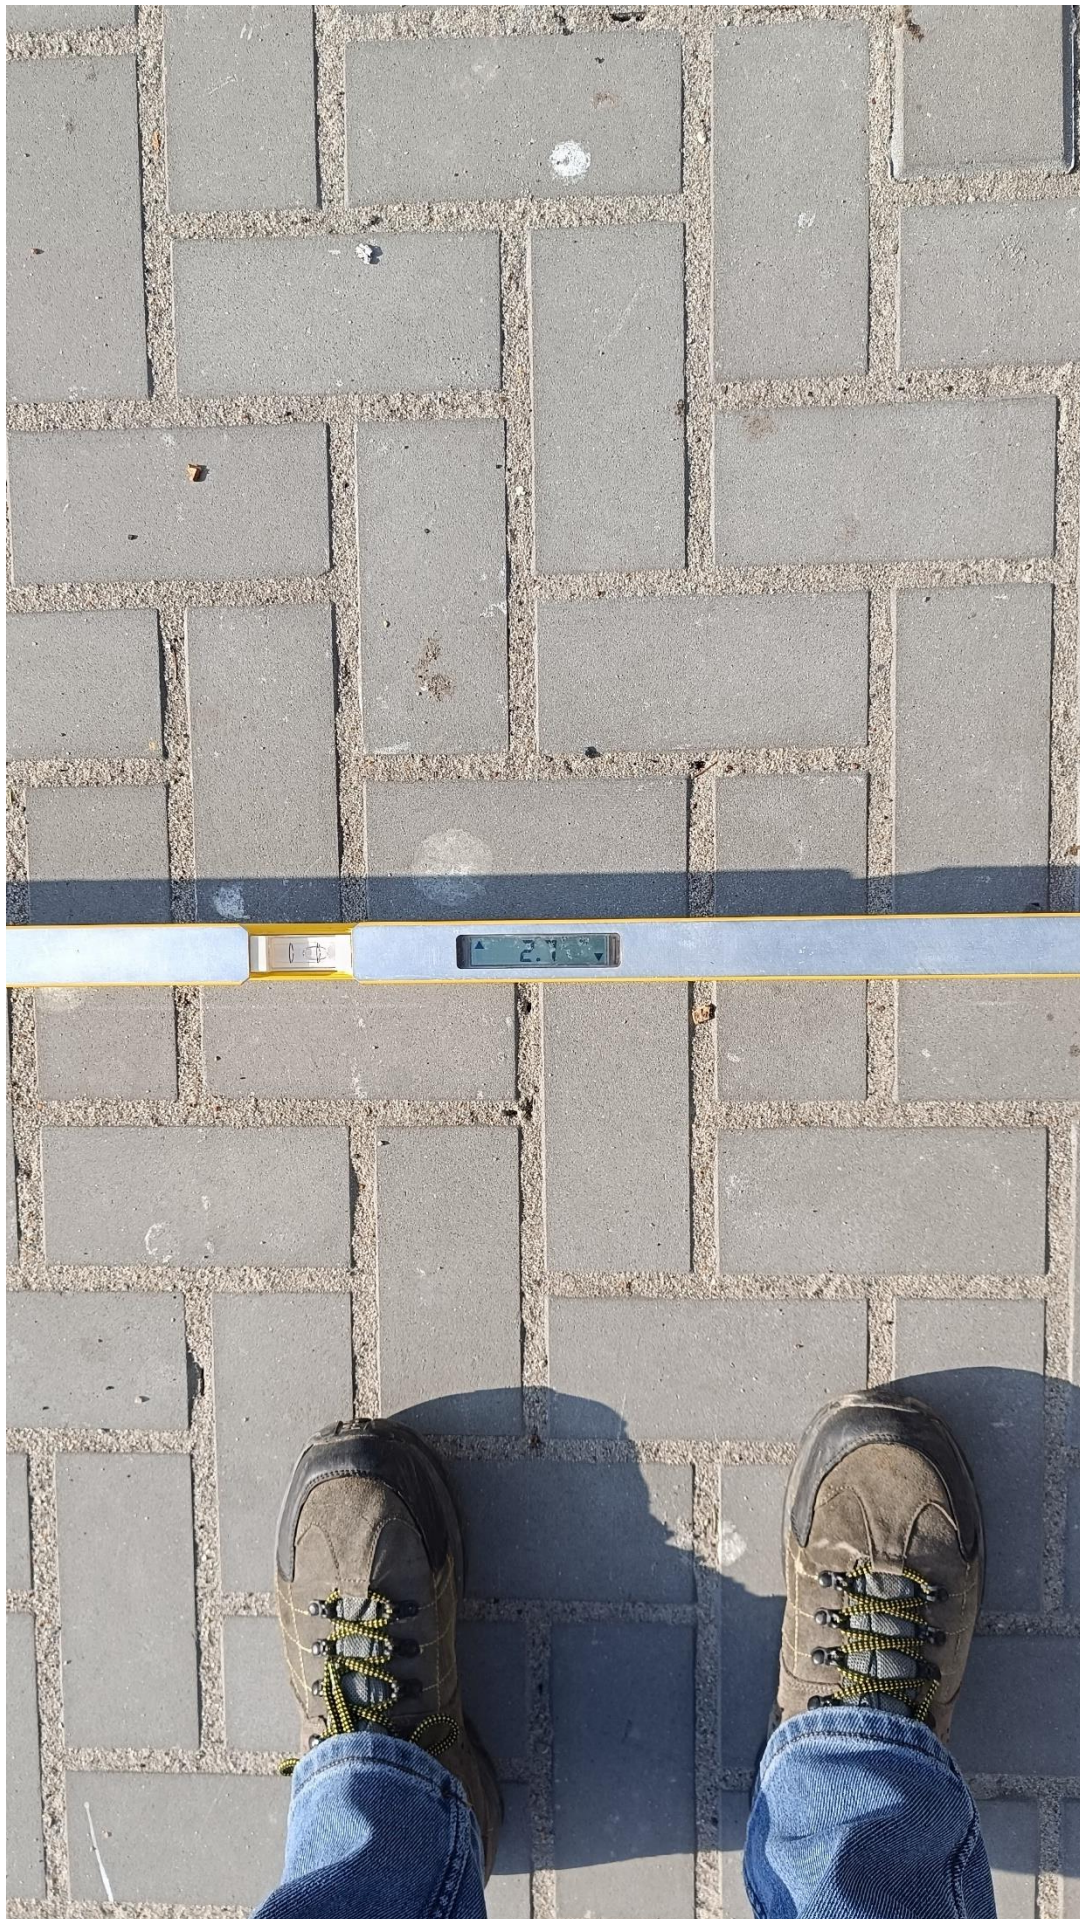
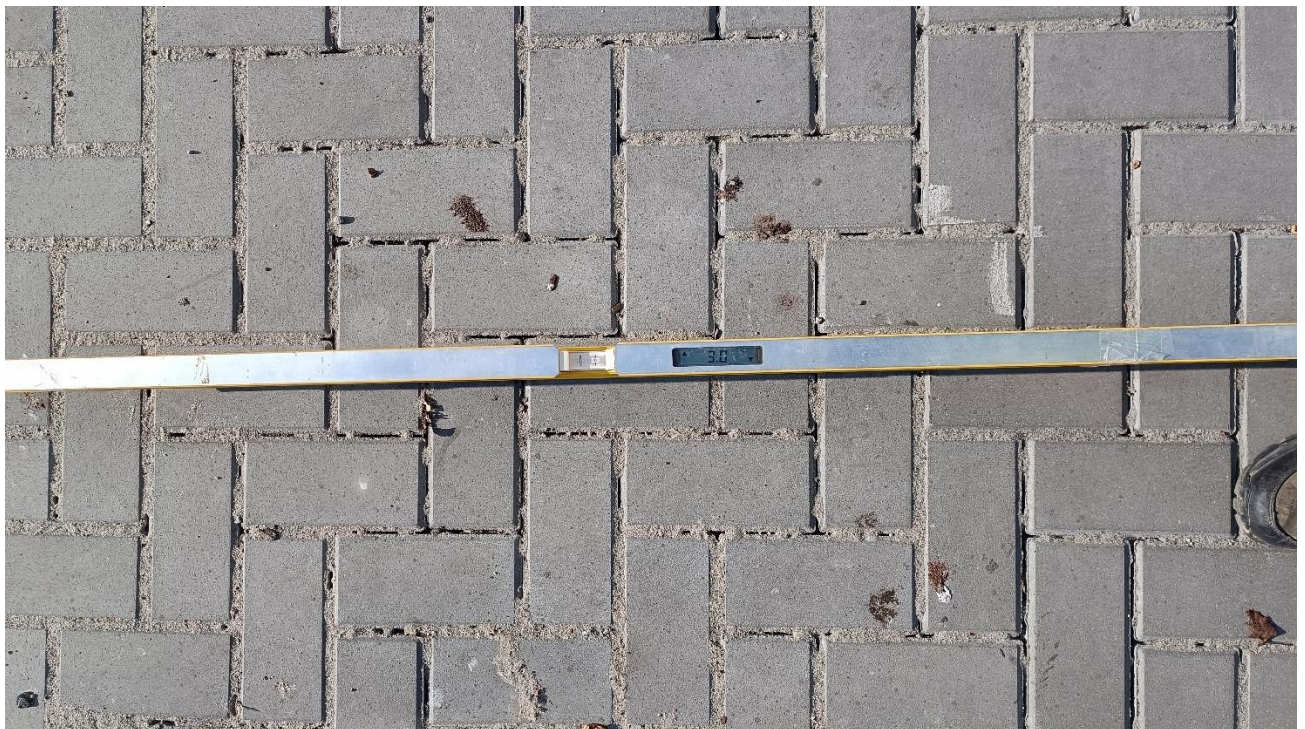
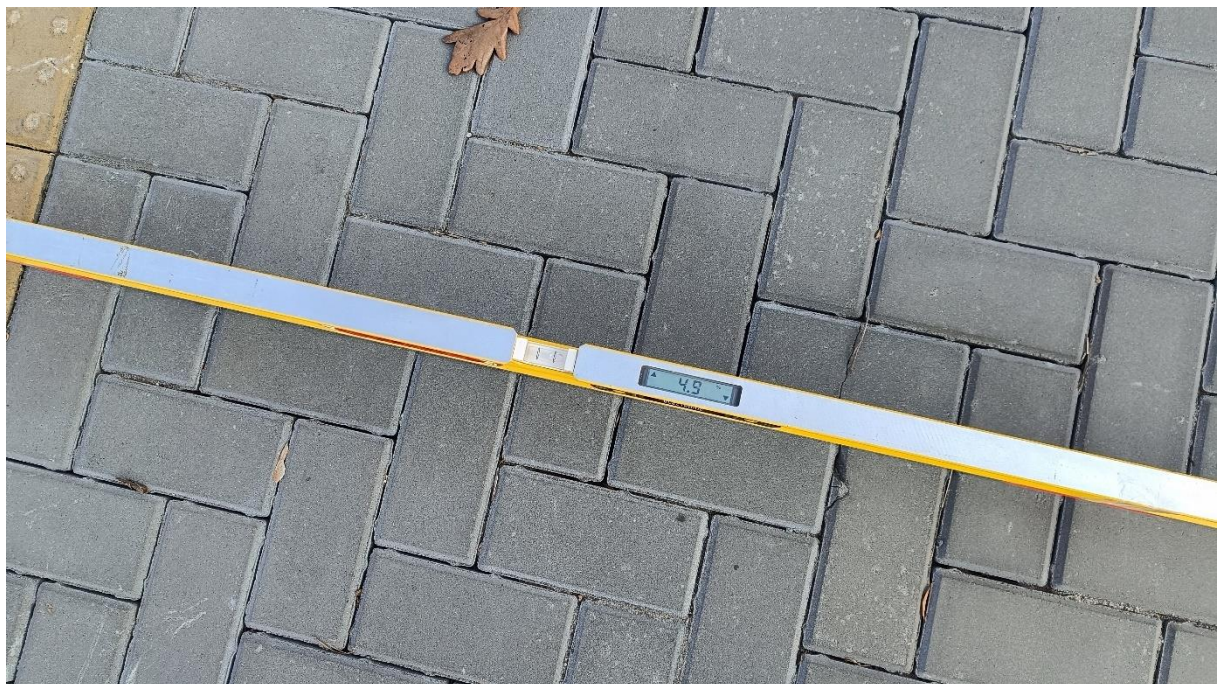
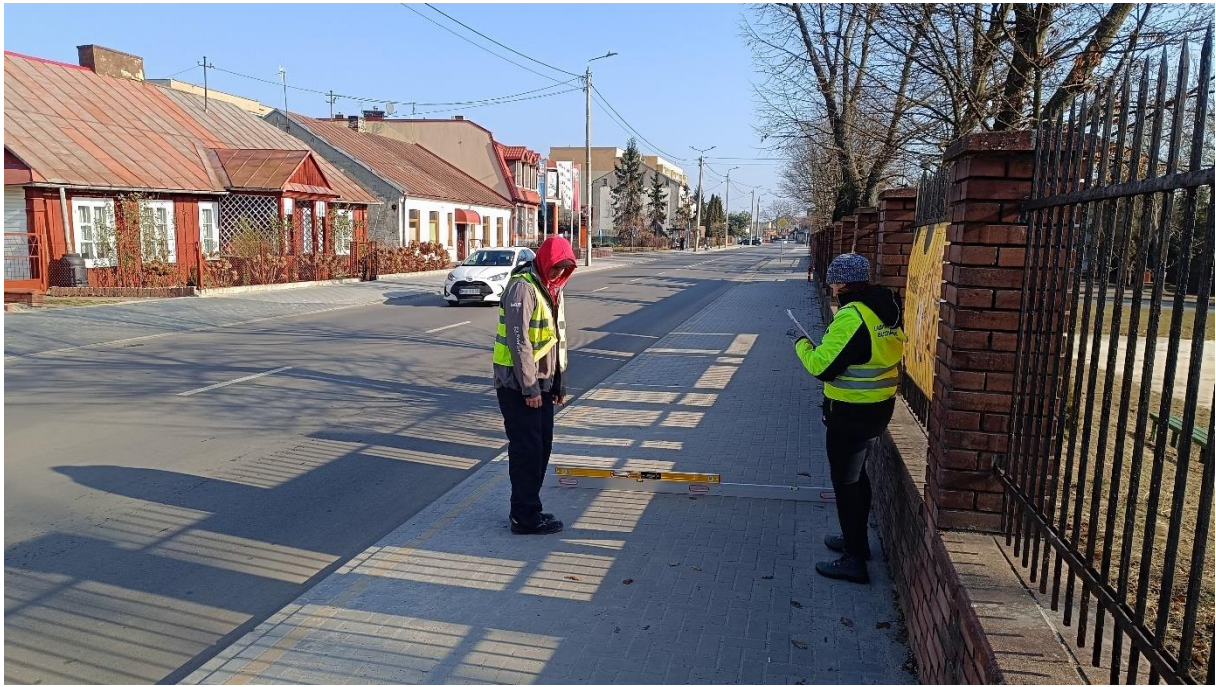
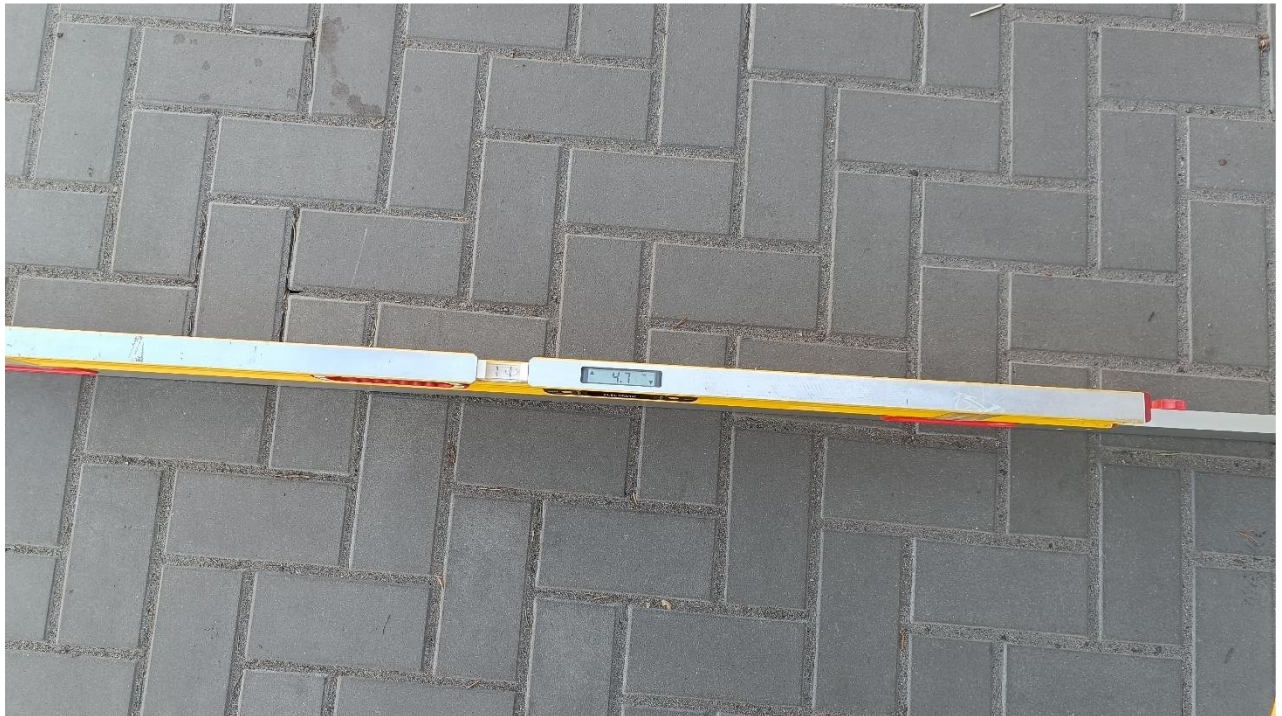
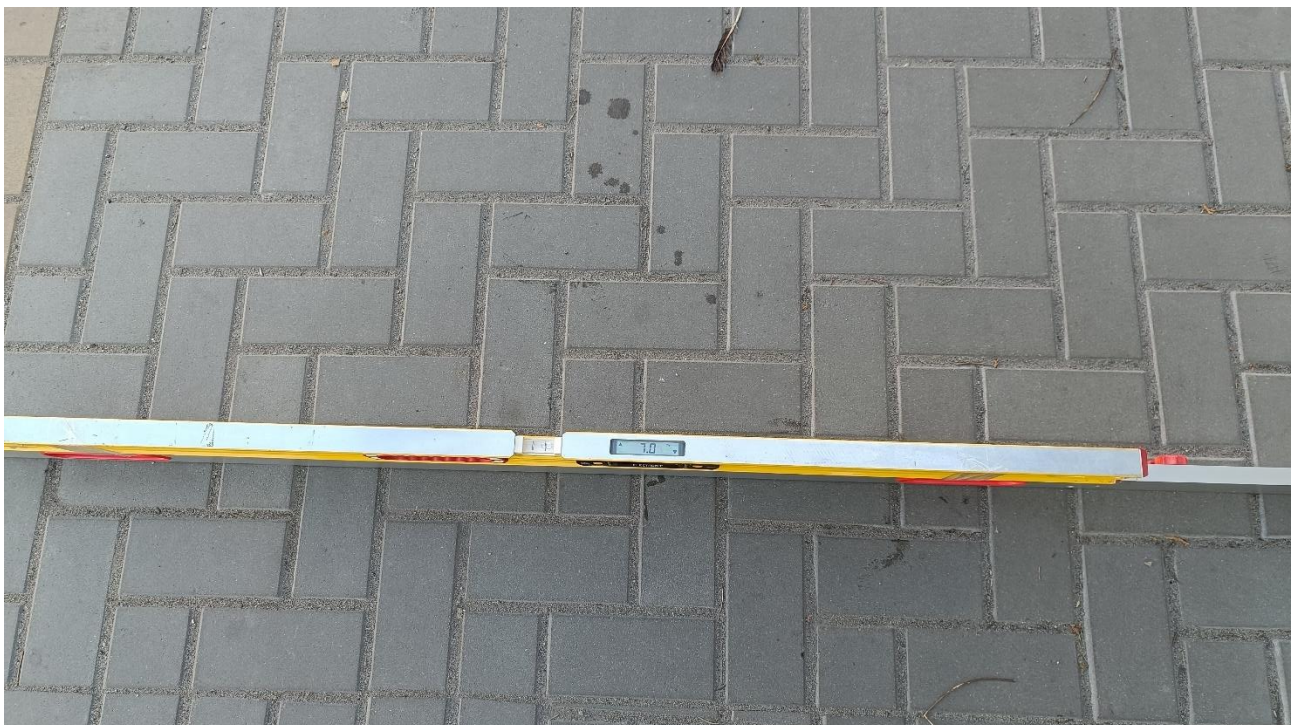
2.

Spadek poprzeczny chodnika z betonowej kostki brukowej.

Wymagania wg STWiORB: 2,0% (+/- 0,3%).

Na odcinku od km 0+560,00 do km 0+892,45 strona lewa i prawa pomierzone spadki poprzeczne nawierzchni chodnika **wynoszą od 2,7 do 7,0 %**.

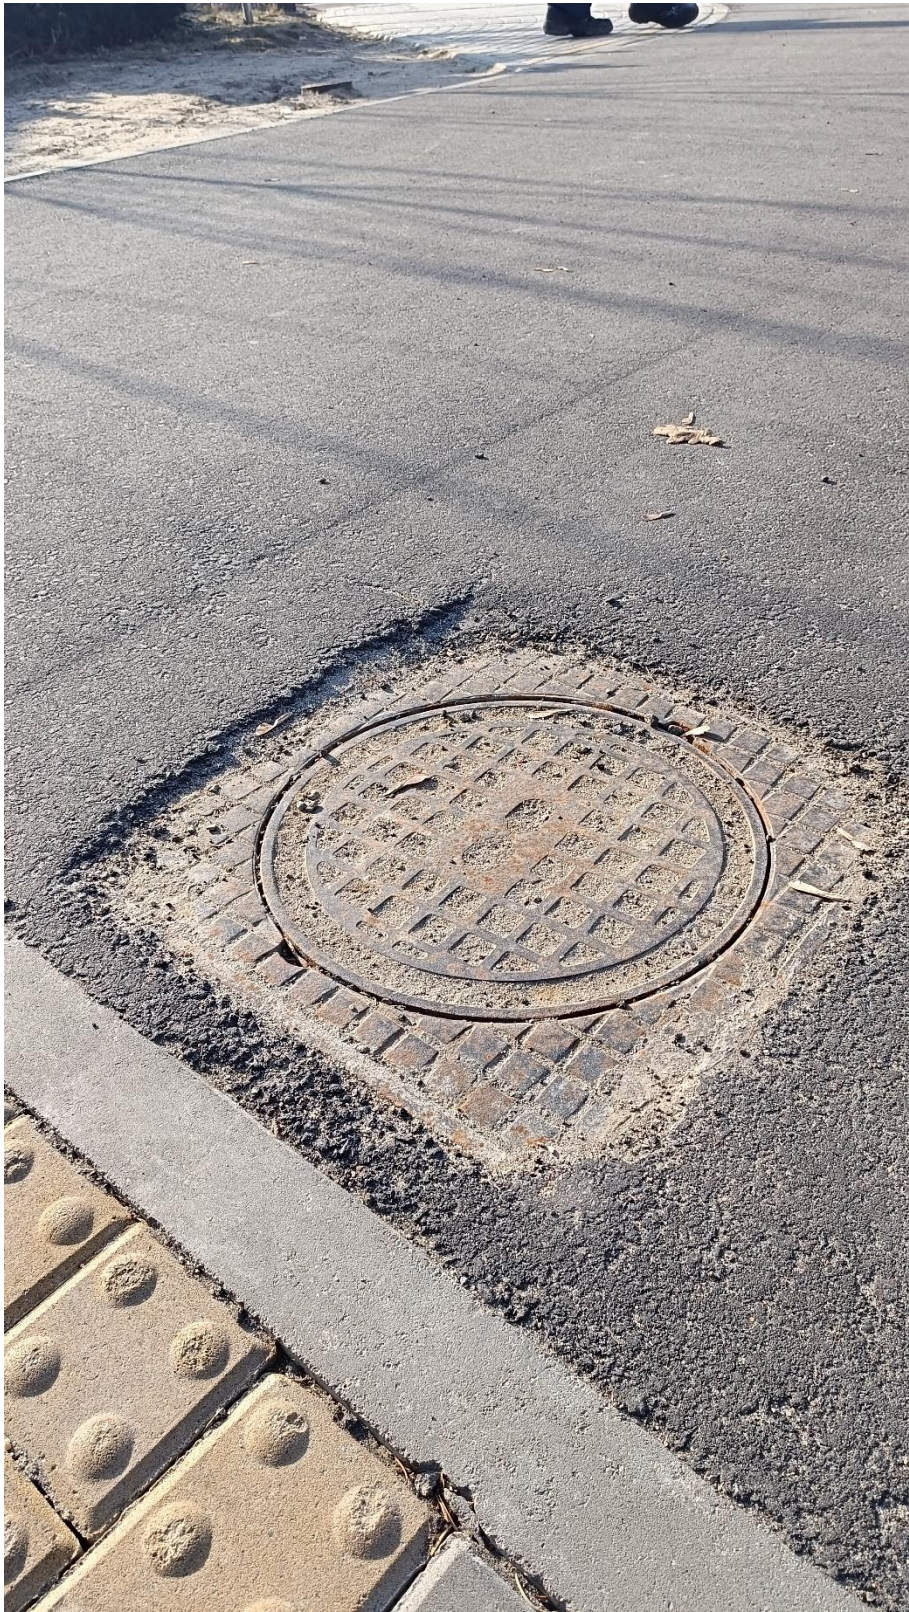
3.

Pomiary równości włączów studni rewizyjnych oraz pokryw zasuw wodociągowych i zaworów gazowych.

Wymagania wg STWiORB: do 6 mm na jezdni głównej, do 9 mm na ścieżce rowerowej, do 10 mm na chodniku.

Na całym odcinku występują za nisko posadowione w/w urządzenia.

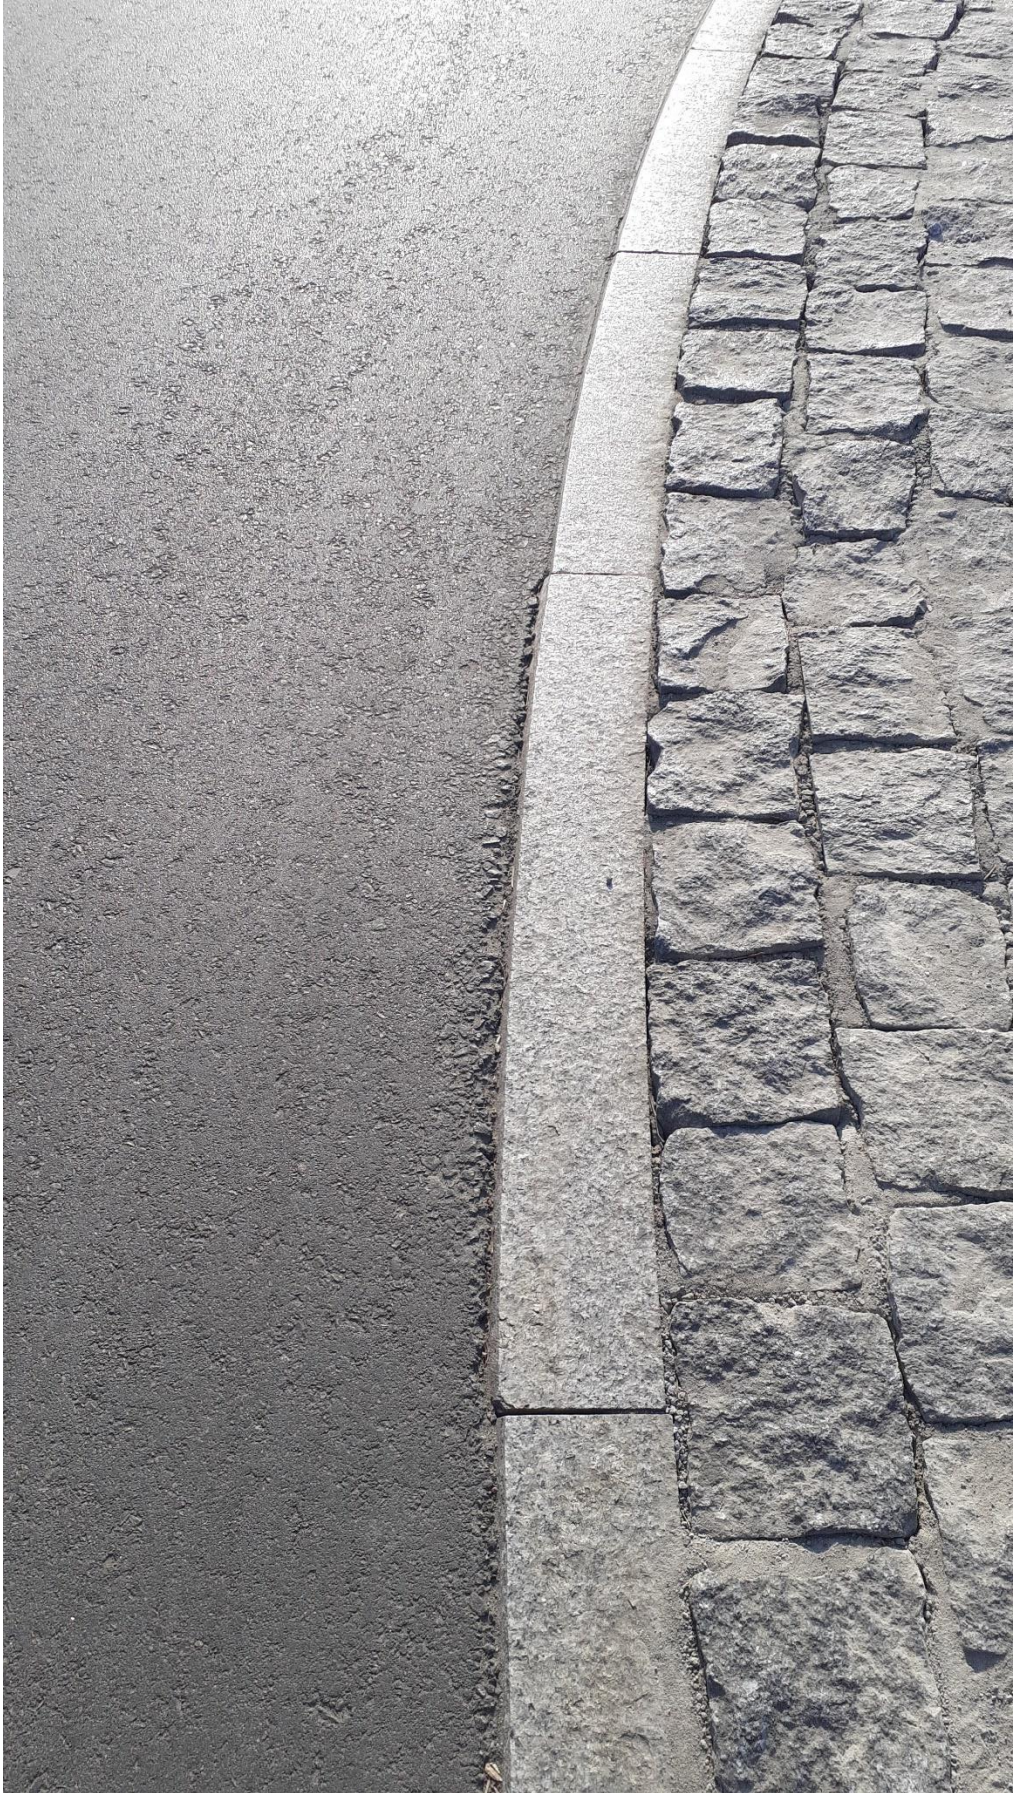
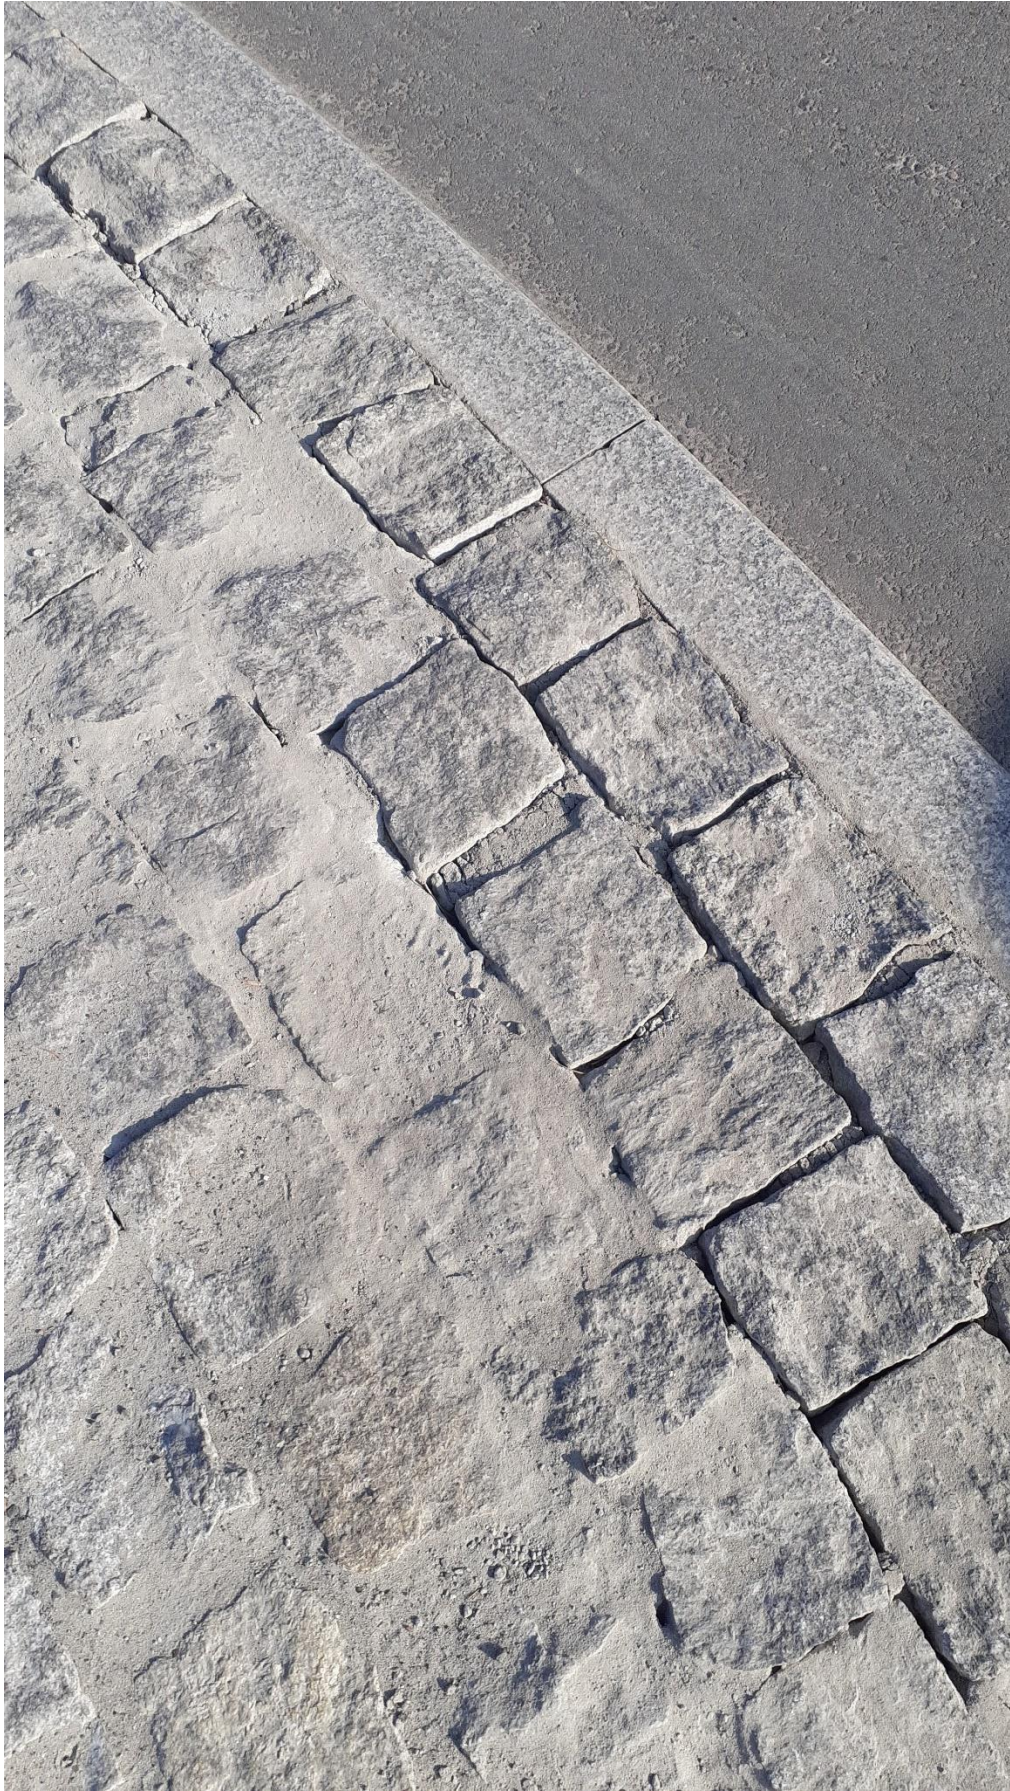
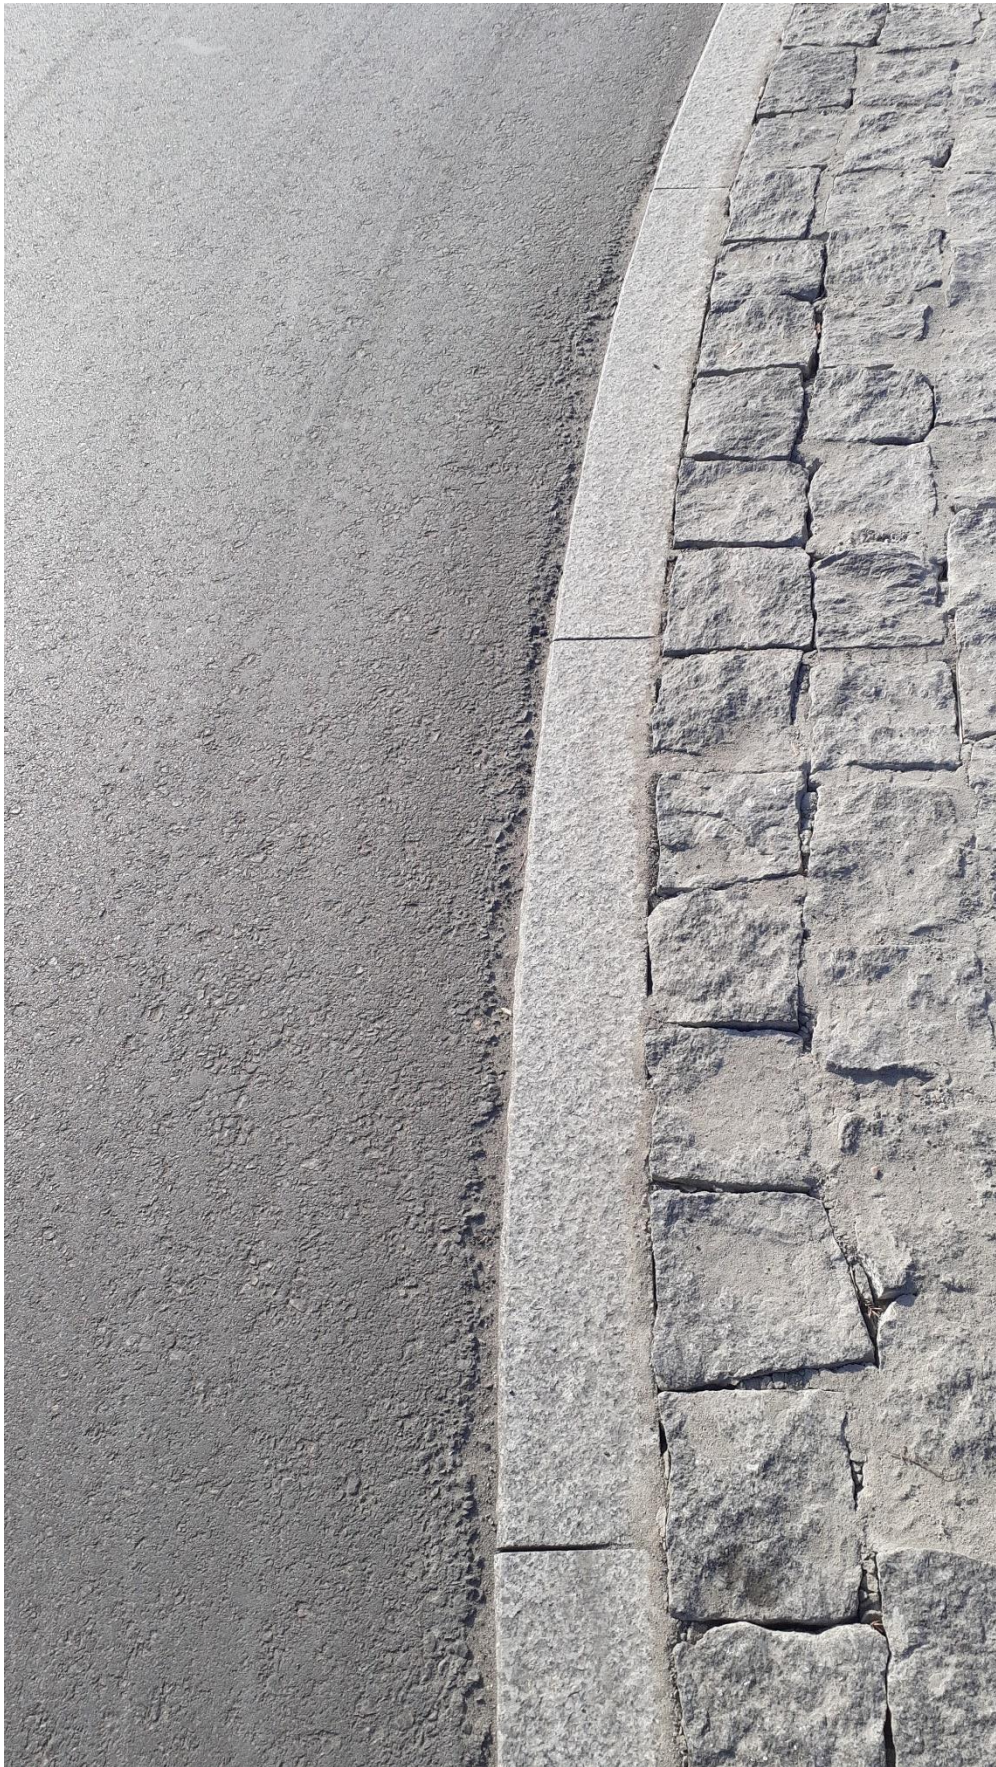
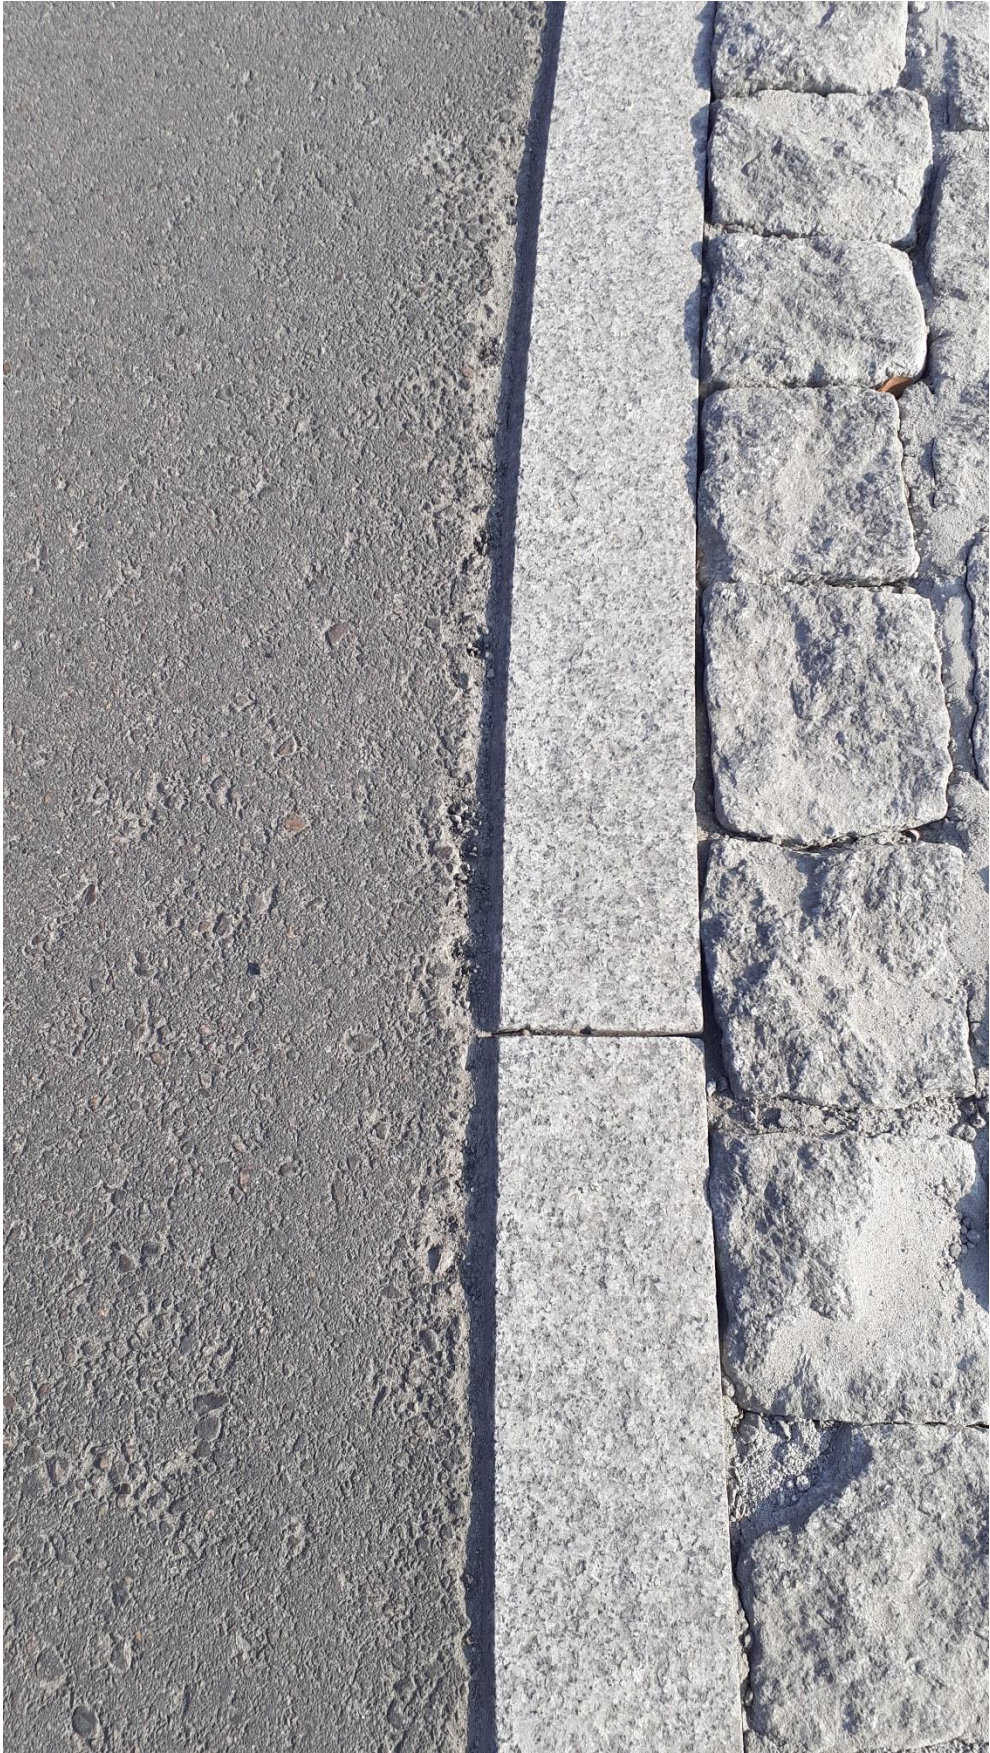
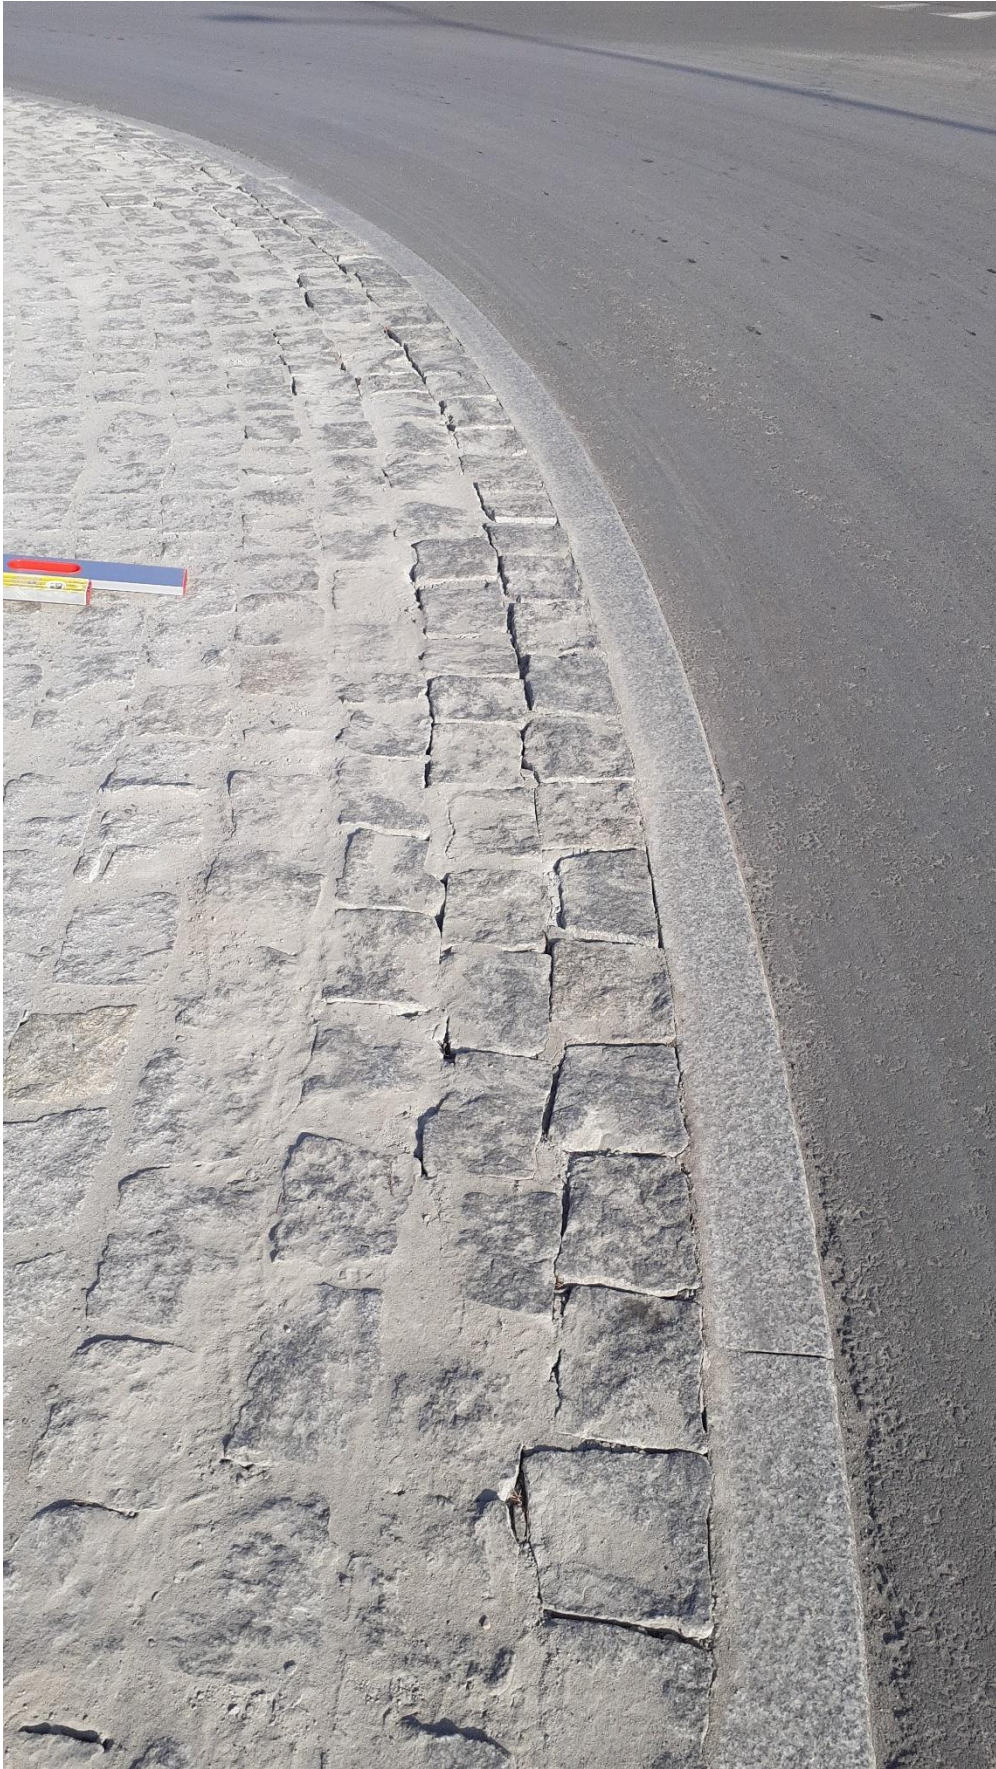
4.

Ocena wizualna nawierzchni bitumicznej i nawierzchni z kostki kamiennej na rondzie – skrzyżowanie ulic Wyszyńskiego/Warszawska.

Nawierzchnia bitumiczna posiada wykruszenia na połączeniu z krawężnikiem kamiennym. Wynika to z braku uszczelnienia połączenia oraz niedogęszczenia warstwy. Zaobserwowano również część krawężników kamiennych posadowionych poniżej warstwy ścieralnej. Nawierzchnia z kostki kamiennej jest nieuszczelniona – brak spoinowania, luźne kostki w nawierzchni.
