OPINIA TECHNOLOGICZNA

- Przebudowa sieci wodno-kanalizacyjnej, budowa kanalizacji deszczowej oraz budowa kanału technologicznego wraz z odtworzeniem drogi na ul. Warszawskiej w Radzynie Podlaskim (decyzja pozwolenia na budowę nr 85/2022 wydana przez Starostę Radzyńskiego w dniu 16.05.2022r);

- Przebudowa sieci wodociągowej oraz budowa kanału technologicznego wraz z odtworzeniem drogi na ul. Wyszyńskiego w Radzynie Podlaskim (decyzja pozwolenia na budowę nr 86/2022 wydana przez Starostę Radzyńskiego w dniu 16.05.2022r);

Część II - ul. Wyszyńskiego

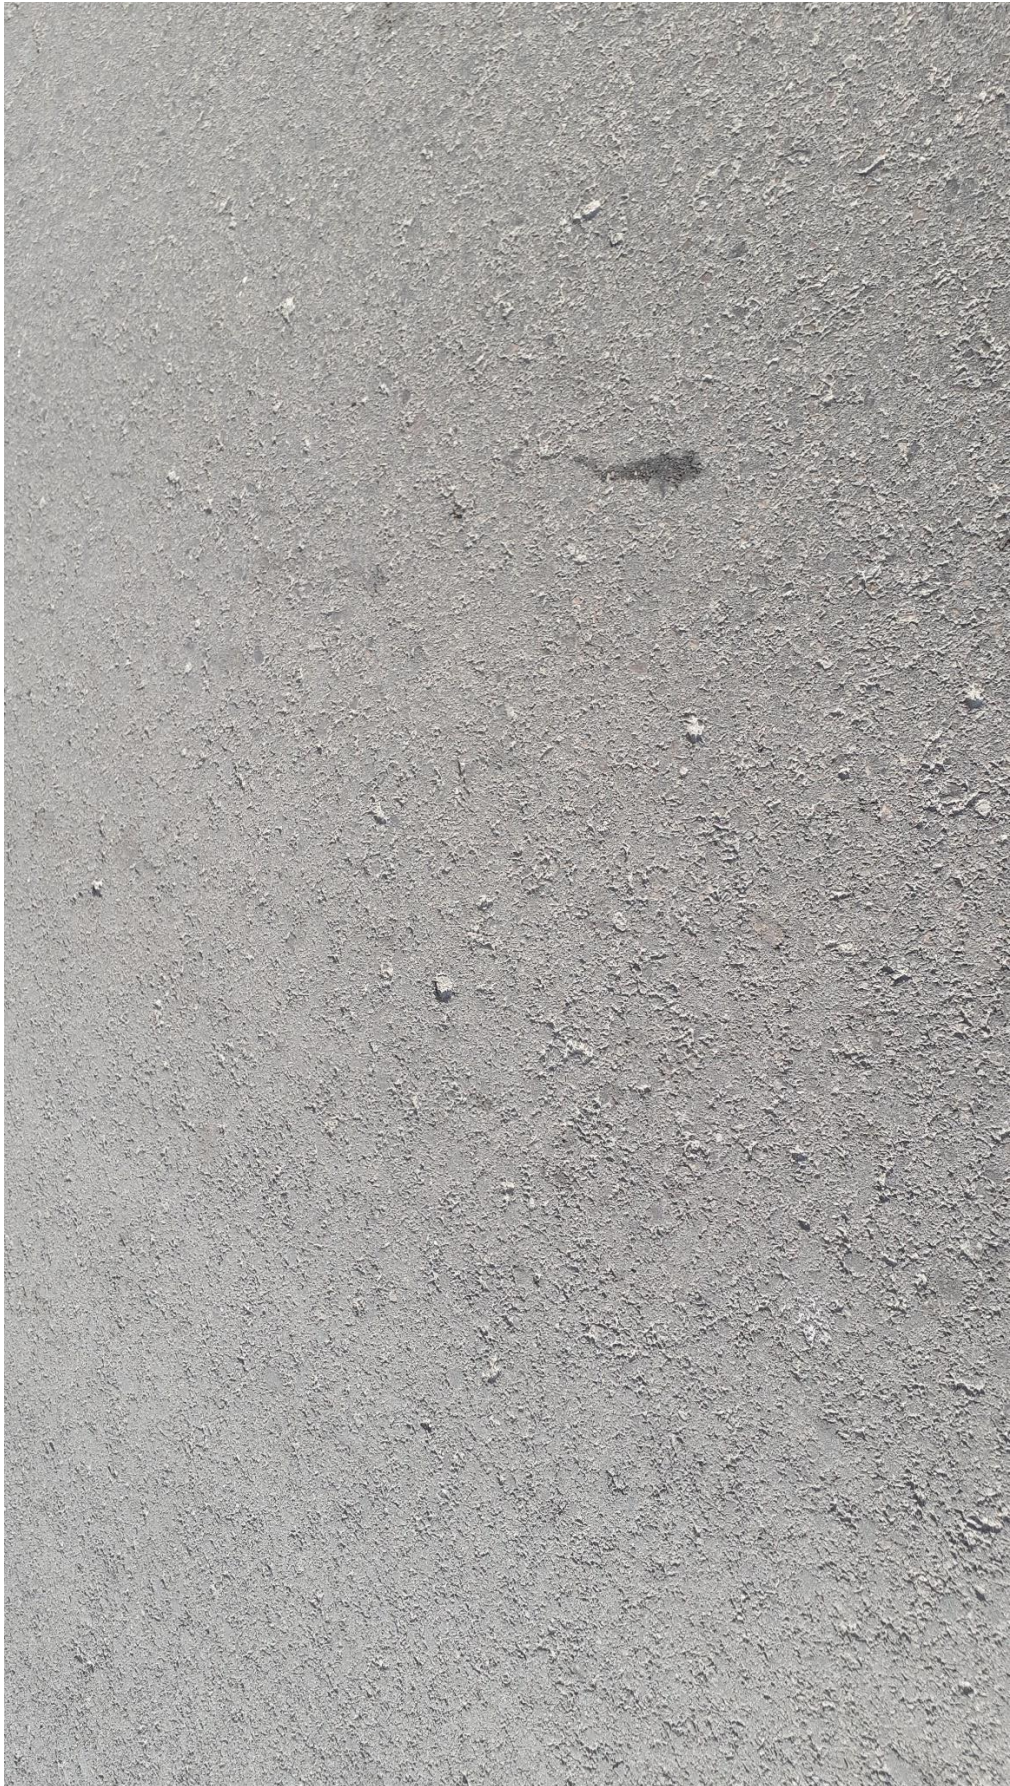
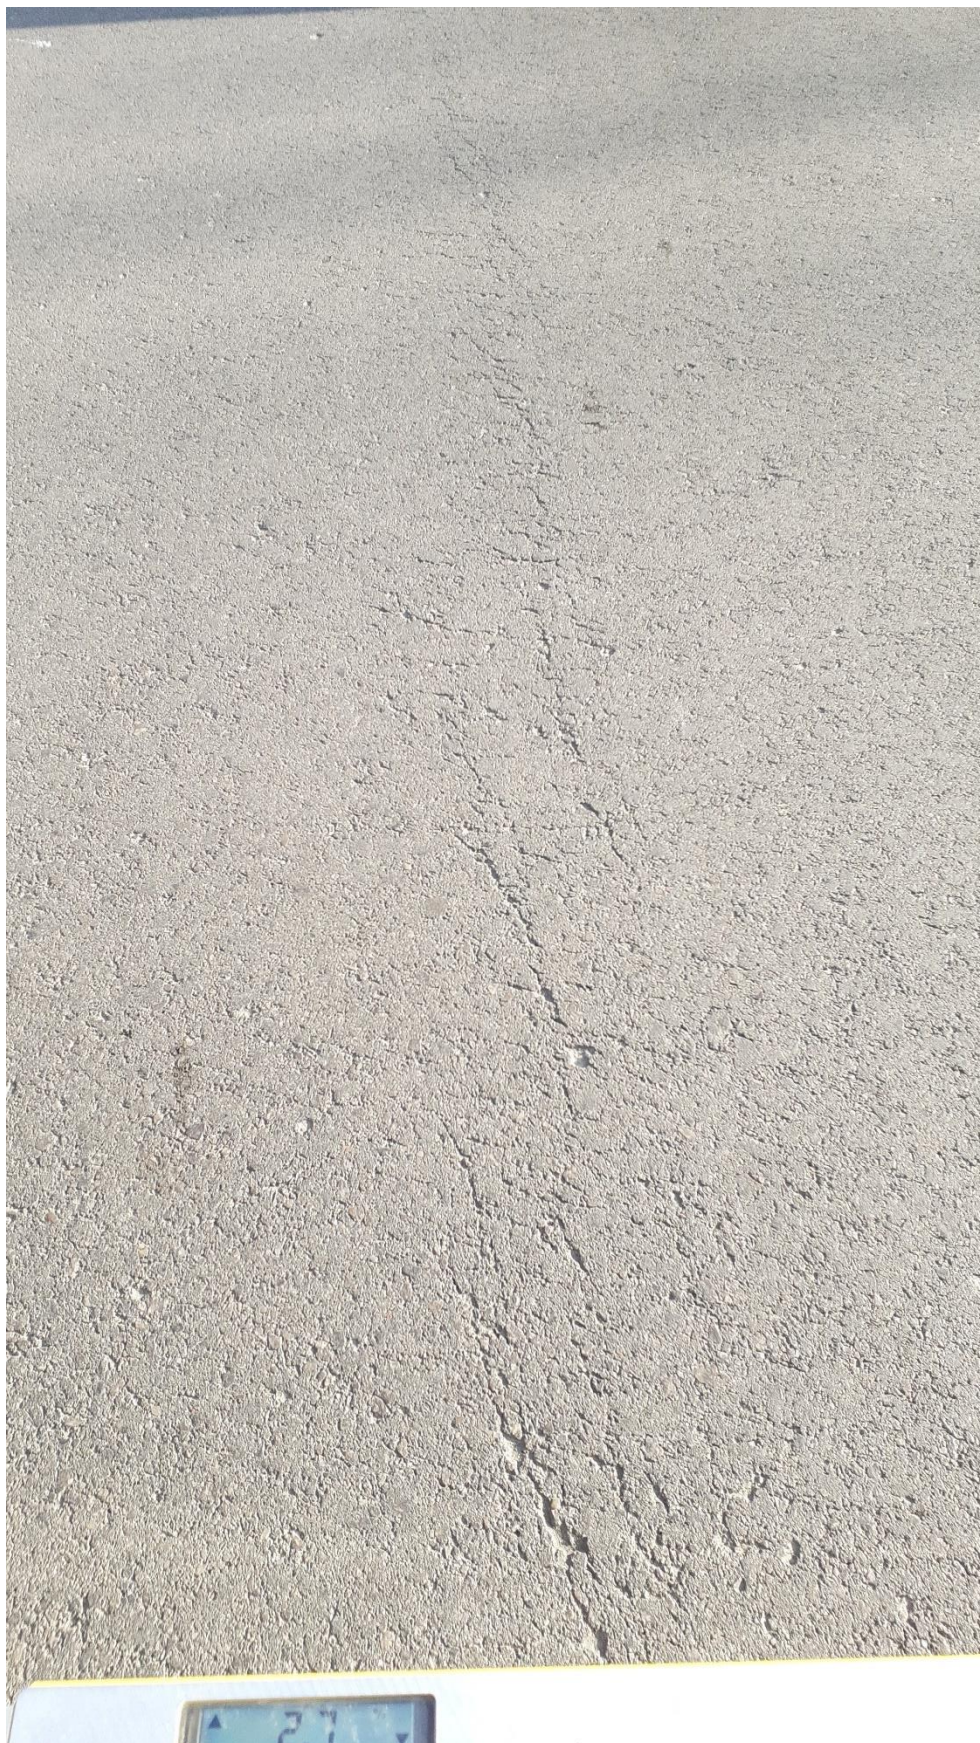
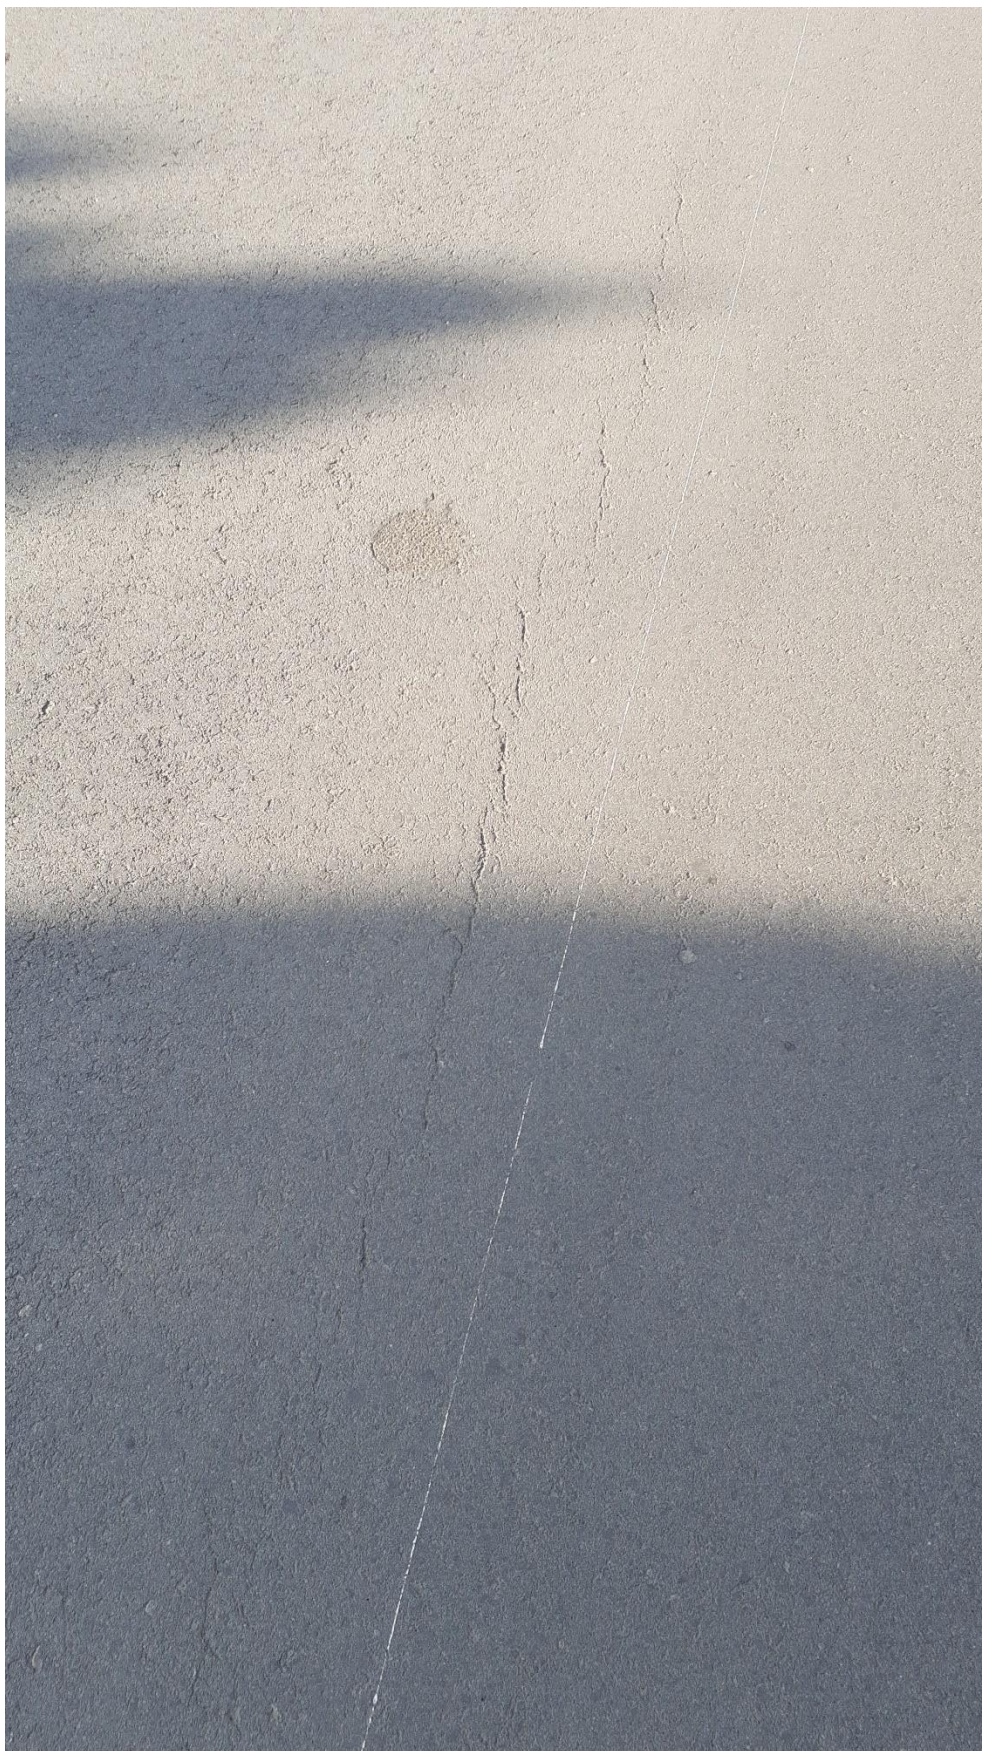
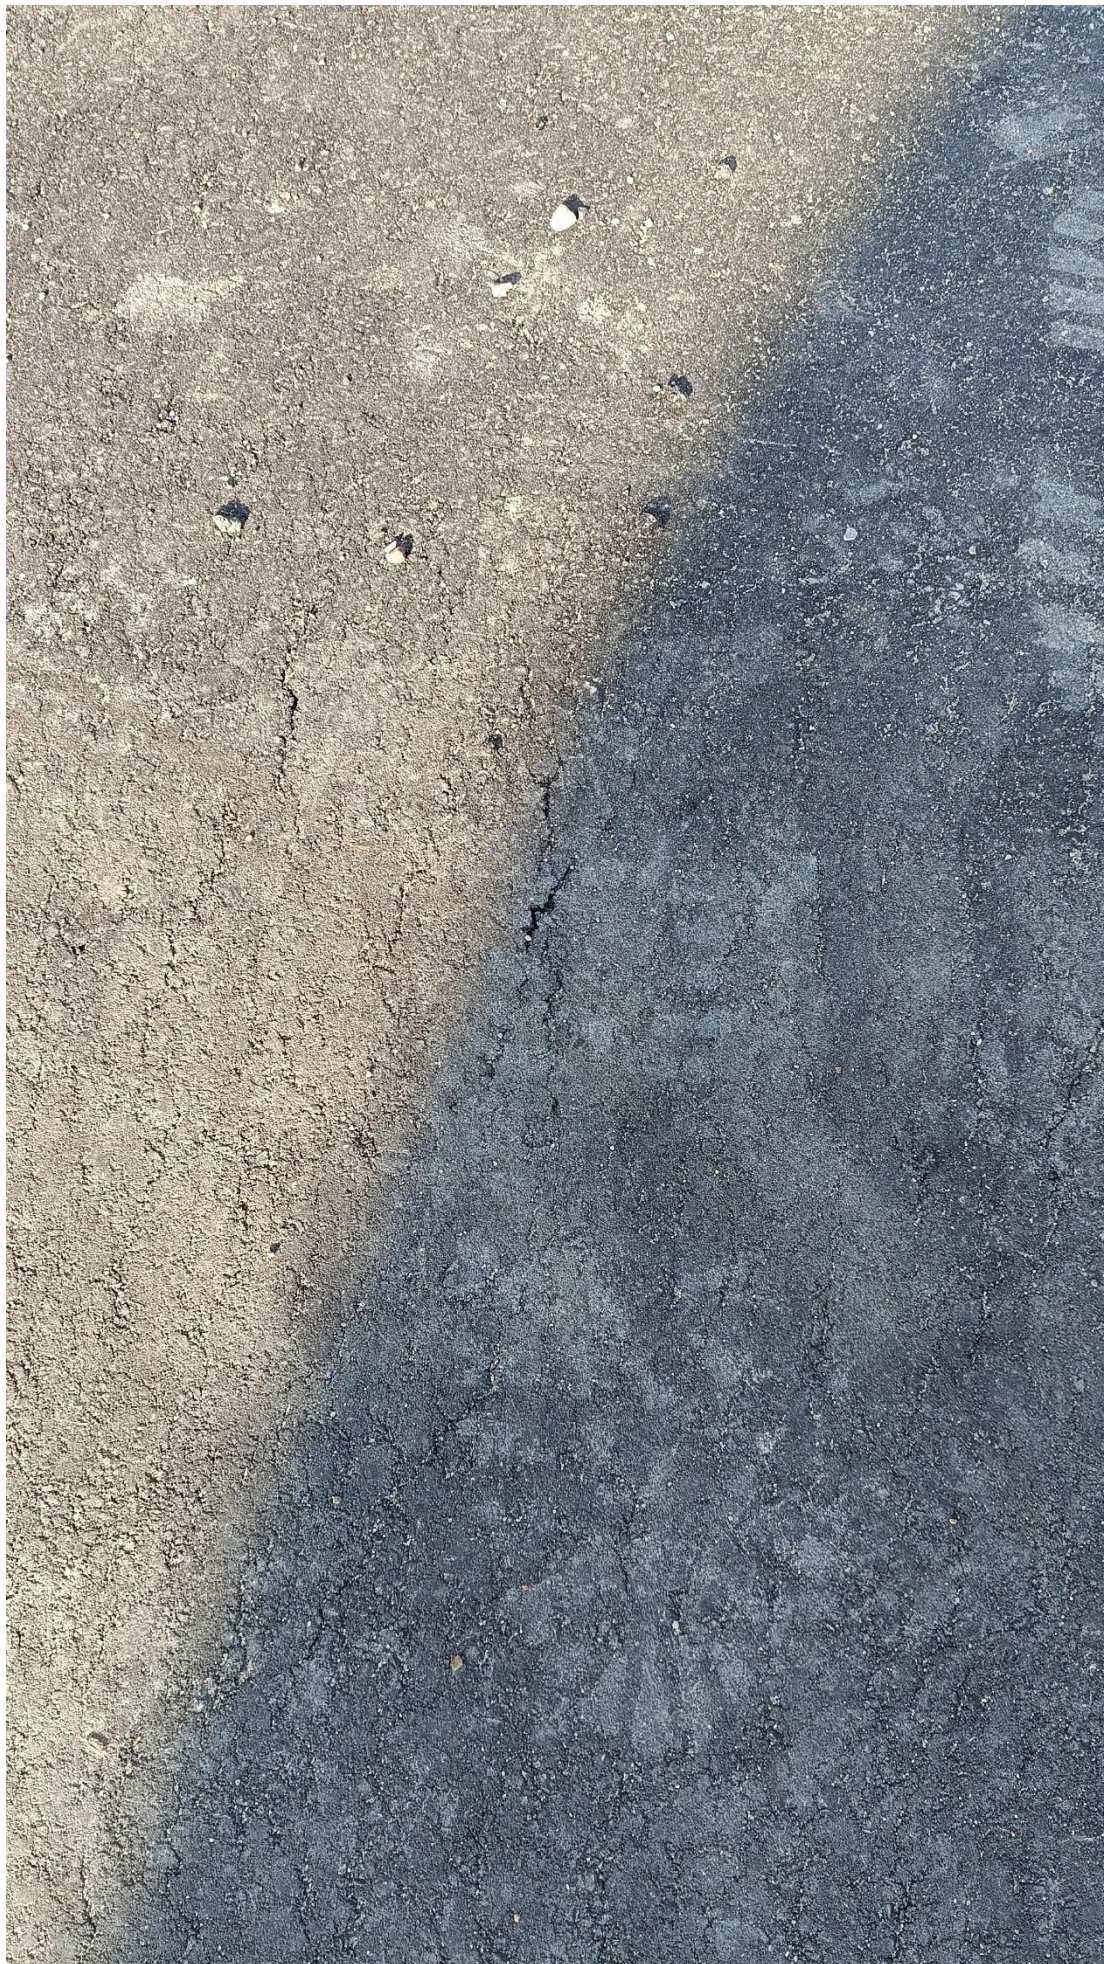
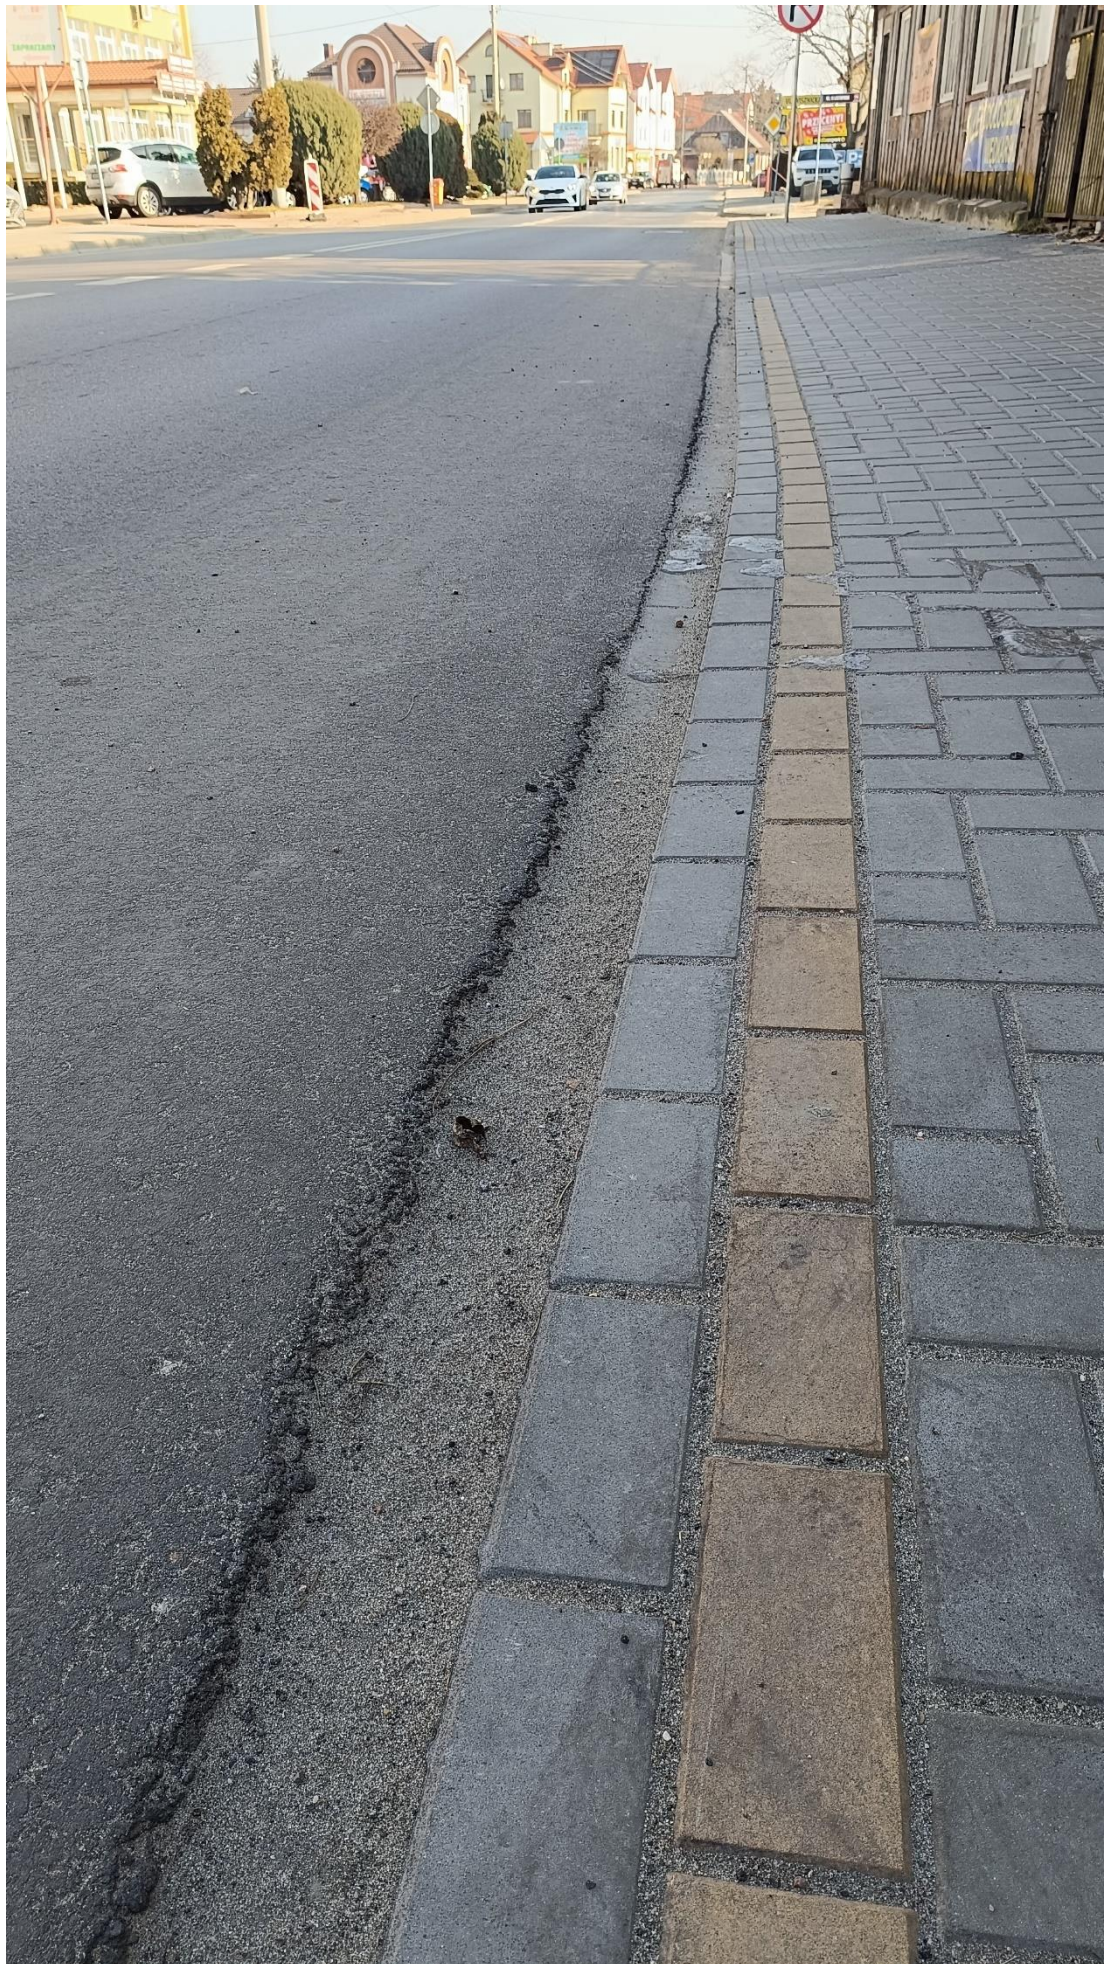
6.

Ocena wizualna nawierzchni bitumicznej na jezdni głównej i ścieżce rowerowej.

Nawierzchnia bitumiczna posiada wykruszenia i ubytki kruszywa. Można zaobserwować nieotoczone lepiszczem ziarna kruszywa. Widoczne lokalne spękania nawierzchni. Brak uszczelnienia przy krawężnikach.

Krawężniki poniżej warstwy ścieralnej.

Podczas odwiertów nawierzchni jezdni głównej warstwa ścieralna samoczynnie oddzieliła się od warstwy wiążącej co świadczy o niewłaściwej szepności warstw.

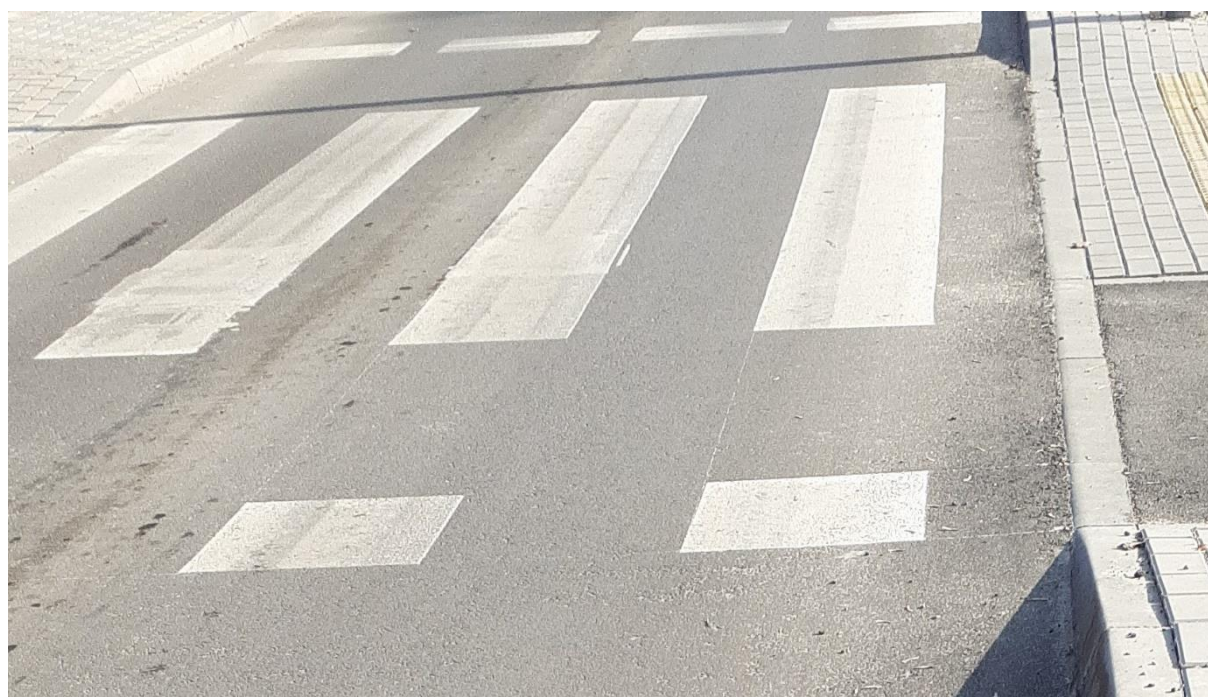
Oznakowanie poziome – wykonano oznakowanie cienkowarstwowe – według dokumentacji projektowej powinno być grubowarstwowe. Ma to szczególne znaczenie dla bezpieczeństwa wszystkich uczestników ruchu drogowego, a w szczególności dla pieszych i rowerzystów korzystających z przejść dla pieszych i przejazdów dla rowerów. Oznakowanie cienkowarstwowe nie posiada odpowiedniej odblaskowości przez co jest mało widoczne:

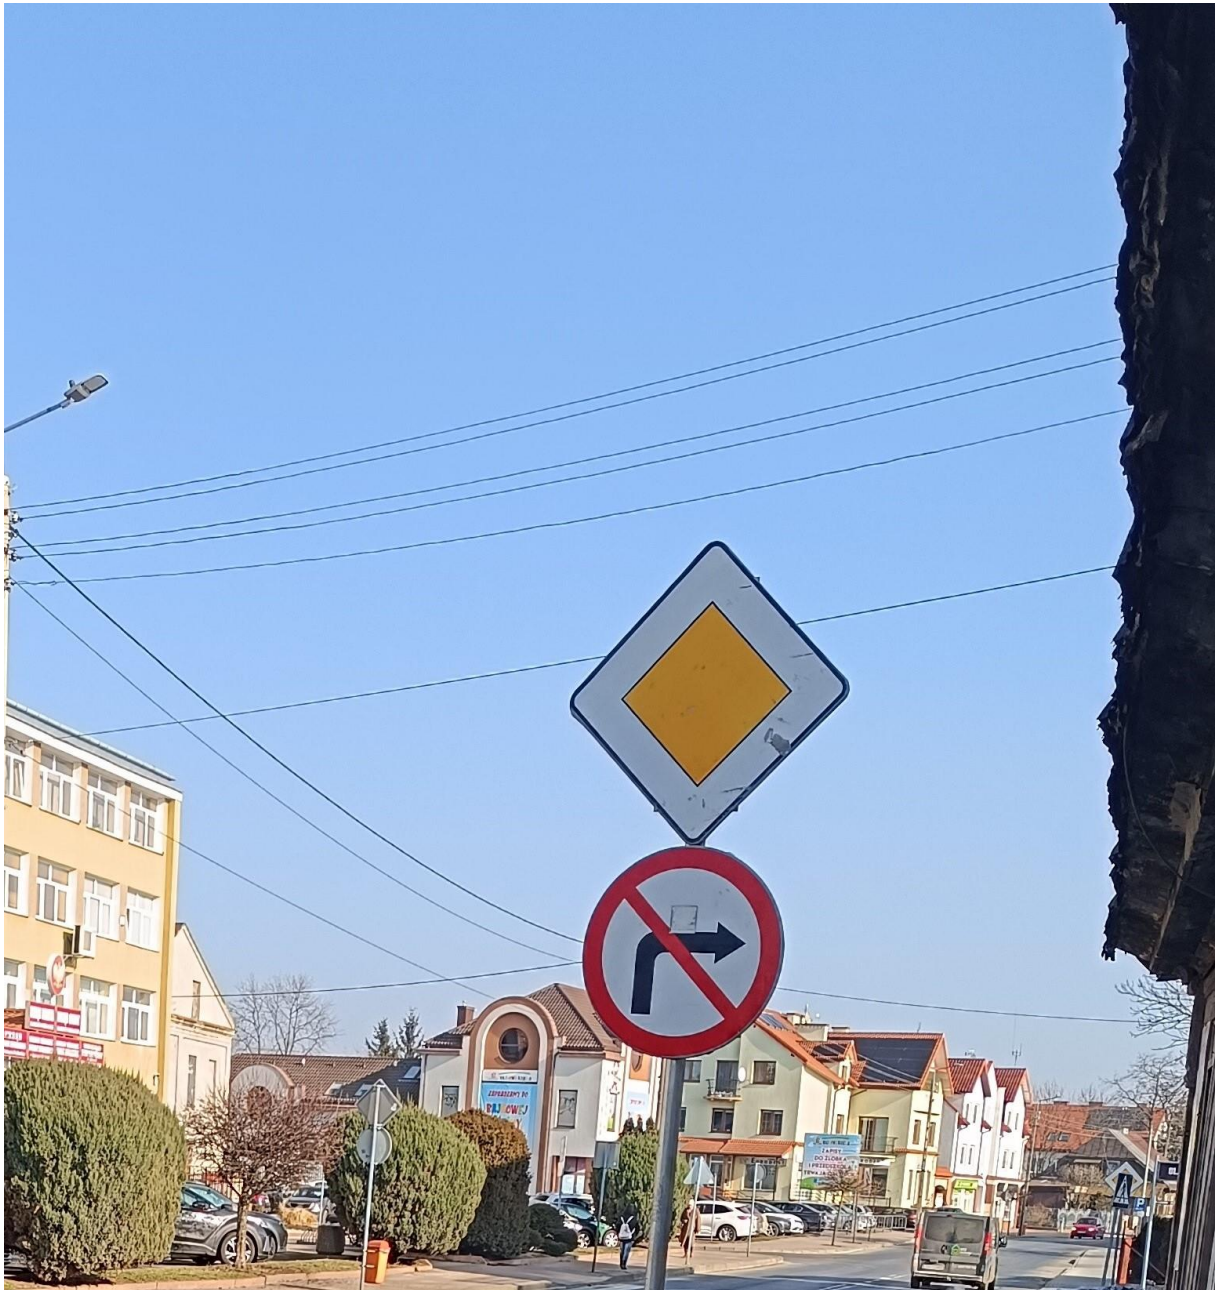
Oznakowanie pionowe wykonane niezgodnie z dokumentacją projektową. Zamontowano część tarcz znaków starych, nieodpowiadającym wymaganiom. Folia tarcz spękana, wyblaknięta, porysowana, niewidoczna. Stanowi to szczególne niebezpieczeństwo w przypadku niewłaściwie oznakowanych przejść dla pieszych:

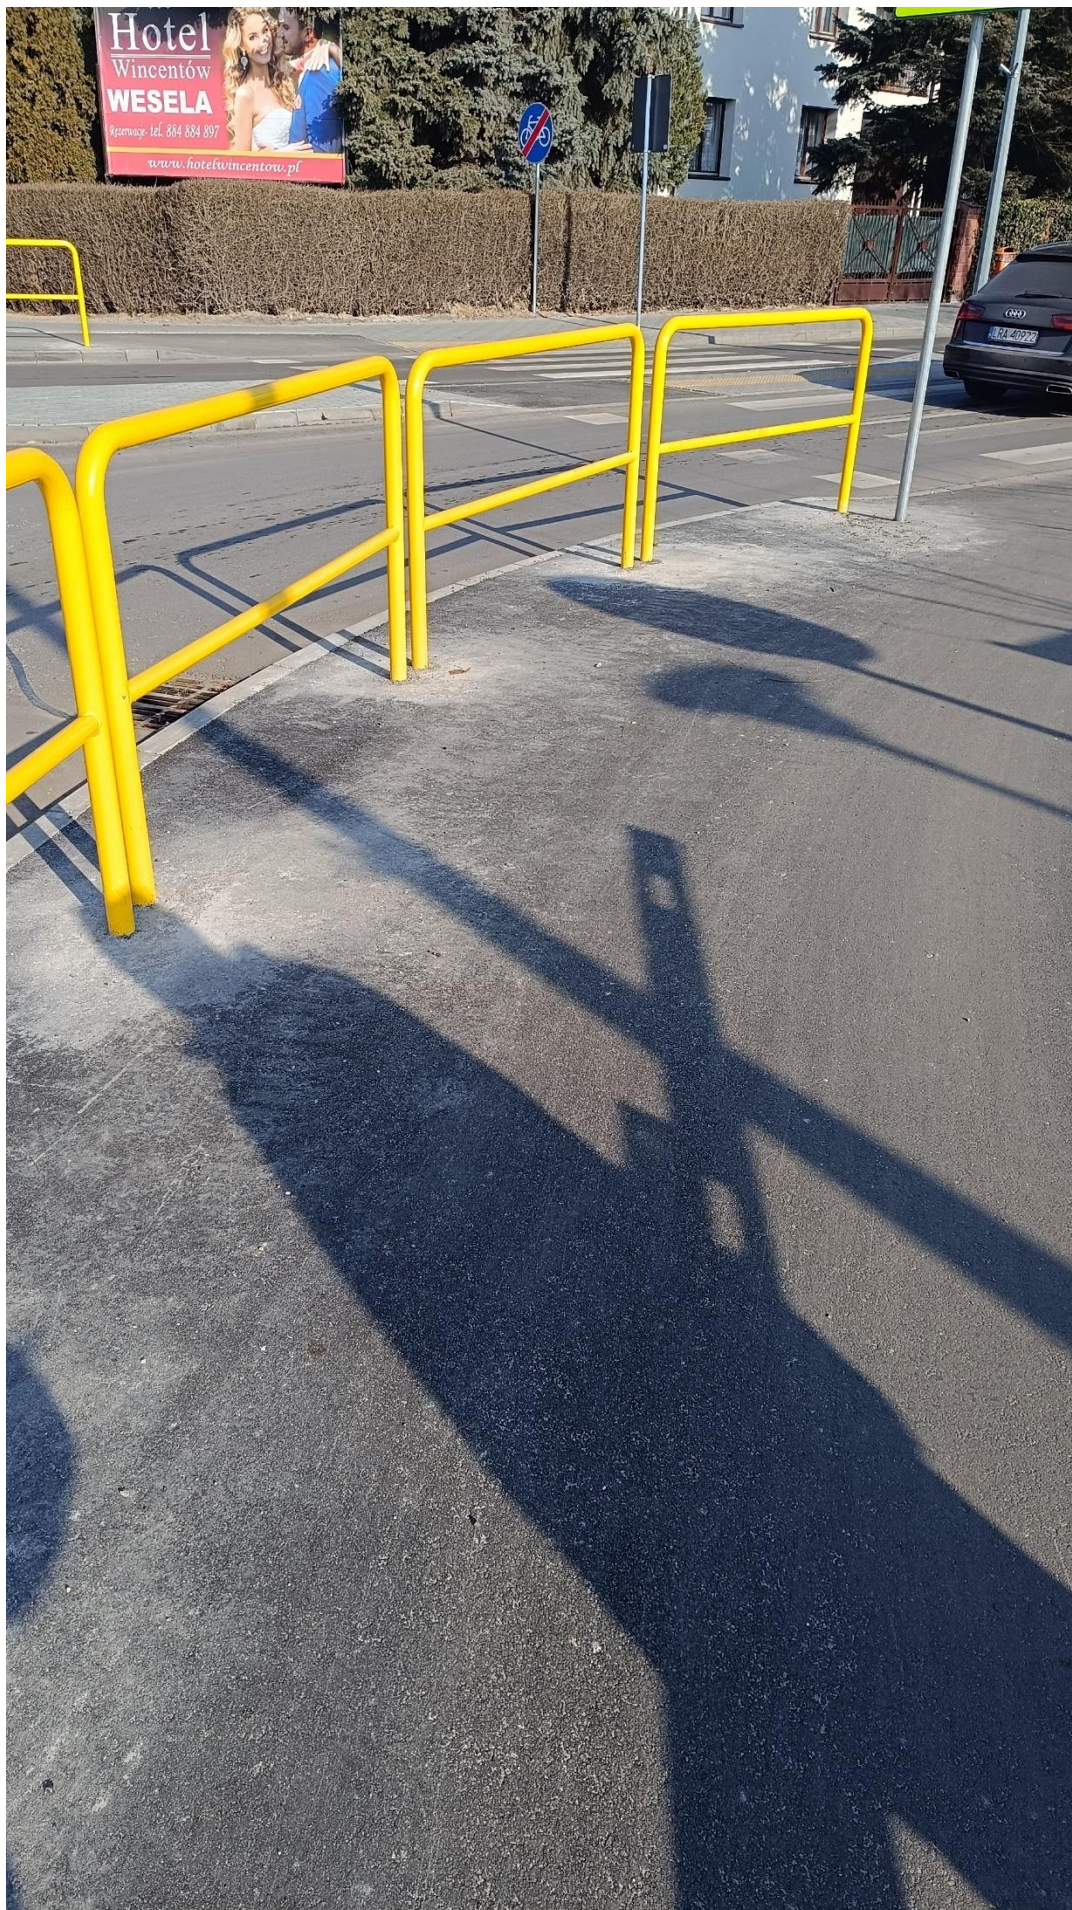
- Urządzenia bezpieczeństwa ruchu – bariery U12a. Zamontowano bariery koloru żółtego. Według dokumentacji projektowej powinny być koloru białego.

Bariery U 12a zapobiegają wtargnięciu na jezdnię pieszych bądź rowerzystów. Nie powinny być zauważalne i nadmiernie odwracające uwagę kierowców pojazdów mechanicznych od patrzenia na jezdnię.

Ponadto bariery składające się z elementów segmentowych zostały zamontowane nieprawidłowo. Należy je montować w sposób ciągły – w taki sposób aby słupki przylegały do siebie bez przerw.
