**PROJEKT TECHNICZNY**

**TOM 3 PROGRAMY KONSERWATORSKIE**

**PROJEKT BUDOWLANY REWITALIZACJI BUDYNKU ORANŻERII  
PRZY PAŁACU POTOCKICH W RADZYNIU PODLASKIM**

Jana Pawła II 4, 21-300 Radzyń Podlaski,

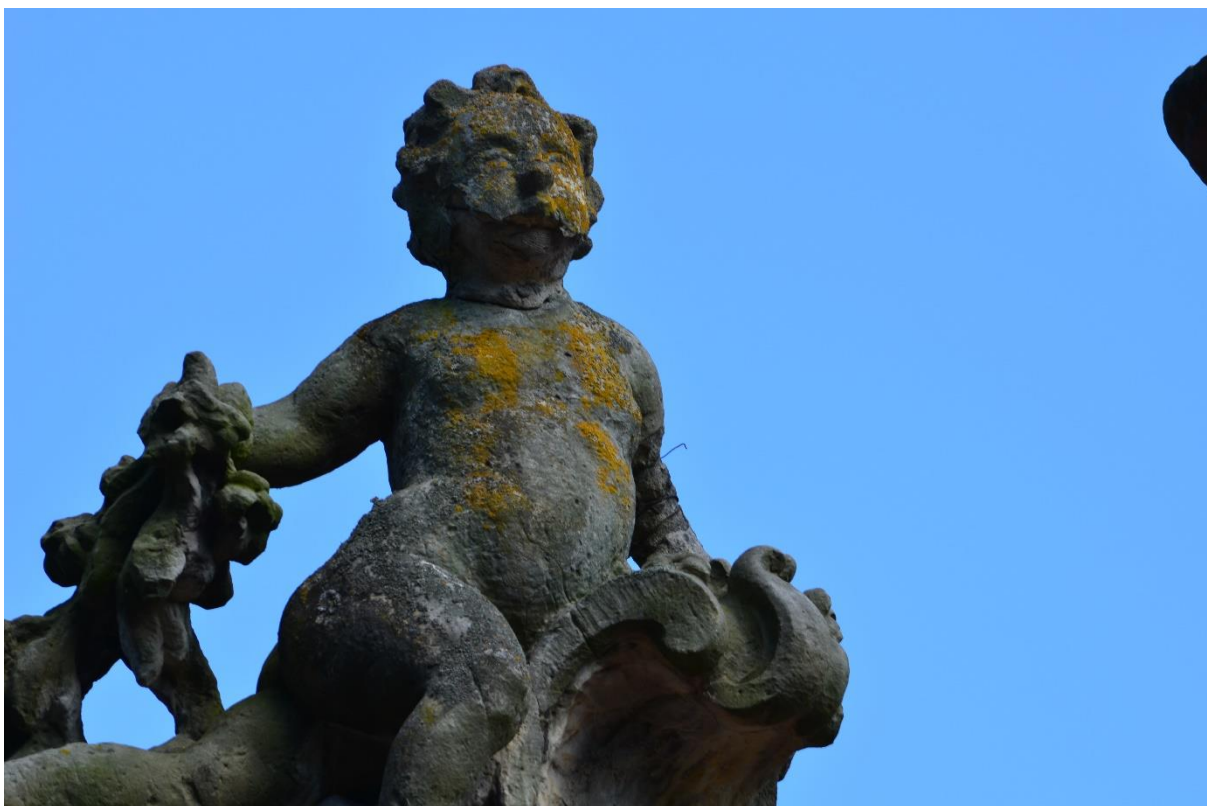
Zdarzają się niedokładne spasowania elementów przełamanych – np. twarz putta z grupy zachodniej, w której teraz wyraźnie brakuje partii od nosa w dół.

Fot.15. Grupa rzeźb nad ryzalitem bocznym, putto ze źle spasowanym sklejeniem twarzy i ubytkiem.

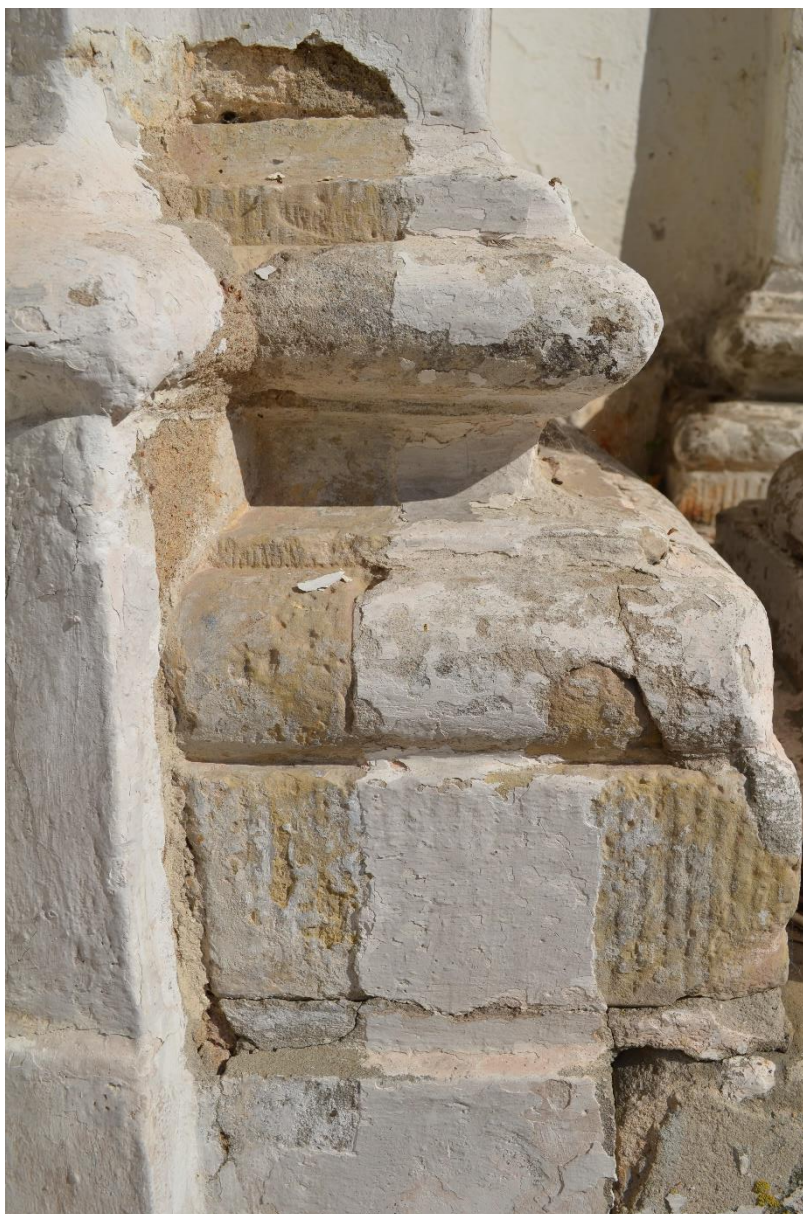
W partii wejścia widoczne są wybicia profilu w partii cokołowej, grube i nieudolne warstwy otynkowań niedobranym materiałem typu cement, a nawet beton. Profile uległy zatarciu i utraciły swą oryginalną ostrość.

Fot.26. Cokół pilastra w partii wejścia głównego. Widoczne wtórne otynkowania i warstwy farb.

4. Odkucie otynkowań i reperacji ingerujących w oryginalną formę rzeźbiarską w tym także uzupełnień wykonanych ze źle dobranych materiałów np. betonu.
5. Umycie powierzchni kamiennych po uprzednim potraktowaniu 4% roztworem HF /czas reakcji nie powinien przekroczyć 20 min./ i domycie wodą pod kontrolowanym, zwiększonym ciśnieniem. Następnie doczyszczanie mechaniczne, ręczne /kamienie, szczotki, skalpele/ ze wspomaganiem pary wodnej.

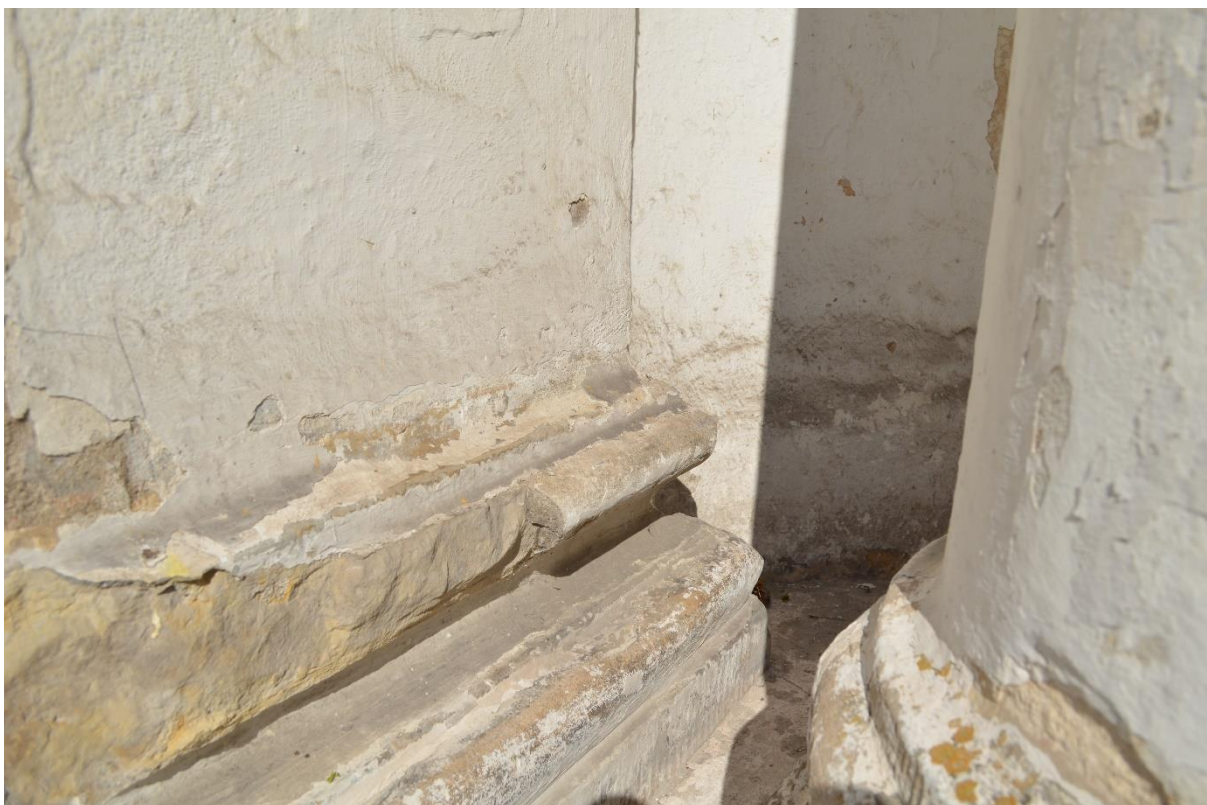
Fot.29. Uszkodzony profil bazy pilastra w partii wejścia głównego.

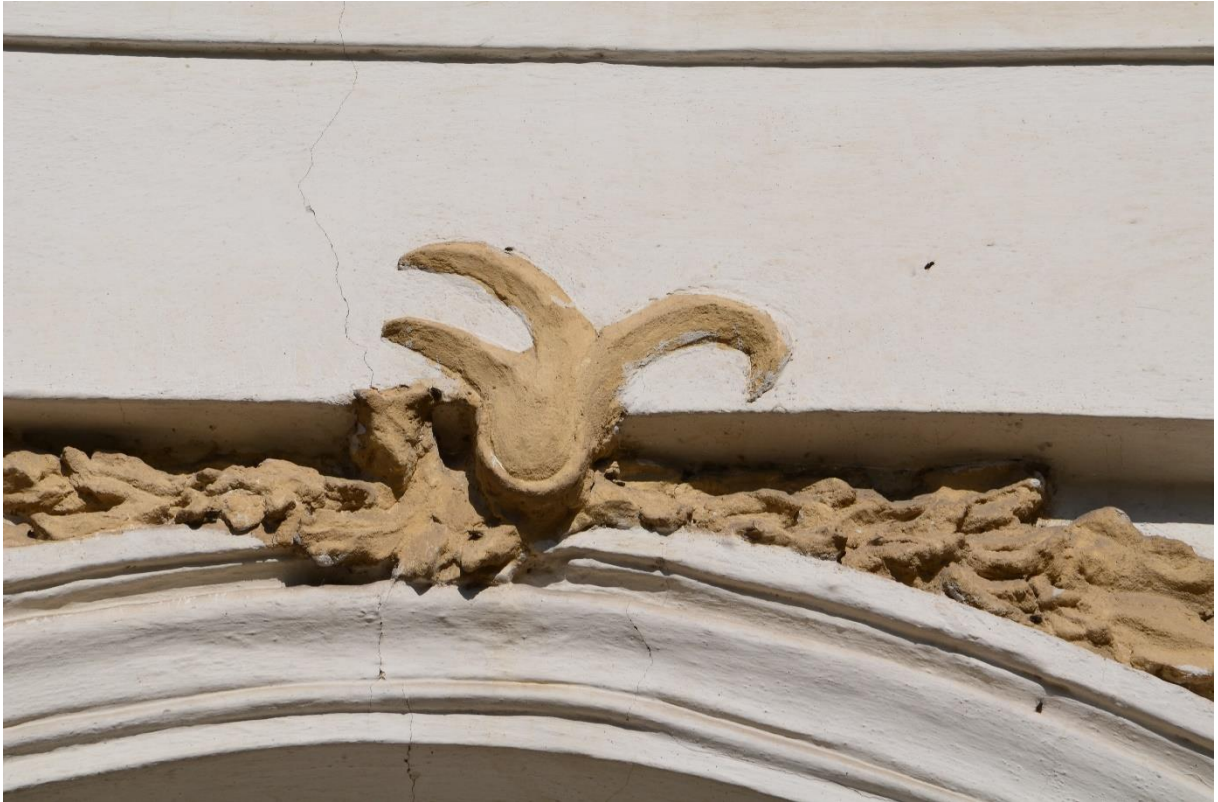
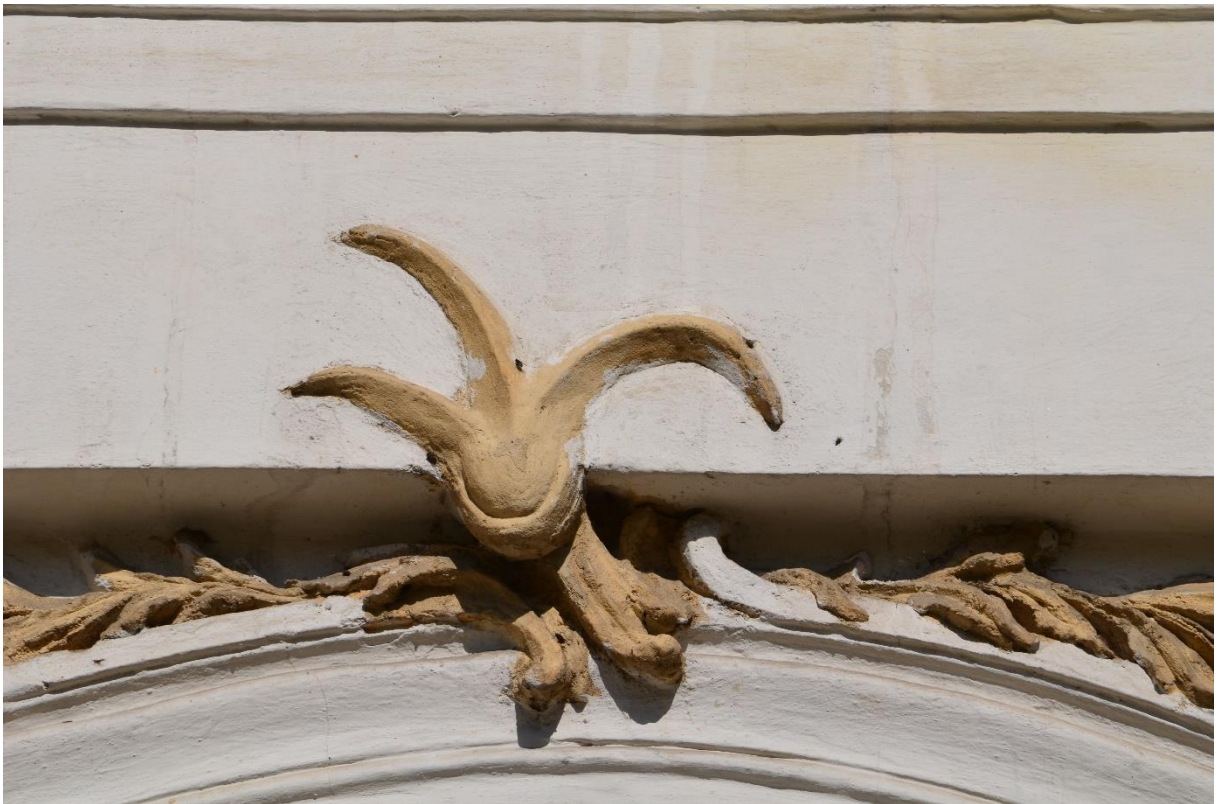
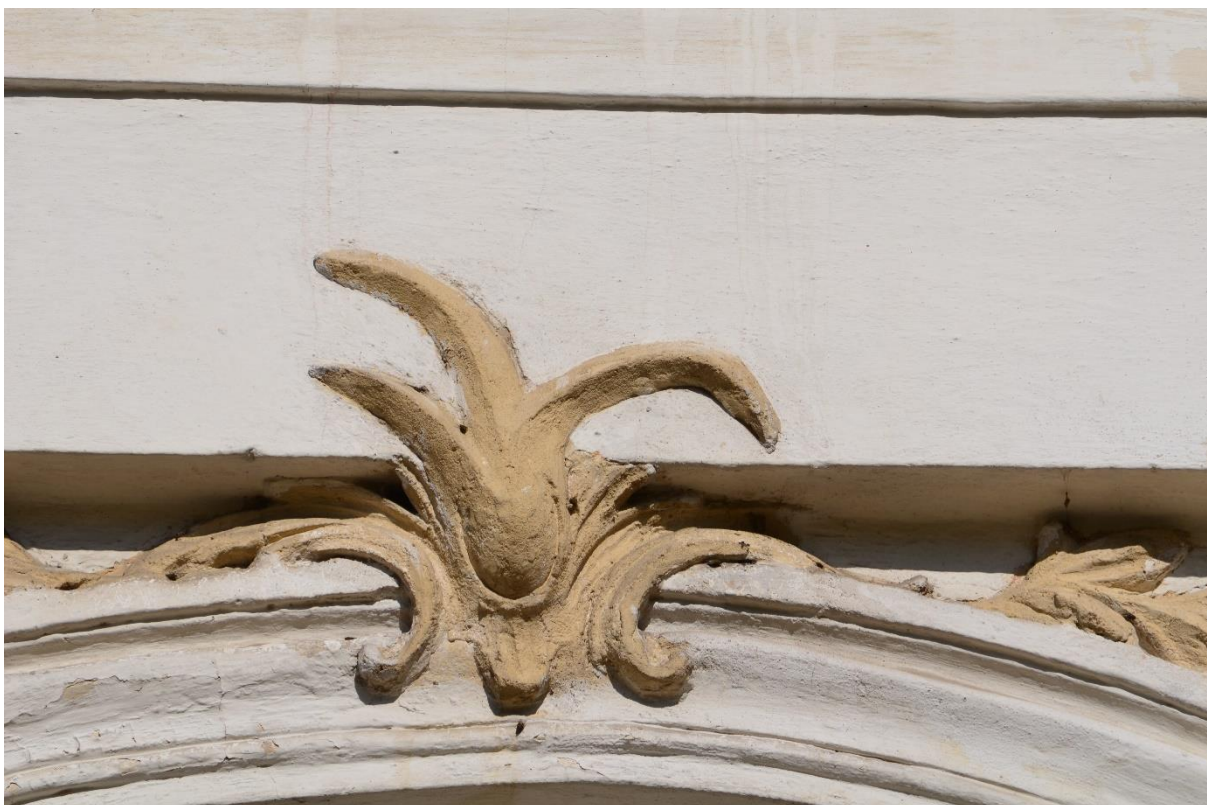
Sztukatorski wystrój, jak stwierdzono na podstawie oględzin, był naprawiany w dość szerokim zakresie. Drobne i precyzyjnie wykonane formy roślinne są obecnie pogrubione, zatraciły ostrość, a ich rekonstrukcja, szczególnie w oknach na prawo od wejścia głównego pozostawia wiele do życzenia.

Naprawy wykonywane w źle dobranym materiale, przede wszystkim zbyt mocnym, o grubym kruszywie zniszczyły efekt pierwotny. Szczelne warstwy wtórne doprowadziły do zniszczeń podłoża. Widoczne są rysy i odspojenia od podłoża całych fragmentów.

Fot.33,34,35 Przykłady źle wykonanych rekonstrukcji sztukaterii nad oknami w elewacji frontowej.

4. Usunięcie źle wykonanych reperacji, szpachlowań ingerujących w oryginalną formę rzeźbiarską, gruboziarnistych pobiał. Na tym etapie należy dokładnie odczytać pierwotną kolorystykę sztukaterii, ew. występujące lawowania, podbicia form kolorem w zagłębieniach.

5. Wzmocnienie, osłabionych partii preparatem o charakterze hydrofilowym i wysezonowanie aż do uzyskania pożądanego efektu.
6. Uzupełnienie ubytków i prawidłowa rekonstrukcja sztukaterii.  
Stworzenie dobranej „pod obiekt” masy na bazie mineralno - syntetycznej z użyciem wapna dołowanego, dobranego kruszywa i pigmentów.

W odniesieniu do sztukaterii źle wykonane rekonstrukcje należy odczytać na nowo, posługując się licznymi zachowanymi elementami oryginalnymi, znajdującymi się także na elewacjach pałacu.

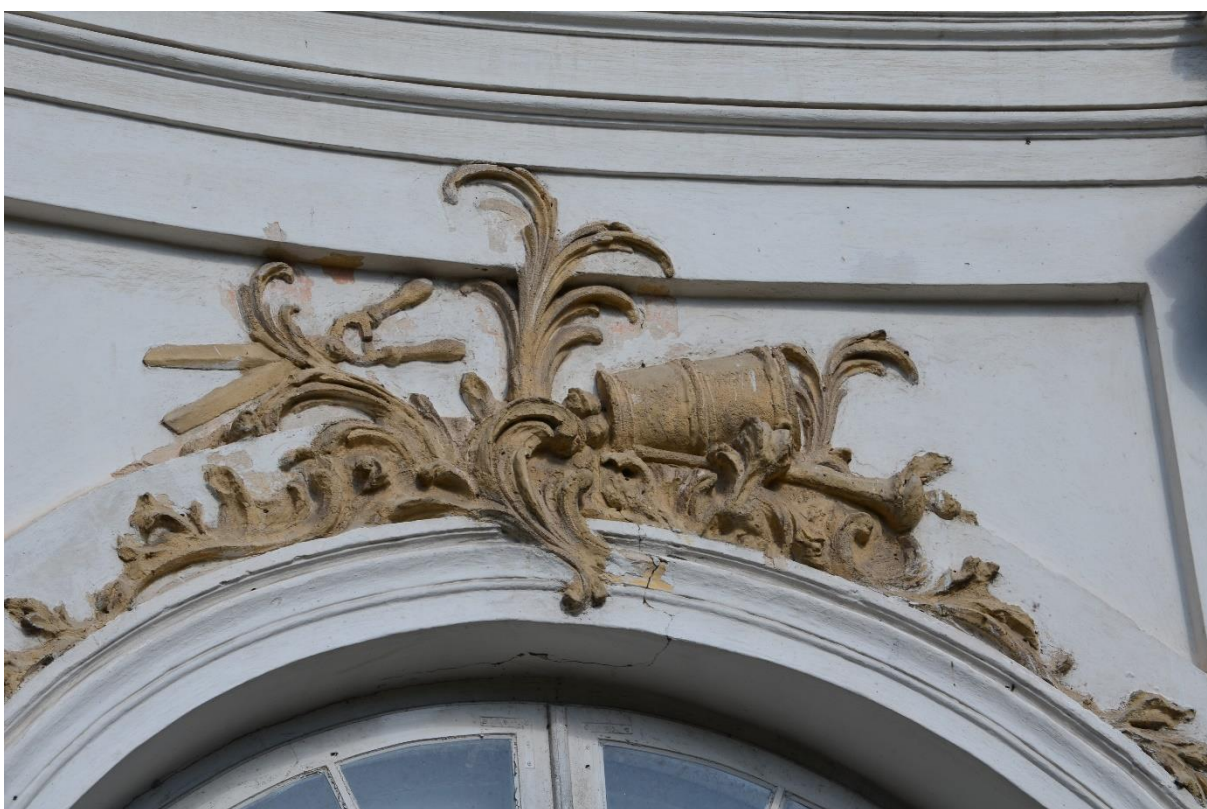
Fot.36. Stan zachowania sztukaterii nad wejściem głównym.
