PROJEKT TECHNICZNY

Nazwa zamierzenia budowlanego	REMONT BRAM I OGRODZENIA ZACHODNIEGO PARKU ZESPOŁE PAŁACOWO-PARKOWYM W RADZYNIU PODLASKIM WRAZ Z PROGRAMEM PRAC KONSERWATORSKICH
Adres obiektu	UL. JANA PAWŁA II, 21-300 RADZYŃ PODLASKI
Kategoria obiektu budowlanego	Kategoria VIII
Nazwa i numer obrębu ewidencyjnego	działka ew. 1660/7, obręb RADZYŃ MIASTO identyfikator działki: 061501_1.0001.1660/7
Imię i nazwisko lub nazwa Inwestora	MIASTO RADZYŃ PODLASKI, UL WARSZAWSKA 32, 21-300 RADZYŃ PODLASKI
Spis zawartości projektu architektoniczno – budowlanego	1. Projekt Techniczny
Data opracowania	10.01.2025

CZĘŚĆ OPISOWA

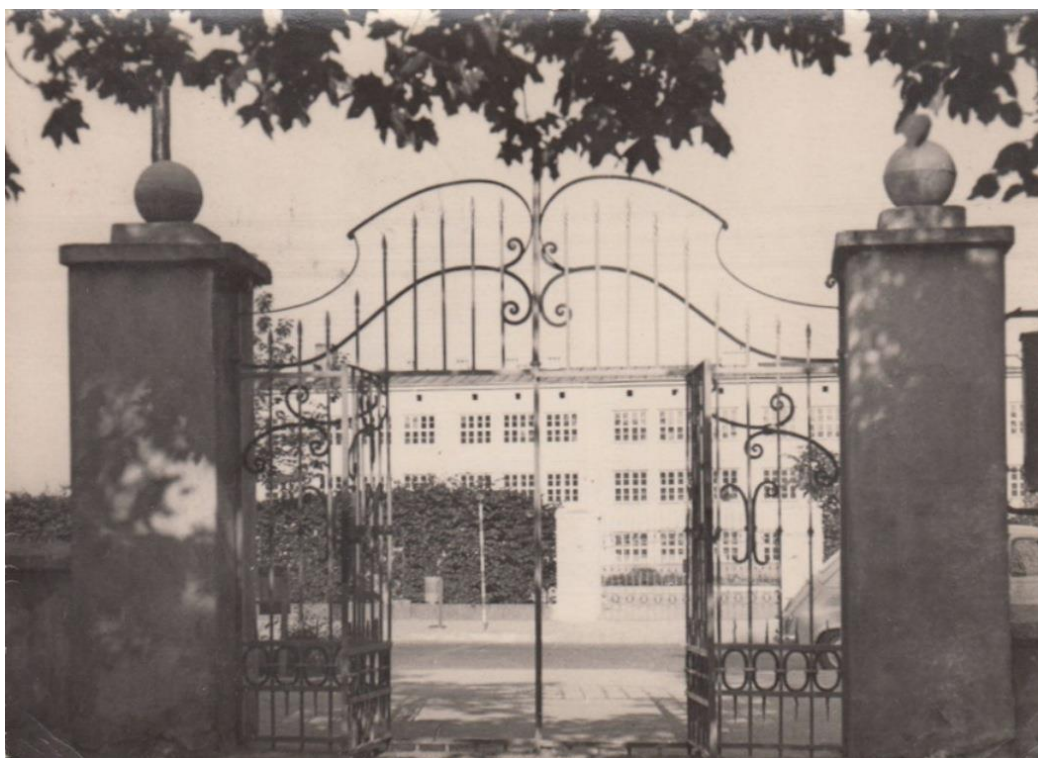
Fot. 1. Brama druga mała. Widoczne proste słupy ze zwieńczeniami. Brama stalowa w formie niezmienionej. Rok 1954, źródło – fotopolska.eu.

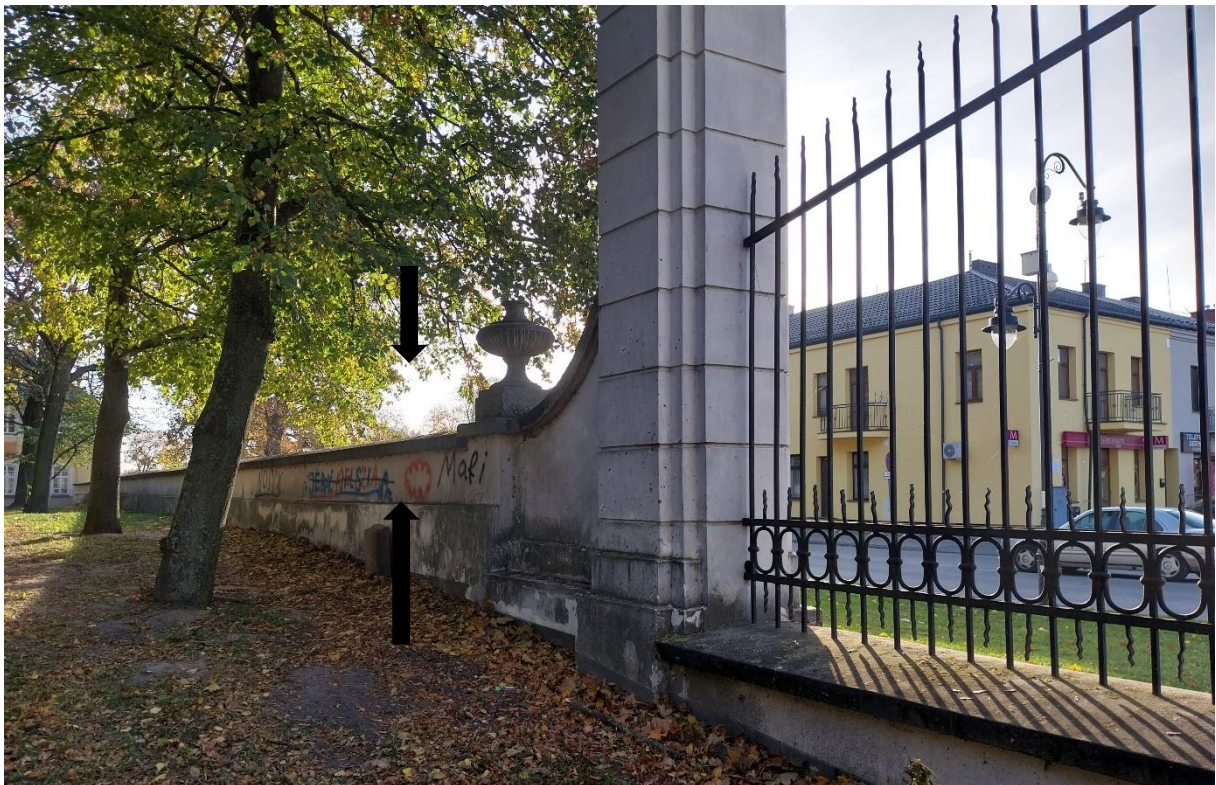
Fot. 1 Radzyń Podlaski, Brama oś Zachód- Wschód, stan obiektu 2024 r.

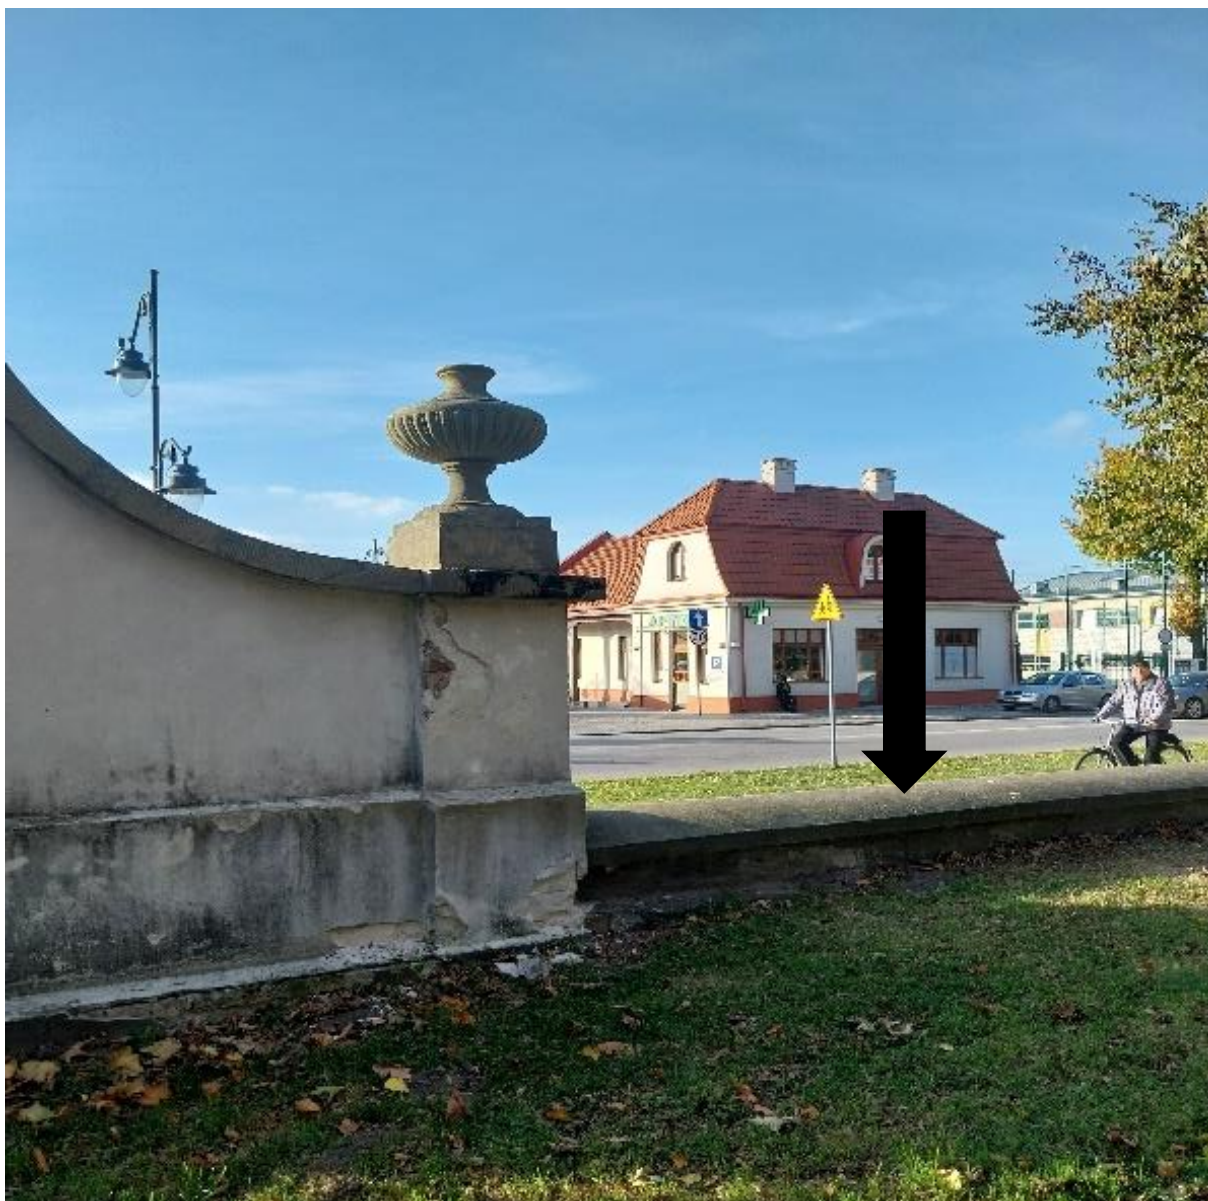
Fot. 2 Radzyń Podlaski, Brama oś Zachód- Wschód , stan obiektu 2024 r. Widoczna wysokość muru od bramy zachodniej i wzdłuż parku.

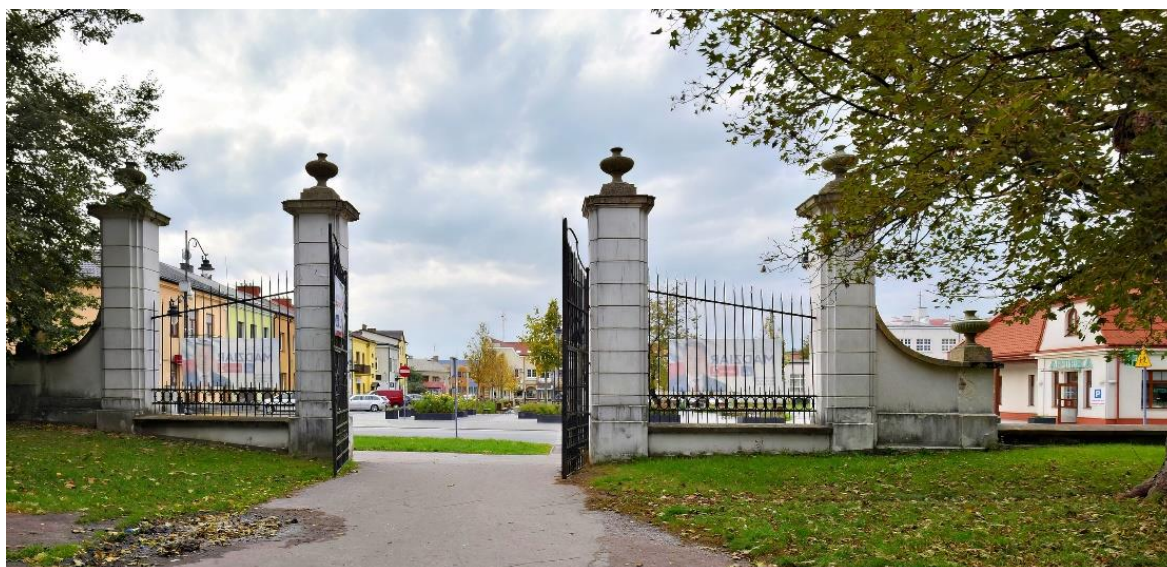
Fot. 3 Radzyń Podlaski, Brama oś Zachód- Wschód, stan obiektu 2024 r.

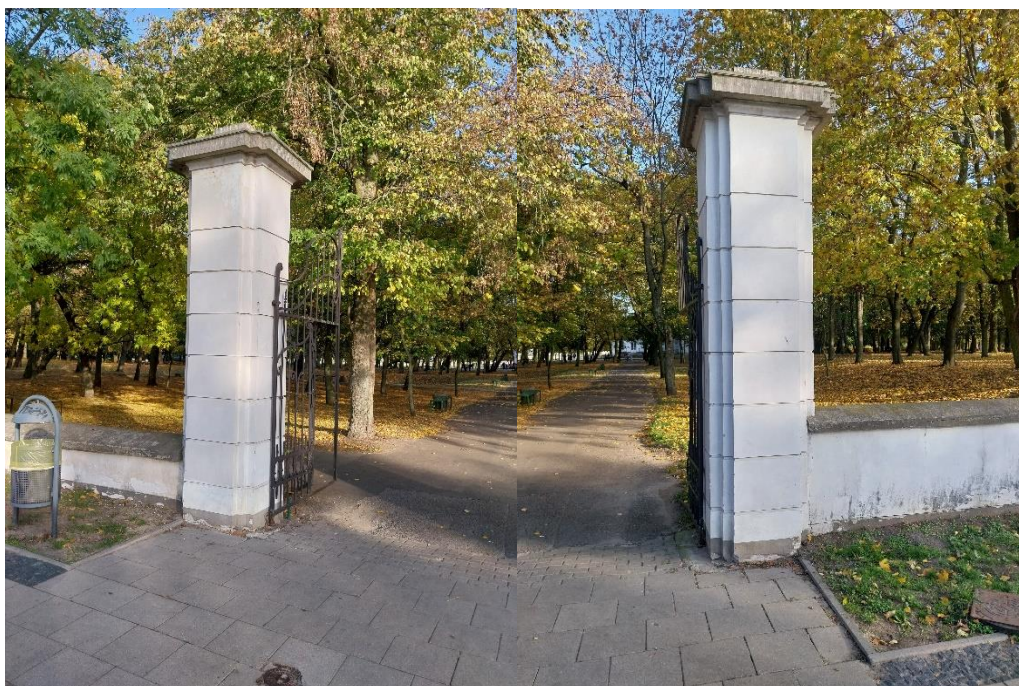
Fot. 4,5 Radzyń Podlaski, Bram mniejsza oś Zachód- oranżeria II , stan obiektu 2024 r.

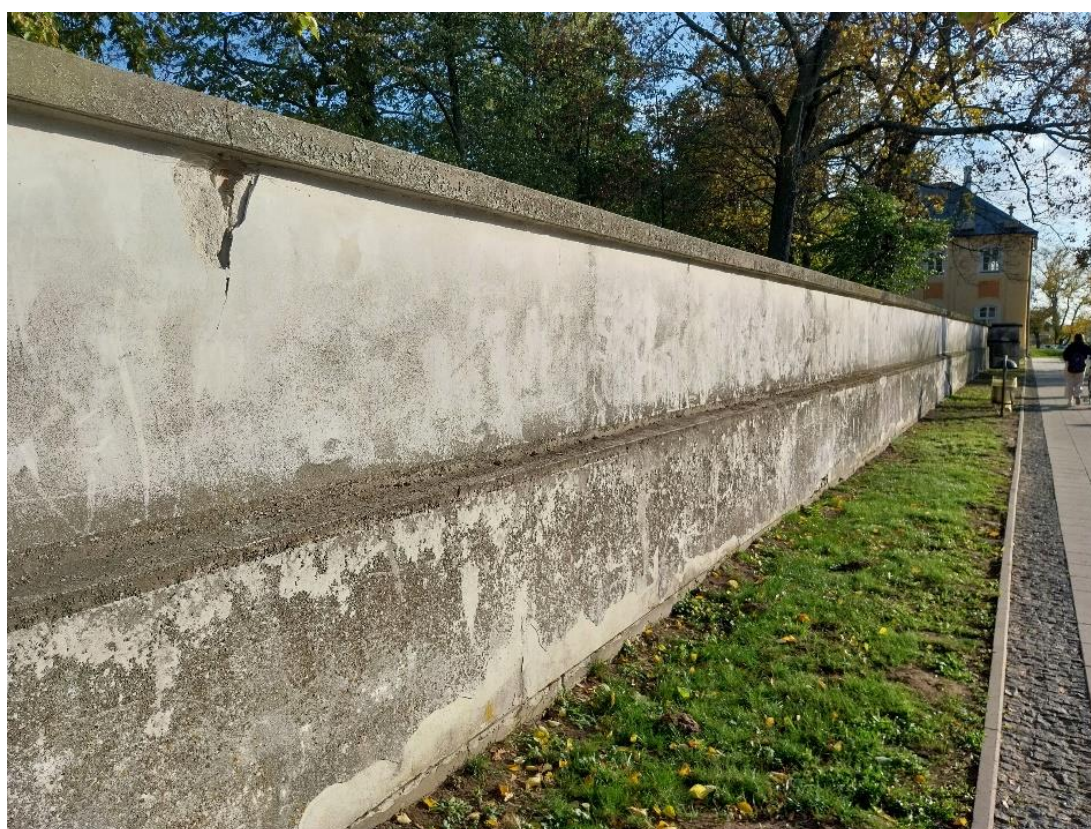
Fot. 6 Radzyń Podlaski, mur zachodni od str. Ul. Jana Pawła II, (dawny KoziRynek), stan obiektu 2024 r.

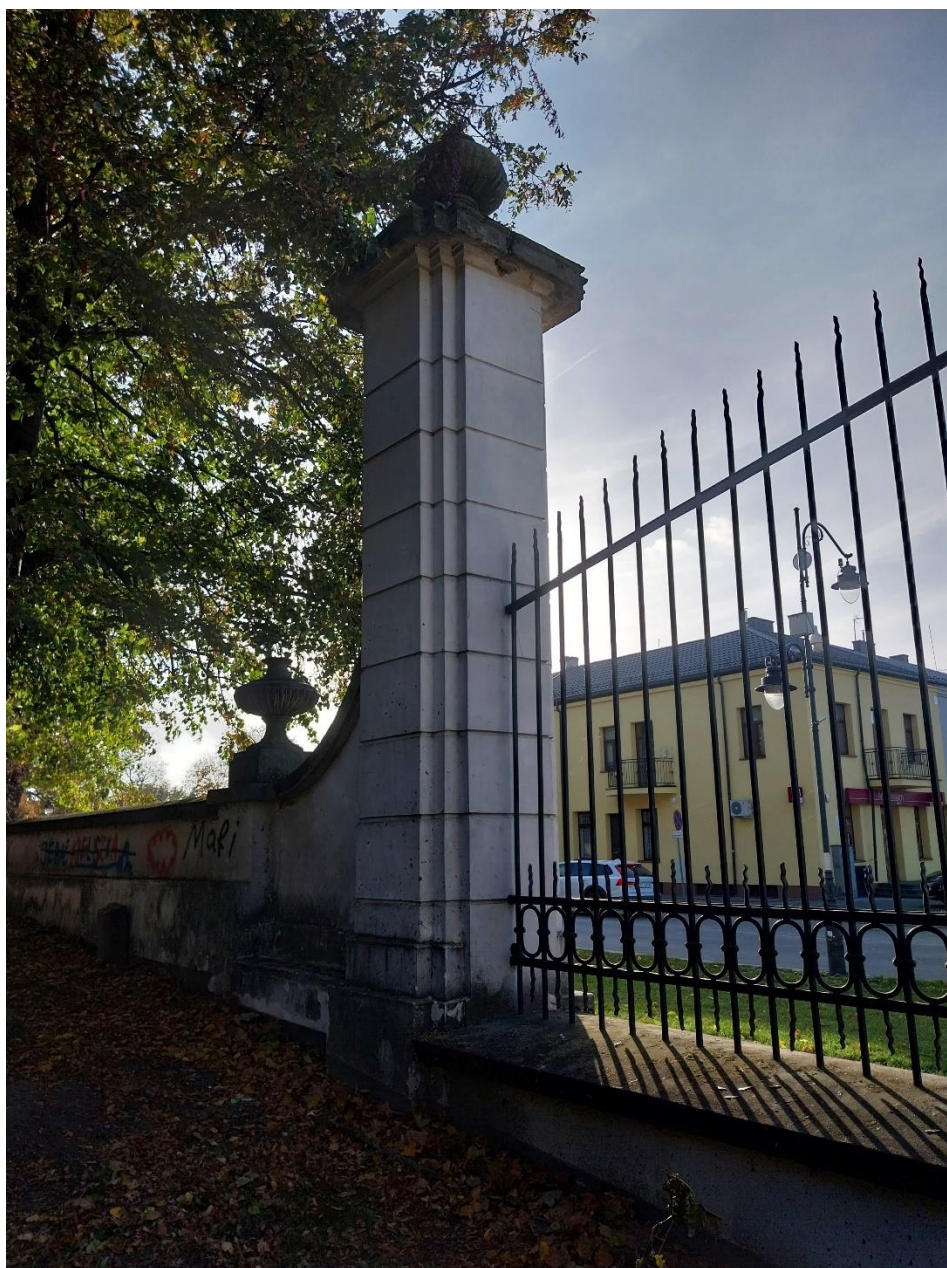
Fot. 9 Radzyń Podlaski, Brama zachodnia oś Wschód Zachód, widok od strony parku, stan obiektu 2024 r.

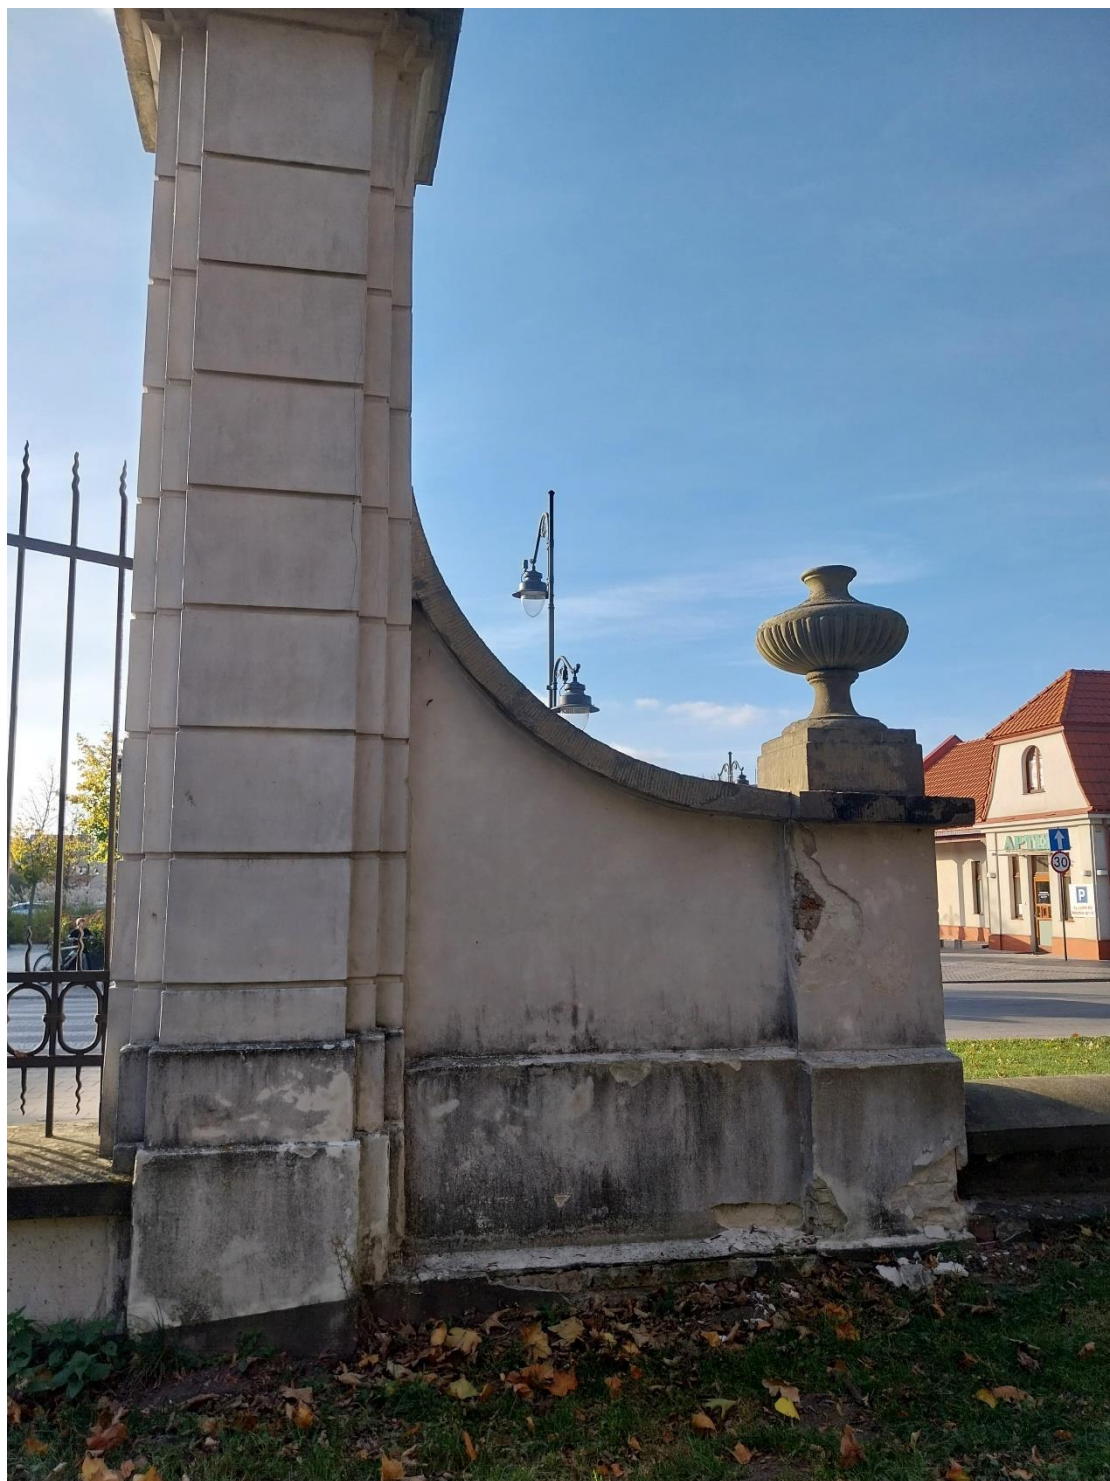
Fot. 10 Radzyń Podlaski, Brama zachodnia oś Wschód Zachód, widok od strony parku, stan obiektu 2024 r.

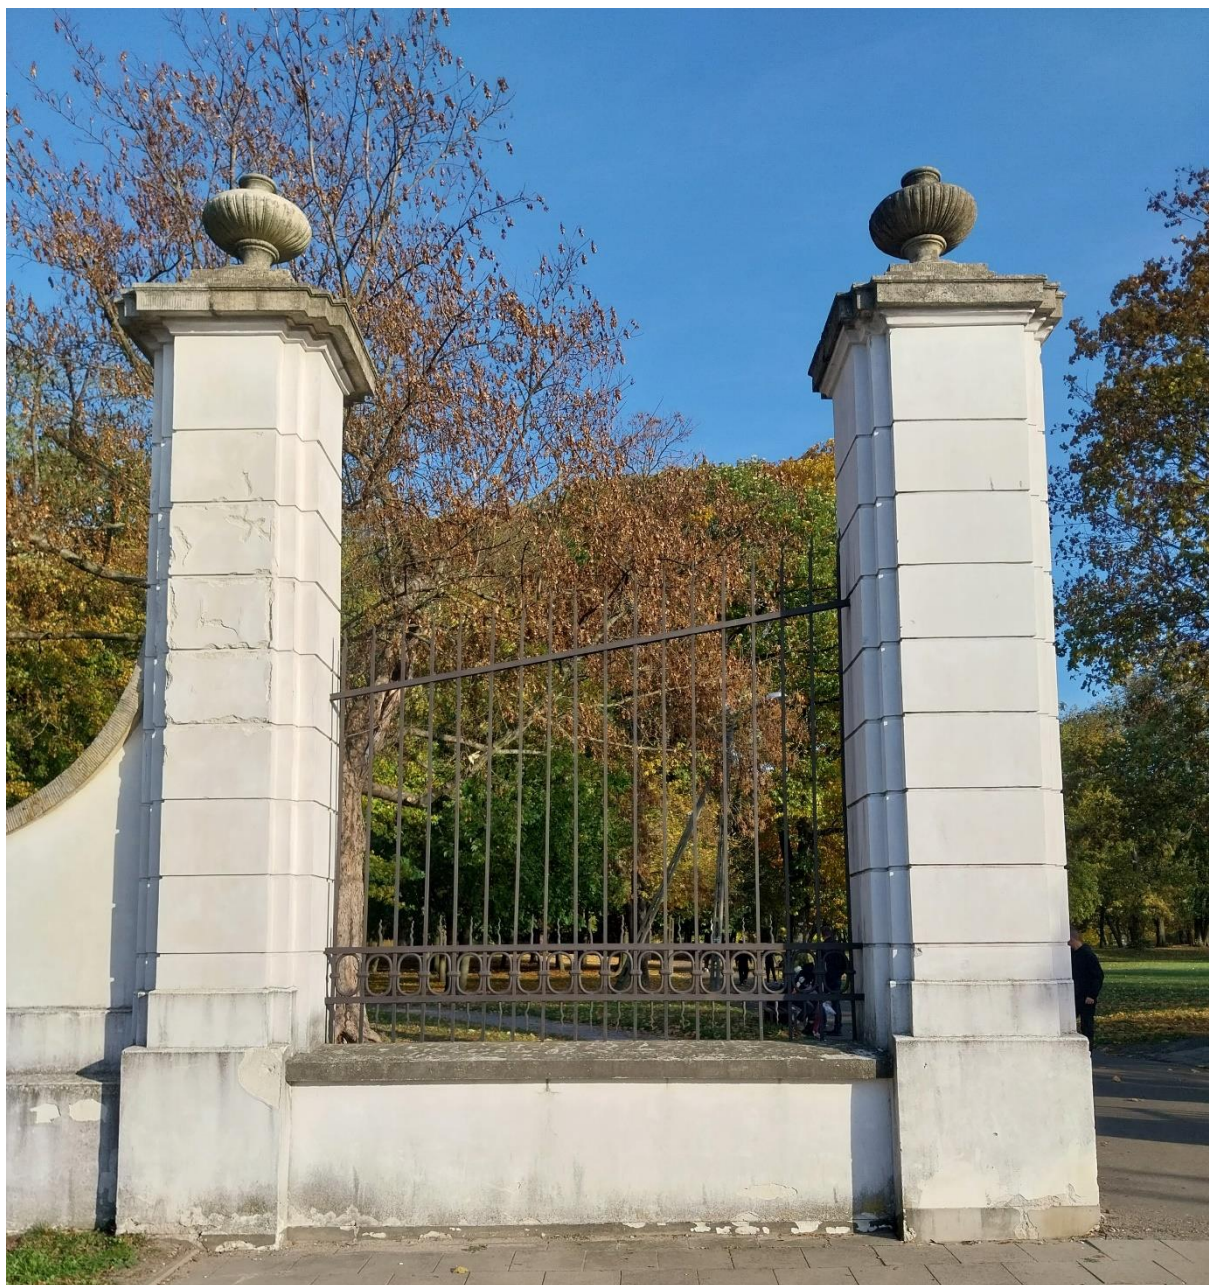
fot. 11 Radzyń Podlaski, Brama zachodnia oś Wschód Zachód, widok od strony ulicy Jana Pawła II, stan obiektu 2024 r.

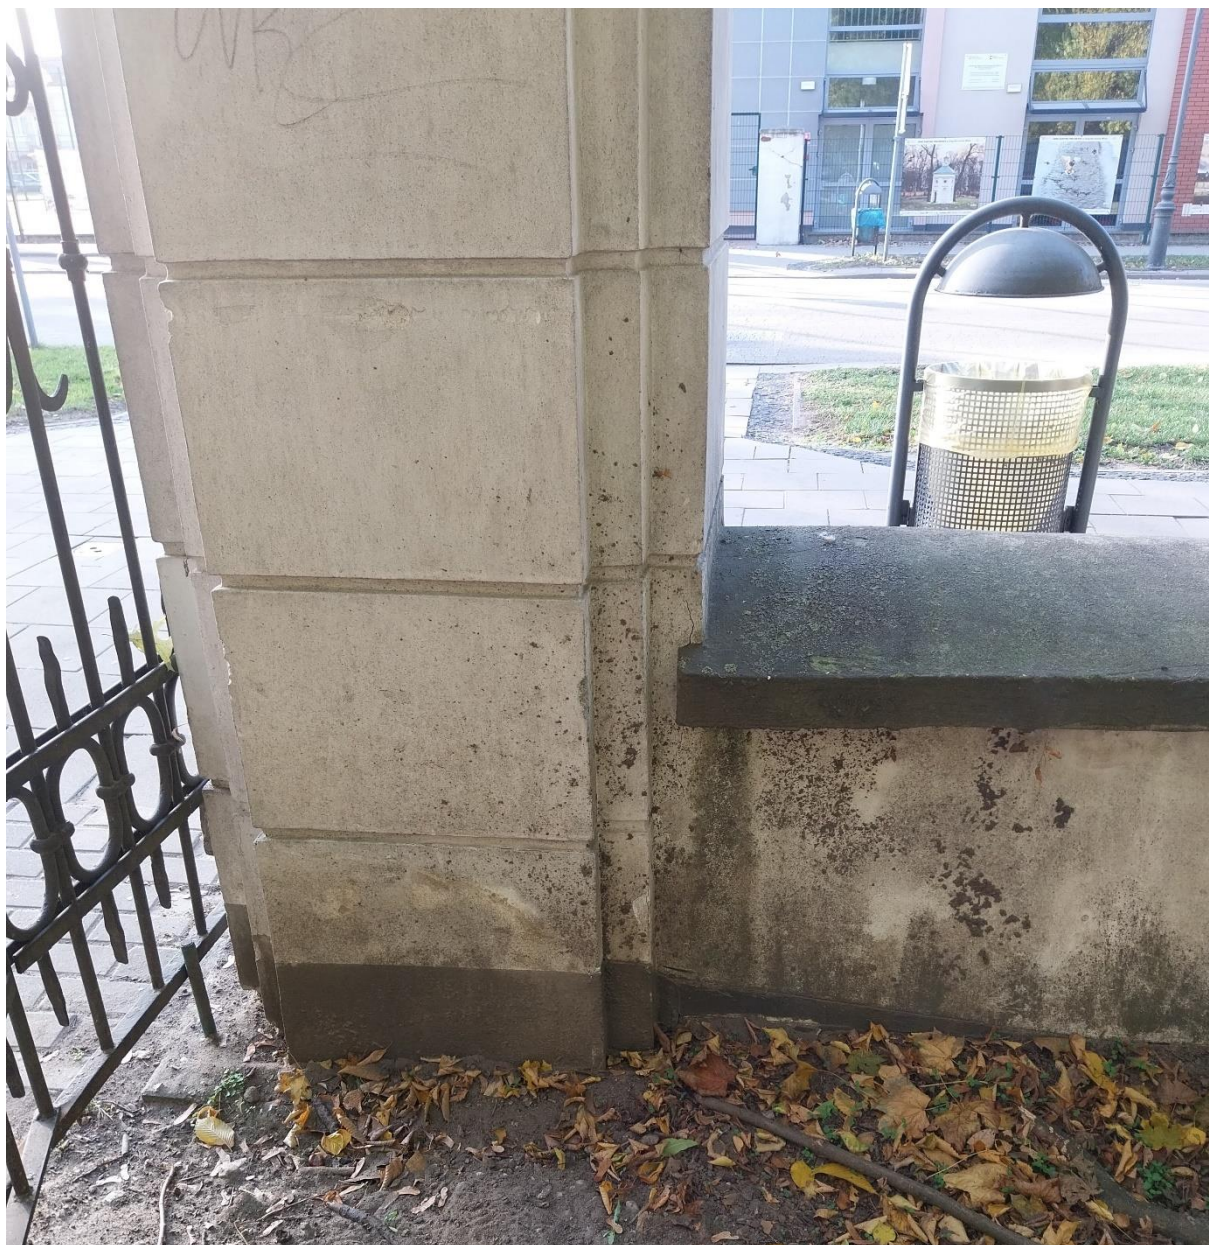
fot. 12 Radzyń Podlaski, Brama zachodnia oś Wschód Zachód, widok od strony parku, stan obiektu 2024 r.

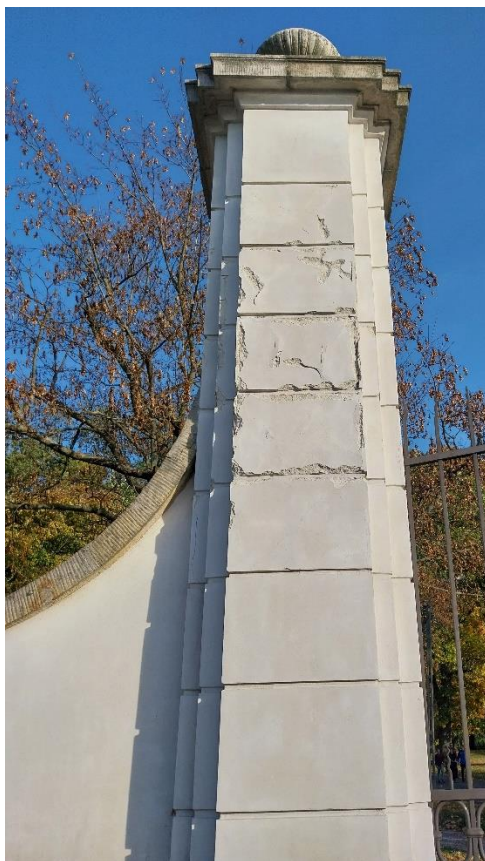
fot. 13 Radzyń Podlaski, Brama zachodnia oś Wschód Zachód, widok od ulicy Jana Pawła II, widoczne zniszczenie tynków na krawędziach boniowania, stan obiektu 2024

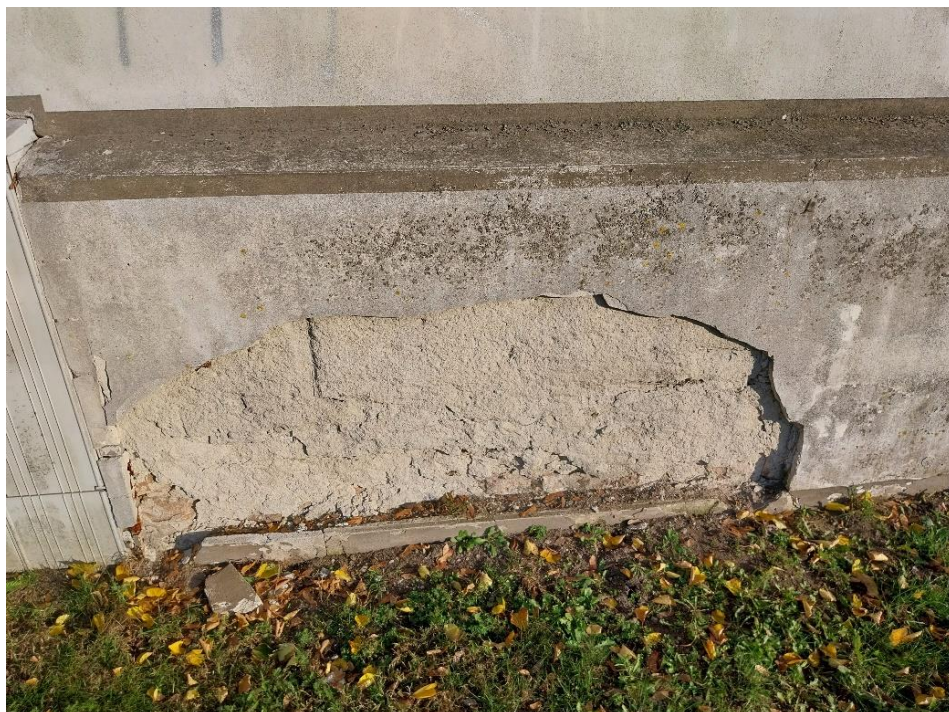
fot. 14 Radzyń Podlaski, mur zachodni, widok od strony ulicy Jana Pawła II, widoczne złuszczenia tynków, stan obiektu 2024 r.

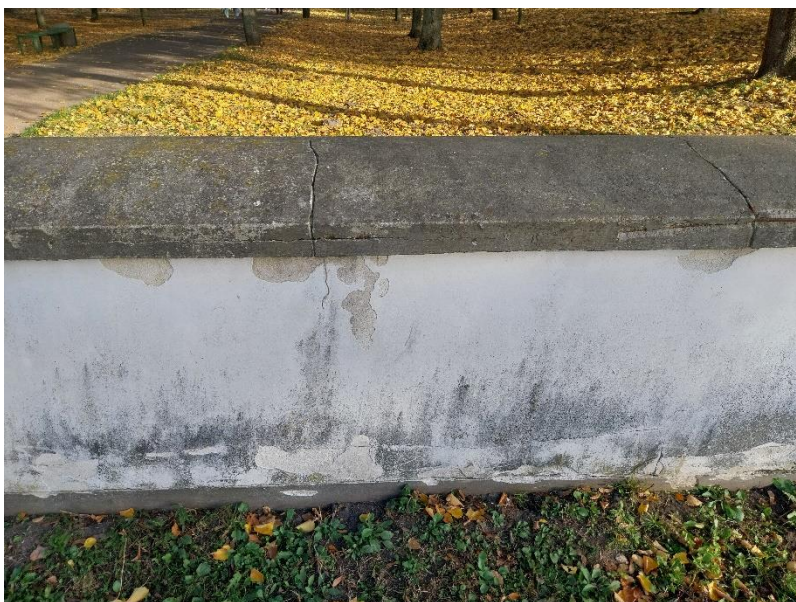
fot. 15 Radzyń Podlaski, mur zachodni, widok od strony ulicy Jana Pawła II, widoczne poprzeczne pęknięcia betonowej nakrywy, stan obiektu 2024 r.

11. Wykonanie napraw betonowej nakrywy. Oczyszczenie miejsc uszkodzeń, zabezpieczenie prętów stalowych powłokami antykorozyjnymi oraz uzupełnienie betonów zaprawami mineralnymi z dobraną granulacją ziaren wypełniacza tak aby uzupełnienia scalić pod względem faktury. Do zapraw cementowych zaleca się dodać mikro włókna szklane.

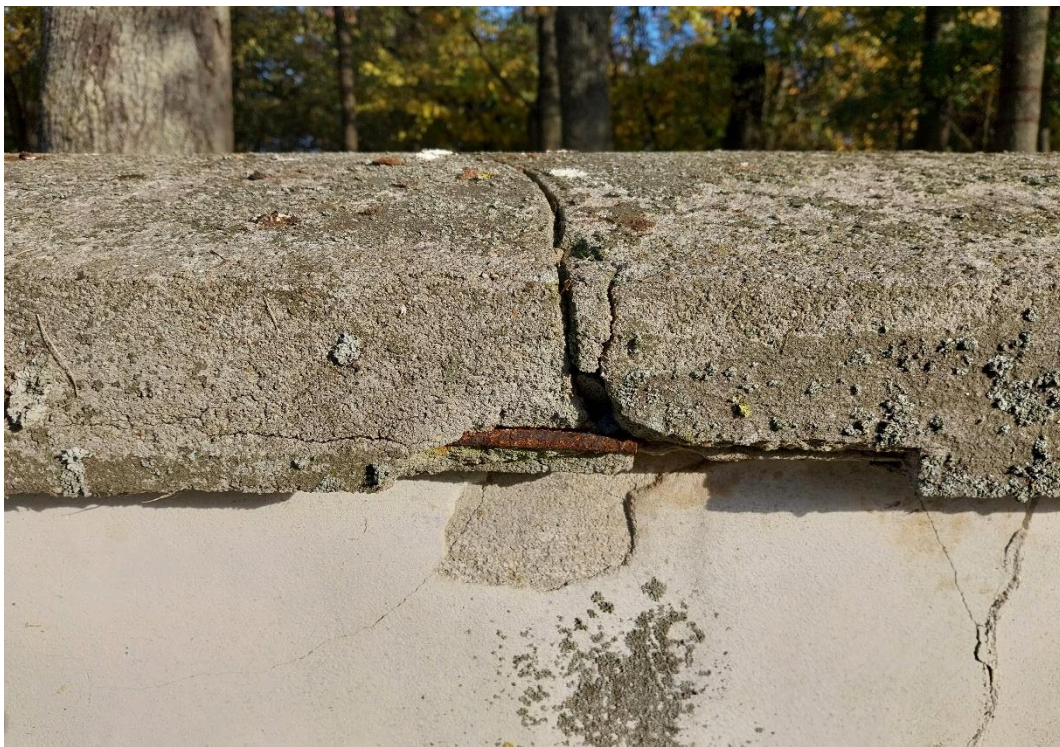
fot. 17 Radzyń Podlaski, mur zachodni, widok od strony ulicy Jana Pawła II, widoczne zniszczenia betonowej nakrywy, stan obiektu 2024 r.

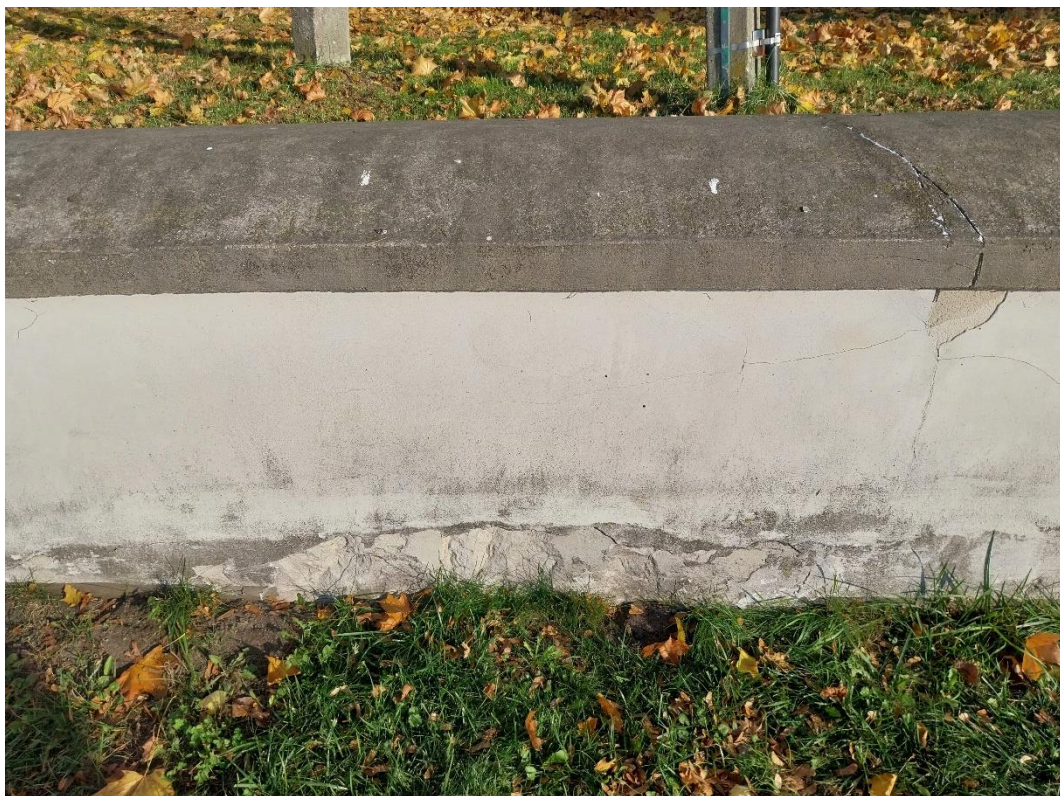
fot. 18 Radzyń Podlaski, mur zachodni, widok od strony ulicy Jana Pawła II, widoczne zniszczenia betonowej nakrywy,. Pęknięcia przenoszone na strukturę muru, stan obiektu 2024 r.

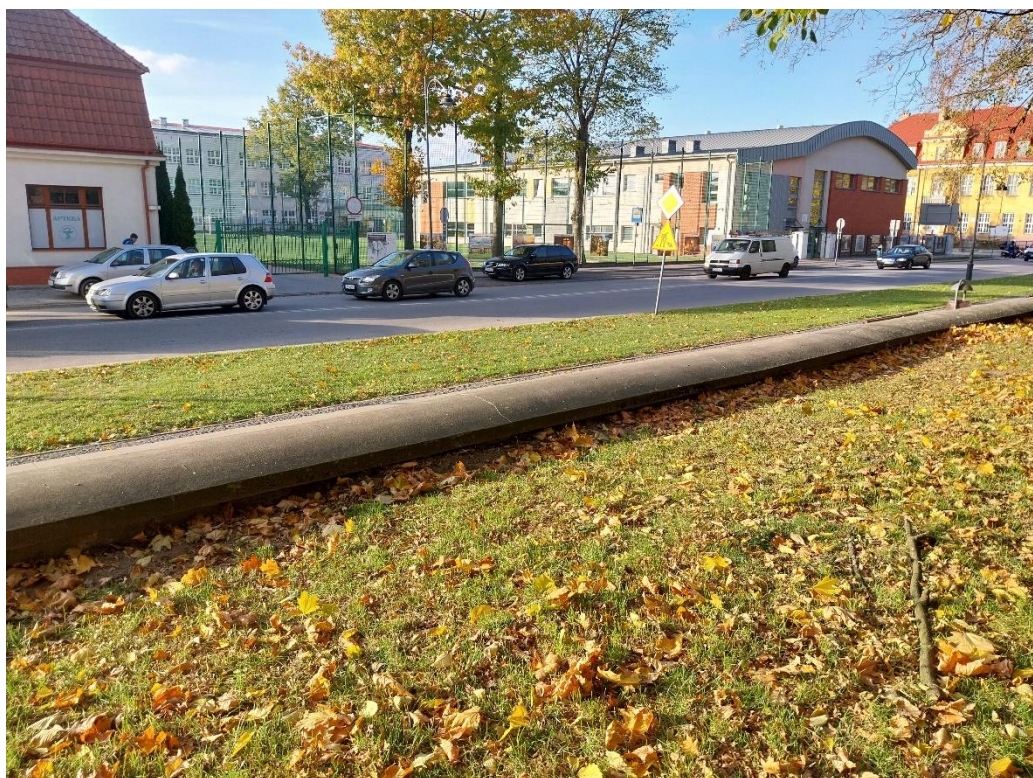
fot. 20 Radzyń Podlaski, mur zachodni, widok od strony parku, widoczne wysoki poziom gruntu pogrążający ścianę muru aż po nakrywę, stan obiektu 2024 r.

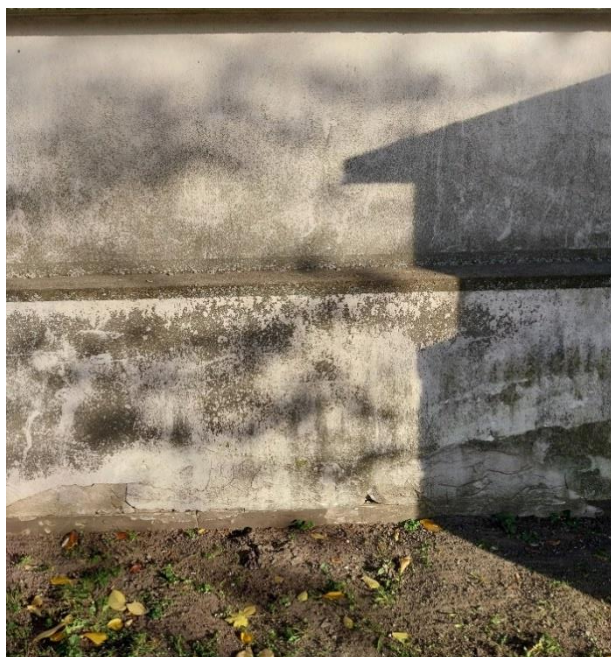
fot. 22 Radzyń Podlaski, mur zachodni, widok muru przy bramie nr I, widoczna zniszczona powierzchnia tynku pokryta nawarstwieniami i zielenicami z pierwszą fazą złuszczenia warstw tynków w przyziemiu, stan obiektu 2024 r.

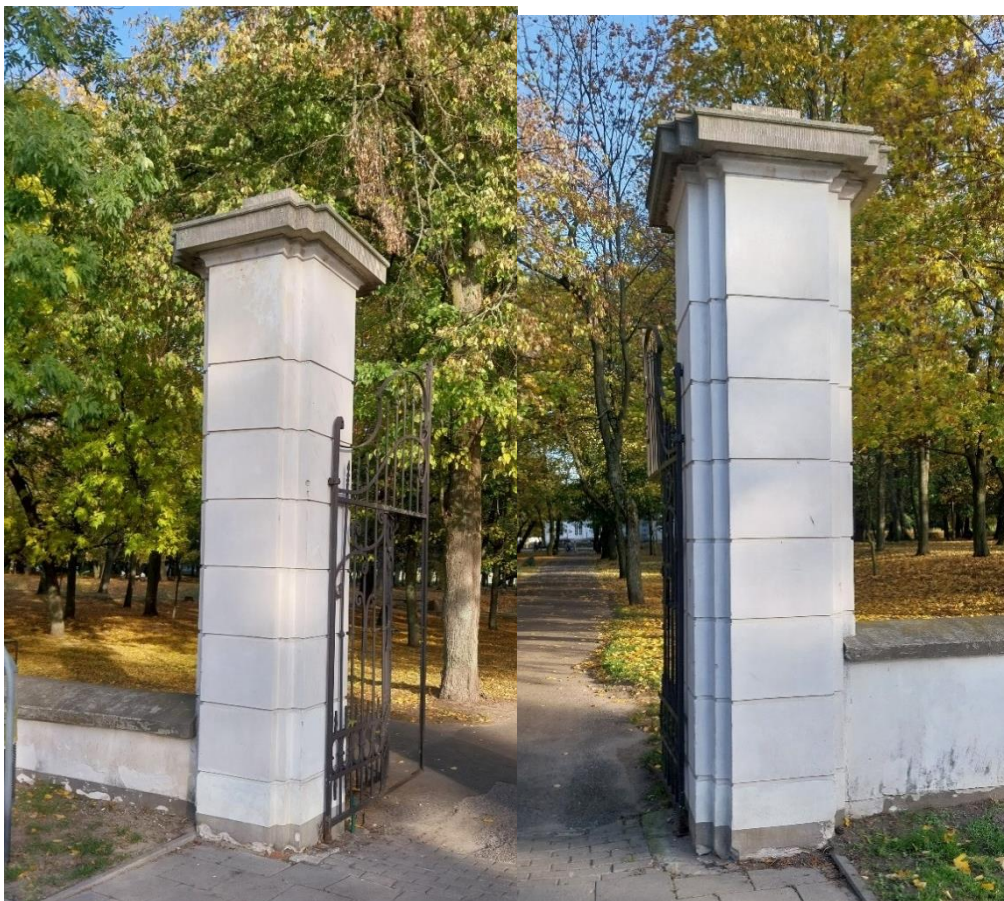
fot. 23 Radzyń Podlaski, brama zachodnia nr I, stan obiektu 2024 r.

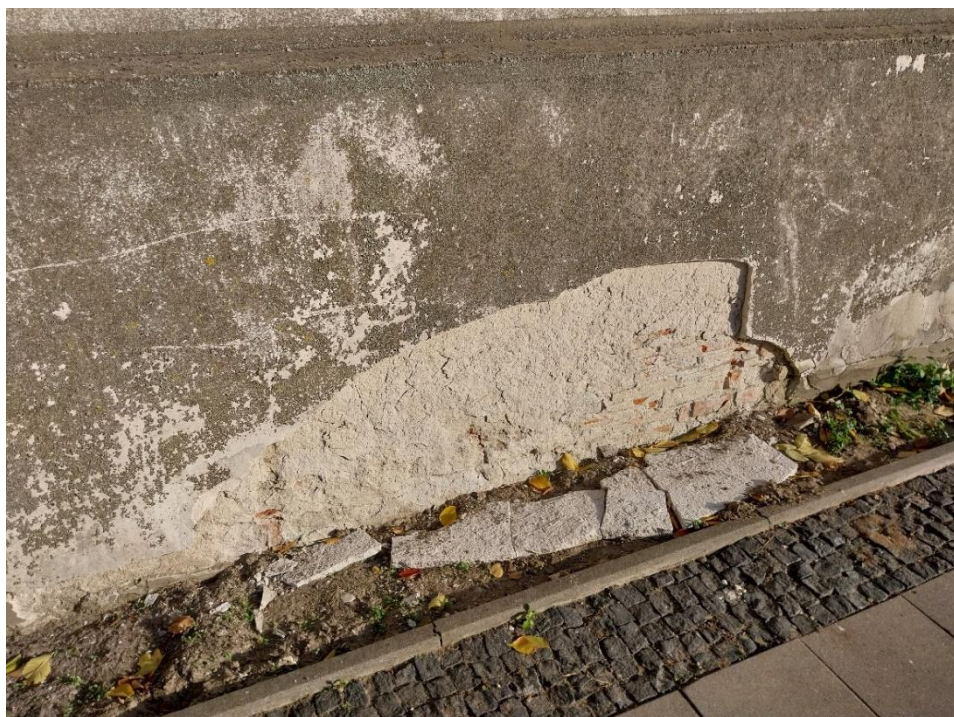
fot. 25 Radzyń Podlaski, mur zachodni, widoczne zniszczona powierzchni tynków z pierwszą i drugą fazą złuszczenia warstw tynków przyziemiu, stan obiektu 2024 r.
