Nazwa zamierzenia budowlanego	<b>REMONT BRAM I OGRODZENIA ZACHODNIEGO PARKU ZESPOŁE PAŁACOWO-PARKOWYM W RADZYNIU PODLASKIM WRAZ Z PROGRAMEM PRAC KONSERWATORSKICH</b>
Adres obiektu	<b>UL. JANA PAWŁA II, 21-300 RADZYŃ PODLASKI</b>
Kategoria obiektu budowlanego	<b>Kategoria VIII</b>
Nazwa i numer obrębu ewidencyjnego	<b>działka ew. 1660/7, obręb RADZYŃ MIASTO identyfikator działki: 061501_1.0001.1660/7</b>
Imię i nazwisko lub nazwa Inwestora	<b>MIASTO RADZYŃ PODLASKI, UL WARSZAWSKA 32, 21-300 RADZYŃ PODLASKI</b>
Spis zawartości projektu architektoniczno – budowlanego	<b>1. Projekt wykonawczy 2. Załączniki</b>
Data opracowania	<b>10.01.2025</b>

<b>Data opracowania</b>	Styczeń 2025
<b>Zakres opracowania:</b>	<ul style="list-style-type: none"><li>- wzmocnienie, uzupełnienie elementów murowych,</li><li>- usunięcie zdegradowanych partii tynków,</li><li>- uzupełnienie tynków i pomalowanie farbą,</li><li>- oczyszczenie parkanu metodą ciśnieniową z zielenic, pleśni i nawarstwień,</li><li>- uzupełnienie elementów betonowych czapki</li><li>- konserwacja i renowacja stalowych bram i furtek,</li></ul>

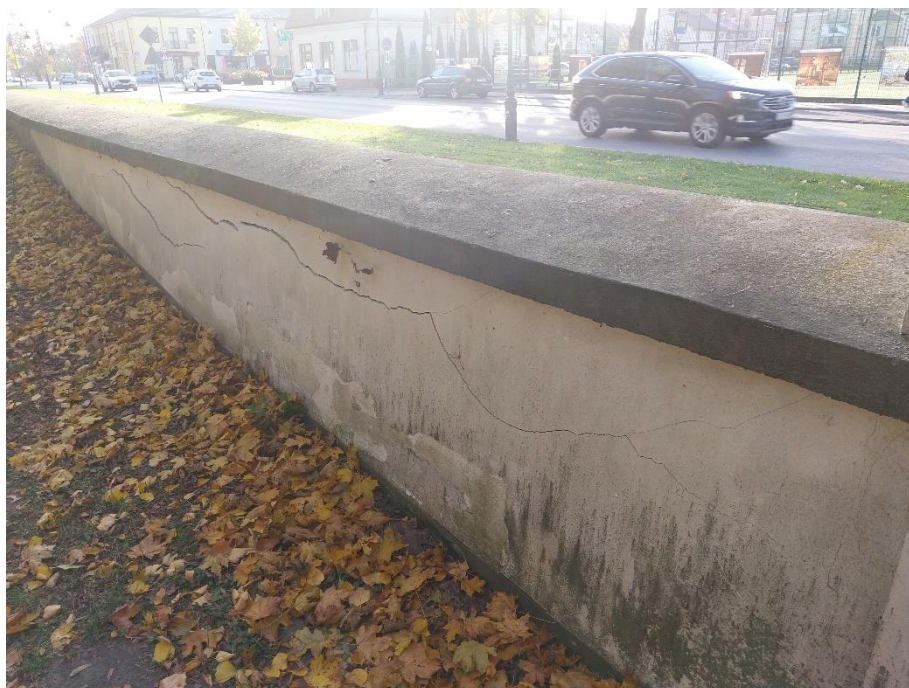
Znacznie poważniejsze zniszczenia dotyczą części muru w pobliżu drugiej bramy prowadzącej do parku. Pęknięcia widoczne są od strony parku mają długość nawet kilka metrów, a szerokość szczeliny dochodzi do 100 mm. Na tym odcinku przebiegają skośnie w dół, sugerując swoją genezę konstrukcyjną zarówno w kształcie jak i szerokości szczelin. Powstały w wyniku osiadania gruntu, lub drgań gruntu.

*Fot. 6 Radzyń Podlaski, mur zachodni od strony parku, widoczne poziome pęknięcia , stan obiektu 2024 r.*

Do technicznej części prac należy zaliczyć wykonanie badań i analiz i ustalenie przyczyn poziomych pęknięć muru i wykonanie działań zapobiegających dalszemu pękaniu oraz likwidacji skutków pęknięć.

9. Wykonanie napraw szczelin i pęknięć. W zależności od genezy ich powstania wykonanie zabiegów eliminujących przyczyny powstania.
10. Poszerzenie szczelin, oczyszczenie powierzchni sprężonym powietrzem, wykonanie iniekcji z żywicy w celu wypełnienia szerokich przestrzeni szczelin, następnie uzupełnienie zaprawą mineralną z dodatkiem włókna szklanego w celu zwiększenia odporności na pękanie. Scalenie z licem muru i opracowanie mechaniczne powierzchni.

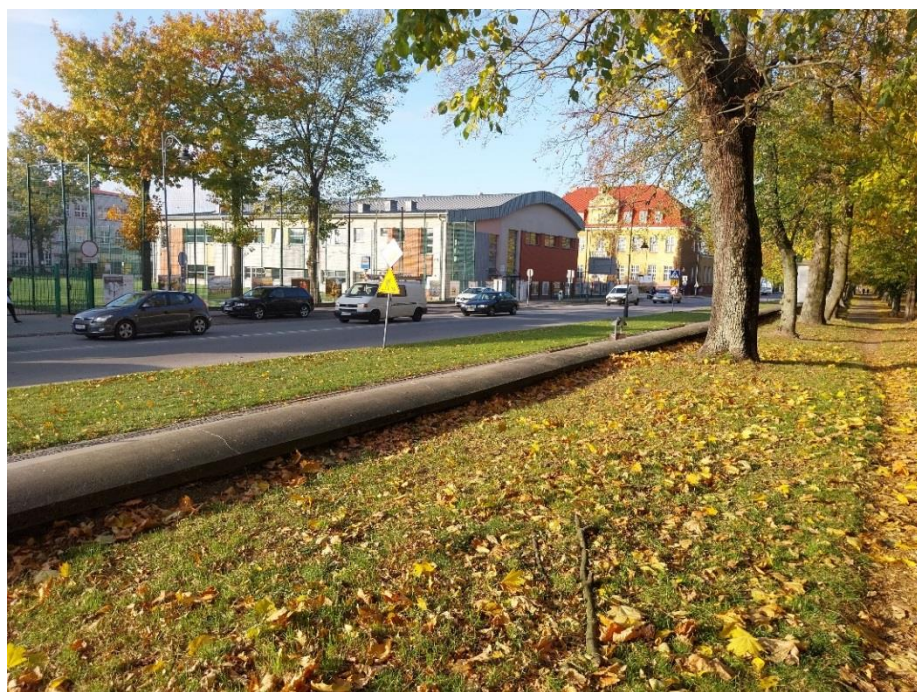
Problem migracji wód w głąb muru w sposób oczywisty uwidacznia się od strony parku, gdzie nadmiar ziemi przykrywa ścianę muru niekiedy do wysokości nakrywy. Migrujące wody miejsce swojego odparowywania odnajdują w masie tynków od strony ulicy. Tam poziom gruntu jest nieco powyżej fundamentu muru. W oczywisty sposób procesy zniszczeń zachodzą intensywniej w miejscu odparowywania wody . Procesy niszczące powtarzające się w cyklach pogodowych w szybkim czasie niszczą tynki zewnętrzne na powierzchni muru od strony ulicy.

*Fot. 7 Radzyń Podlaski, mur zachodni od strony parku widoczny podwyższony poziom gruntu, stan obiektu 2024 r.*

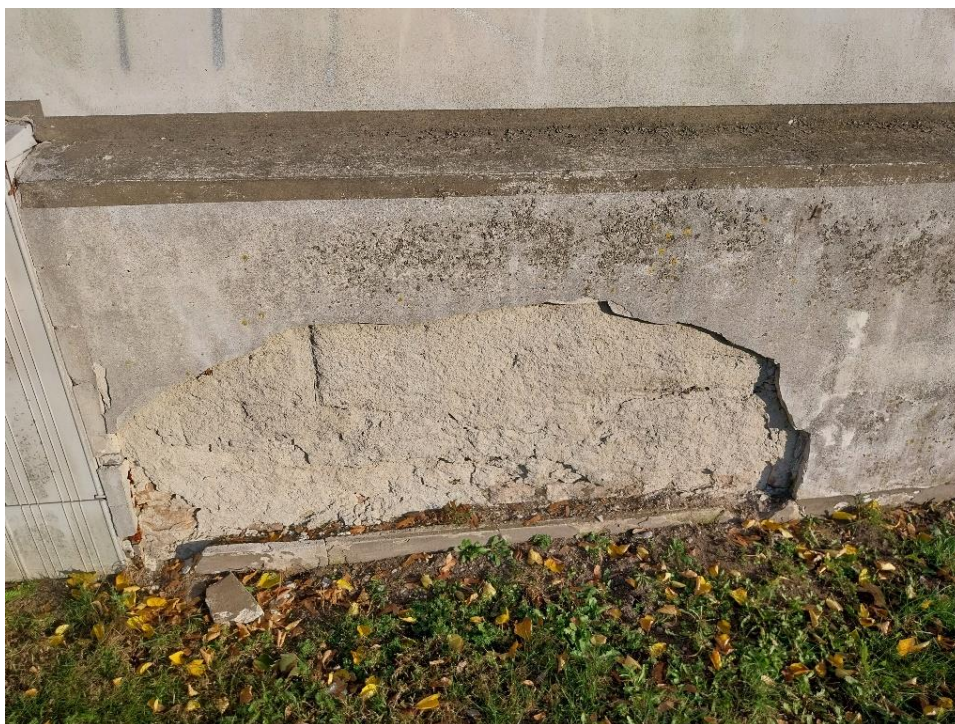
W pierwszym etapie ulegają złuszczeniu powłoki farb a następnie procesy dotyczą głębszych partii tynków aż do odspojenia się zewnętrznej powierzchni w konsekwencji osypywania się pozbawionego spoiwa wypełniacza zniszczenia dochodzą do warstwy muru ceglanego.

*Fot. 8 Radzyń Podlaski, mur zachodni od strony ulicy Jana P.II widoczne głębokie złuszczenia tynków , stan obiektu 2024 r.*

Dalszy etap prac będzie dotyczył uzupełnienia ubytków zapraw tynkarskich w miejscach, gdzie jest to niezbędne dla zabezpieczenia muru, przywrócenia szczelności wypraw tynkarskich i nadania powierzchni spójnej kolorystyki.

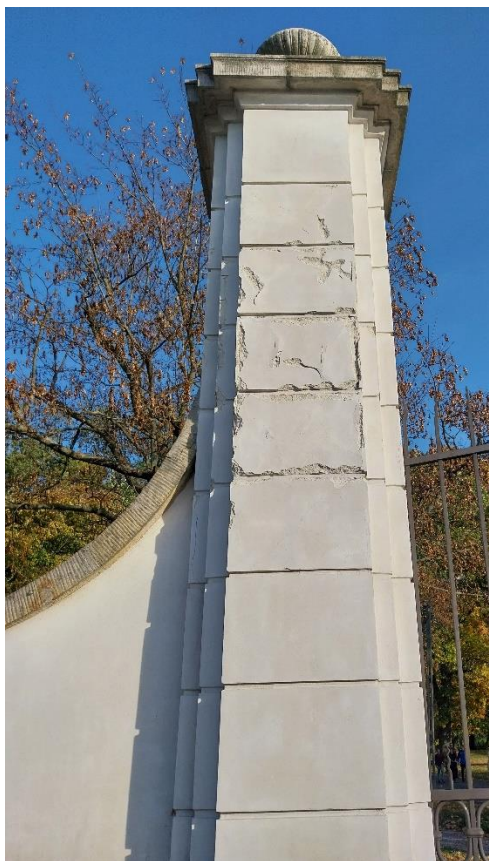
*fot. 13 Radzyń Podlaski, Brama zachodnia oś Wschód Zachód, widok od ulicy Jana Pawła II, widoczne zniszczenie tynków na krawędziach boniowania, stan obiektu 2024*

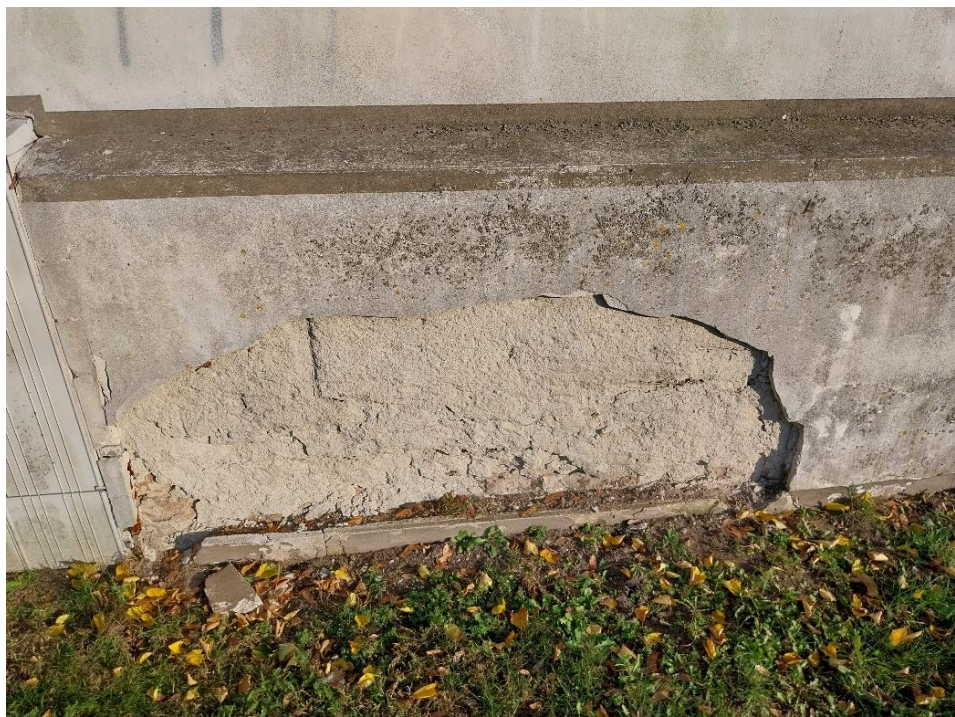
*fot. 14 Radzyń Podlaski, mur zachodni, widok od strony ulicy Jana Pawła II, widoczne złuszczenia tynków, stan obiektu 2024 r.*

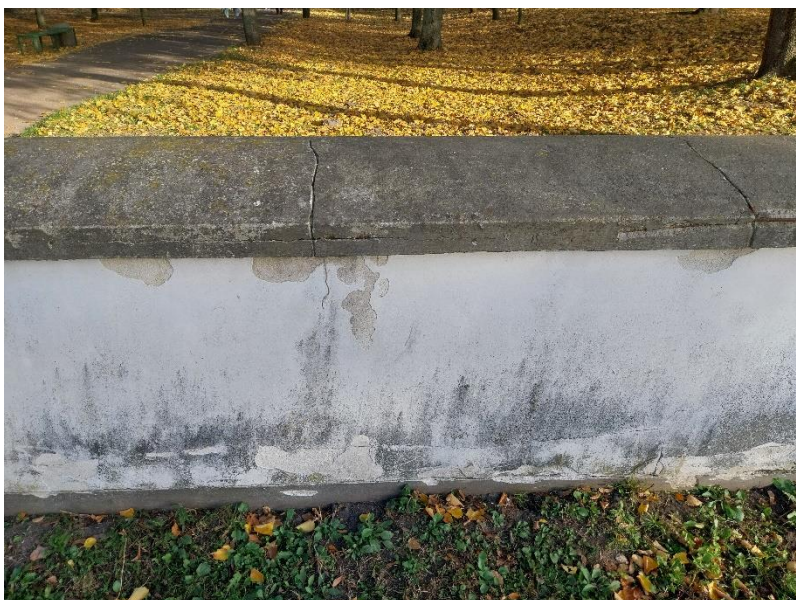
*fot. 15 Radzyń Podlaski, mur zachodni, widok od strony ulicy Jana Pawła II, widoczne poprzeczne pęknięcia betonowej nakrywy, stan obiektu 2024 r.*

11. Wykonanie napraw betonowej nakrywy. Oczyszczenie miejsc uszkodzeń, zabezpieczenie prętów stalowych powłokami antykorozyjnymi oraz uzupełnienie betonów zaprawami mineralnymi z dobraną granulacją ziaren wypełniacza tak aby uzupełnienia scalić pod względem faktury. Do zapraw cementowych zaleca się dodać mikro włókna szklane.

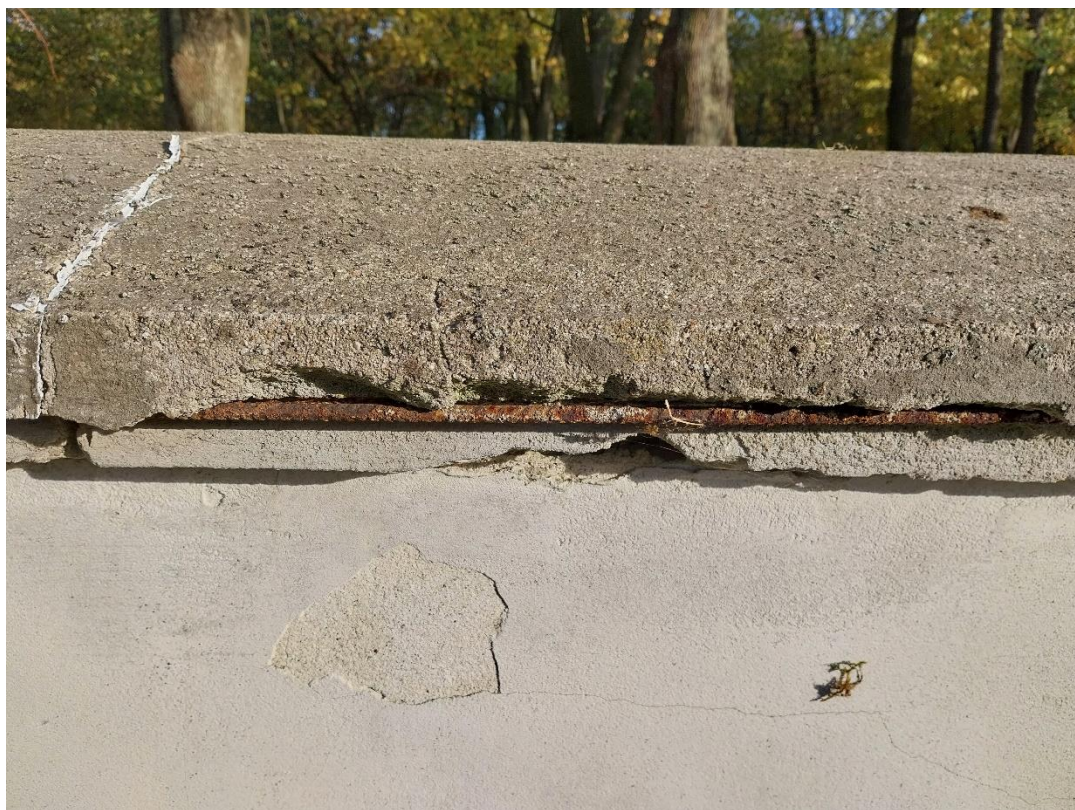
*fot. 16 Radzyń Podlaski, mur zachodni, widok od strony ulicy Jana Pawła II, widoczne zniszczenia betonowej nakrywy, stan obiektu 2024 r.*

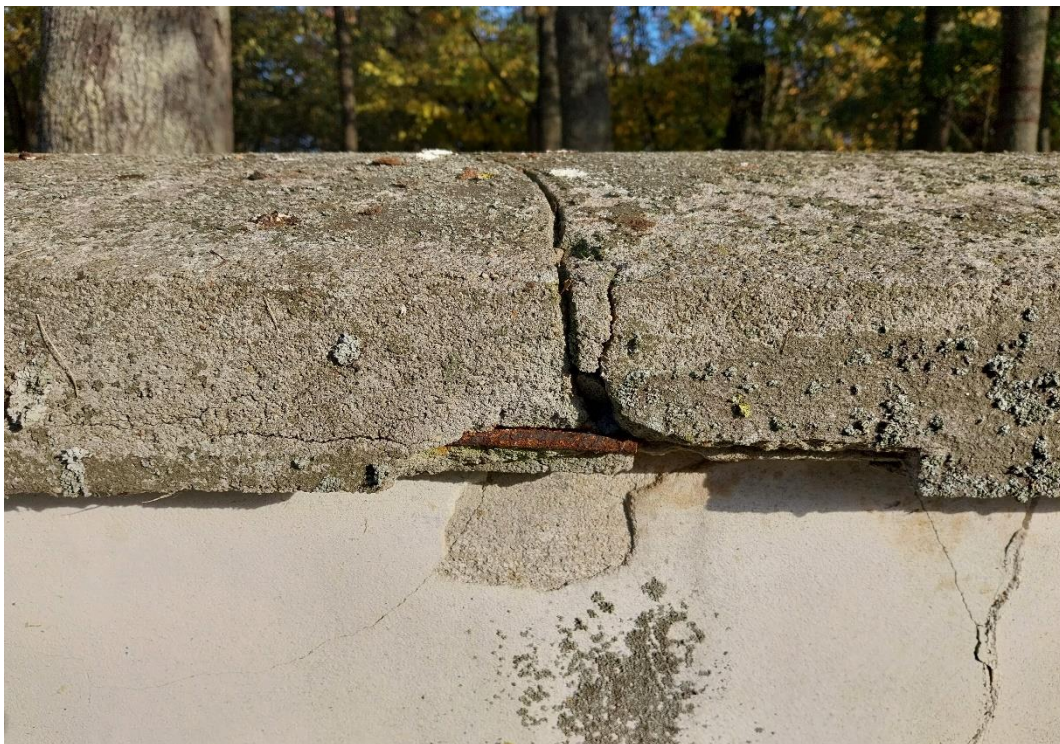
*fot. 17 Radzyń Podlaski, mur zachodni, widok od strony ulicy Jana Pawła II, widoczne zniszczenia betonowej nakrywy, stan obiektu 2024 r.*

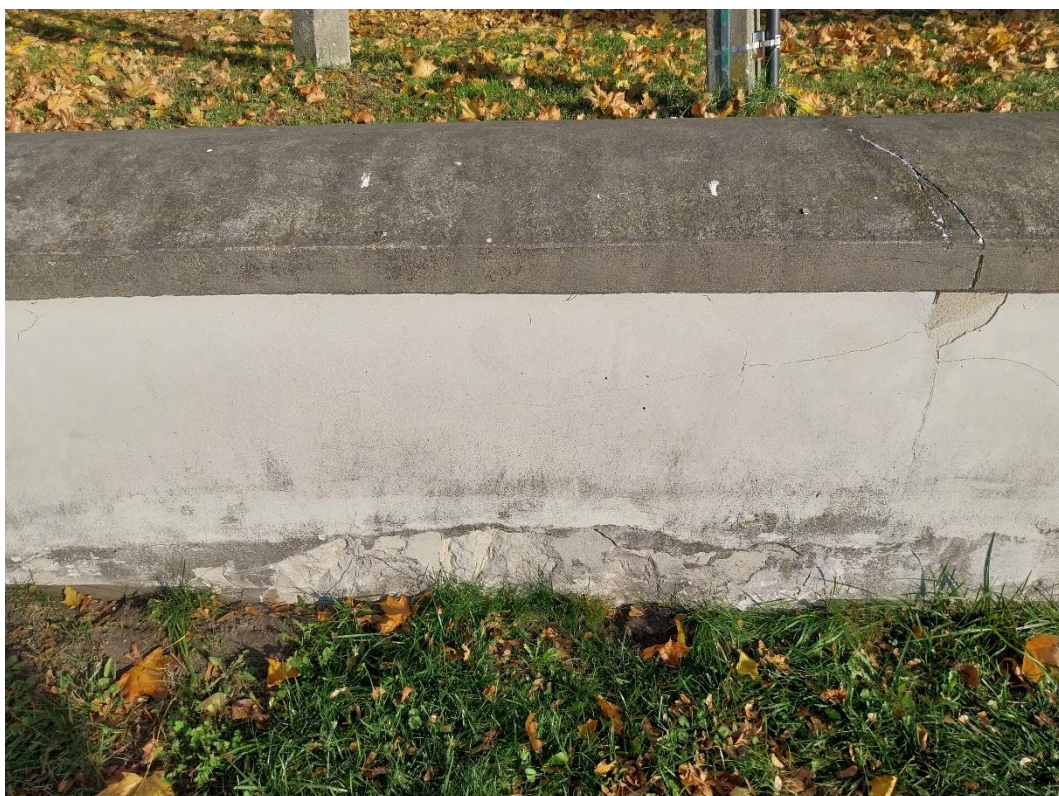
*fot. 18 Radzyń Podlaski, mur zachodni, widok od strony ulicy Jana Pawła II, widoczne zniszczenia betonowej nakrywy,. Pęknięcia przenoszone na strukturę muru, stan obiektu 2024 r.*

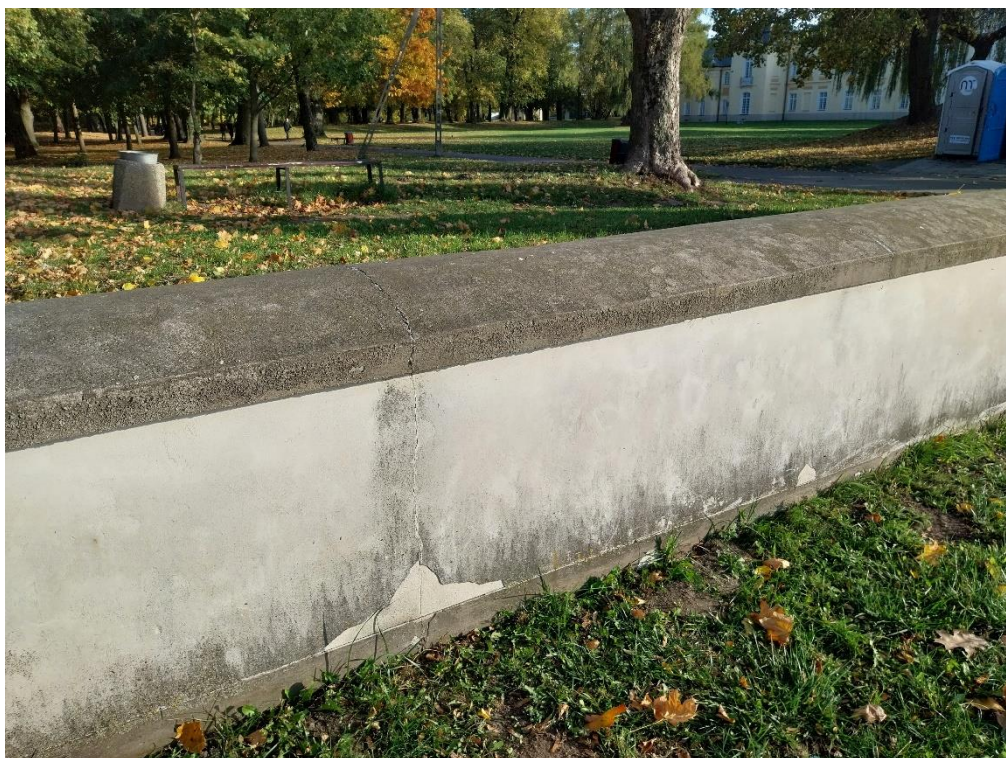
*fot. 19 Radzyń Podlaski, mur zachodni, widok od strony ulicy Jana Pawła II, widoczne pionowe pęknięcia muru przeniesione na strukturę nakrywy, , stan obiektu 2024 r.*

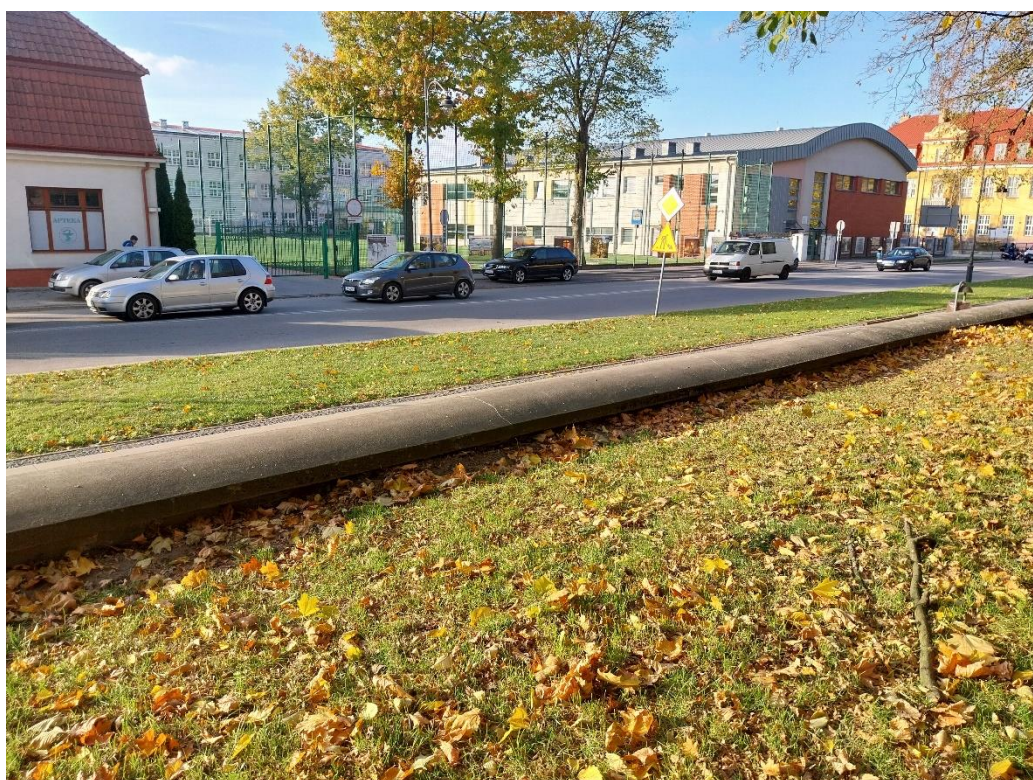
*fot. 20 Radzyń Podlaski, mur zachodni, widok od strony parku, widoczne wysoki poziom gruntu pogrążający ścianę muru aż po nakrywę, stan obiektu 2024 r.*

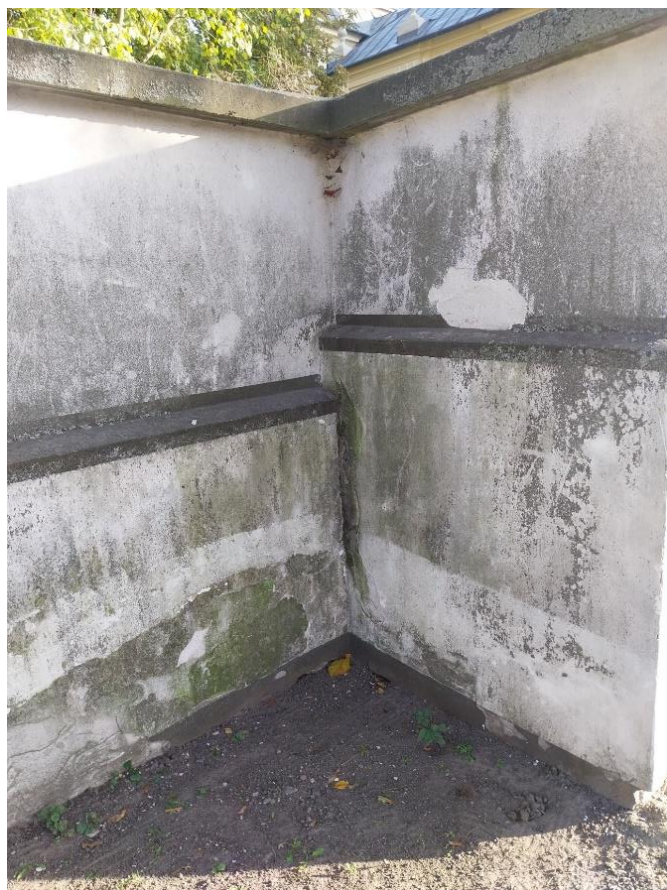
*fot. 21 Radzyń Podlaski, mur zachodni, widok ścian narożnych przy bramie nr I widoczna zniszczona powierzchnia tynku pokryta nawarstwieniami i zielenicami z pierwszą fazą złuszczenia warstw tynków w przyziemiu, stan obiektu 2024 r.*

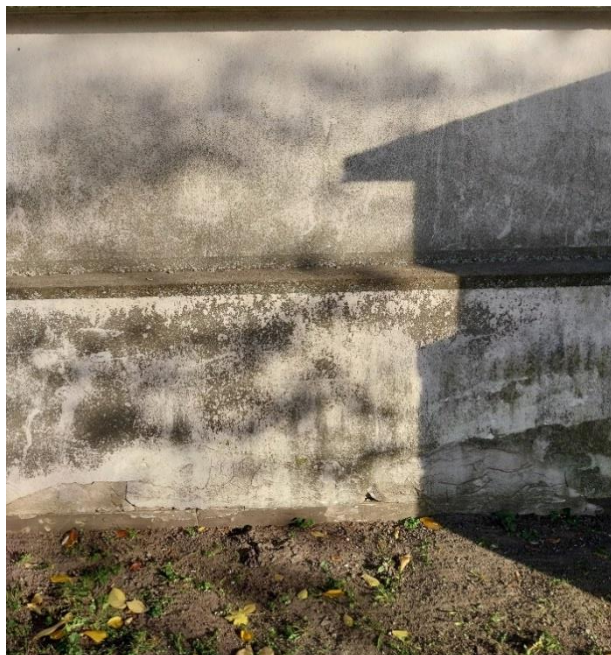
*fot. 22 Radzyń Podlaski, mur zachodni, widok muru przy bramie nr I, widoczna zniszczona powierzchnia tynku pokryta nawarstwieniami i zielenicami z pierwszą fazą złuszczenia warstw tynków w przyziemiu, stan obiektu 2024 r.*

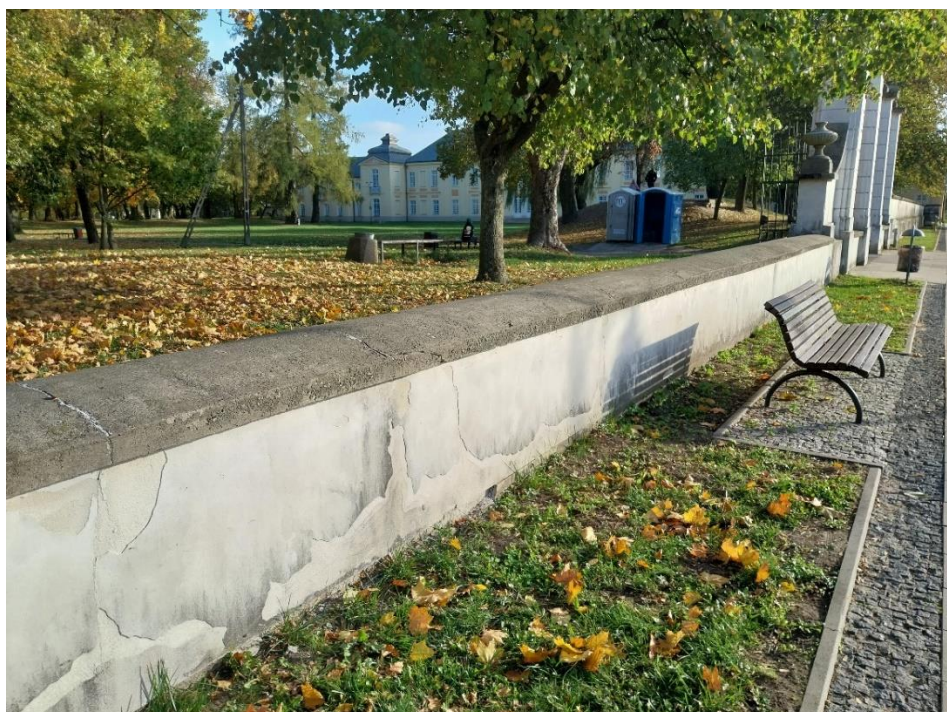
*fot. 24 Radzyń Podlaski, mur zachodni, widoczne zniszczona powierzchni tynków z pierwszą fazą złuszczenia warstw tynków przyziemiu, stan obiektu 2024 r.*

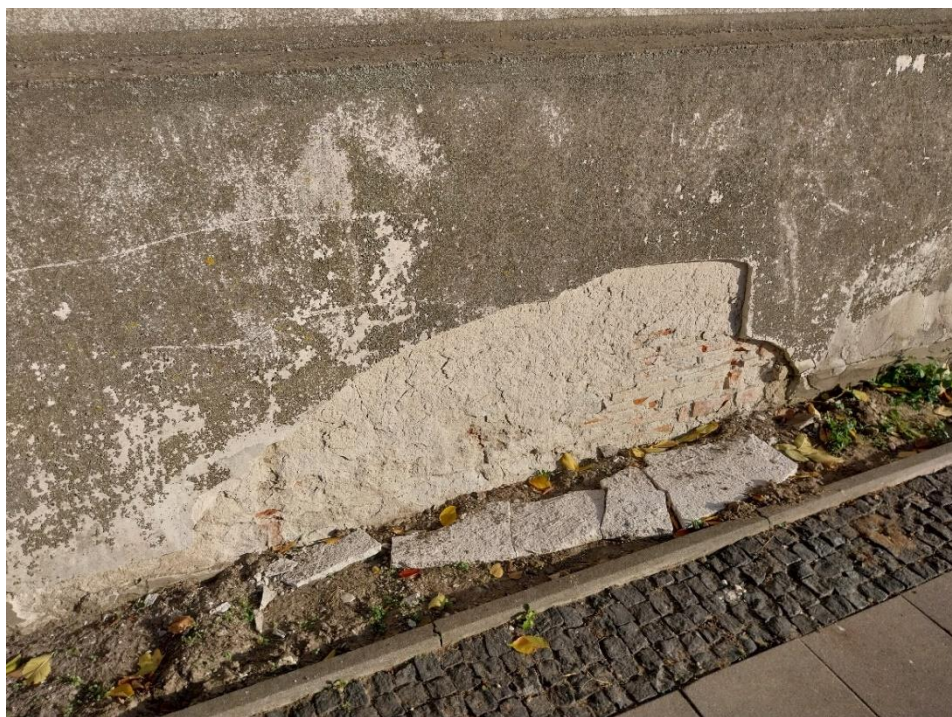
*fot. 25 Radzyń Podlaski, mur zachodni, widoczne zniszczona powierzchni tynków z pierwszą i drugą fazą złuszczenia warstw tynków przyziemiu, stan obiektu 2024 r.*
