**Modernizacja boiska sportowego „ORLIK 2012”**

**Boisko sportowe „Orlik 2012”  
Radzyń Podlaski, ul. Sitkowskiego 3**

ZAŁĄCZNIK  
DOKUMENTACJA FOTOGRAFICZNA STANU ISTNIEJĄCEGO

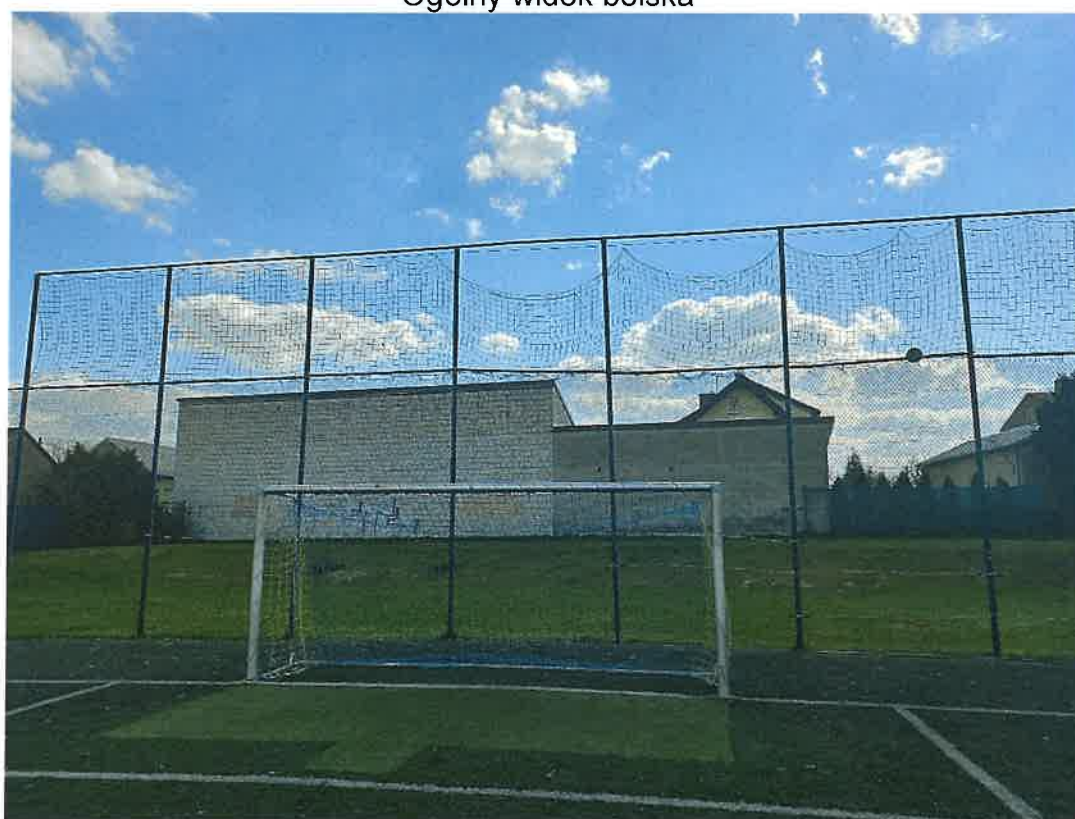
- Boisko do gry w piłkę nożną – nawierzchnia ze sztucznej trawy mocno zniszczona i zniekształcona, liczne uszkodzenia (dołki) podbudowy w obrębie płyty boiska.
- Ogrodzenie terenu – z siatki stalowej powlekanej plecionej na słupach stalowych, siatka posiada liczne uszkodzenia (rozploty) i jest mocno zdeformowana, częściowo uszkodzone naciągi, furki i bramy w dobrym stanie;
- Piłkochwyty – występują przy boiskach do gry w piłkę nożną oraz do gry w tenisa – siatka polietylenowa na naciągach z linek metalowych na słupach stalowych – siatki częściowo uszkodzone i pozrywane.

Ubytki/łaty w trawie, uszkodzenia ogrodzenia oraz piłkochwytywów

- Boisko do gry w piłkę nożną – wymiana nawierzchni ze sztucznej trawy (ok. 62x30m).
- Ogrodzenie – wymiana siatki ogrodzeniowej w części południowej i północnej boiska do piłki nożnej (30x4m x 2 strony).

- Piłkochwyty – demontaż istniejących siatek i montaż nowych (ok. 17,5x2m x 4szt).

- zdemontować siatkę ogrodzeniową na całej długości ogrodzenia w części południowej i północnej boiska do piłki nożnej,
- sprawdzić (i w razie potrzeby naprawić) mocowanie słupów oraz uchwytów pod druty naciągowe,
- zamontować nową siatkę ogrodzeniową plecioną o oczkach 45 x 45 mm i wys. 4,00 m z drutu stalowego ocynkowanego grubości min. 2,5 mm i powleczonego PCV w kolorze ciemno-zielonym (grubość całkowita min. 3,7 mm), ilość naciągów i sposób zarobienia wolnych krawędzi według wytycznych producenta siatki – stosować siatkę gotową o pełnej wysokości,

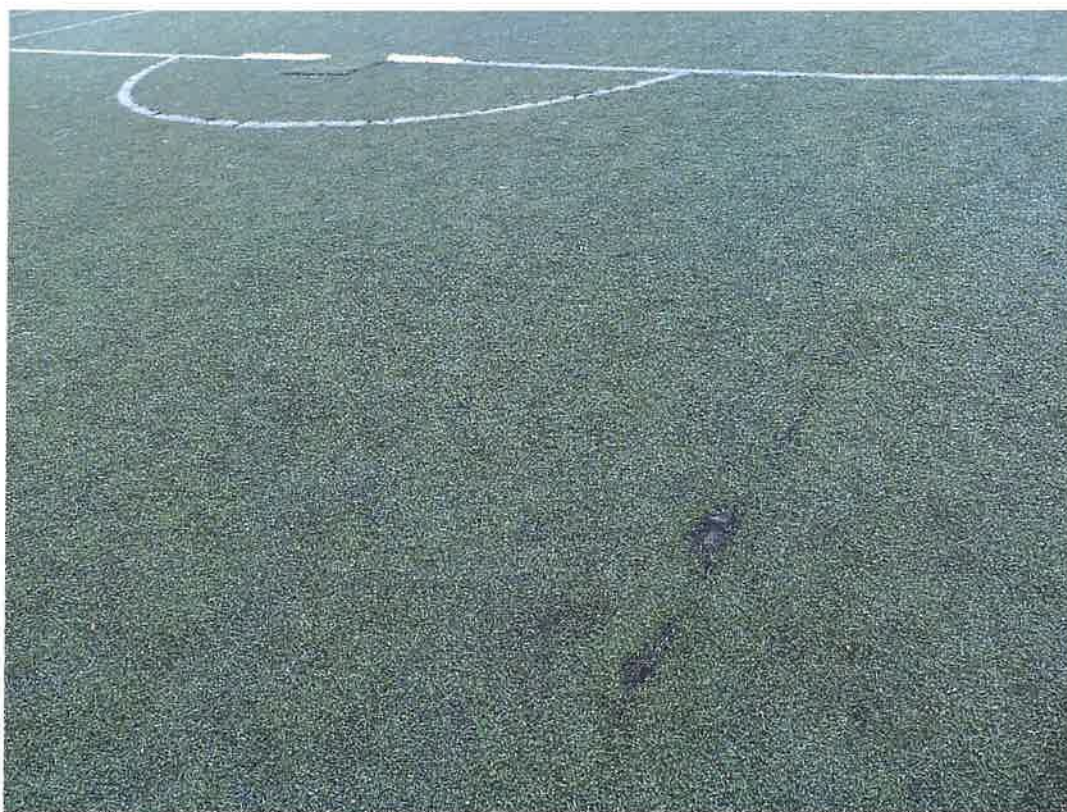
Uszkodzenia w nawierzchni trawy

- zdemontować bramki,
- zerwać istniejącą „murawę” ze sztucznej trawy, istniejące wypełnienie usunąć i poddać utylizacji,
- przeprowadzić gruntowną renowację istniejącej podbudowy: miejscowe obniżenia wypełnić warstwą z kruszywa kamiennego łamanego frakcji 0-31,5 mm oraz warstwą wyrównującą z miazgi kamiennego łamanego frakcji 1-4 mm – całość wyrównać i wypoziomować poprzez wałowanie,

- na przygotowane podłoże zamontować nawierzchnię ze sztucznej trawy: PE (w kolorze ciemno-zielonym) włókna typu monofil – sposób ułożenia i mocowanie według producenta trawy, wysokość całkowita nawierzchni min 40mm, gęstość min 97000 włókien/m<sup>2</sup>,

- nawierzchnię należy ułożyć na prefabrykowanej, przepuszczalnej dla wody macie z granulatu gumowego o grubości 10mm i gęstości 650gr/m<sup>3</sup>,
- malować linie segregacyjnie zgodnie z ustalonym schematem i wytycznymi Inwestora – stosować specjalistyczną farbę na bazie żywicy akrylowej o wysokim wskaźniku białości

- nawierzchnię trawy wypełnić piaskiem kwarcowym frakcji 0,4-1,2 mm w ilości ok. 18 kg/m<sup>2</sup> oraz granulatem EPDM w kolorze czarnym frakcji 0,5-2,0 mm w ilości ok. 16 kg/m<sup>2</sup> – wypełnianie nawierzchni prowadzić równomiernie przy pionowo ułożonych włóknach trawy za pomocą specjalistycznego sprzętu.

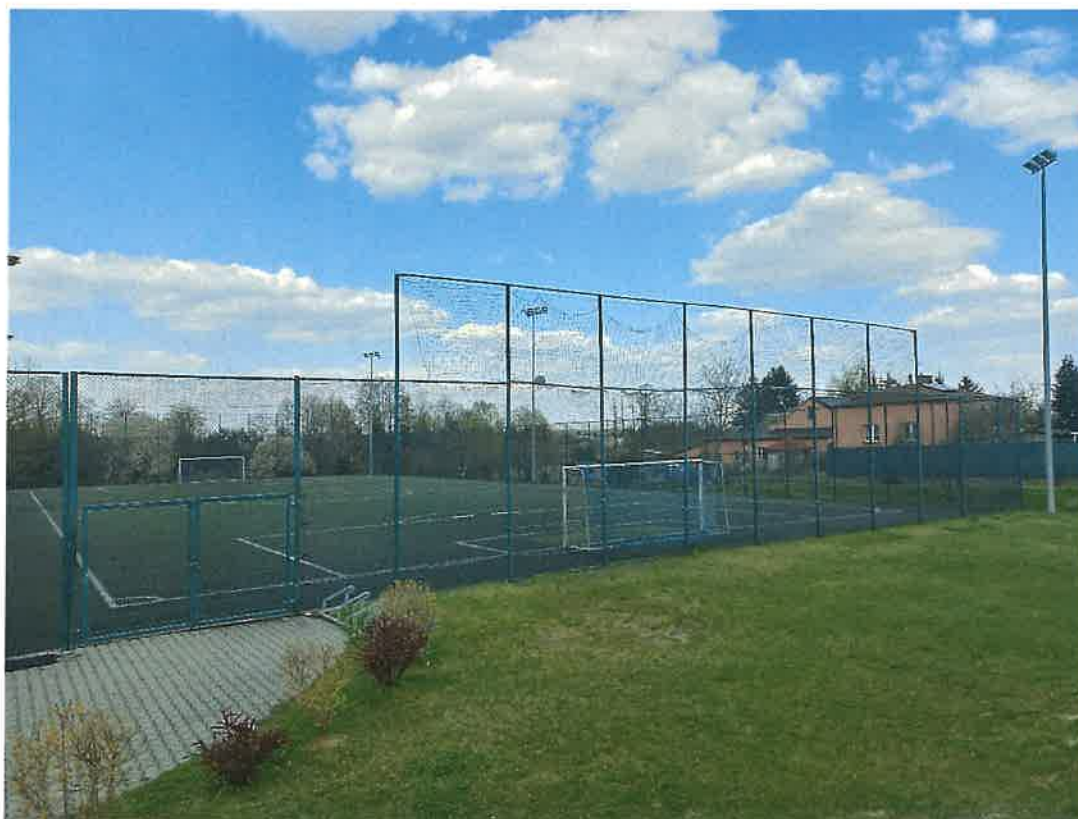
Piłkochwyty – uszkodzenia

- zdemontować uszkodzone siatki i linki naciągowe,
- sprawdzić i ewentualnie naprawić elementy montażowe linek naciagowych,
- zamontować nowe linki naciągowe i nowe siatki piłkochwytowe – siatka polipropylenowa 8 x 8 cm grubości 5 mm i wysokość 2 m (kolor zielony) – boisko do piłki nożnej; siatka polipropylenowa 4,5 x 4,5 cm grubości 5 mm i wysokość 2 m (kolor zielony) – boisko do tenisa ziemnego.
