**Sprawozdanie końcowe z sondażowych badań  
archeologicznych prowadzonych w związku z  
inwestycją pn. Opracowanie dokumentacji  
rewitalizacji zabytkowego parku w zespole  
pałacowo-parkowym w Radzynie Podlaskim.**

**Wykonano na zlecenie: Urzędu Miasta Radzyni Podlaski**

**Sylwester Bochyński**

Lublin 2025

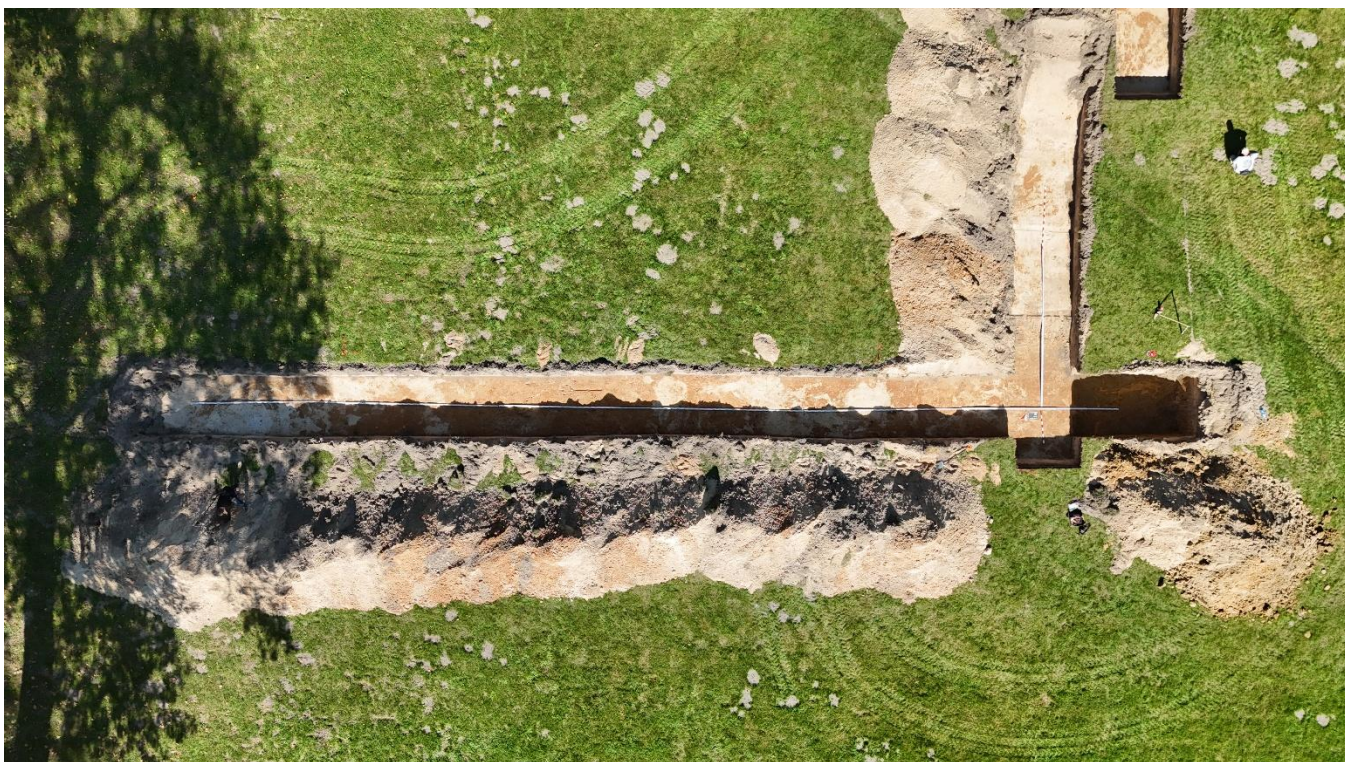
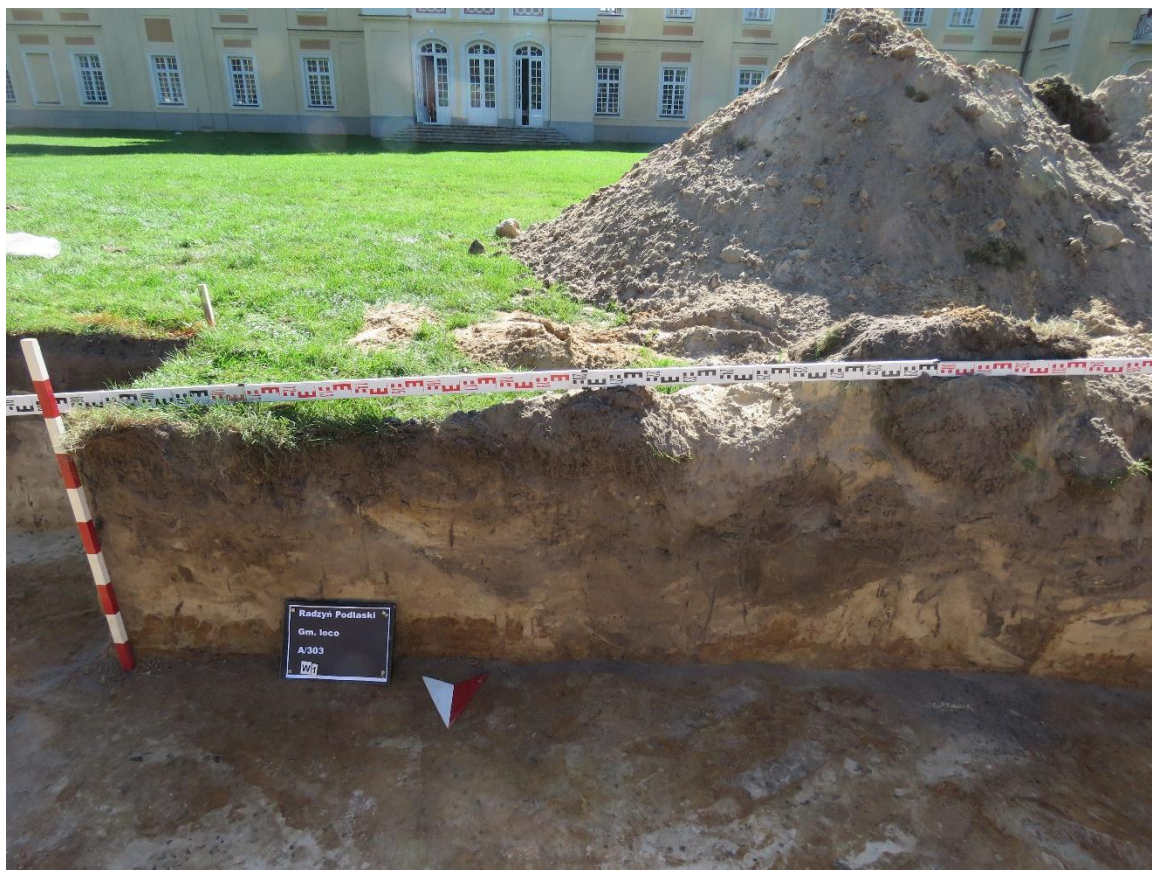
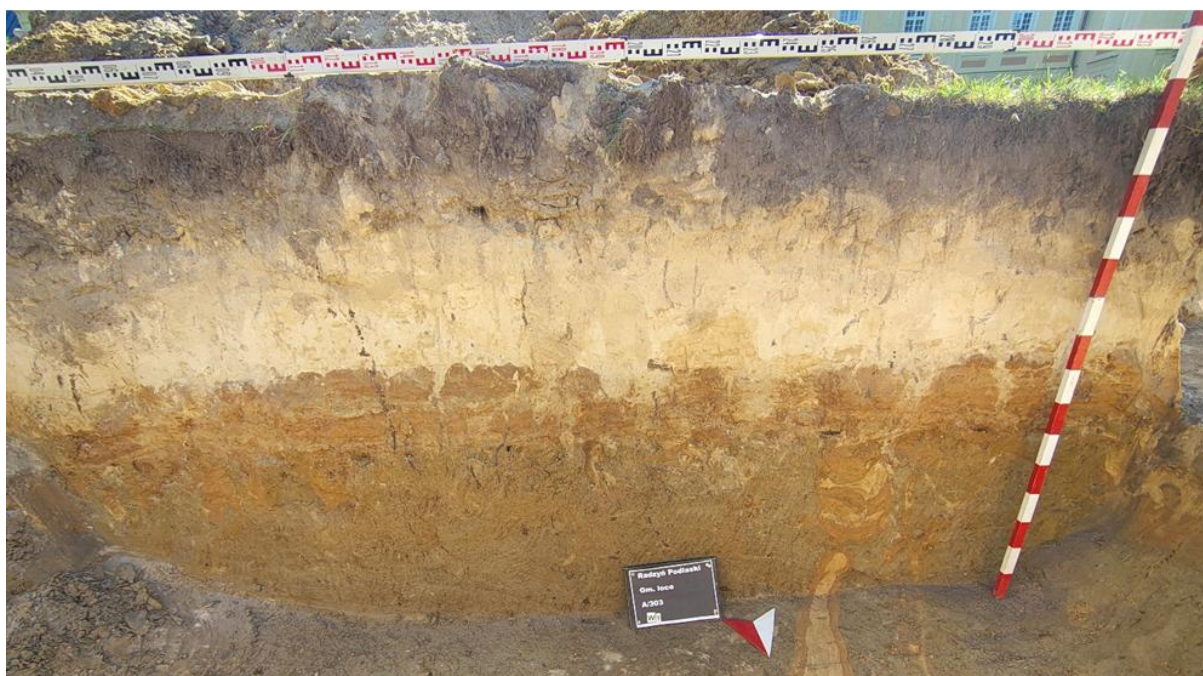
#### **Wykop nr 1 (ryc. 8-10)**

3/ opis: Bezpośrednio pod warstwą humusu wystąpiła: warstwa jasnoszaro-żółtego piasku miejscami zaburzona przez warstwę szaro-brązowego piasku. Pod nimi na głębokości ok. 70 cm wystąpiła warstwa mocno zglinionego piasku o barwie pomarańczowej z białymi plamami. W części wschodniej wykopu wykonano niewielki przekop na głębokość ok. 1,5 m (ryc. 10). Pod warstwą mocno zglinionego piasku o barwie pomarańczowej z białymi plamami uchwycono warstwę zglinionego piasku o barwie szaro-brązowej.

Ryc. 8. Radzyń Podlaski. Strop wykopu sondażowego nr 1 (fot. S. Bochyński).

Ryc. 9. Radzyń Podlaski. Profil wykopu sondażowego nr 1 (fot. S. Bochyński).

Ryc. 10. Radzyń Podlaski. Profil wykopu sondażowego nr 1 (fot. S. Bochyński).

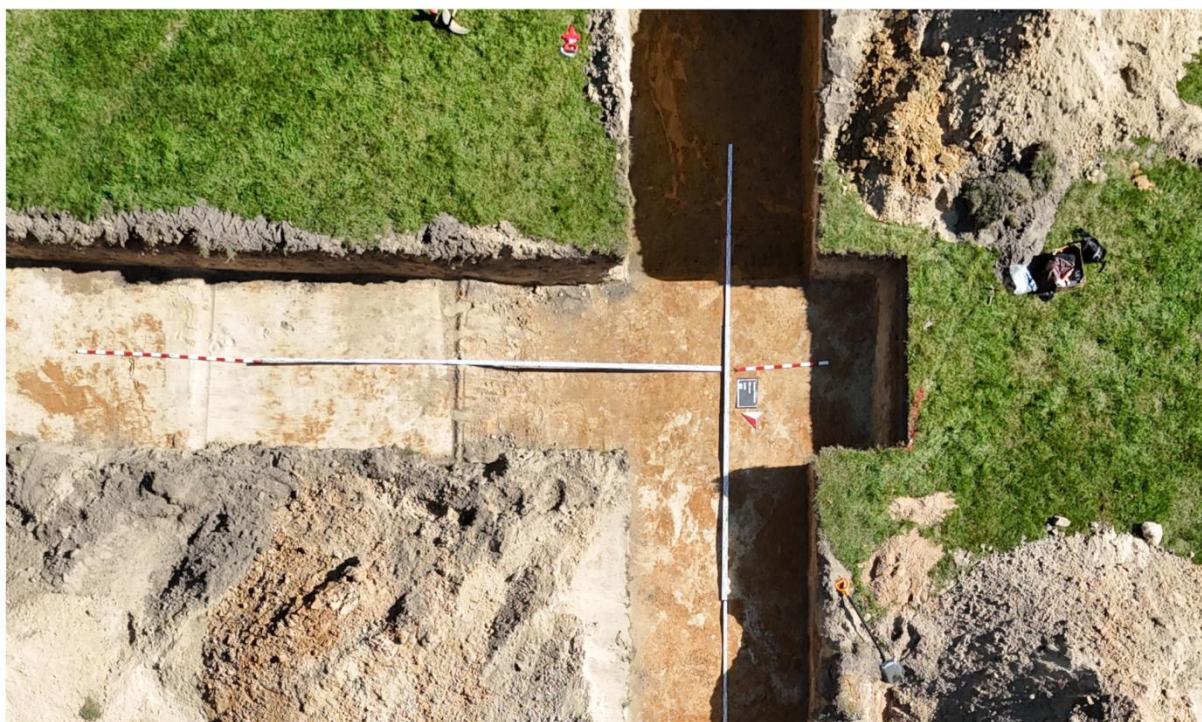
#### **Wykop nr 2 (ryc. 11)**

3/ opis: Bezpośrednio pod warstwą humusu wystąpiły: warstwa szaro-brązowego piasku oraz warstwa jasnoszaro-żółtego piasku. Pod nimi na głębokości ok. 70 cm wystąpiła warstwa

mocno zglinionego piasku o barwie pomarańczowej, stanowiącej pozostałość po tle parteru haftowego. W obrębie omawianego odcinka badawczego nie zarejestrowano obiektów.

Ryc. 11. Radzyń Podlaski. Strop wykopu sondażowego nr 2 (fot. S. Bochyński).

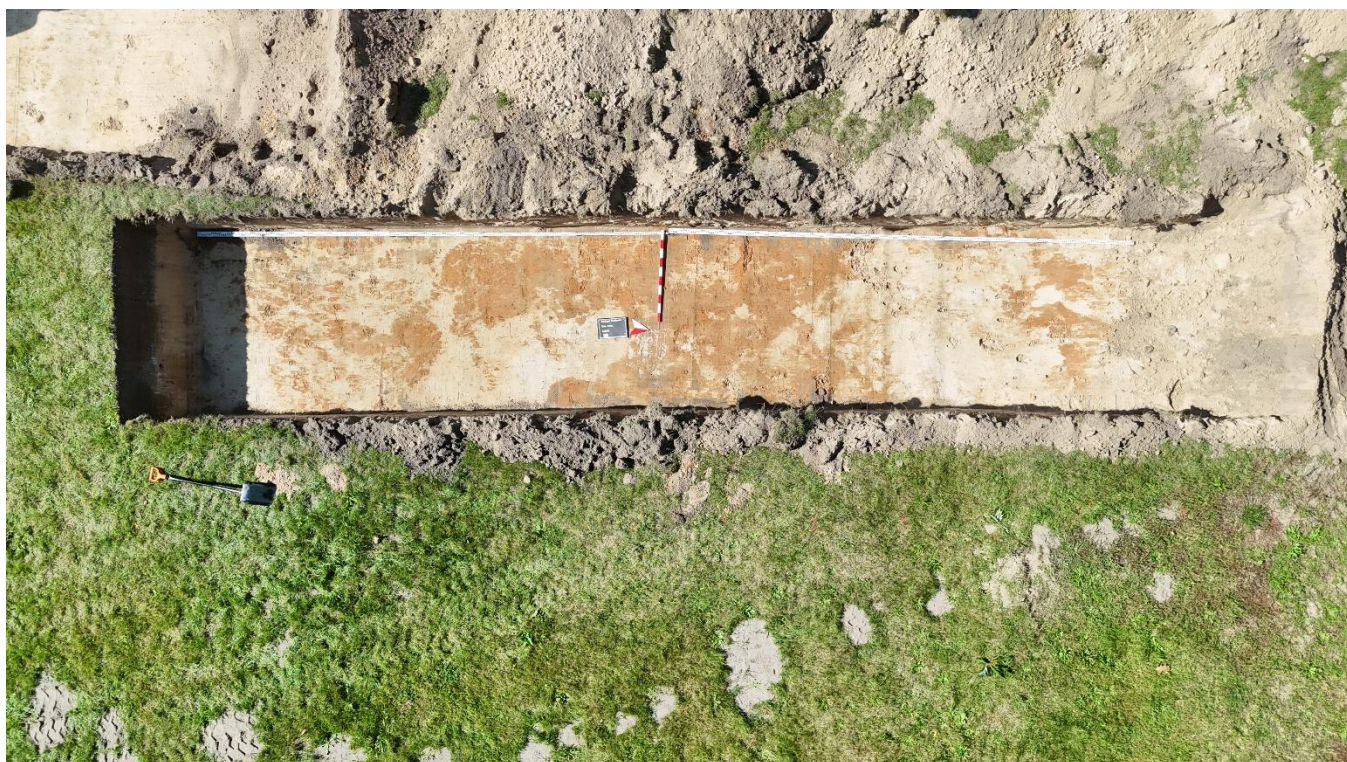
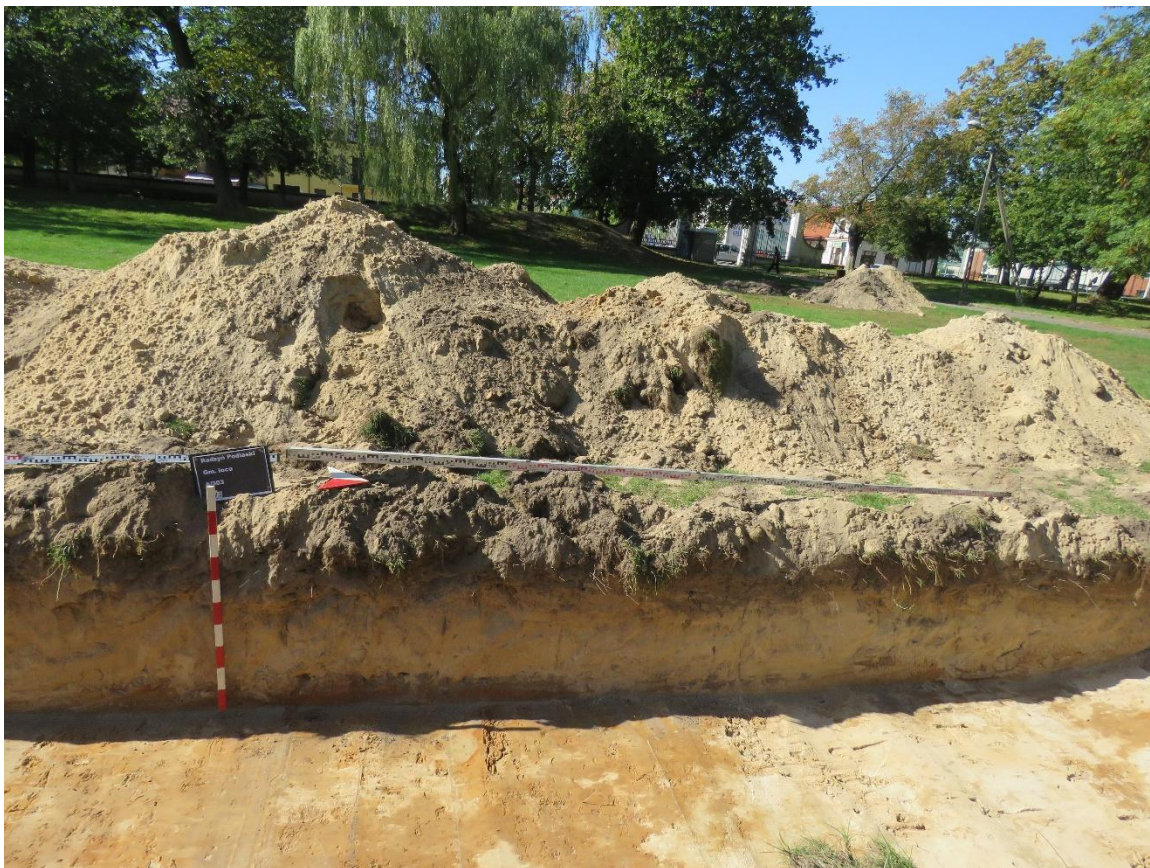
### **Wykop nr 3 (ryc. 12-13)**

3/ opis: Bezpośrednio pod warstwą humusu wystąpiły: warstwa szaro-brązowego piasku oraz warstwa jasnoszaro-żółtego piasku. Pod nimi na głębokości ok. 70 cm wystąpiła warstwa mocno zglinionego piasku o barwie pomarańczowej, stanowiącej pozostałość po tle parteru haftowego. W obrębie omawianego odcinka badawczego nie zarejestrowano obiektów.

Ryc. 12. Radzyń Podlaski. Profil wykopu sondażowego nr 3 (fot. S. Bochyński).

Ryc. 13. Radzyń Podlaski. Profil wykopu sondażowego nr 3 (fot. S. Bochyński).

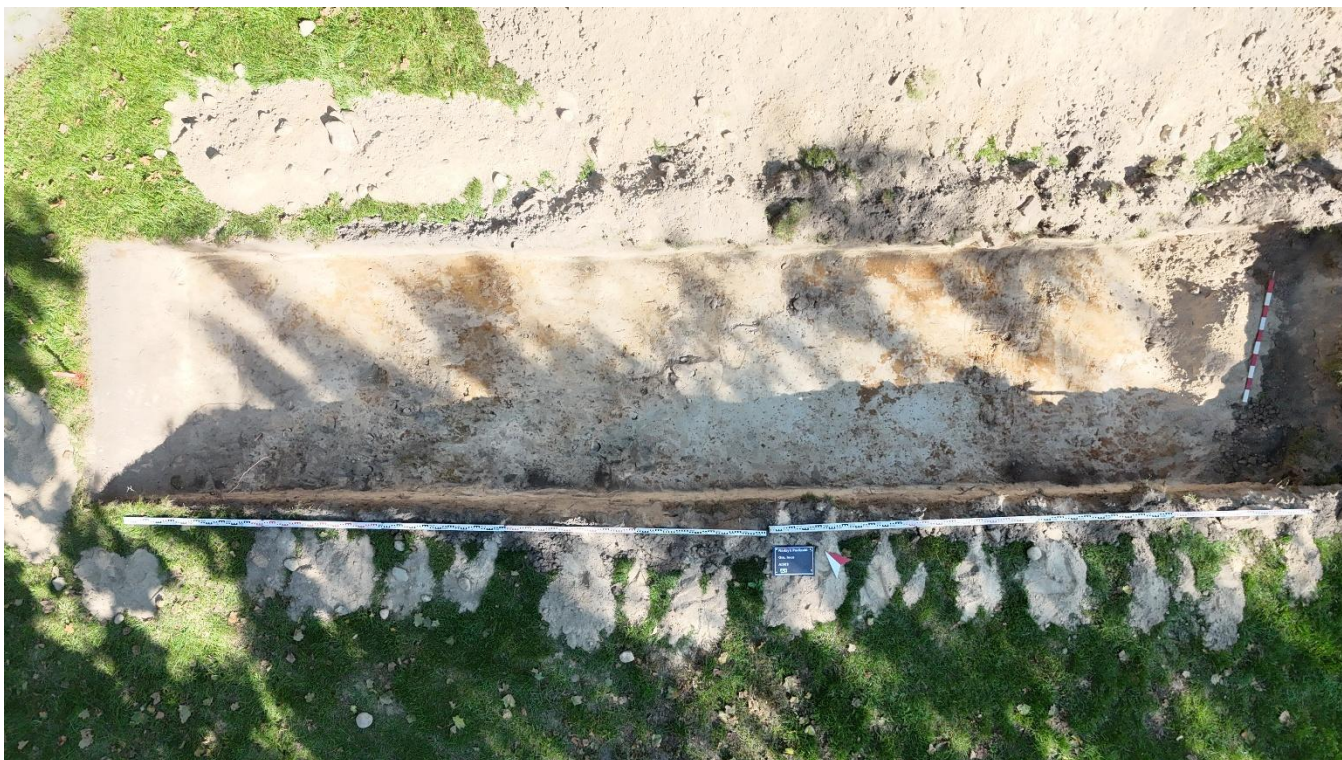
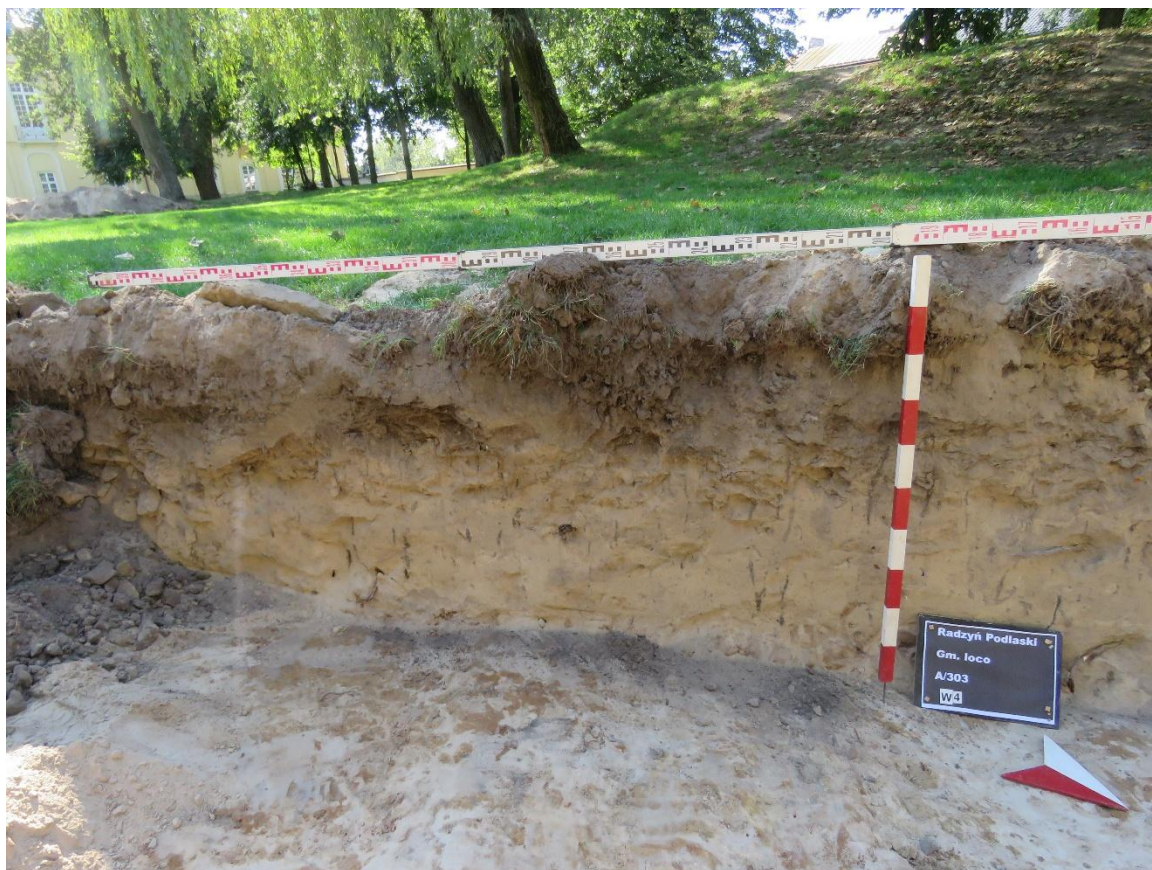
### **Wykop nr 4 (ryc. 14-15)**

3/ opis: Bezpośrednio pod warstwą humusu wystąpiły: warstwa szaro-brązowego piasku oraz warstwa jasnoszaro-żółtego piasku. Pod nimi na głębokości ok. 70 cm wystąpiła warstwa mocno zglinionego piasku o barwie pomarańczowej, stanowiącej pozostałość po tle parteru haftowego. W obrębie omawianego odcinka badawczego nie zarejestrowano obiektów.

Ryc. 14. Radzyń Podlaski. Strop wykopu sondażowego nr 4 (fot. S. Bochyński).

Ryc. 15. Radzyń Podlaski. Profil wykopu sondażowego nr 4 (fot. S. Bochyński).

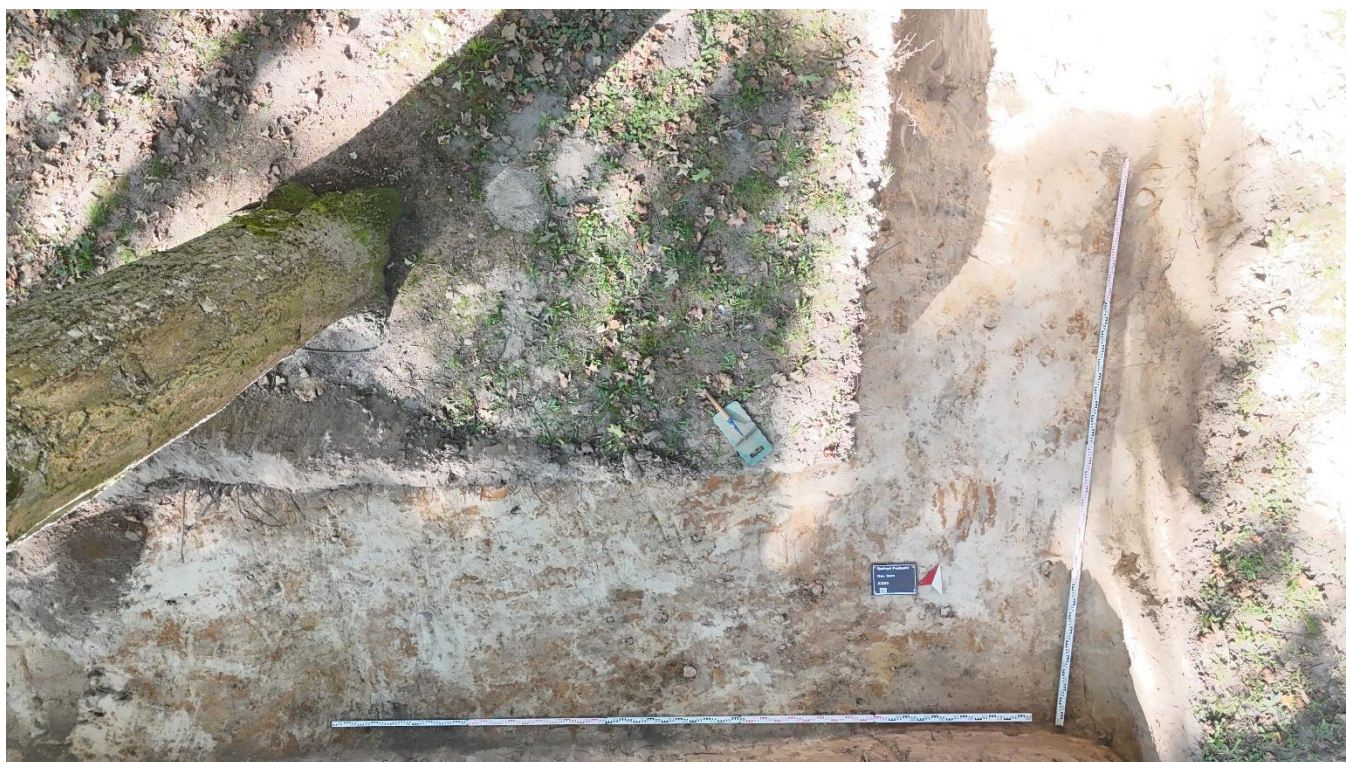
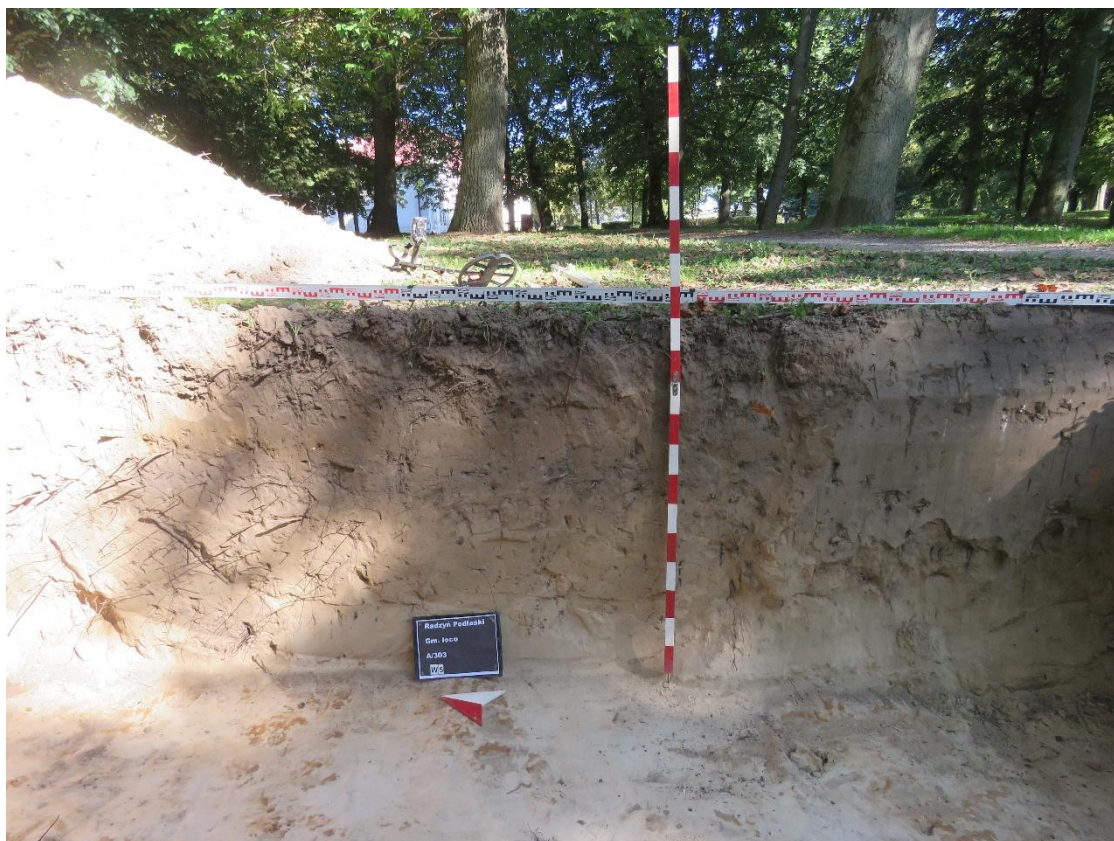
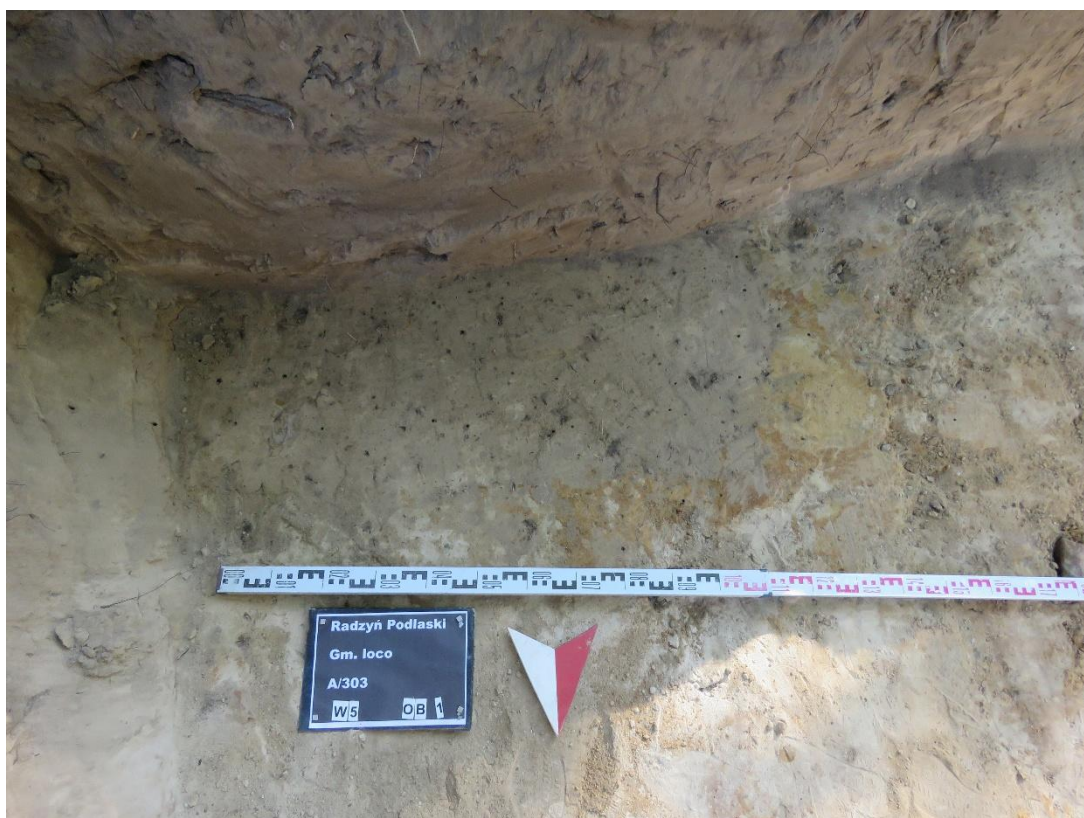
### **Wykop nr 5 (ryc. 16-18)**

3/ opis: Bezpośrednio pod warstwą humusu wystąpiła warstwa szaro-brązowego piasku. Pod nimi na głębokości ok. 1,1 m znajdował się calec. W obrębie omawianego odcinka badawczego nie zarejestrowano obiektów.

Ryc. 16. Radzyń Podlaski. Strop wykopu sondażowego nr 5 (fot. S. Bochyński).

Ryc. 17. Radzyń Podlaski. Profil wykopu sondażowego nr 5 (fot. S. Bochyński).

Ryc. 18. Radzyń Podlaski. Strop obiektu nr 1 (fot. S. Bochyński).

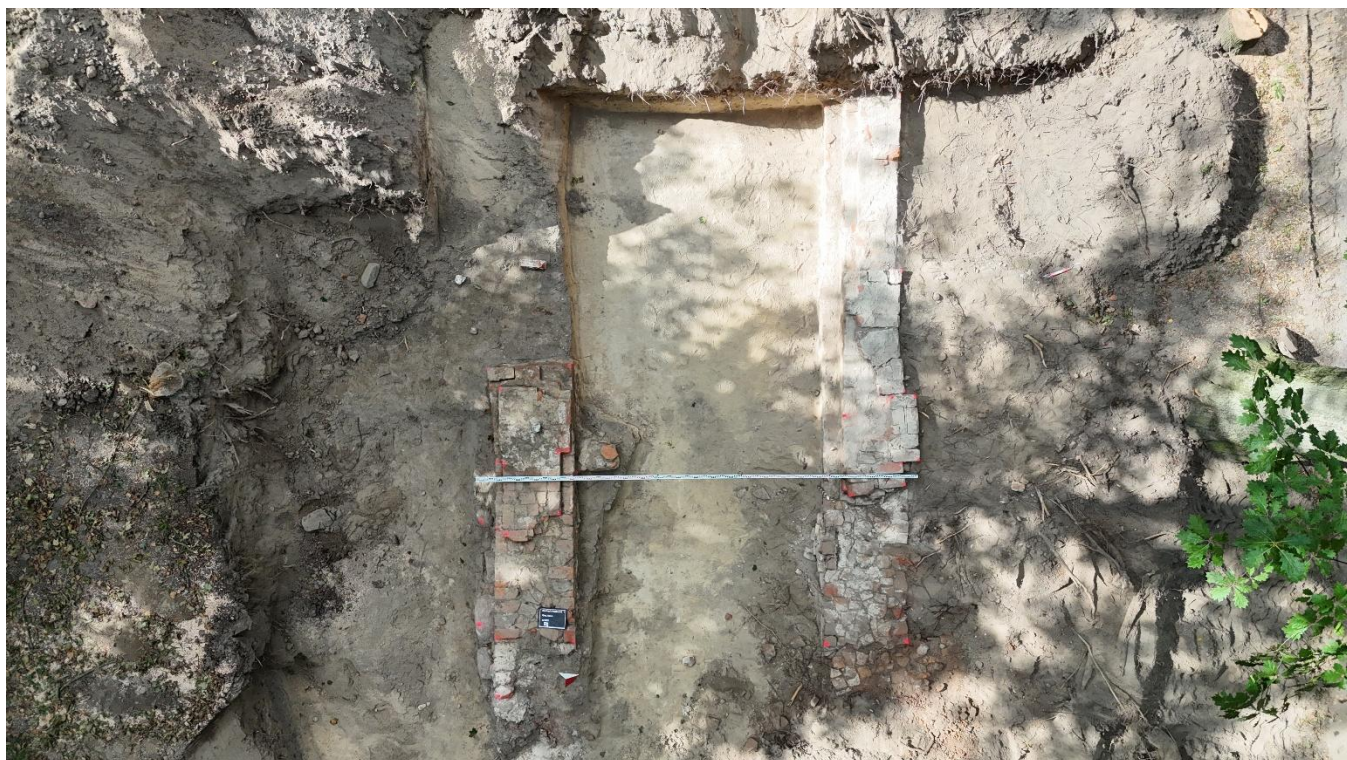
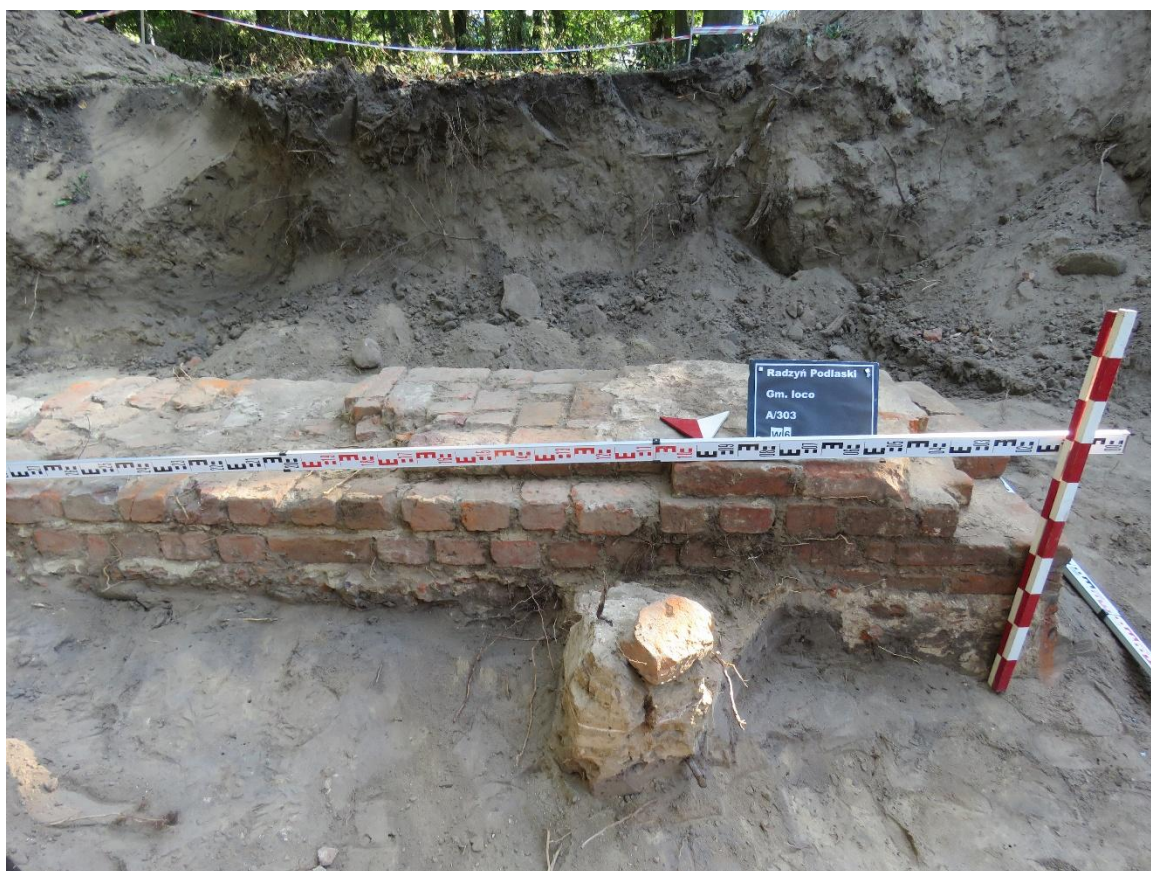
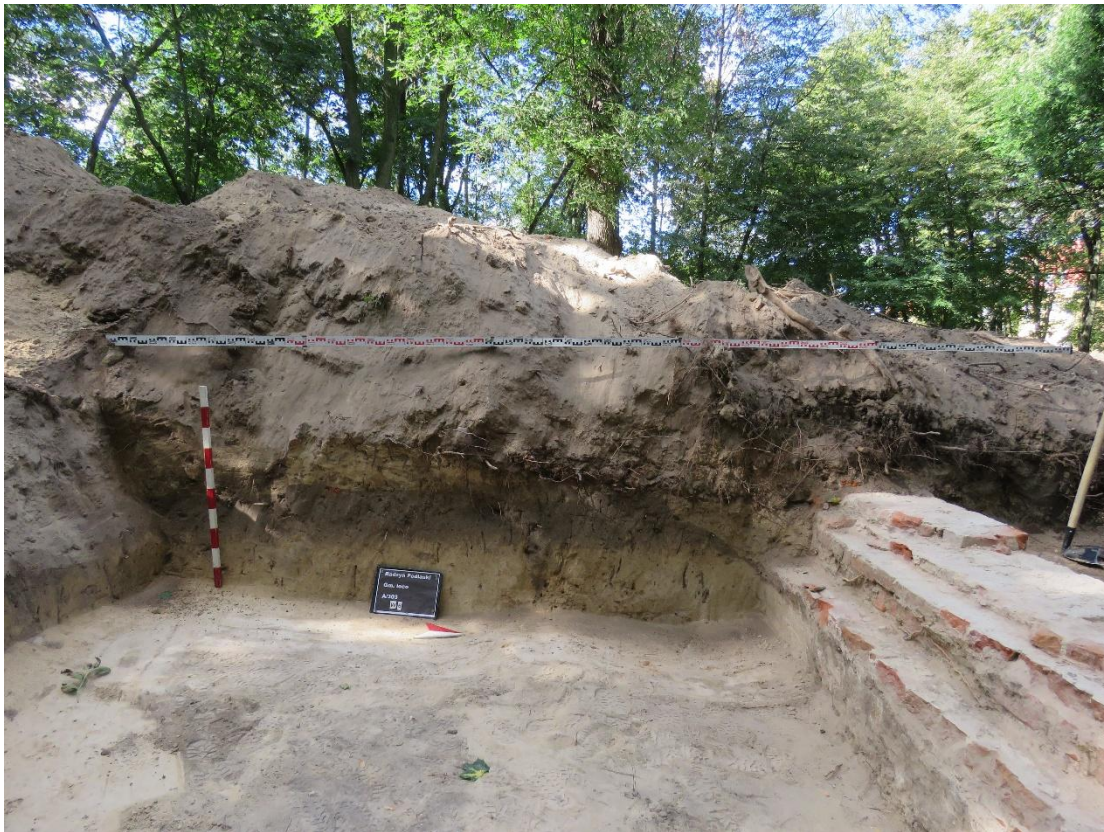
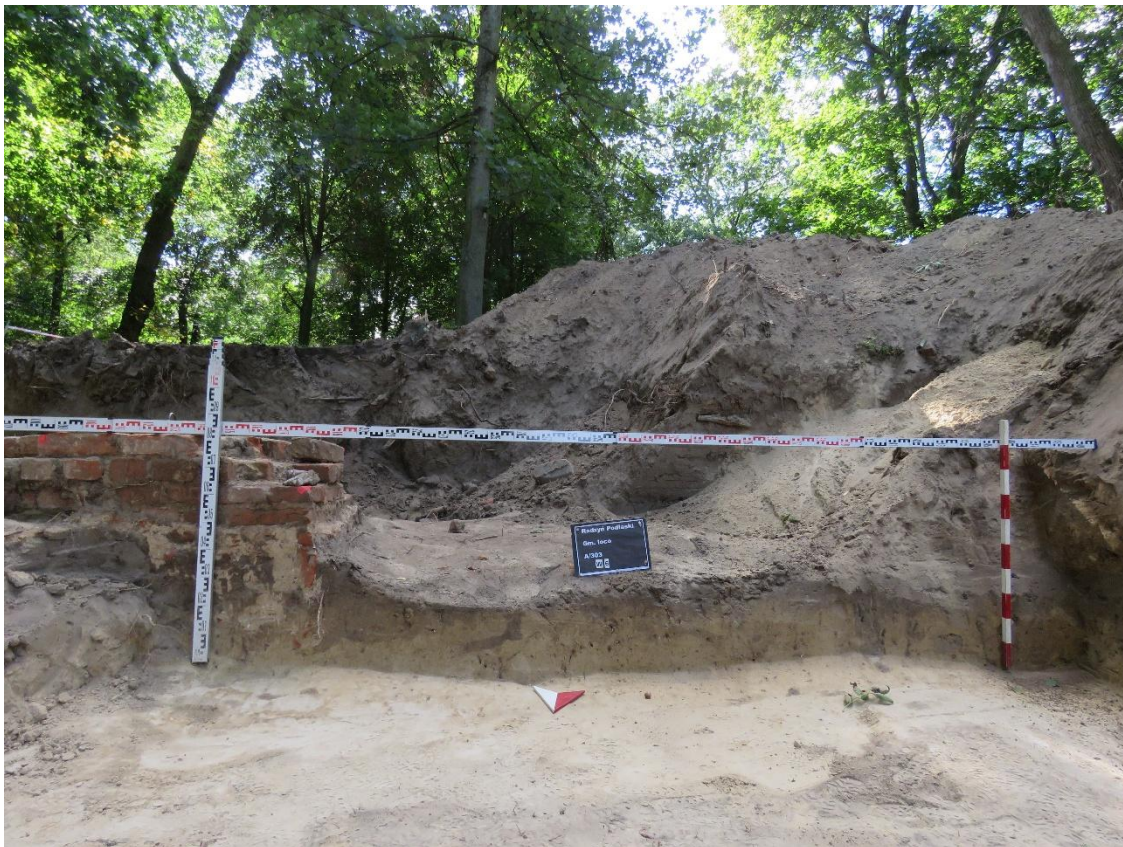
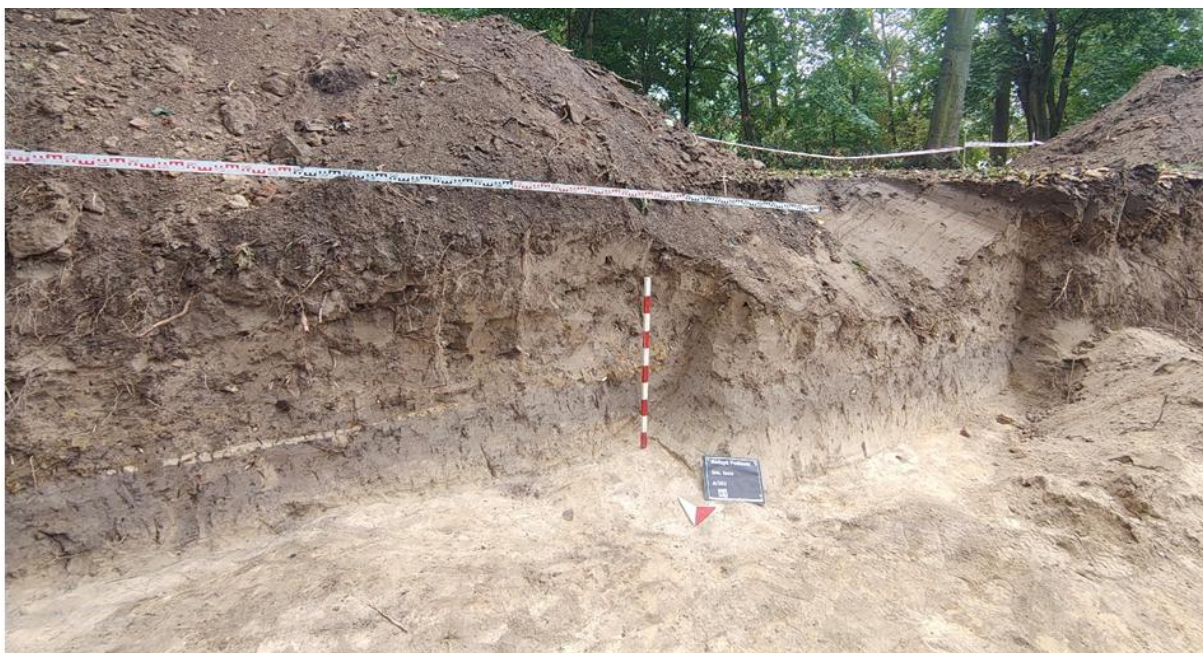
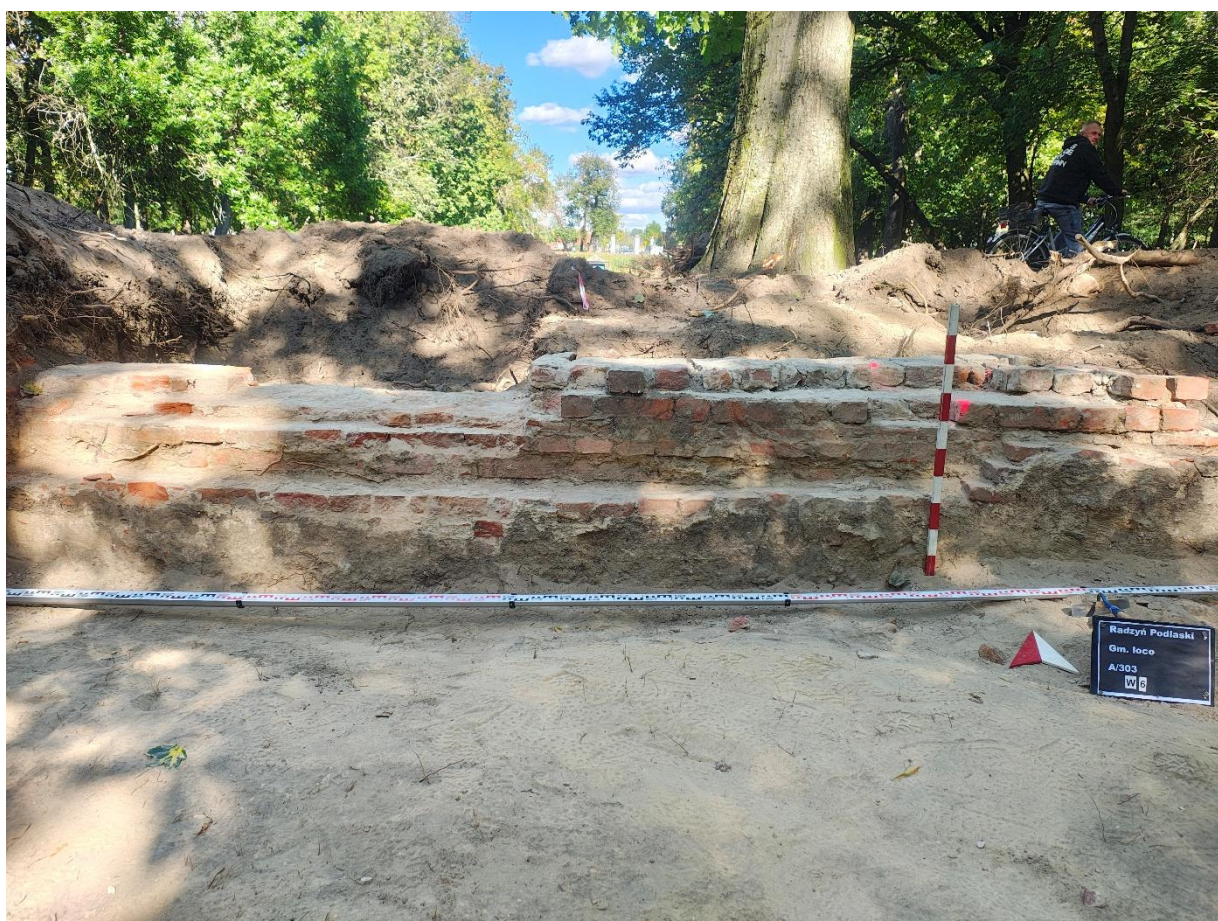
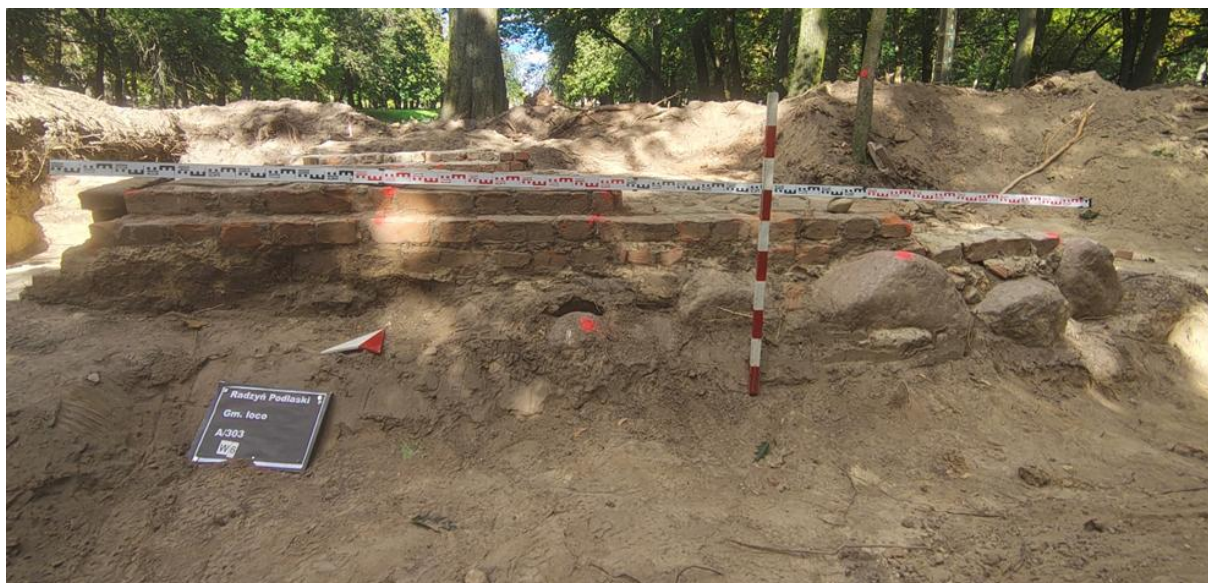
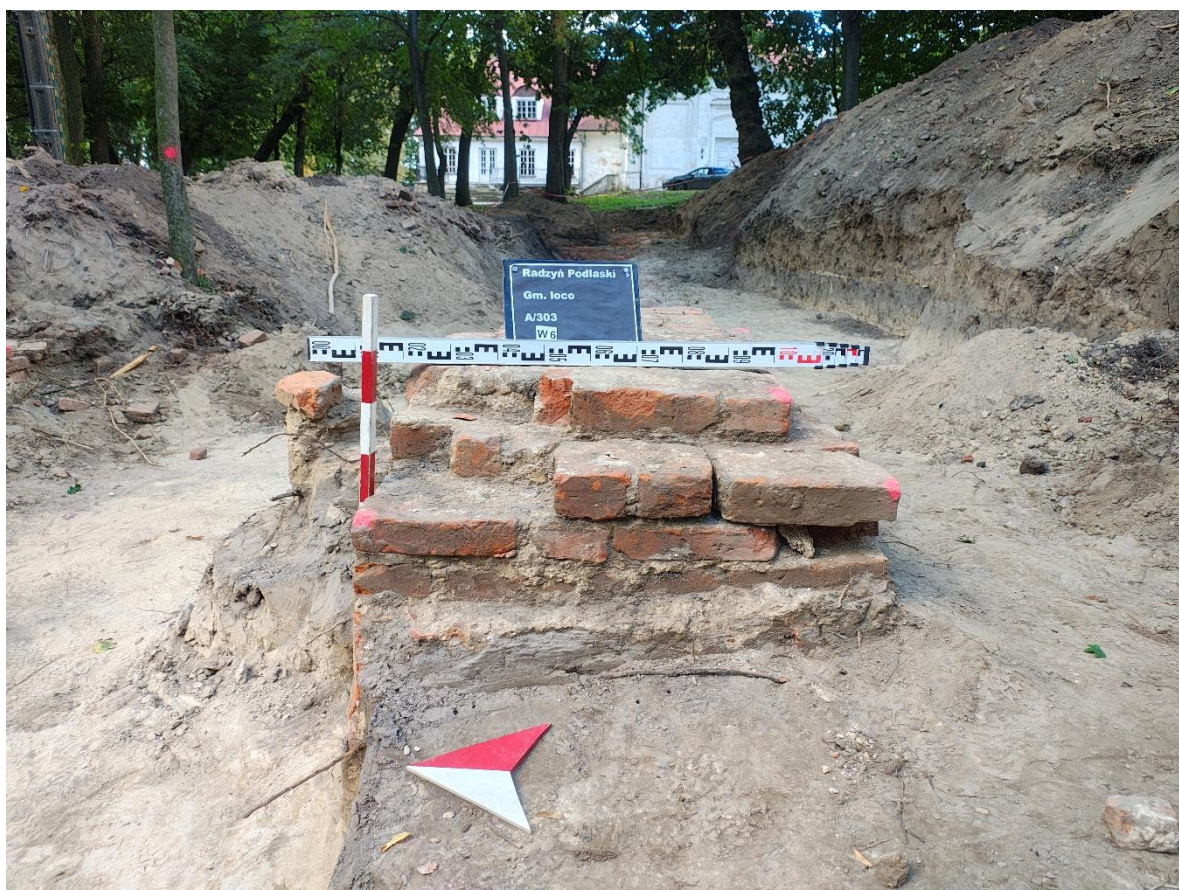
### **Wykop nr 6 (ryc. 19-26)**

3/ opis: Bezpośrednio pod warstwą humusu wystąpiła warstwa szaro-brązowego piasku. Pod nimi na głębokości ok. 0,7-0,8 m znajdowała się warstwa ciemnoszarego piasku (pierwotny humus?). W obrębie omawianego odcinka badawczego zarejestrowano dwa fragmenty ceglanych fundamentów będących pozostałością ogrodzenia oraz schodów.

Ryc. 19. Radzyń Podlaski. Pozostałości fundamentów ogrodzenia oraz schodów (fot. S. Bochyński).

Ryc. 20. Radzyń Podlaski. Pozostałości fundamentów ogrodzenia oraz schodów (fot. S. Bochyński).

Ryc. 21. Radzyń Podlaski. Profil wykopu sondażowego nr 6 (fot. S. Bochyński).

Ryc. 22. Radzyń Podlaski. Profil wykopu sondażowego nr 6 (fot. S. Bochyński).

Ryc. 23. Radzyń Podlaski. Profil wykopu sondażowego nr 6 (fot. S. Bochyński).

Ryc. 24. Radzyń Podlaski. Pozostałości fundamentów ogrodzenia oraz schodów (fot. S. Bochyński).

Ryc. 25. Radzyń Podlaski. Pozostałości fundamentów ogrodzenia oraz schodów (fot. S. Bochyński).

Ryc. 26. Radzyń Podlaski. Pozostałości fundamentów ogrodzenia oraz schodów (fot. S. Bochyński).

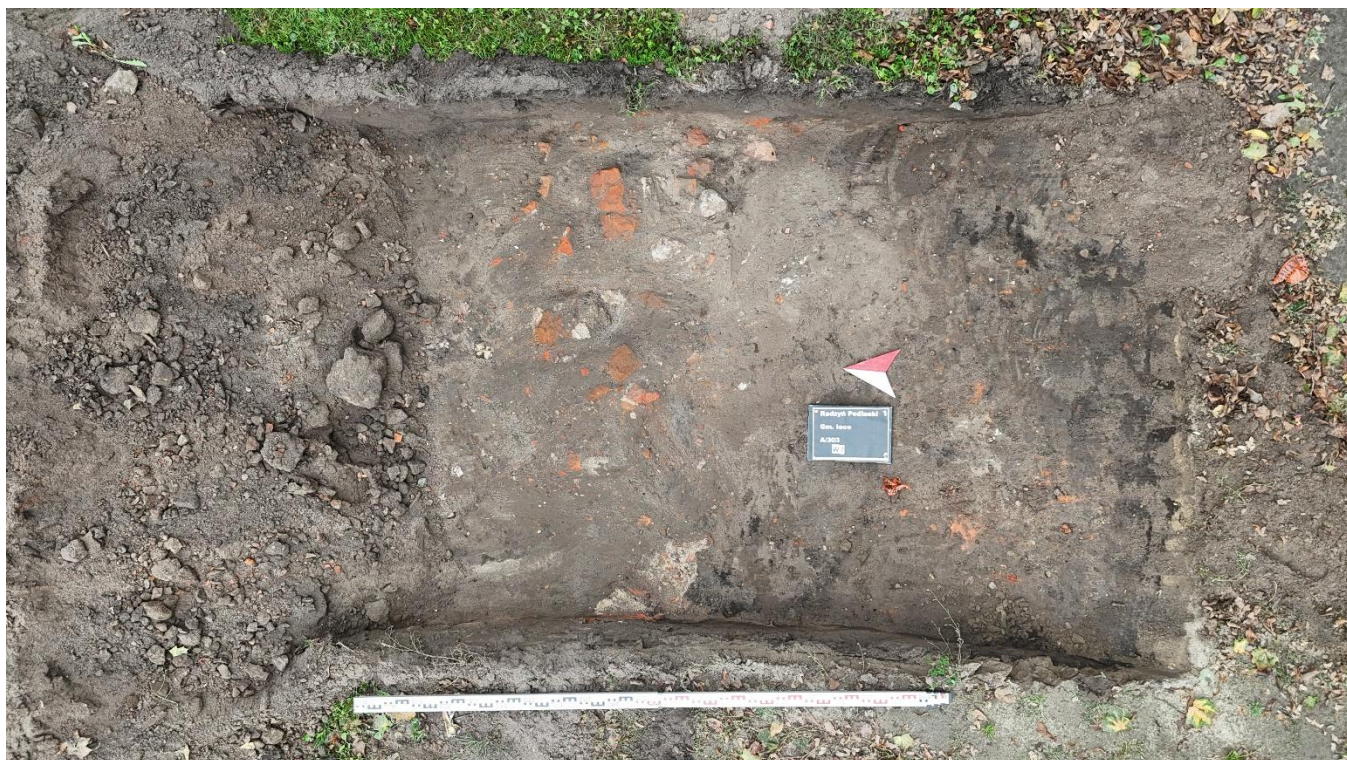
#### **Wykop nr 7 (ryc. 27)**

3/ opis: Bezpośrednio pod warstwą humusu wystąpiła warstwa gruzu ceglanego.

Ryc. 27. Radzyń Podlaski. Strop wykopu sondażowego nr 7 (fot. S. Bochyński).

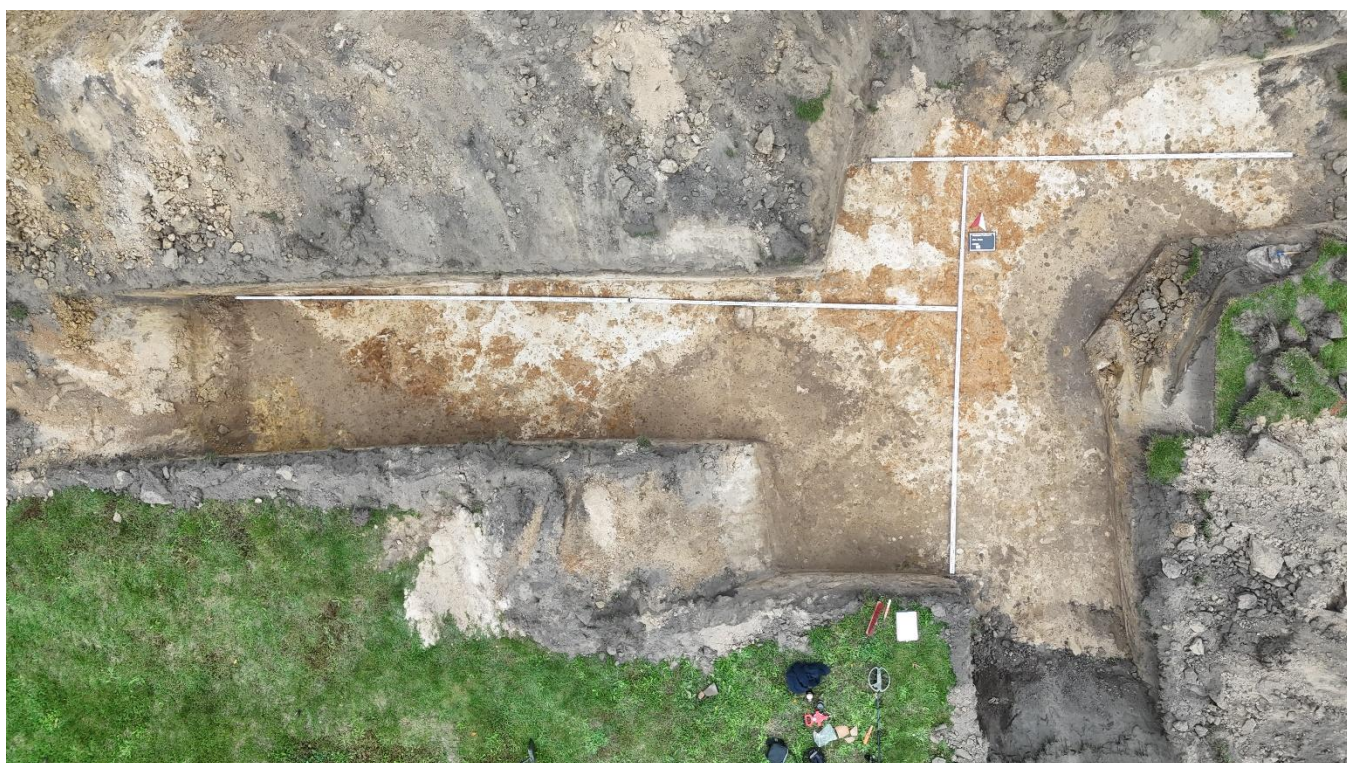
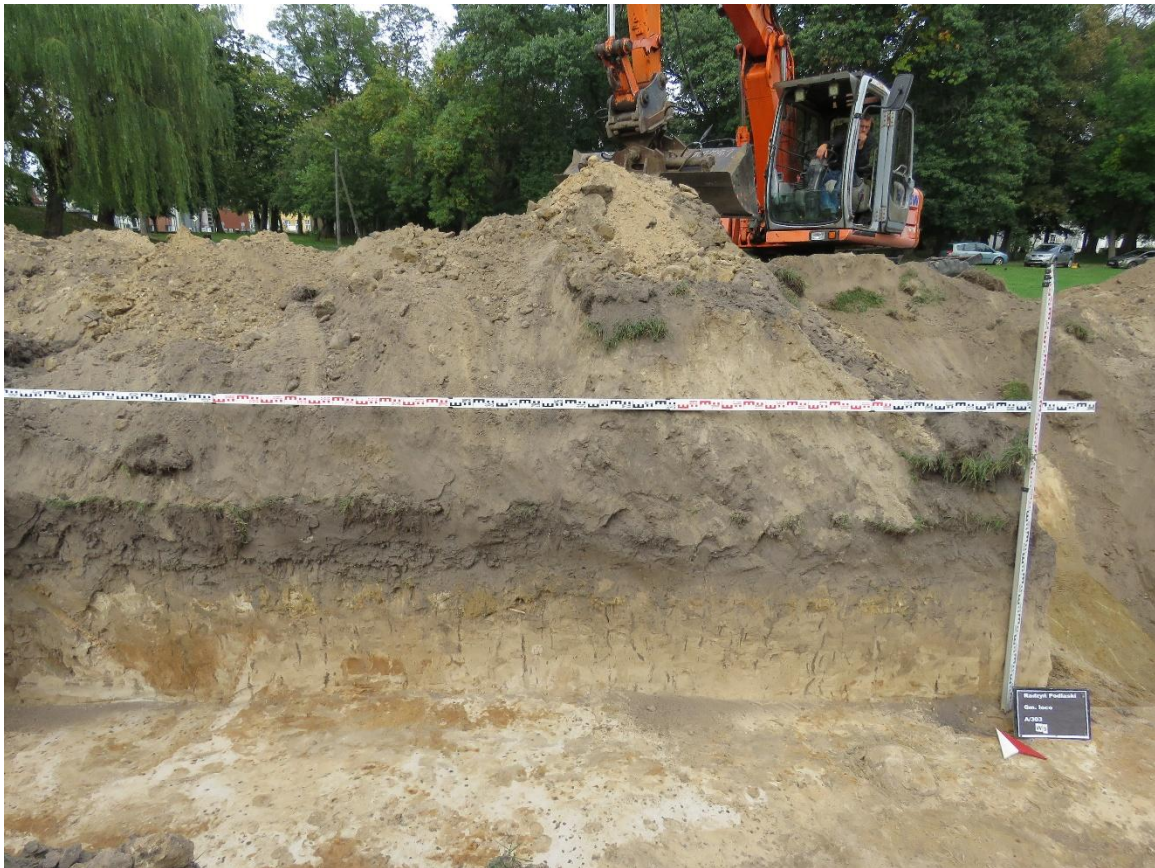
#### **Wykop nr 8 (ryc. 28-29)**

3/ opis: Bezpośrednio pod warstwą humusu wystąpiła warstwa szaro-brązowego piasku. Pod nimi na głębokości ok. 0,7-0,8 m znajdowała się warstwa szarego piasku (pierwotny humus?). W obrębie omawianego odcinka badawczego zarejestrowano pozostałości 3 obiektów.

Ryc. 28. Radzyń Podlaski. Strop wykopu sondażowego nr 8 (fot. S. Bochyński).

Ryc. 29. Radzyń Podlaski. Profil wykopu sondażowego nr 8 (fot. S. Bochyński).
