**Sprawozdanie końcowe z sondażowych badań  
archeologicznych prowadzonych w związku z  
inwestycją pn. Opracowanie dokumentacji  
rewitalizacji zabytkowego parku w zespole  
pałacowo-parkowym w Radzynie Podlaskim.**

**Wykonano na zlecenie: Urzędu Miasta Radzyni Podlaski**

**Sylwester Bochyński**

Lublin 2025

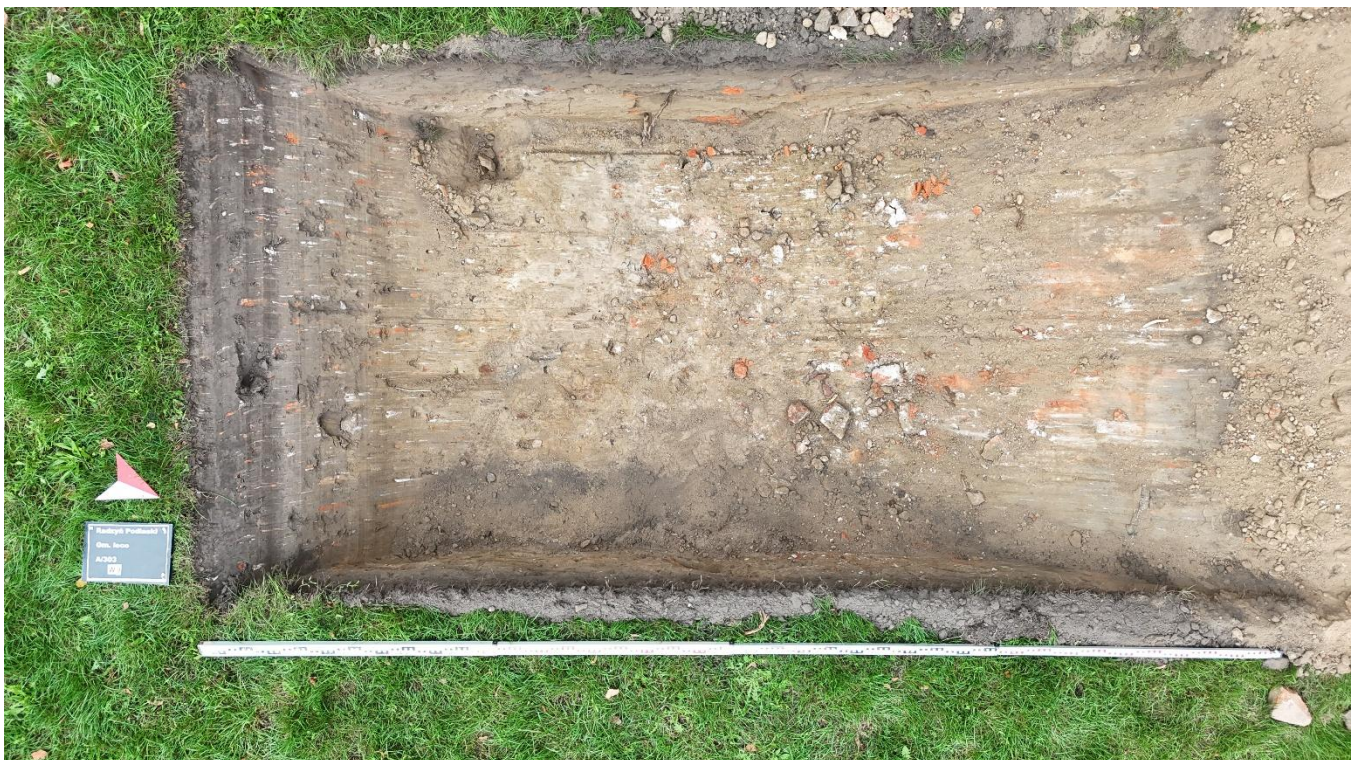
#### **Wykop nr 9 (ryc. 30)**

3/ opis: Bezpośrednio pod warstwą humusu wystąpiła warstwa ciemnoszarego piasku z gruzem ceglany.

Ryc. 30. Radzyń Podlaski. Strop wykopu sondażowego nr 9 (fot. S. Bochyński).

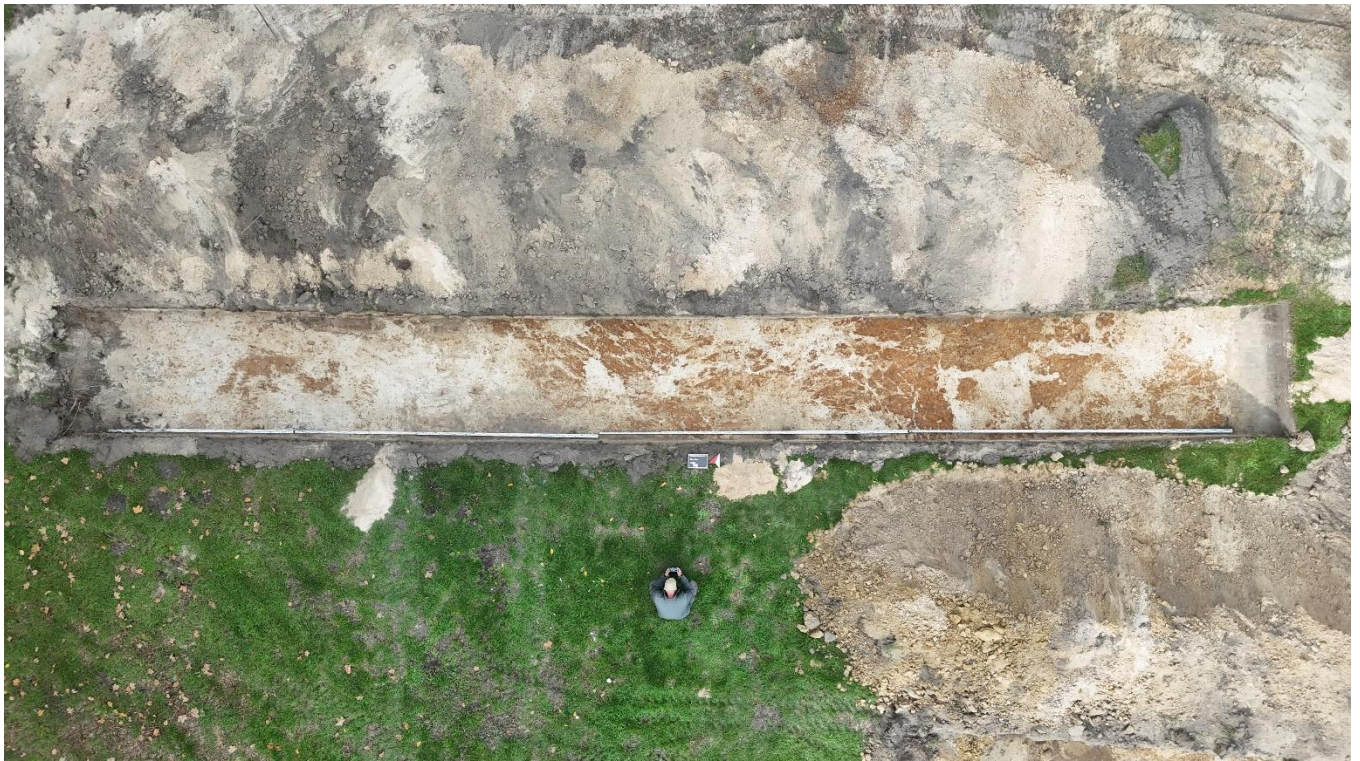
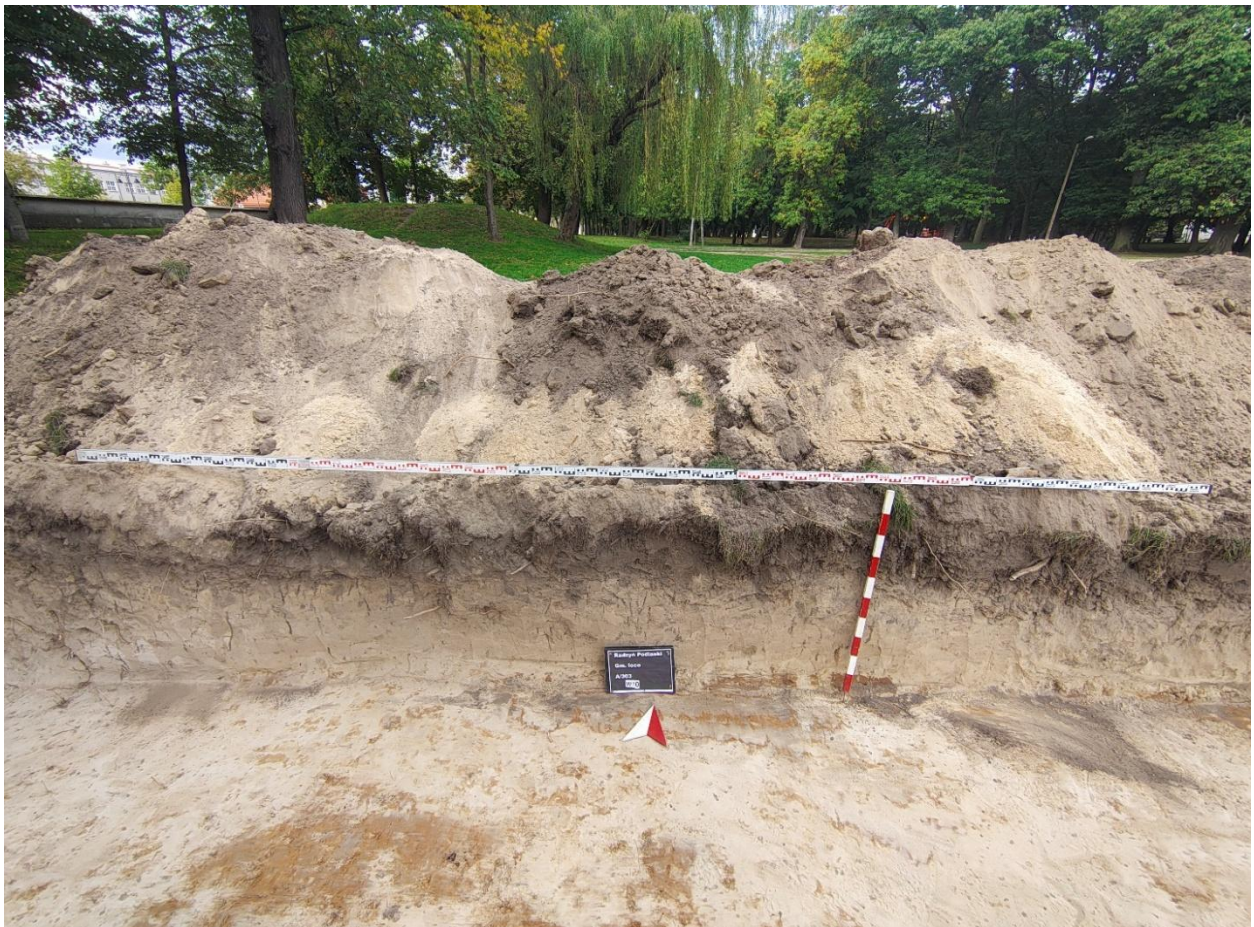
#### **Wykop nr 10 (ryc. 31-32)**

3/ opis: Bezpośrednio pod warstwą humusu wystąpiły: warstwa szaro-brązowego piasku oraz warstwa jasnoszaro-żółtego piasku. Pod nimi na głębokości ok. 80 cm wystąpiła warstwa

mocno zglinionego piasku o barwie pomarańczowej, stanowiącej pozostałość po tle parteru haftowego. W obrębie omawianego odcinka badawczego nie zarejestrowano obiektów

Ryc. 31. Radzyń Podlaski. Strop wykopu sondażowego nr 10 (fot. S. Bochyński).

Ryc. 32. Radzyń Podlaski. Profil wykopu sondażowego nr 10 (fot. S. Bochyński).

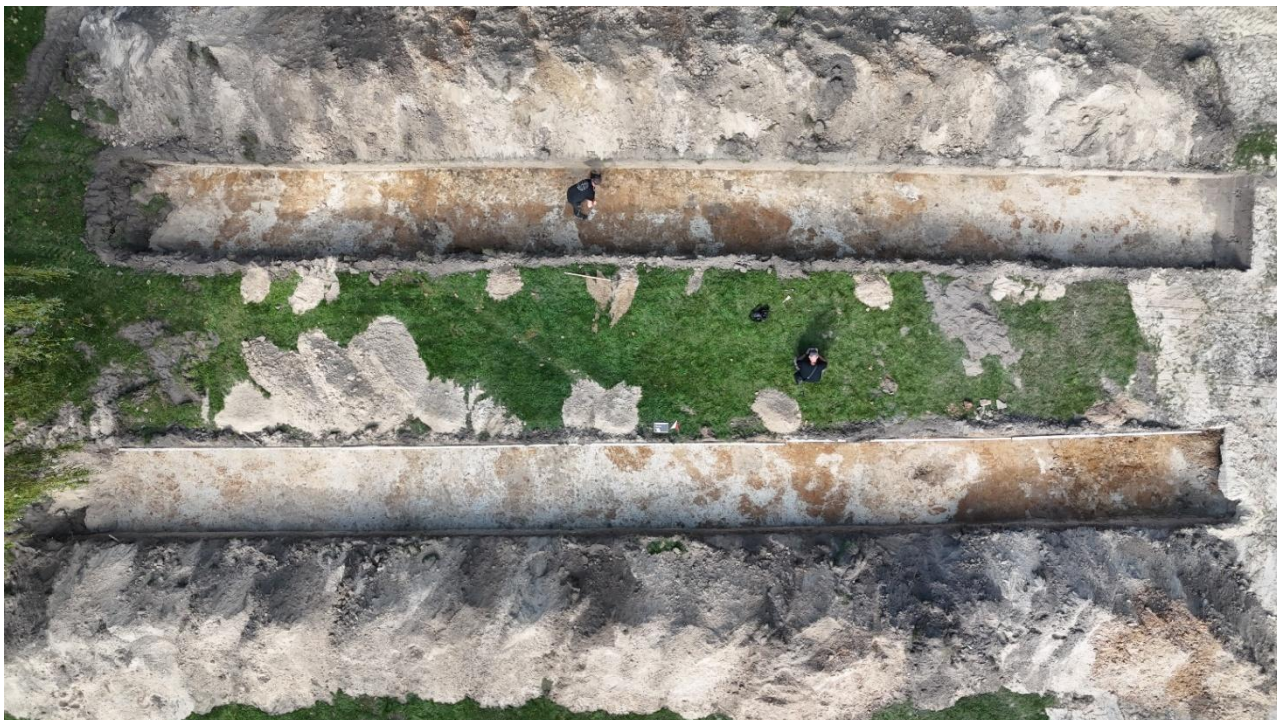
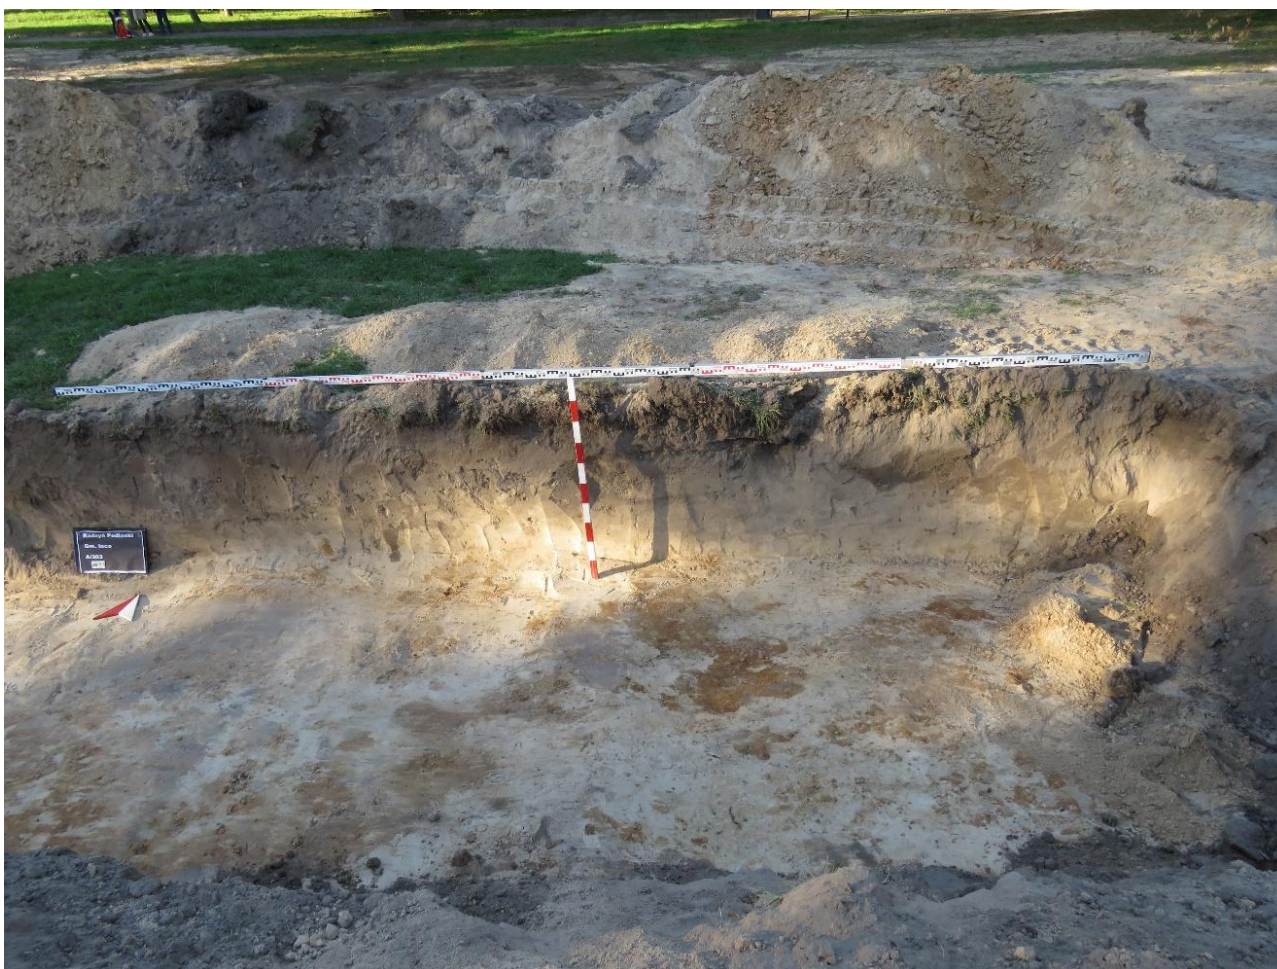
#### **Wykop nr 11 (ryc. 33-34)**

3/ opis: Bezpośrednio pod warstwą humusu wystąpiły: warstwa szaro-brązowego piasku oraz warstwa jasnoszaro-żółtego piasku. Pod nimi na głębokości ok. 70-80 cm zarejestrowano warstwę mocno zglinionego piasku o barwie pomarańczowej, stanowiącej pozostałość po tle parteru haftowego. W obrębie omawianego odcinka badawczego uchwycono pozostałości dwóch wkopów współczesnych. Ponadto w trakcie zdejmowania górnych warstw natrafiono na kilka elementów dekoracyjnych oraz fragment popiersia.

Ryc. 33. Radzyń Podlaski. Strop wykopu sondażowego nr 11 (fot. S. Bochyński).

Ryc. 34. Radzyń Podlaski. Profil wykopu sondażowego nr 11 (fot. S. Bochyński).

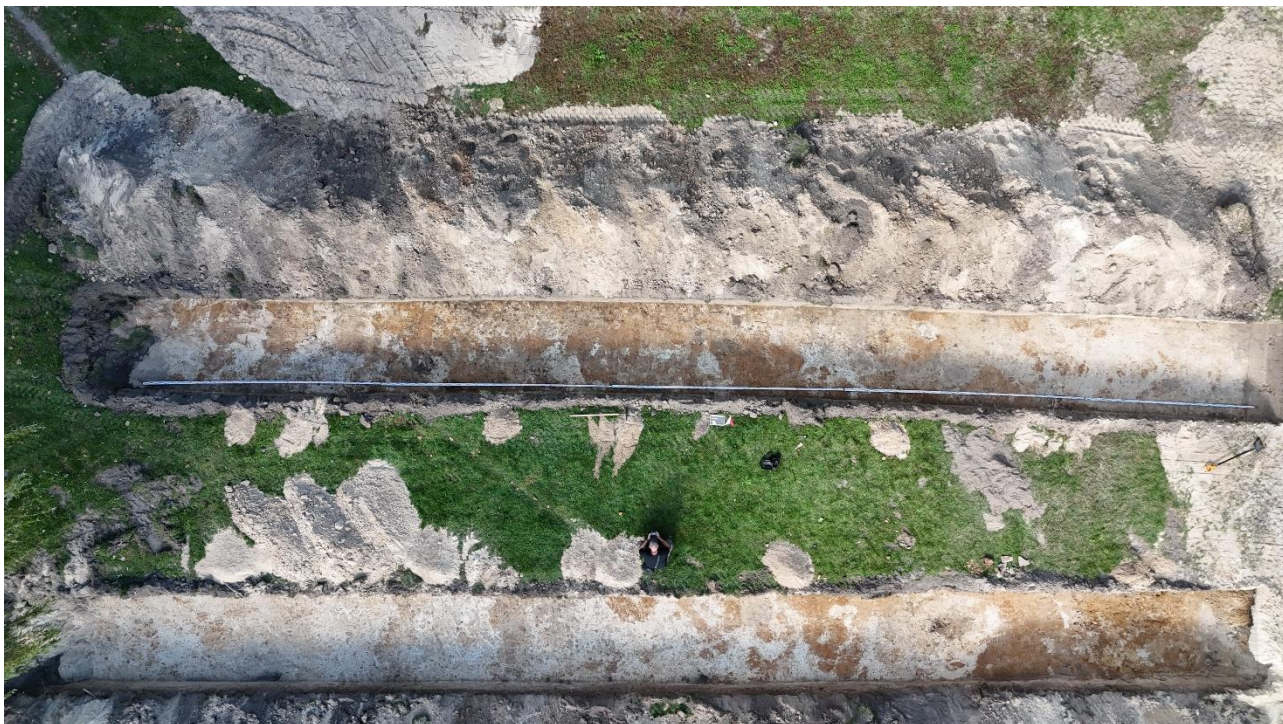
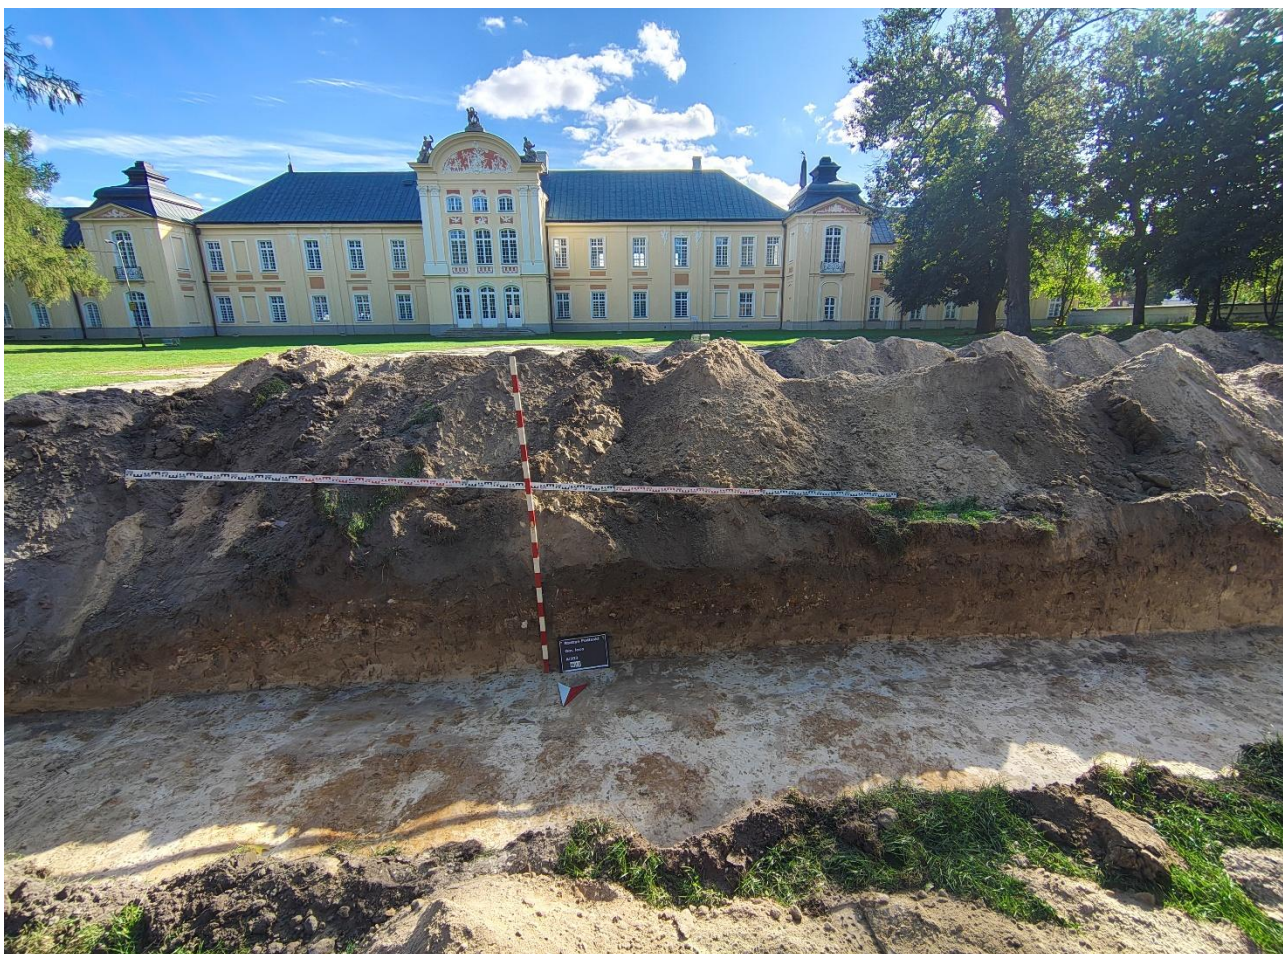
#### **Wykop nr 12 (ryc. 35-36)**

3/ opis: Bezpośrednio pod warstwą humusu wystąpiły: warstwa szaro-brązowego piasku oraz warstwa jasnoszaro-żółtego piasku. Pod nimi na głębokości ok. 90-100 cm wystąpiła warstwa mocno zglinionego piasku o barwie pomarańczowej, stanowiącej pozostałość po tle parteru haftowego. W obrębie omawianego odcinka badawczego nie zarejestrowano obiektów

Ryc. 35. Radzyń Podlaski. Strop wykopu sondażowego nr 12 (fot. S. Bochyński).

Ryc. 36. Radzyń Podlaski. Profil wykopu sondażowego nr 12 (fot. S. Bochyński).

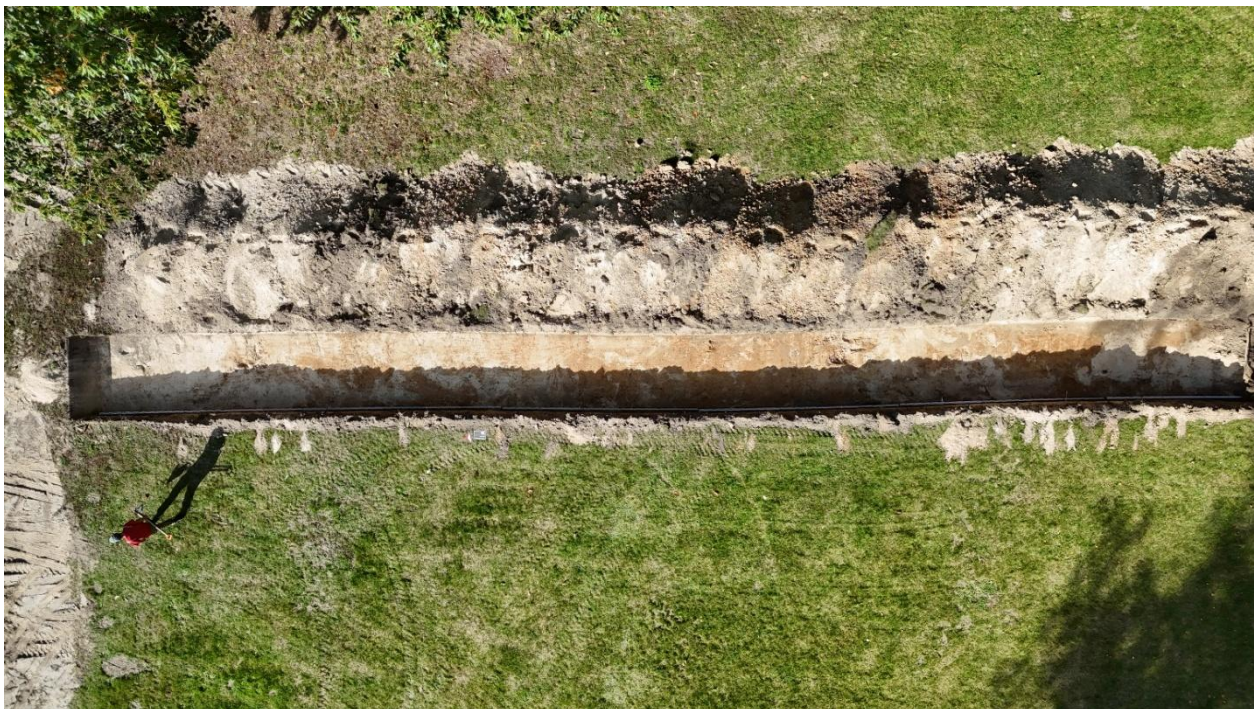
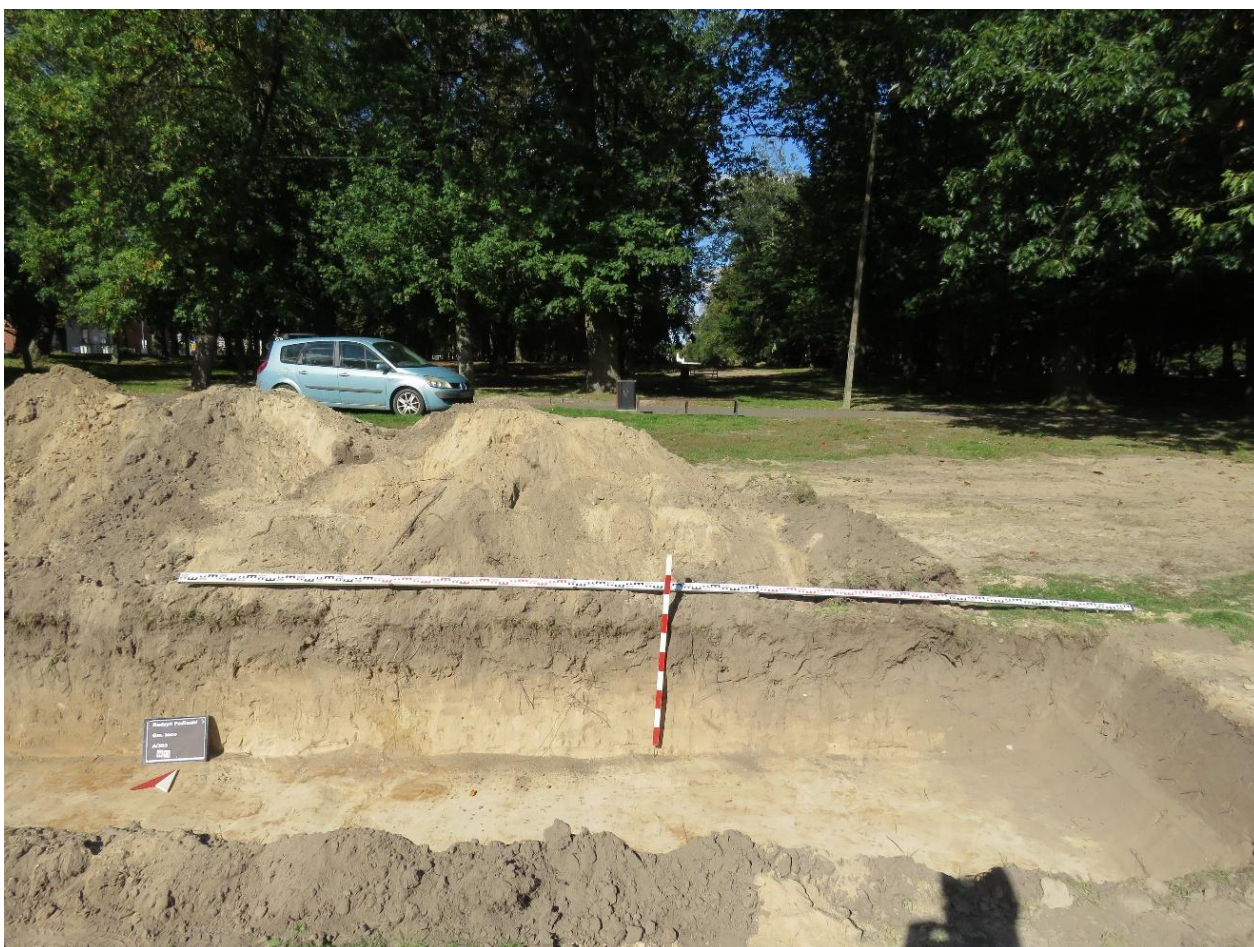
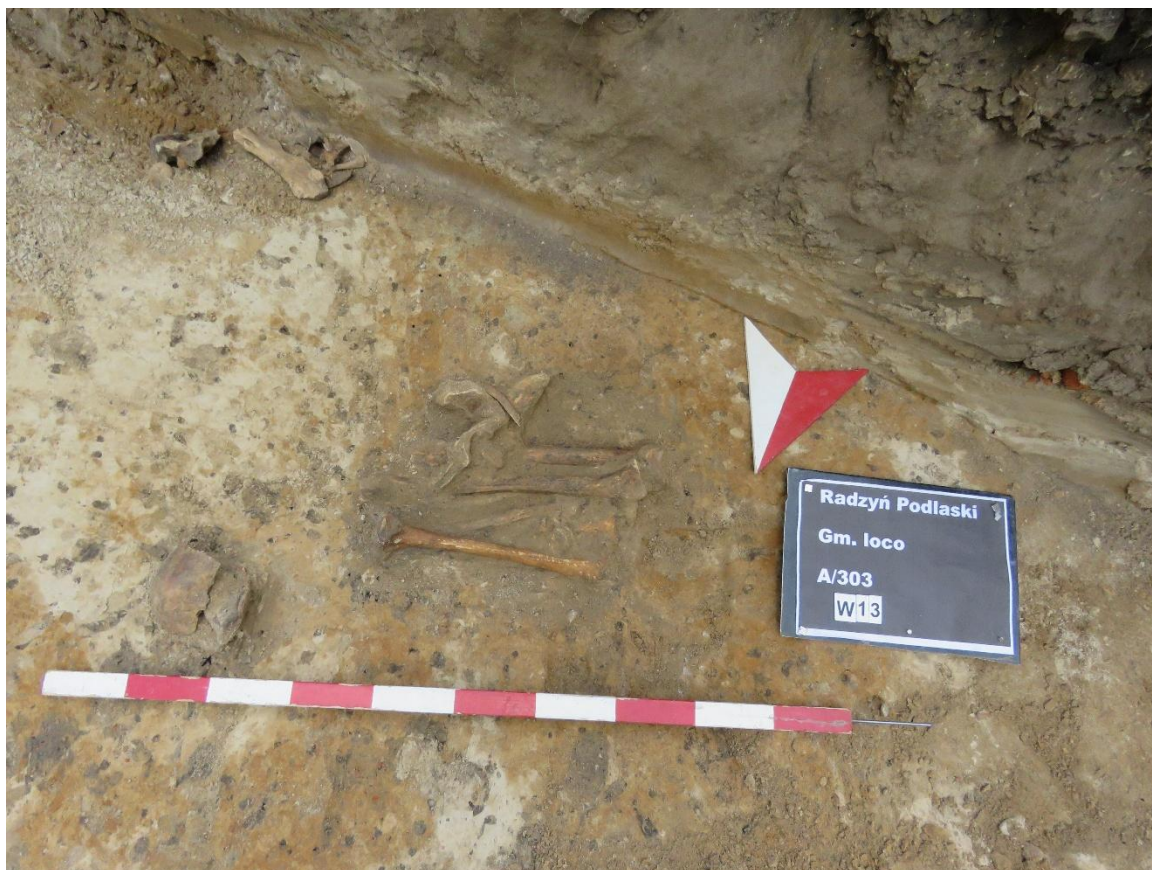
#### **Wykop nr 13 (ryc. 37-39)**

3/ opis: Bezpośrednio pod warstwą humusu wystąpiły: warstwa szaro-brązowego piasku oraz warstwa jasnoszaro-żółtego piasku. Pod nimi na głębokości ok. 80 cm wystąpiła warstwa mocno zglinionego piasku o barwie pomarańczowej, stanowiącej pozostałość po tle parteru haftowego. W obrębie omawianego odcinka badawczego odkryto kilkanaście kości ludzkich. Szczątki nie były ułożone w porządku anatomicznym<sup>3</sup>. O fakcie odkrycia poinformowano

Ryc. 37. Radzyń Podlaski. Strop wykopu sondażowego nr 13 (fot. S. Bochyński).

Ryc. 38. Radzyń Podlaski. Profil wykopu sondażowego nr 13 (fot. S. Bochyński).

Ryc. 39. Radzyń Podlaski. Szczątki ludzkie odkryte w wykopie sondażowym nr 13 (fot. S. Bochyński).

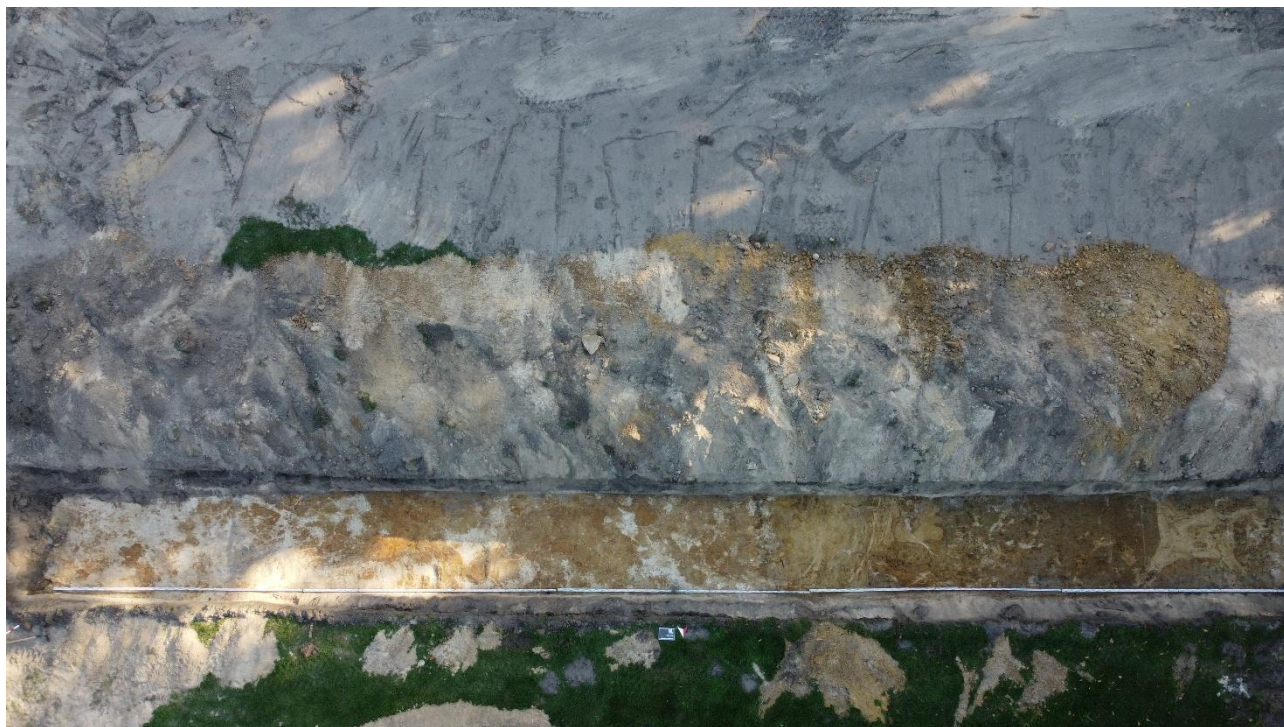
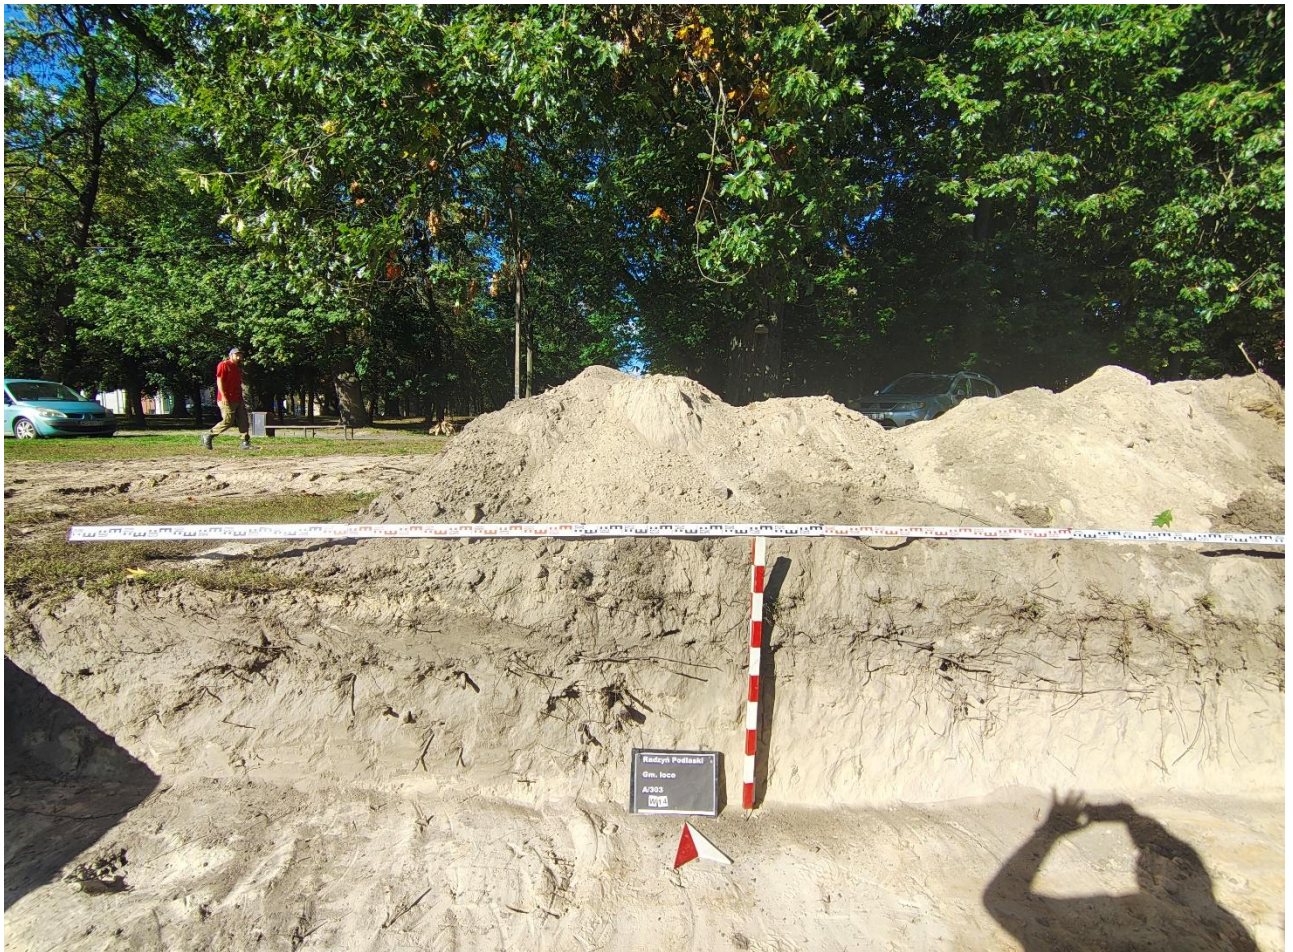
#### **Wykop nr 14 (ryc. 40-41)**

2/ wymiary: 25,7 m x 2,1 m i głębokość 0,8-0,9 m powierzchnia: 0,529 m<sup>2</sup>, kształt: prostokątny

Ryc. 40. Radzyń Podlaski. Strop wykopu sondażowego nr 14 (fot. S. Bochyński).

Ryc. 41. Radzyń Podlaski. Profil wykopu sondażowego nr 14 (fot. S. Bochyński).

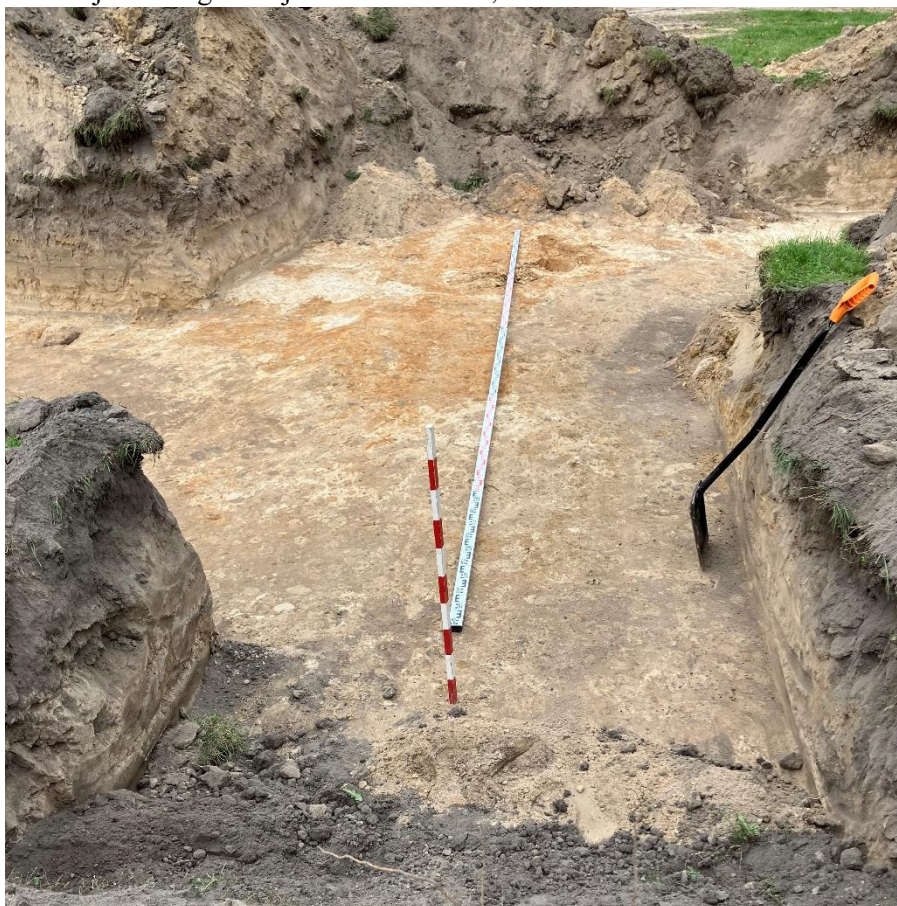
*Łuk opaski zachodniego parteru od strony pałacu po zachodniej stronie głównej osi założenia o promieniu 1,7 m.*

Opaska wokół parterów wykonana była z miału ceglanego z domieszką gliny w kolorze pomarańczowym. Na opasce nie rosły rośliny. Jedynie na łuku opaski wokół fontanny odkryto kwadratowy ślad po sadzonym krzewie.

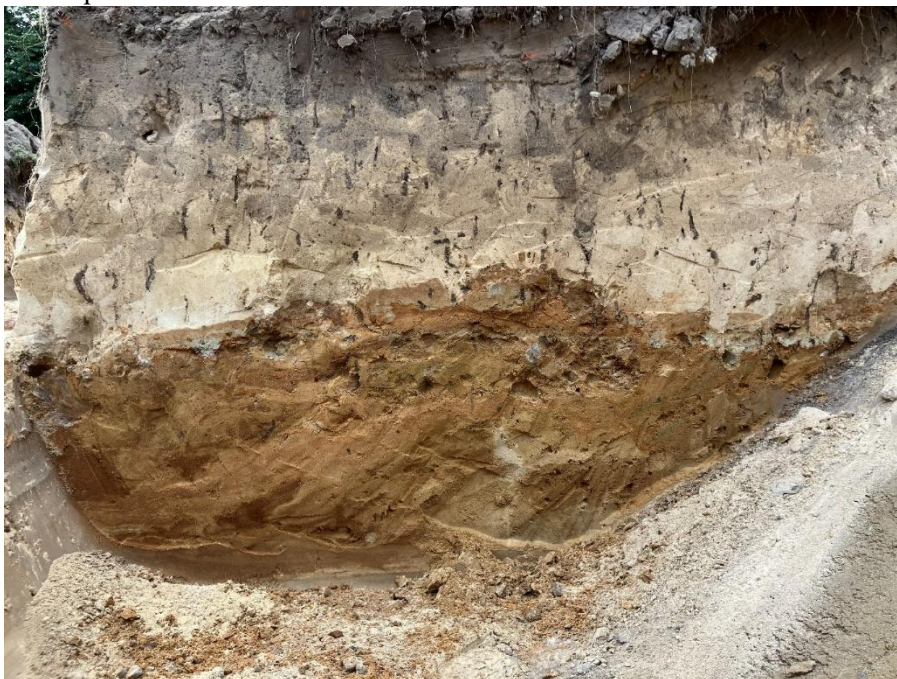
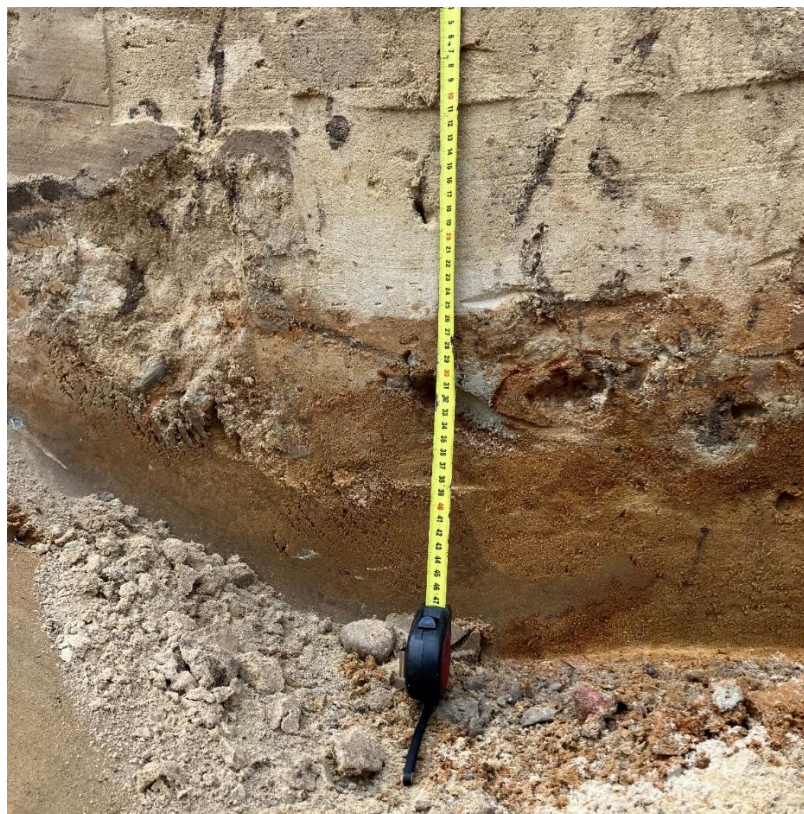
W miejscu występowania wzoru zamiast 15 cm warstwy piasku była warstwa mialu ceglanego zmieszanego z gliną.

Nie stwierdzono obecności żadnych obrzeży, co świadczy o tym, że w okresie letnim parter musiał być zraszany wodą by się nie rozpadł.

*Przekrój przez parter- Wyraźnie widać tło z piasku i wzór z mialu ceglanego z gliną*

*Przekrój przez parter*
