Dokumentacja rewitalizacji zabytkowego parku w zespole pałacowo-parkowym w Radzynie Podlaskim w zakresie odtworzenia reprezentacyjnego salonu ogrodowego barokowego

Analizy historyczne

Ideowa koncepcja

Inwentaryzacja z gospodarką drzewostanem

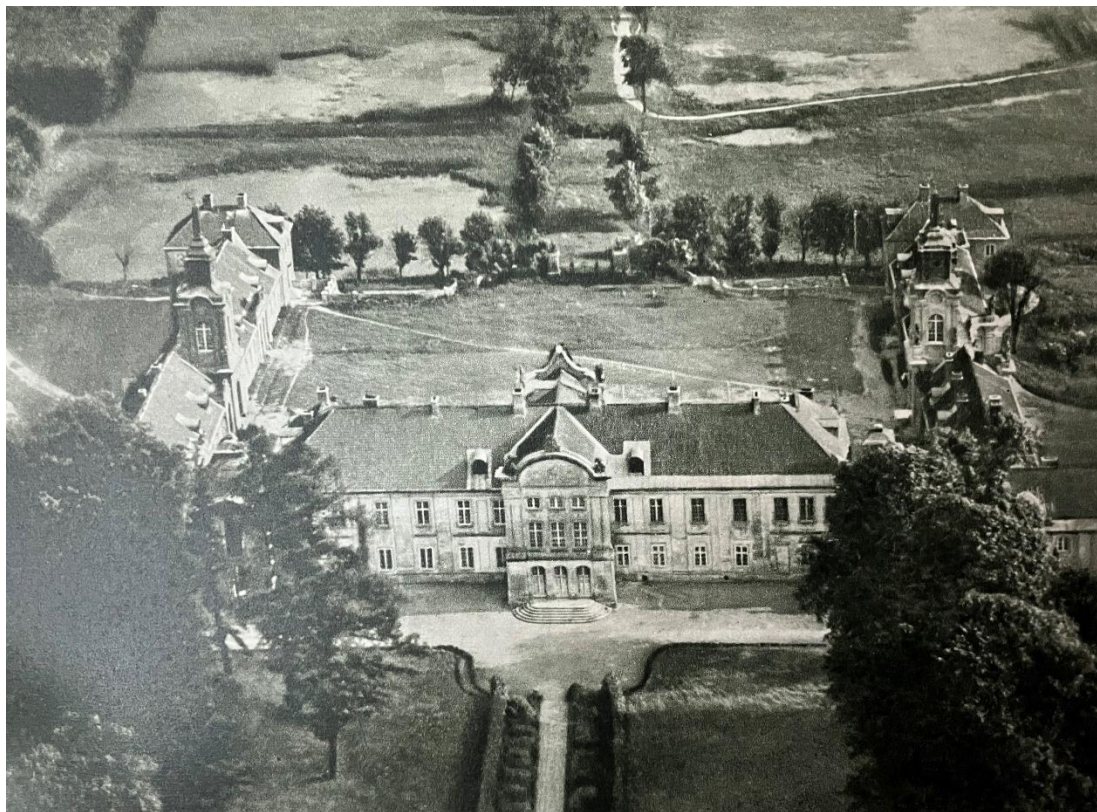
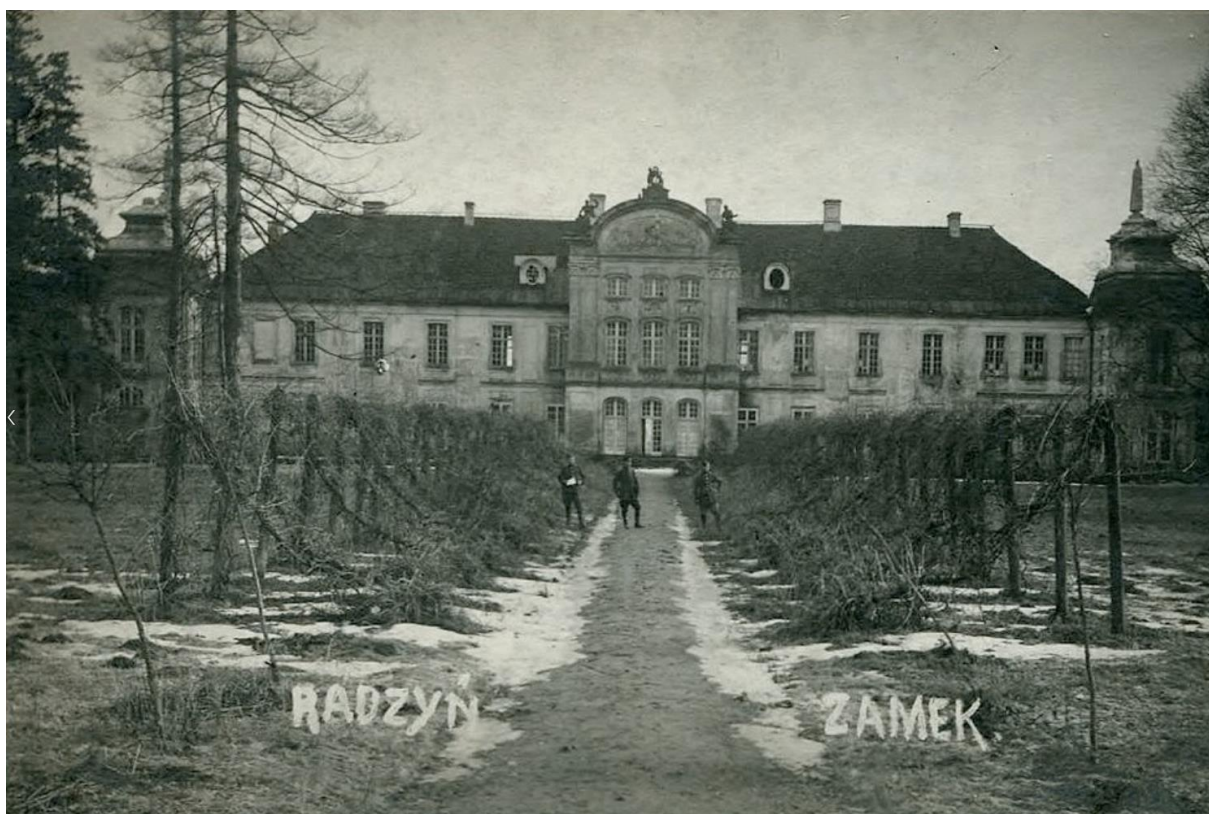
Zdj. Nr 2. Zdjęcie lotnicze. Stan ok. 1930 roku. Źródło: Gerard Ciolek, *Ogrody polskie i przemiany treści i formy, Budownictwo i architektura*, 1954 rok

Zdj. nr 3. Główny salon ogrodowy. Stan ok. 1930 roku. Źródło: www.fotopolska.eu

Po lewej stronie zdjęć nr 2 i 3 widać niewielkie modrzewie nr inw. 192 i 193, które obecnie mają już duże rozmiary. Przy elewacji pałacu widać też świerki.

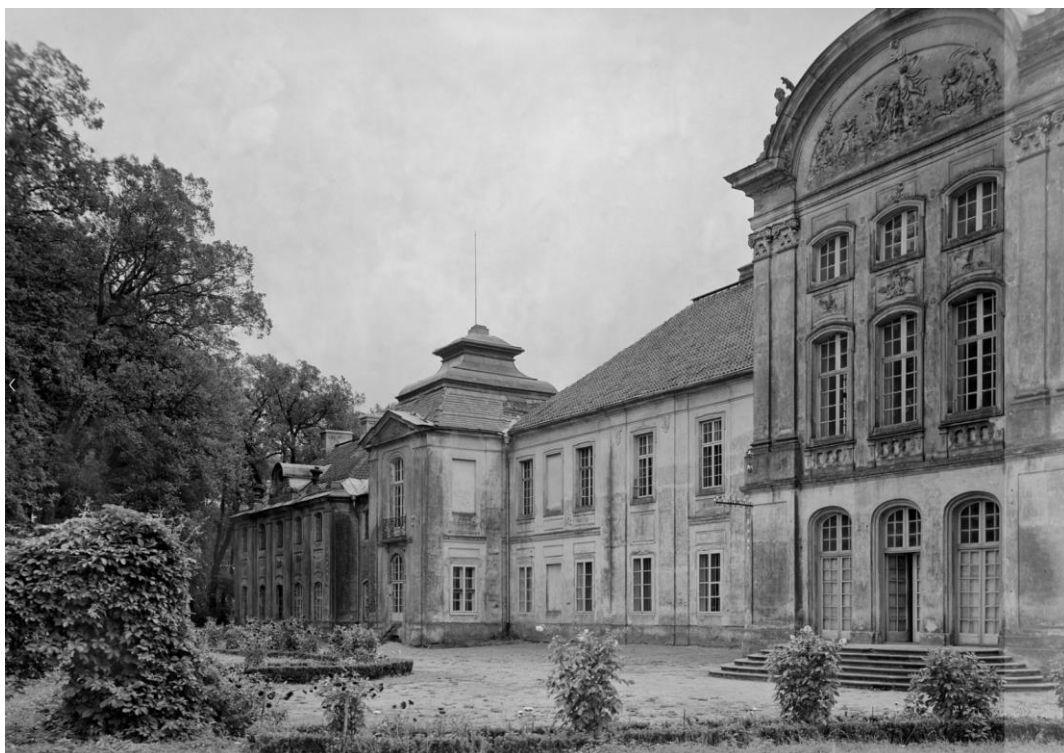
Zdj. nr 5. Główny salon ogrodowy. Stan 1933 rok. Źródło: www.fotopolska.eu

Pojawiają się niskie żywopłoty i nasadzenia bardzo modnych w latach 20/30-tych XX wieku dali.

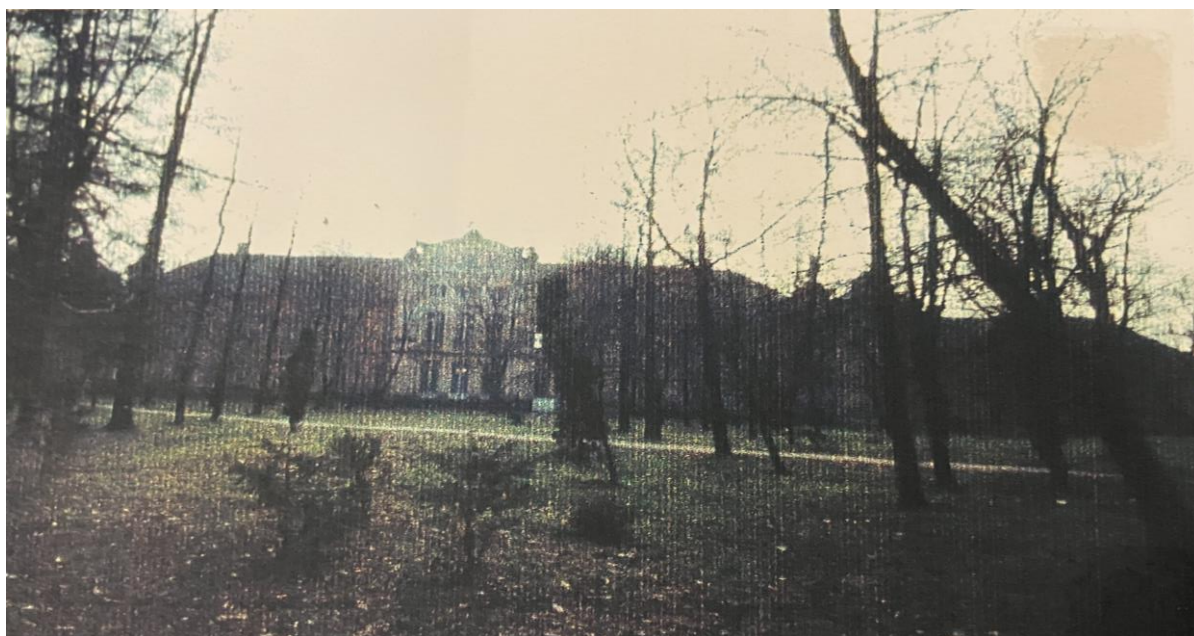
Zdj. nr 9. Drzewa zarastające główny salon ogrodowy. Stan lata – 90-te. Źródło archiwum autorki

Mimo wielu dosadzeń drzew, które zacierały i deformowały oryginalny układ kompozycyjny w znacznym stopniu zachował się układ ścieżek parkowych i oryginalne ukształtowanie terenu.

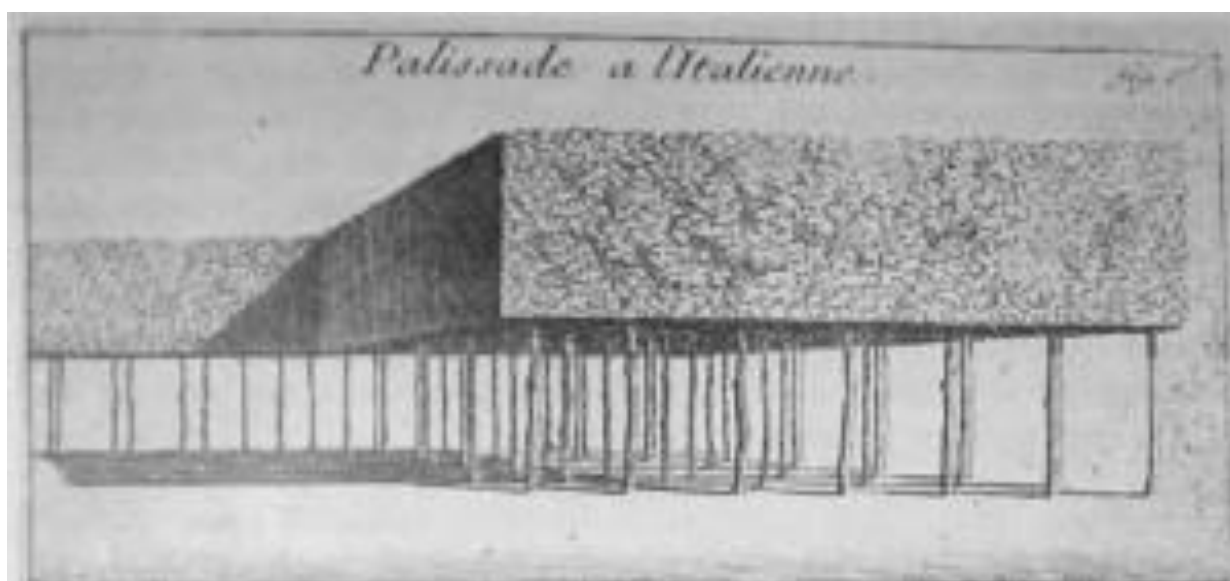
Zdj. Nr 16. Szpaler półpełny. A. J. Dézallier d'Argenville, *La Théorie et la pratique du jardinage*, Paris 1709.
Bibliothèque de l'Université de Heidelberg.

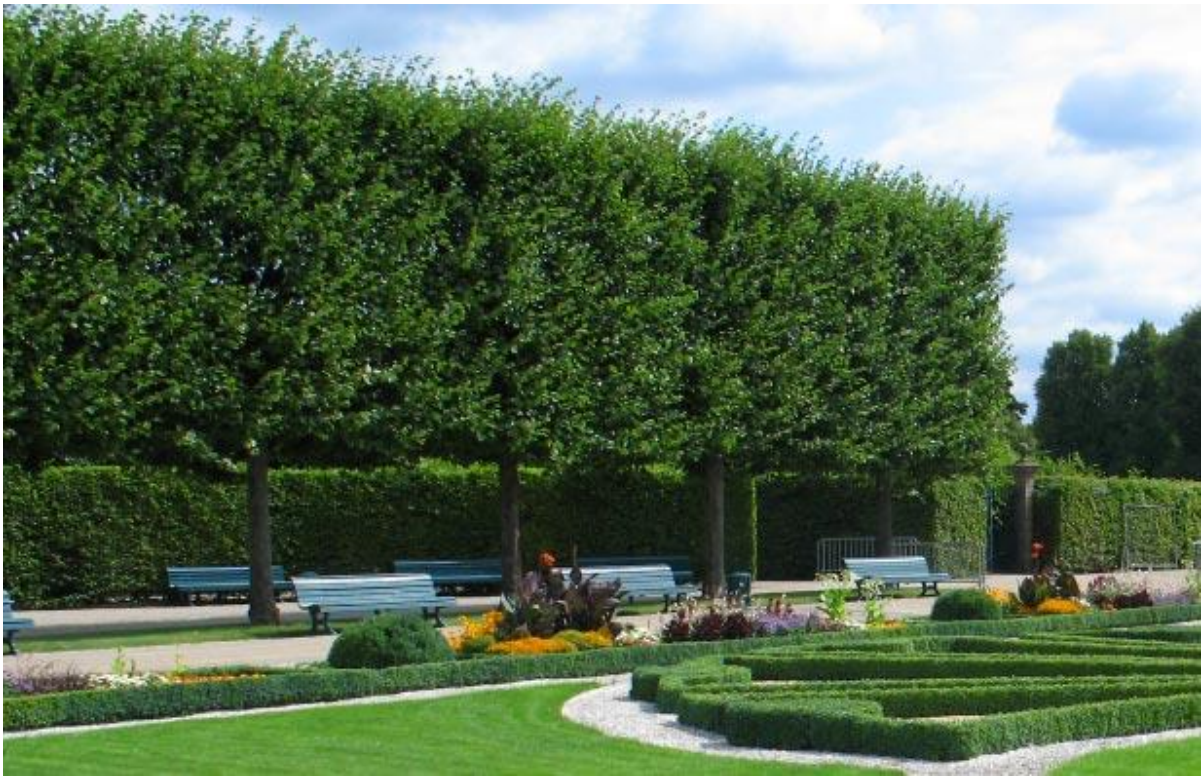
Poniżej tego typu szpaler na głównym parterze ogrodu w Herrenhäusern w Niemczech.

Zdj. nr 17. Główny parter Herrenhäusern. Lipowy szpaler półpełny tzw. włoski (Marco Reinhart, Google Maps)

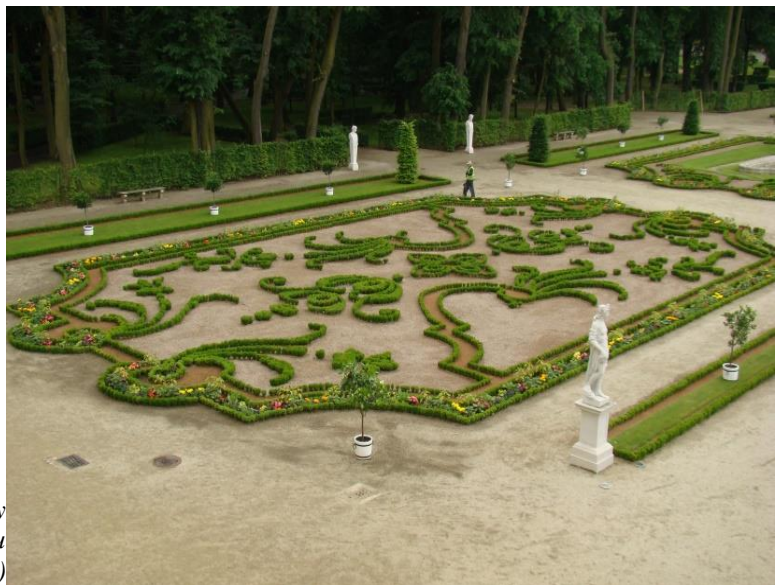
Zdj. nr 18. Obsadzone kwiatami partery w ogrodzie Branickich w Białymstoku ([www.ania on tour 2011](http://www.ania.on.tour); www.karer.eu)

W „opisie parafiiów” z 1783 roku jest wzmianka o ogrodzie ...” wspaniały, z oficynami dla ogrodnika, oranżeryją i trepauzem, murowane, w którym różnych drzew fruktowych, kwiatów i innych rzeczy do widzenia oko ludzkie pobudzających”...⁸ Z tego opisu wynika, że w ogrodzie były wystawiane drzewka pomarańczowe w donicach. Zimą przechowywane w cieplarni-trepauz. Wspomniane są także kwiaty, które mogły być posadzone tak jak w Białymstoku, gdzie wokół głównego parteru jest kwiatowa obwódka ujęta w niski żywopłot bukszpanowy-na zdjęciu poniżej.

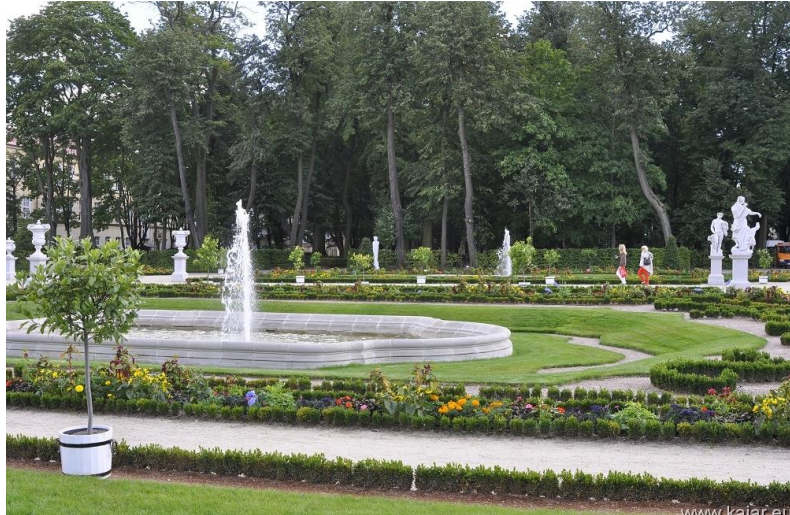
Zdj. nr 23. Fontanna w ogrodzie Branickich w Białymstoku
(www.ania.on.tour
2011; www.karier.eu)

Zdecydowano się na lokalizację fontanny podkreślającej skrzyżowanie głównych osi. W obiekcie tej klasy nie mogło zabraknąć fontanny. Podczas badań archeologicznych w 2016 roku na głębokości 50 cm znaleziono warstwę podbudowy, która mogła świadczyć o istnieniu fontanny. W I połowie XX wieku odbudowano fontannę. Nie wiadomo, czy w historycznym kształcie tak, więc w tym przypadku wyniki badań archeologicznych raczej nie mogą posłużyć do określenia kształtu niecki fontanny. Kształt fontanny na osi to odpowiednik wgłębnika z fontanną na białostockich parterach. Mają identyczne wymiary i proporcje. Po wielu próbach wpisania innych kształtów uznano, że zbieżność tych elementów nie jest przypadkowa. Przewidywany jest prosty, bez żadnych ozdób, typowy dla rozwiązań strumień wody z fontanny. Wokół fontanny zaprojektowano parter trawiasty.

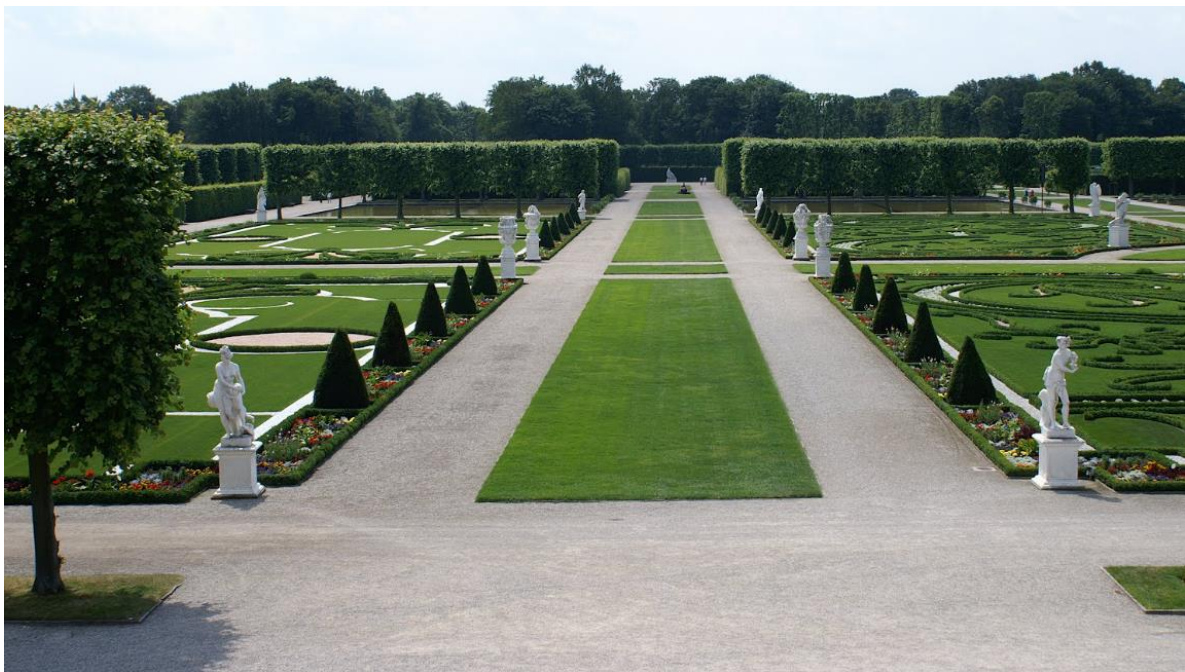
Zdj. nr 24. Główny parter Herrenhäusern . Źródło Marco Reinhart, Google Maps

Szerokości ozdobnych pasów w alei głównej odpowiadają odległością słupów bramnych na osi założenia. Wypełnienie to trawiasty środek, obwódka z tłuczonej cegły i niski żywopłot bukszpanowy (obecnie ze względu na ćmę bukszpanową wskazane jest stosowanie zamienników *Lonicera pileata* lub *Ilex crenata* „Convexa”). Na krańcach ozdobą winny być rzeźby, a na pasach wystawiane donice z drzewkami cytrusowymi przetykane niskimi strzyżonymi cisami w stożki lub prostopadłościąny. Na wyniesieniu i na pochylniach zdecydowano się na wprowadzenie prostokątnych powierzchni trawiastych. Takie rozwiązanie jest zastosowane na głównym parterze w Herrenhäusern w Niemczech i w Wersalu we Francji.

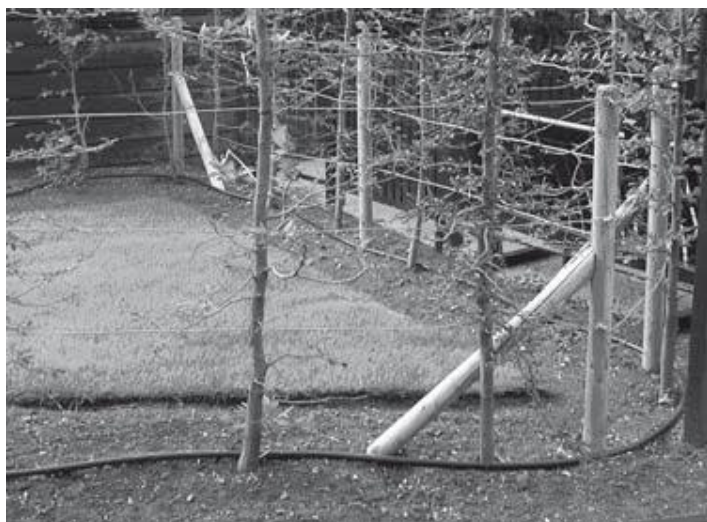
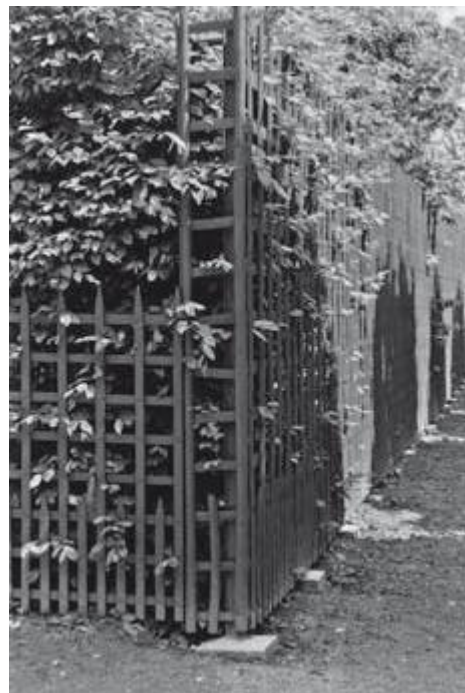
Zdj. nr 26. Ogród w Hampton Court. Zakładanie szpalerów grabowych, 2006 r.

Boskiety na wyniesieniach powinny być obramowane strzyżonym żywopłotem grabowym o wysokości ok. 3 m. Zachowuje się liniowe nasadzenia wzdłuż osi głównej na wyniesieniach boskietów.

Ogród w Wersalu. Ściany boskietów formowane przy pomocy drewnianych płotków, 2005 r. Źródło, Dorota Sikora, Specyfika działań konserwatorskich w ogrodach regularnych

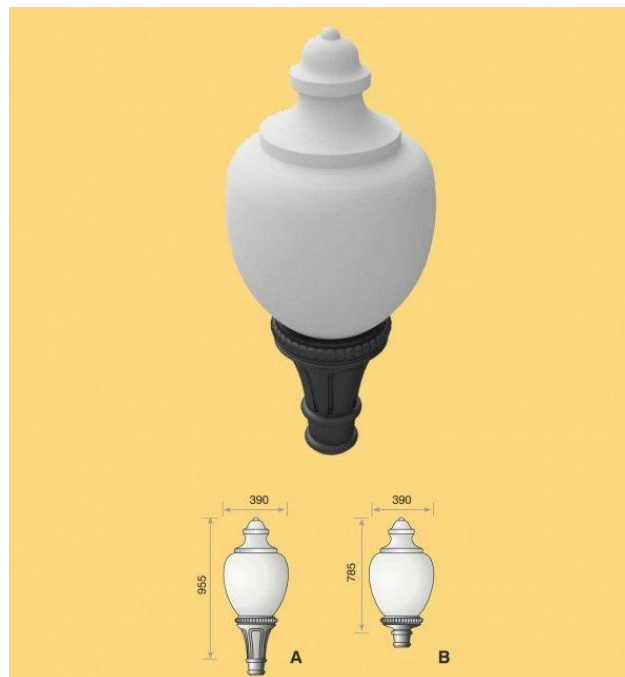
Zaprojektowano oprawy ośw. stylizowane, ze szkła mlecznego o wymiarach 710/ Ø390mm, wyposażone w źródło światła sodowe mocy 70 W. IP oprawy: 65 (cz.optyczna)/44 (cz.elekt.)

Lampy usytuowano symetrycznie wzdłuż brzeżnych alejek w ilości 22 szt.

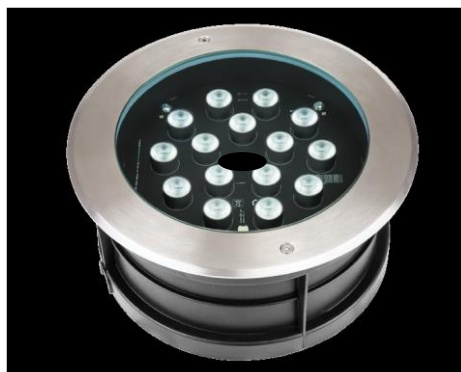
Wizerunek oprawy:

W celu iluminacji drzew-pomników należy zamontować 4-ry oprawy doziemne o szczelności IP67. Obudowa opraw wykonana z aluminium wtryskiwanego wysokociśnieniowo koloru czarnego. Źródła światła – LED osłonięte szybą hartowaną o (IK10). Moc oprawy 19 W, temp. barwowa 3000 [K].

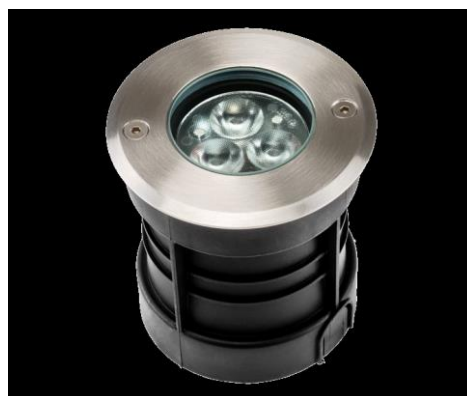
Wizerunek oprawy:

W celu iluminacji salonu ogrodowego należy zamontować 4 oprawy doziemne o szczelności IP67. Oprawy montowane w narożnikach, będą podświetlały szpaler ogrodowy.

Obudowa opraw wykonana z aluminium wtryskiwanego wysokociśnieniowo koloru czarnego. Źródła światła – LED osłonięte szybą hartowaną (IK10). Moc oprawy 5 W, temp. barwowa 3000 [K]. Rozsył światła cyrkulacyjny. Kąt świecenia 35°.
