OPINIA TECHNOLOGICZNA

- Przebudowa sieci wodno-kanalizacyjnej, budowa kanalizacji deszczowej oraz budowa kanału technologicznego wraz z odtworzeniem drogi na ul. Warszawskiej w Radzynie Podlaskim (decyzja pozwolenia na budowę nr 85/2022 wydana przez Starostę Radzyńskiego w dniu 16.05.2022r);

- Przebudowa sieci wodociągowej oraz budowa kanału technologicznego wraz z odtworzeniem drogi na ul. Wyszyńskiego w Radzynie Podlaskim (decyzja pozwolenia na budowę nr 86/2022 wydana przez Starostę Radzyńskiego w dniu 16.05.2022r);

Część II - ul. Wyszyńskiego

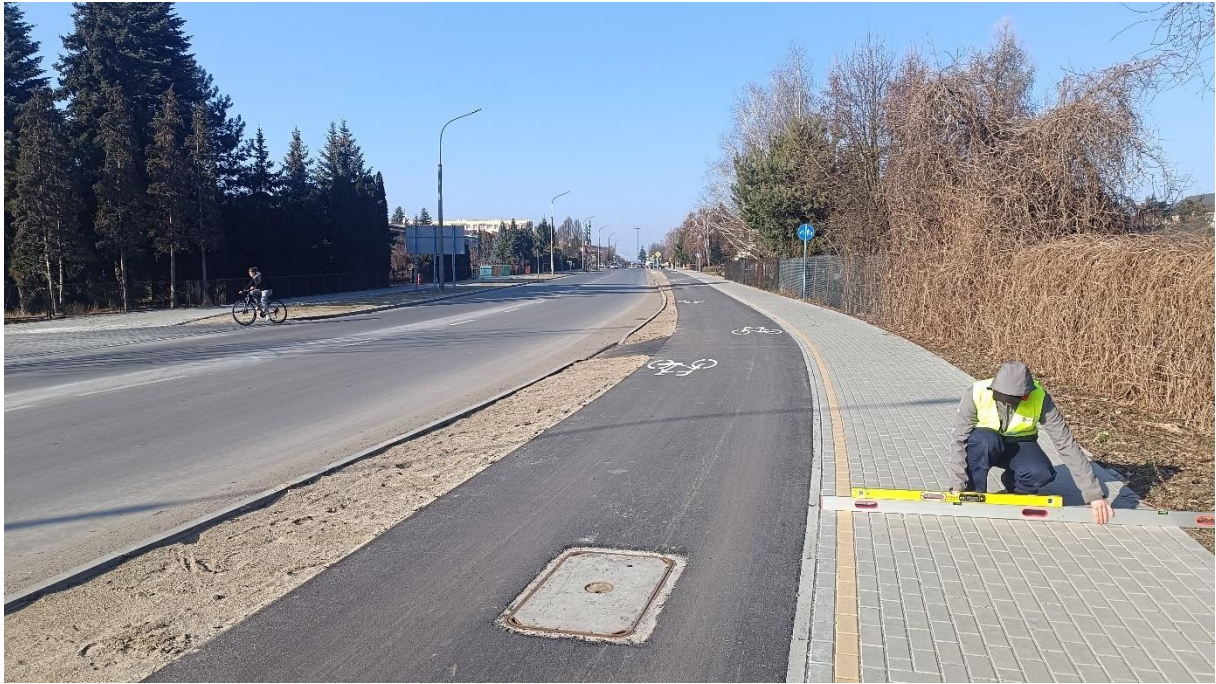
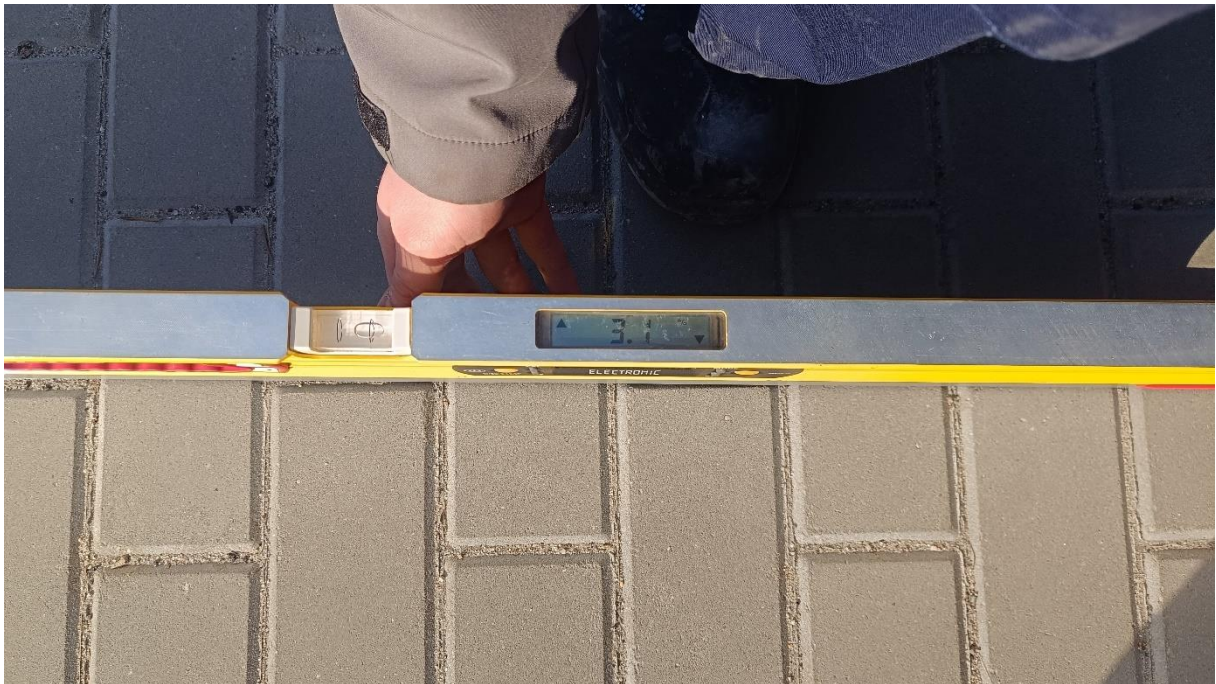
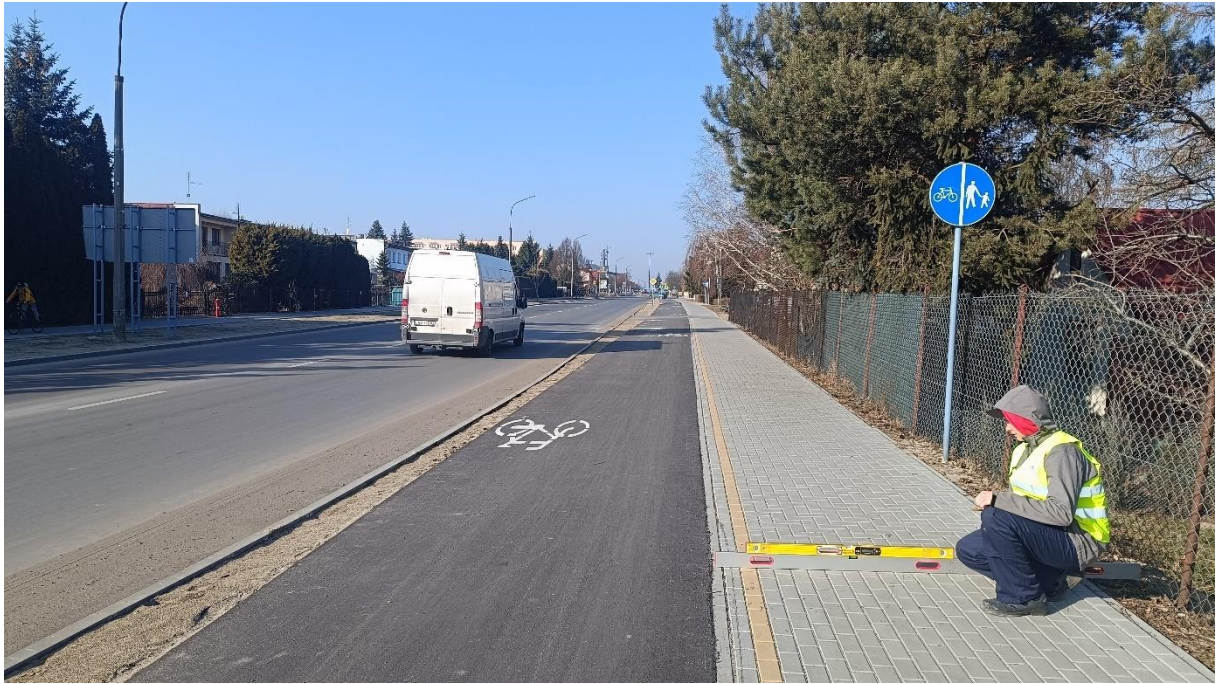
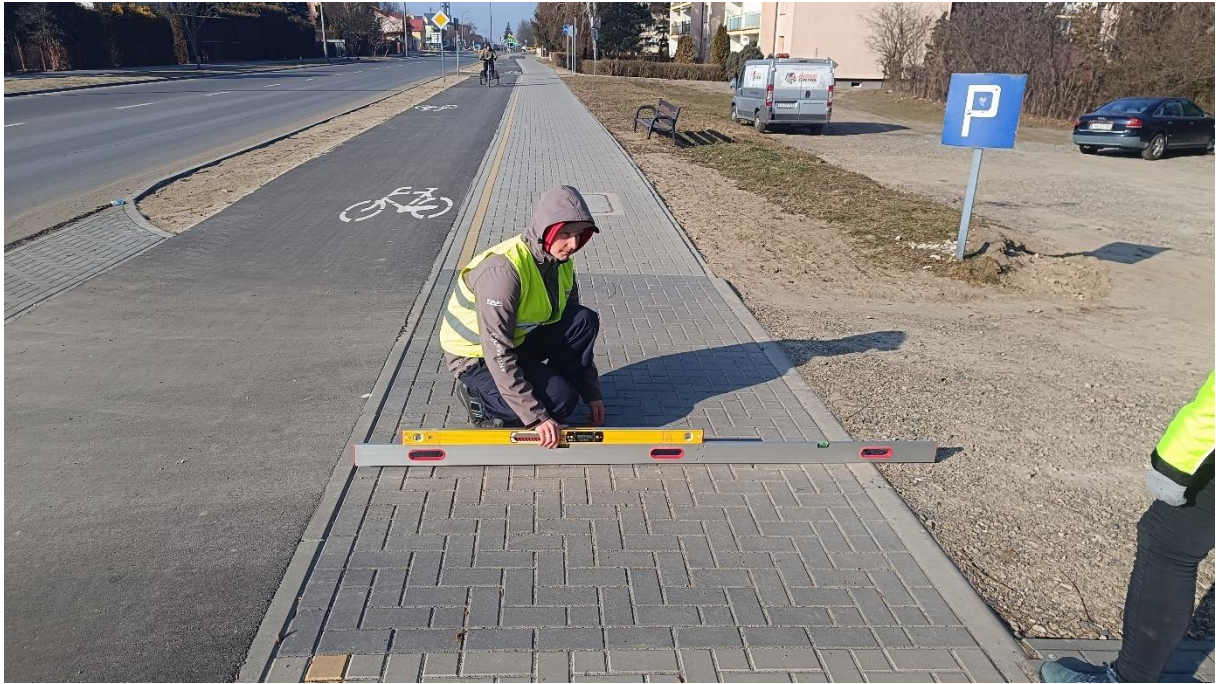
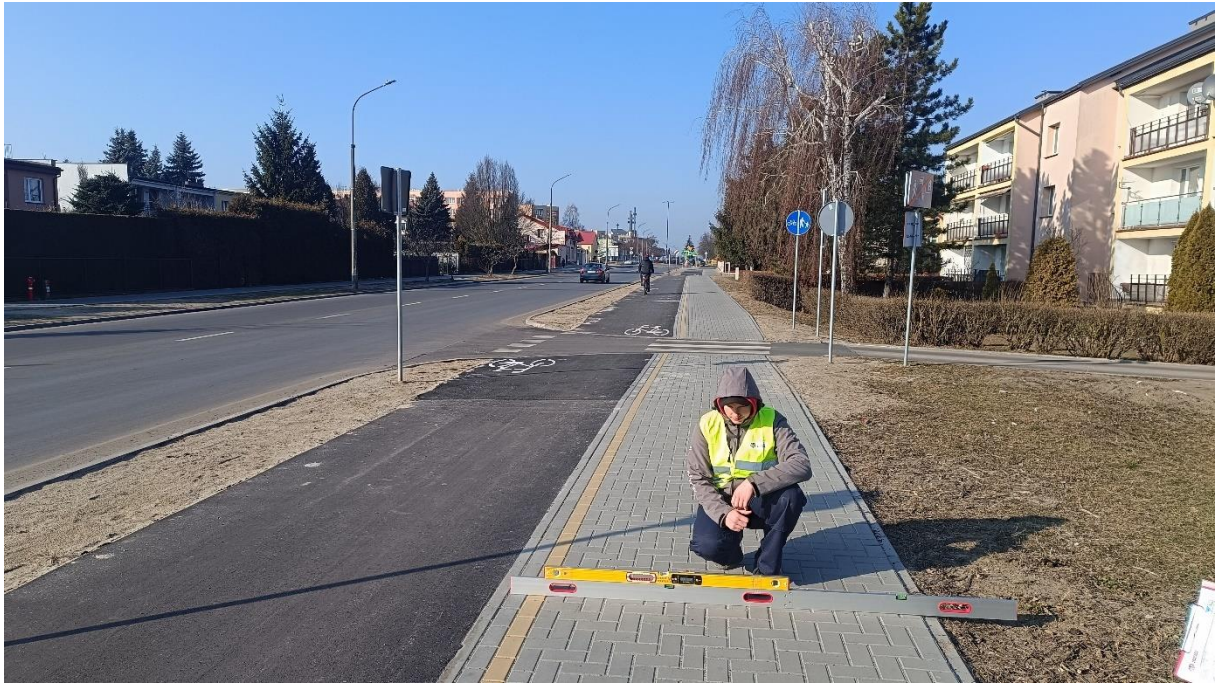
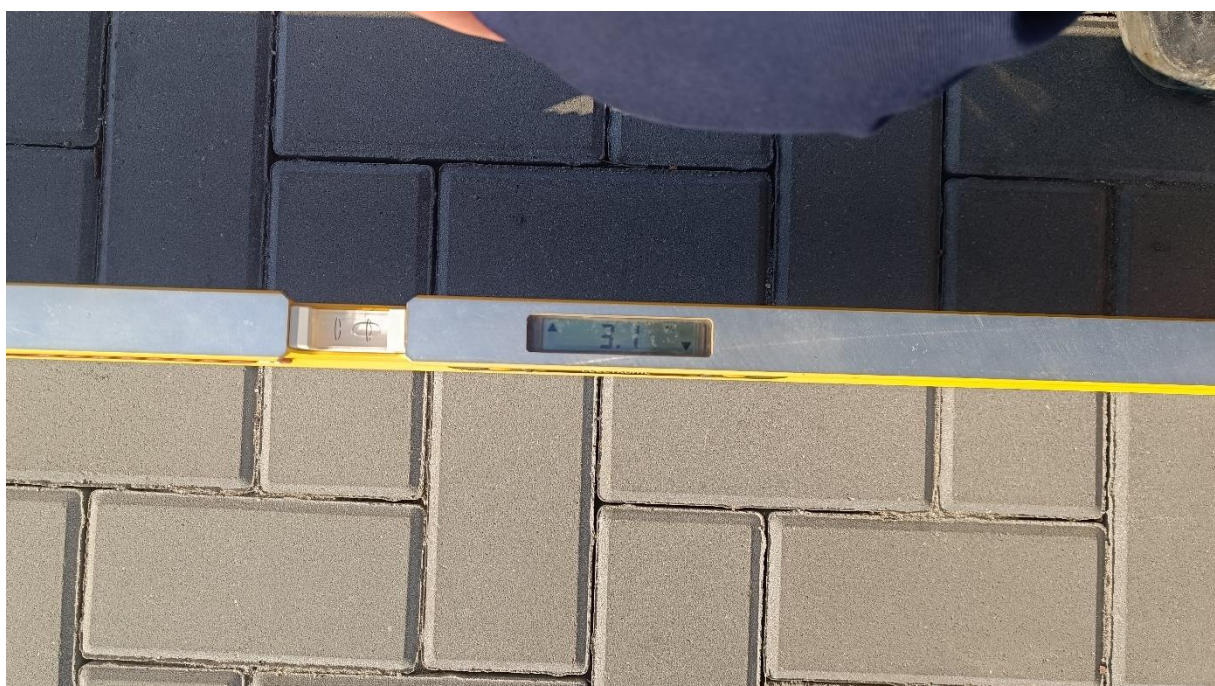
Spadek poprzeczny chodnika z betonowej kostki brukowej.

Wymagania wg STWiORB: 2,0% (+/- 0,3%).

Na odcinkach od km 0+320,00 do km 0+370,00 oraz od km 0+925,00 do km 1+130 strona lewa pomierzone spadki poprzeczne nawierzchni chodnika **wynoszą od 2,9 do 3,1 %**.

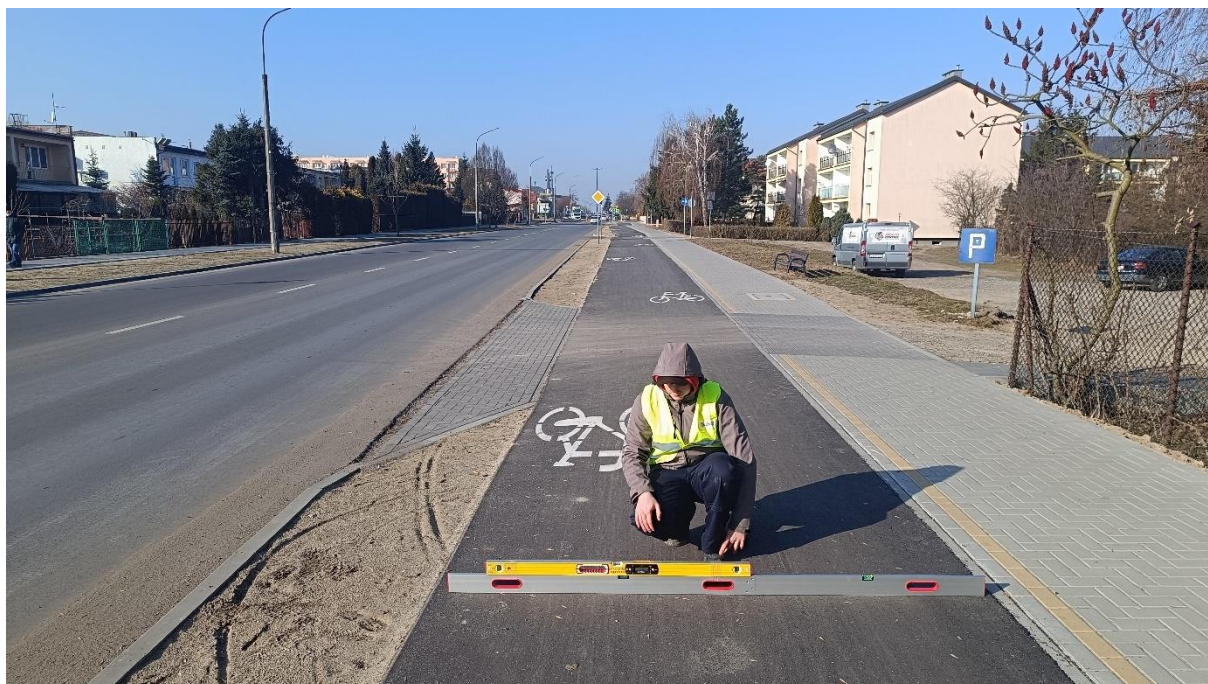
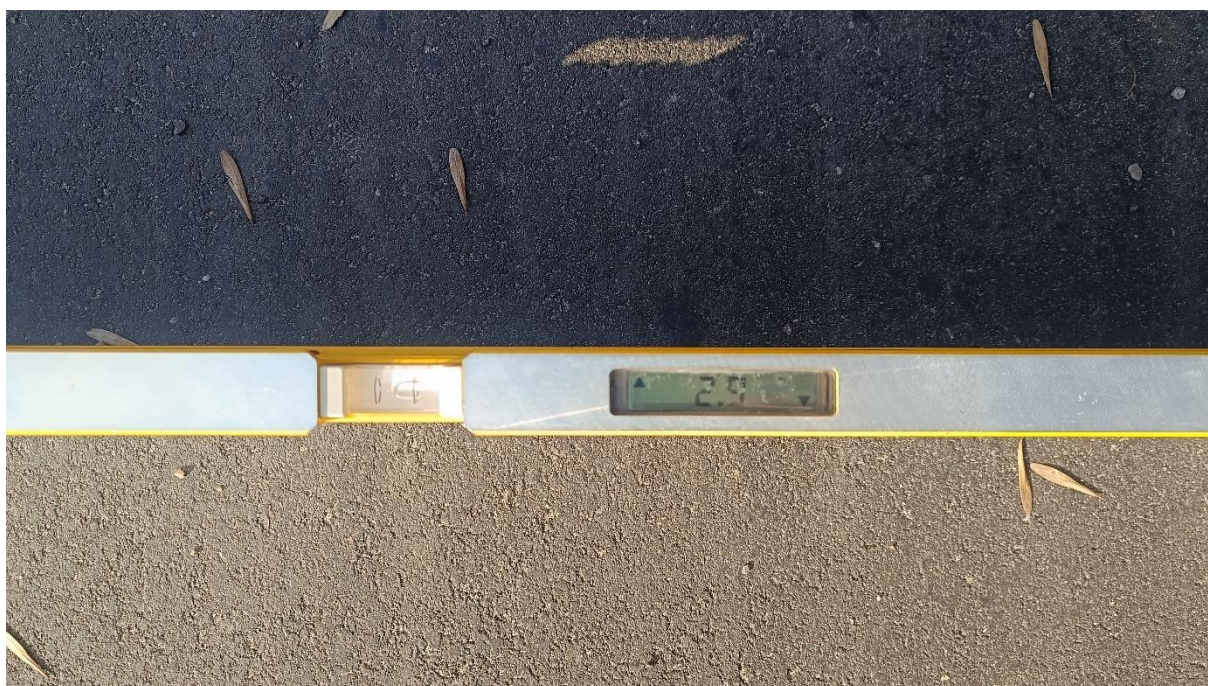
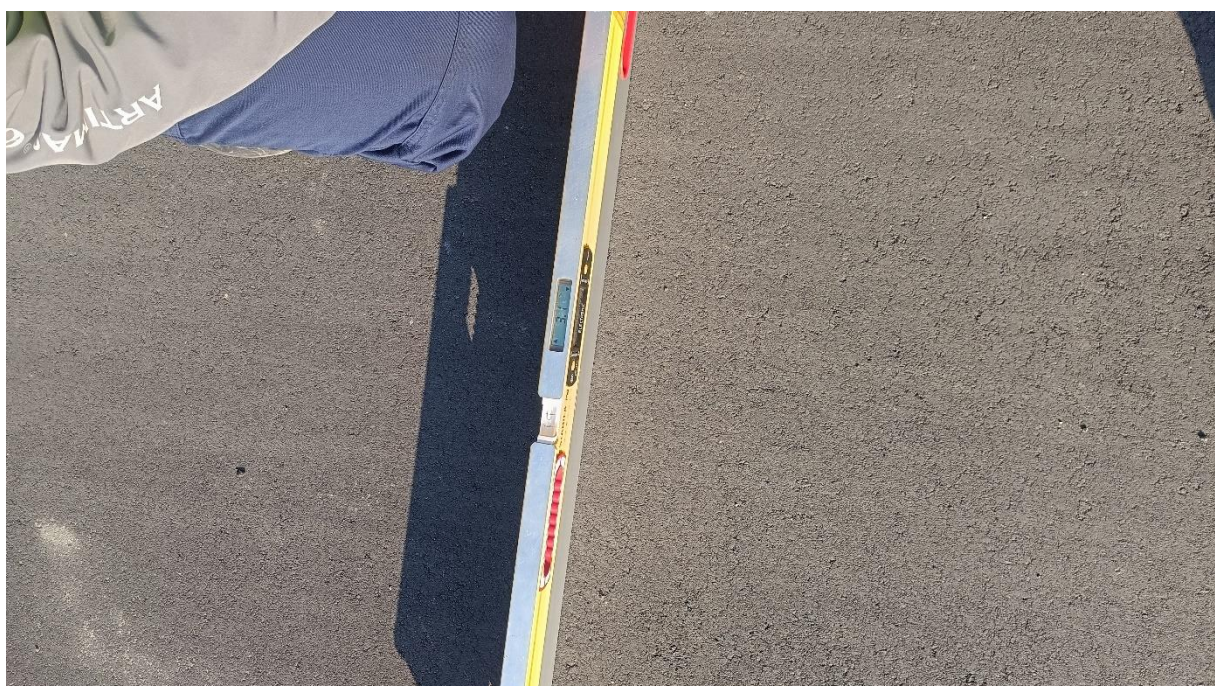
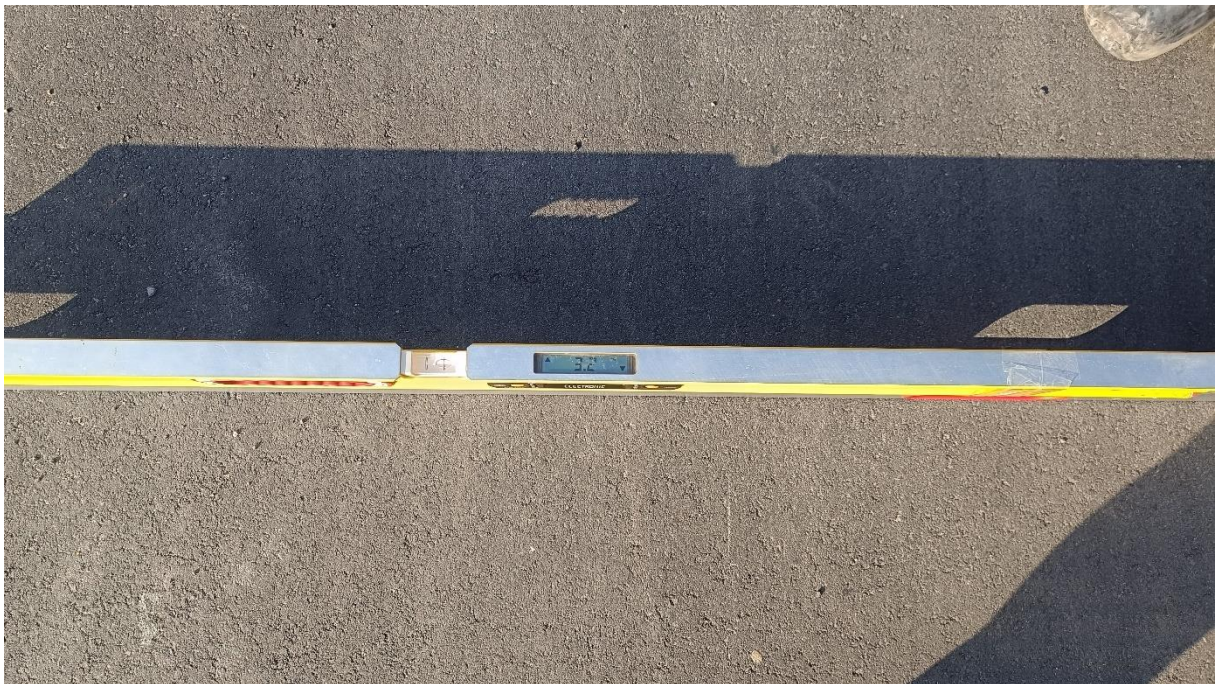
Spadek poprzeczny ścieżki rowerowej o nawierzchni bitumicznej.

Wymagania wg STWiORB: 2,0% (+/- 0,5%).

Na odcinku od km 0+853,00 do km 1+050,00 strona pomierzone spadki poprzeczne ścieżki rowerowej **wynoszą od 2,9 do 5,4 %**.

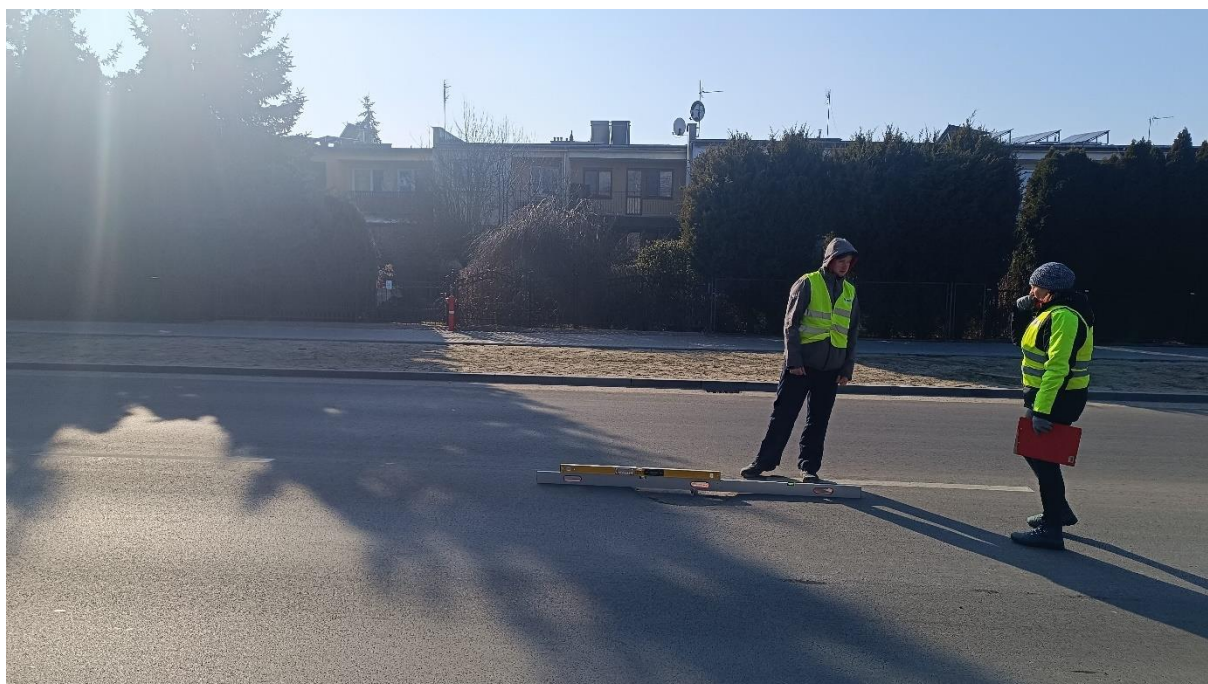
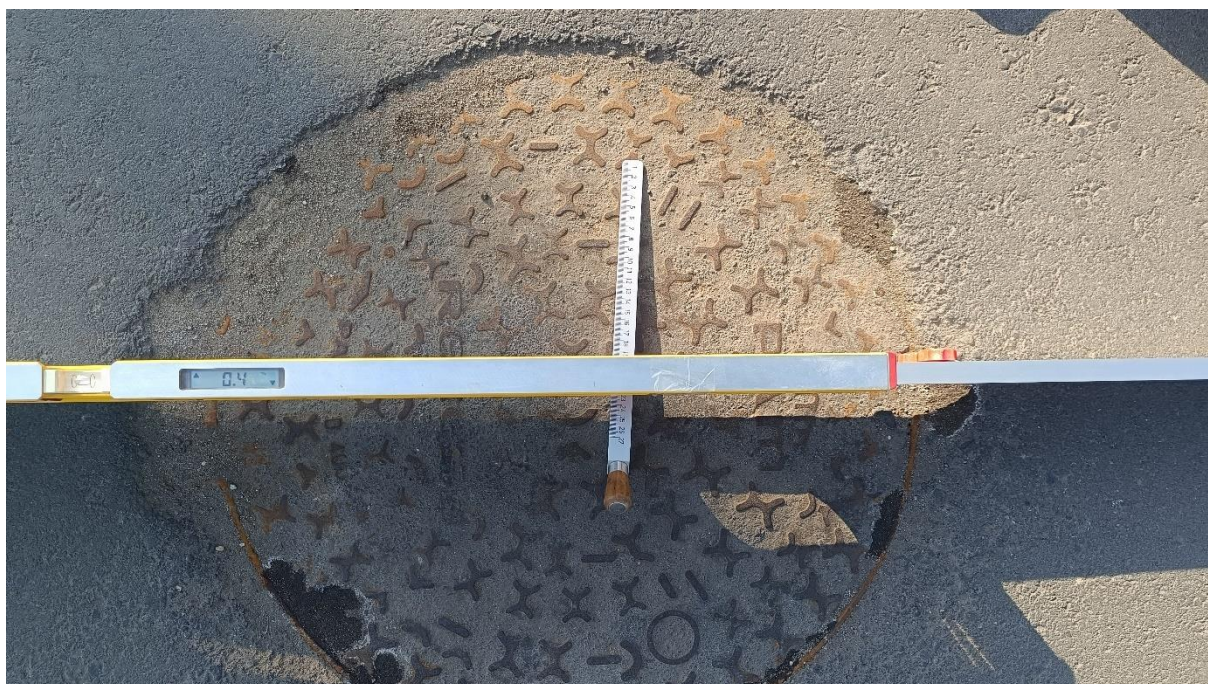
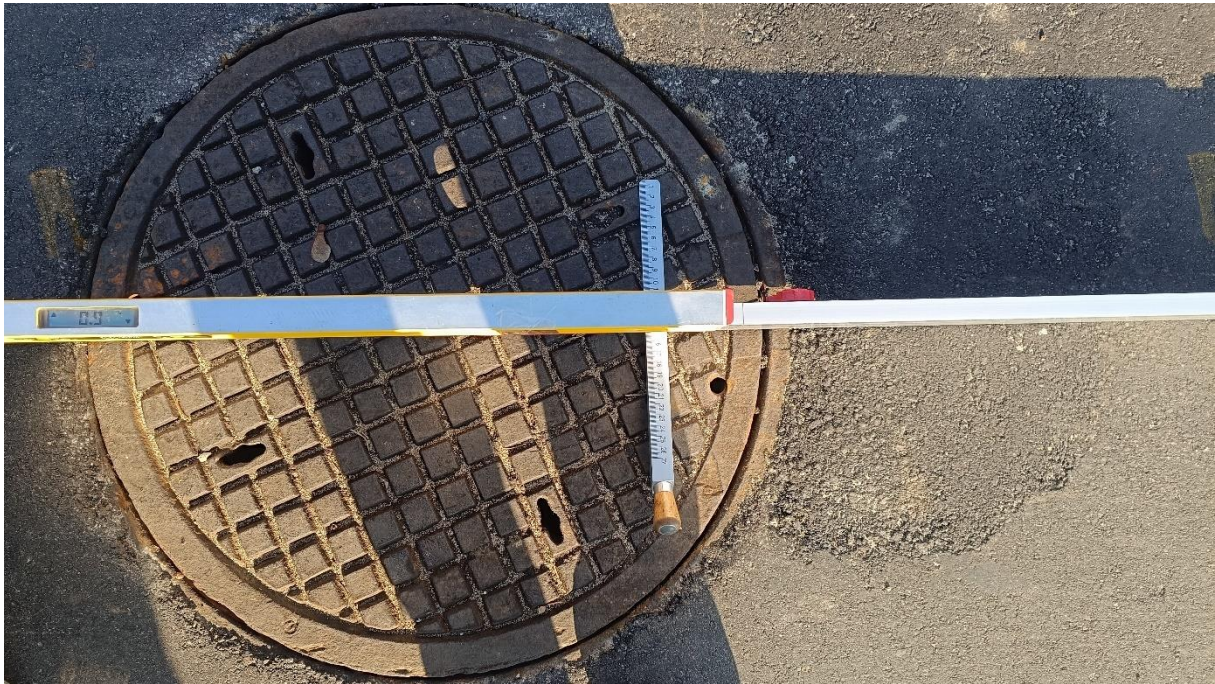
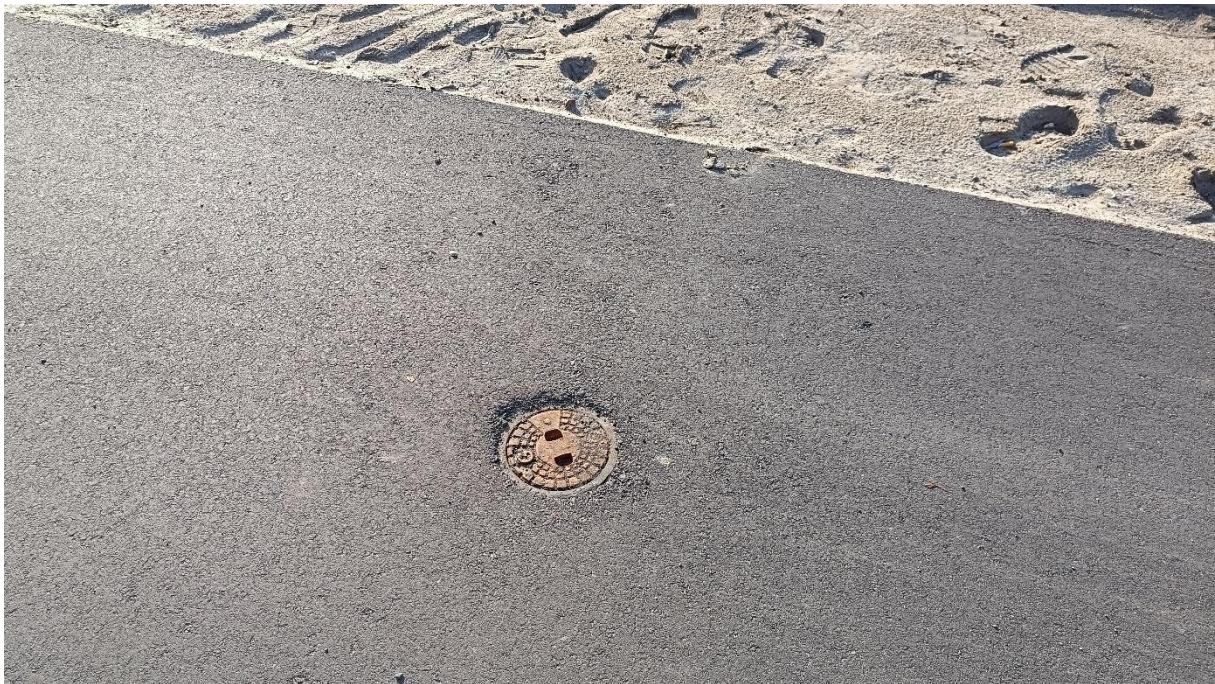
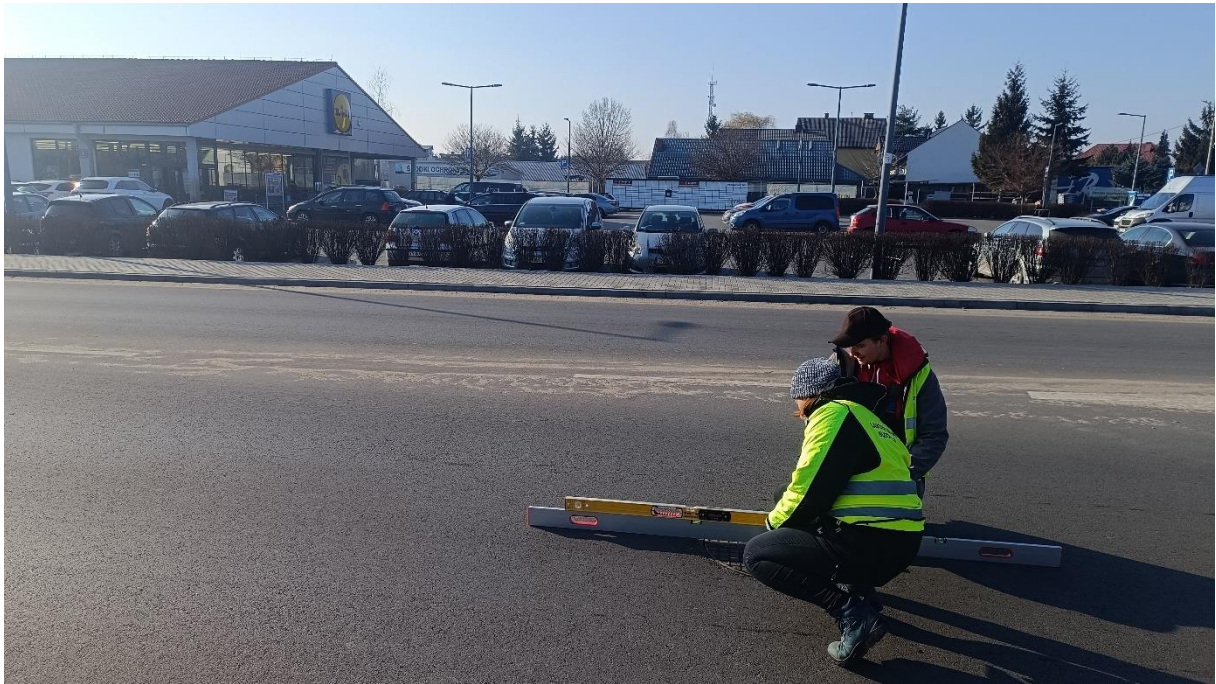
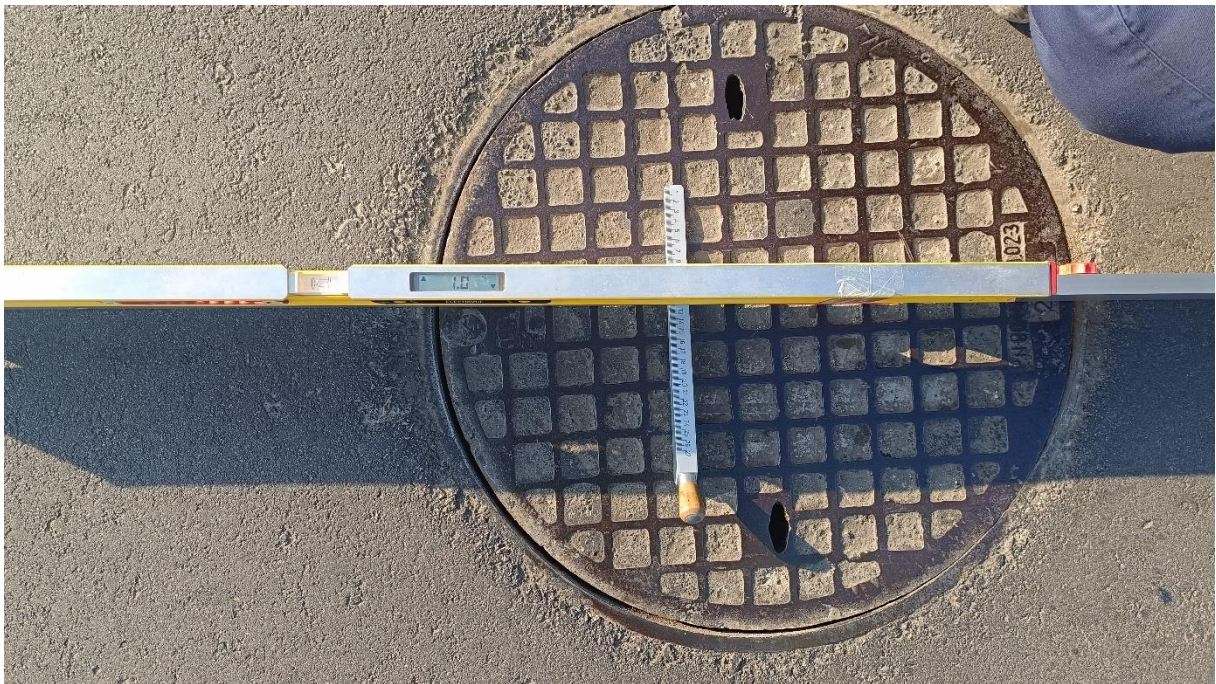
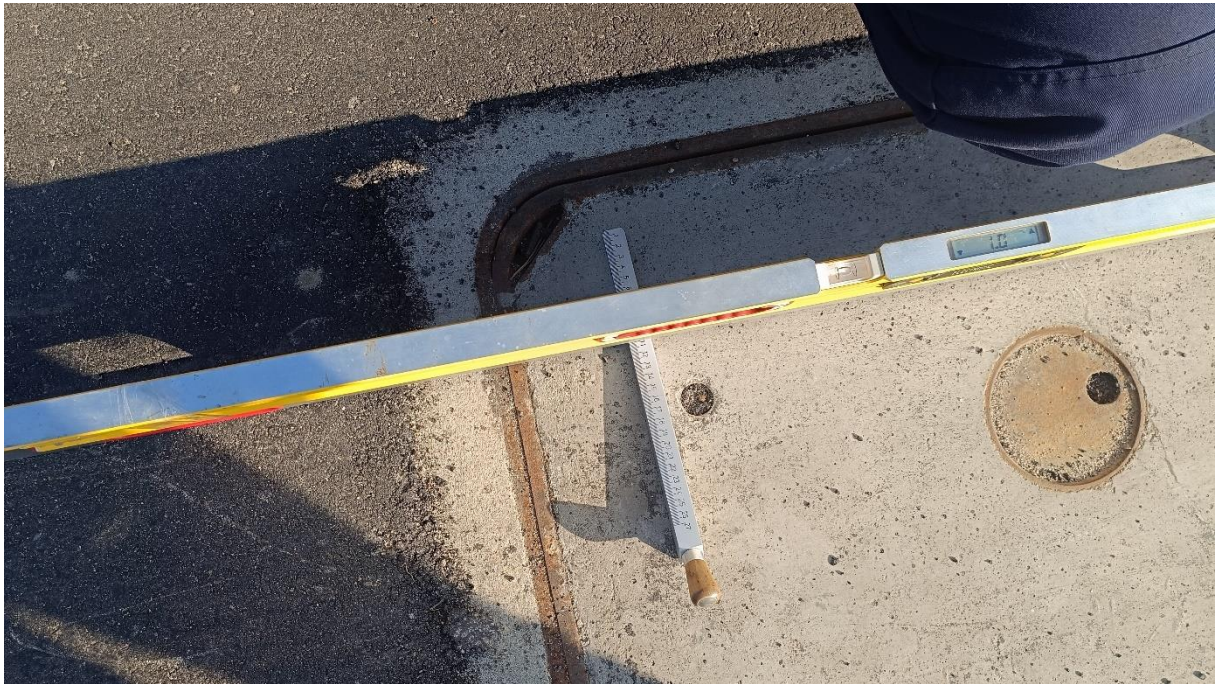
Pomiary równości włazów studni rewizyjnych oraz pokryw zasuw wodociągowych i zaworów gazowych.

Wymagania wg STWiORB: do 6 mm na jezdni głównej oraz do 9 mm na ścieżce rowerowej.

Na całym odcinku ulicy Wyszyńskiego występują za nisko posadowione w/w urządzenia.

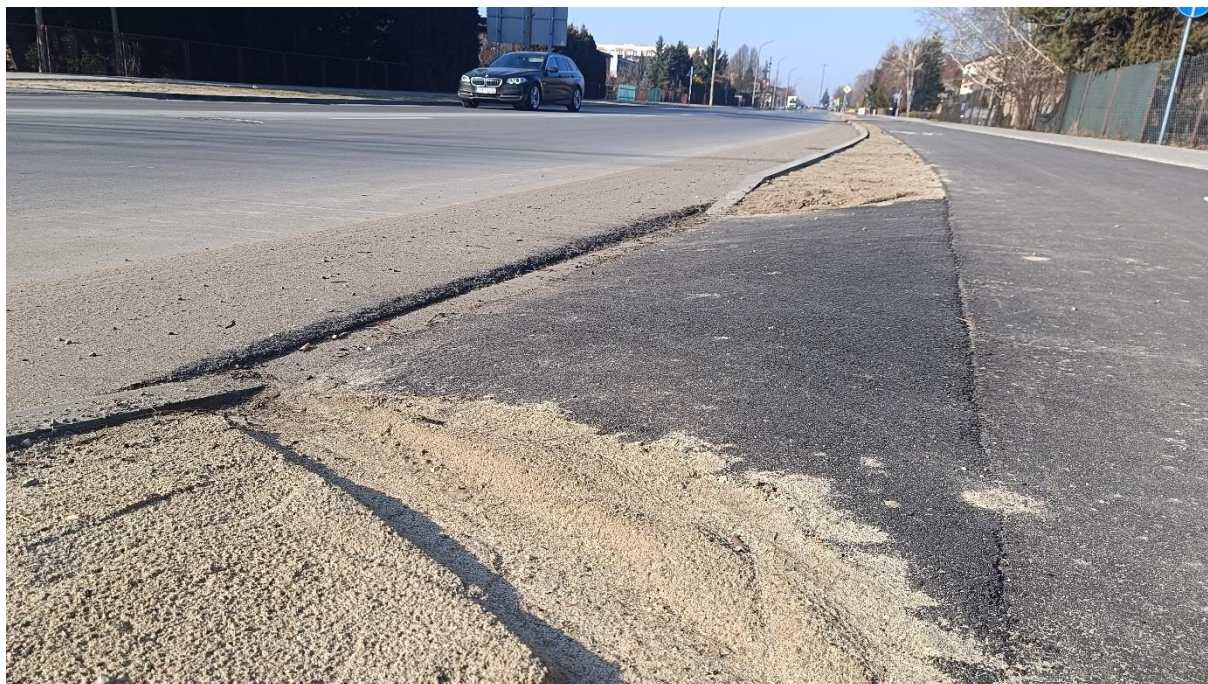
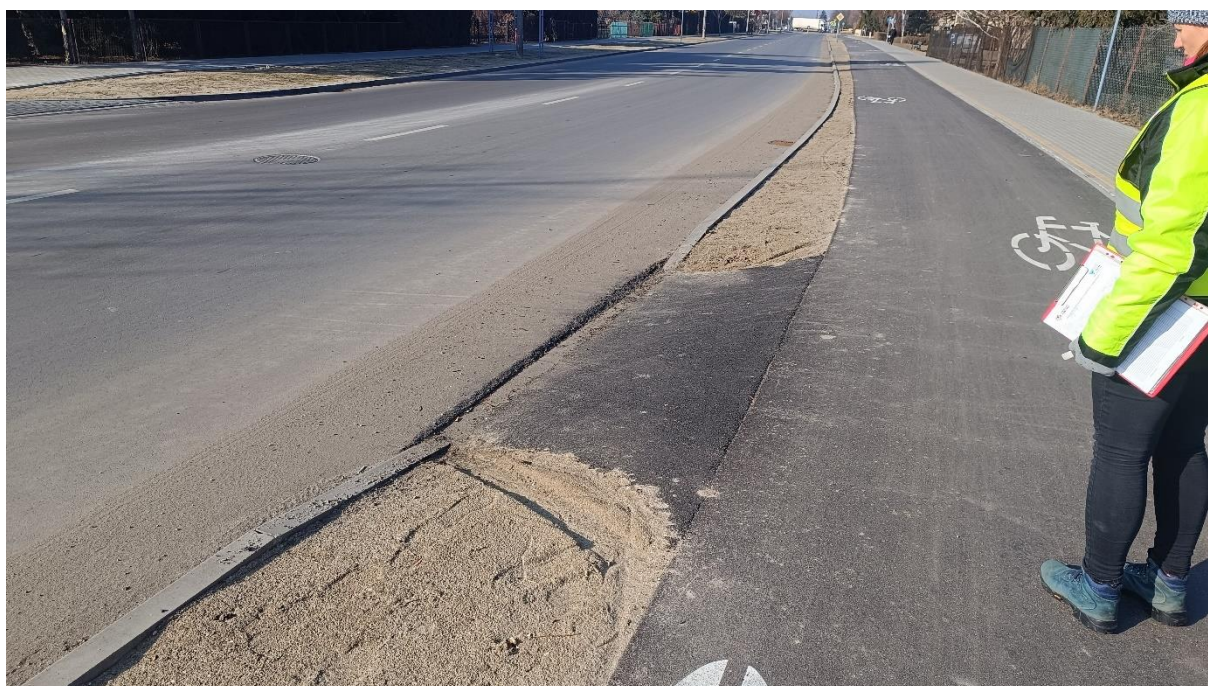
- Krawężnik posadowiony poniżej krawędzi warstwy ścieralnej. Z uwagi na występowanie na wjeździe dla rowerzystów na ścieżkę rowerową taki uskok jest szczególnie niebezpieczny:

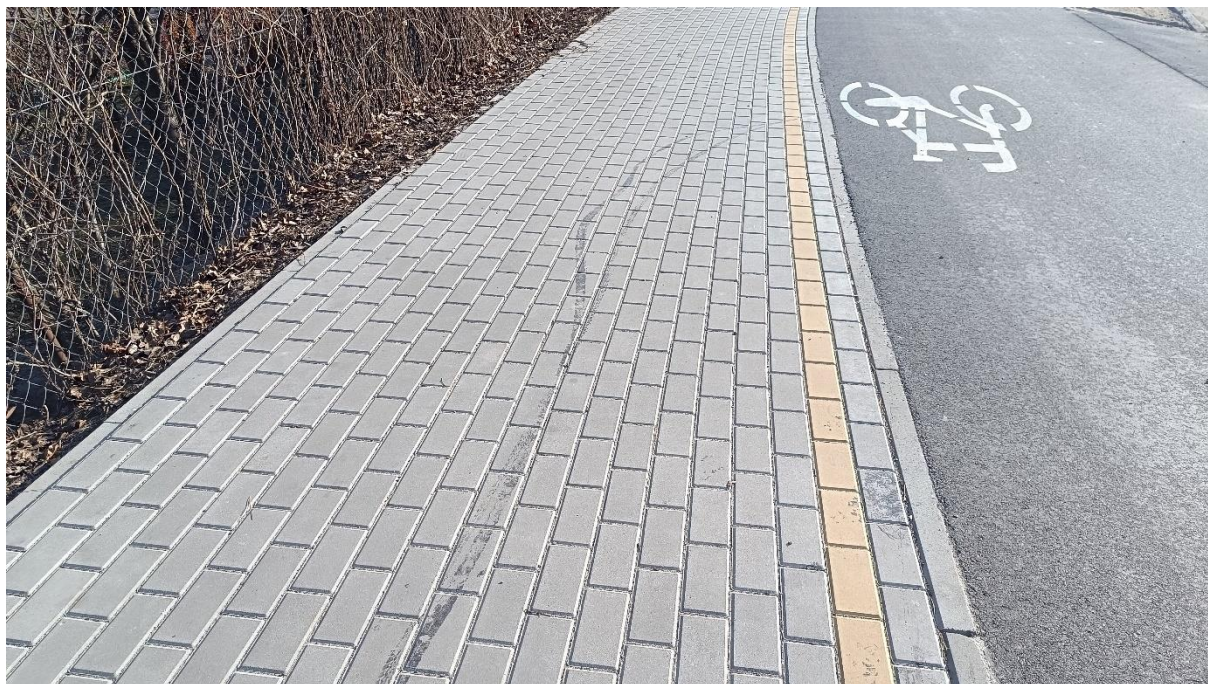
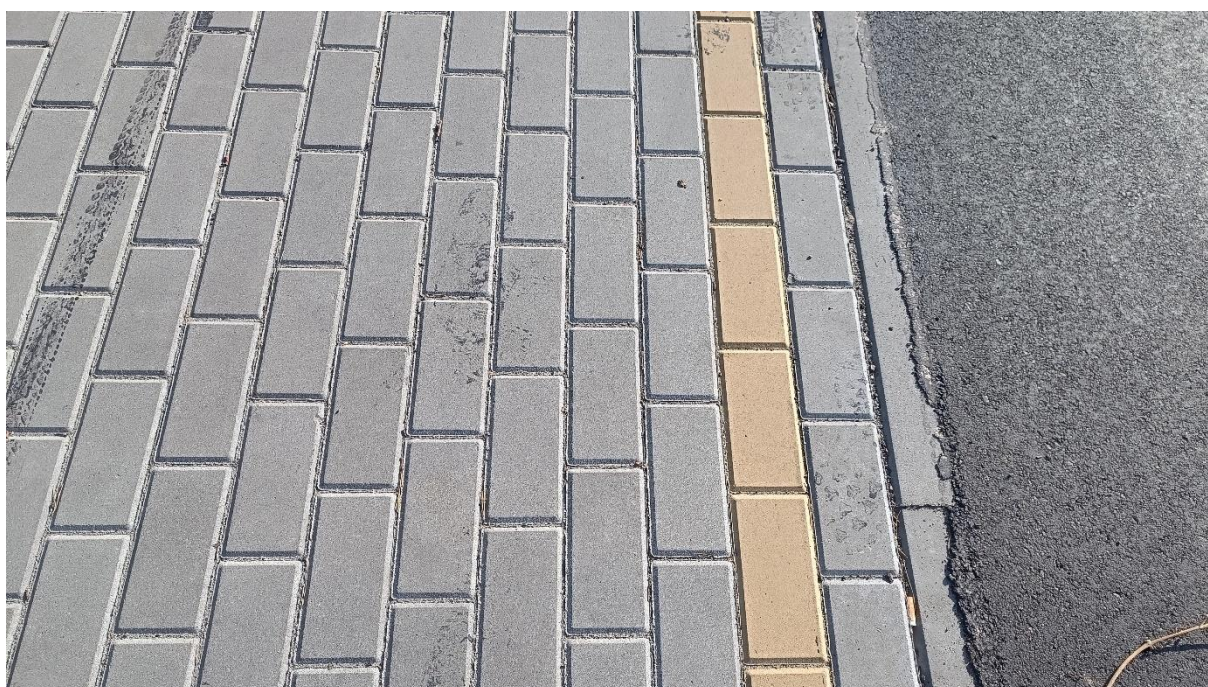
- Nawierzchnia chodnika ubrudzona emulsją asfaltową:

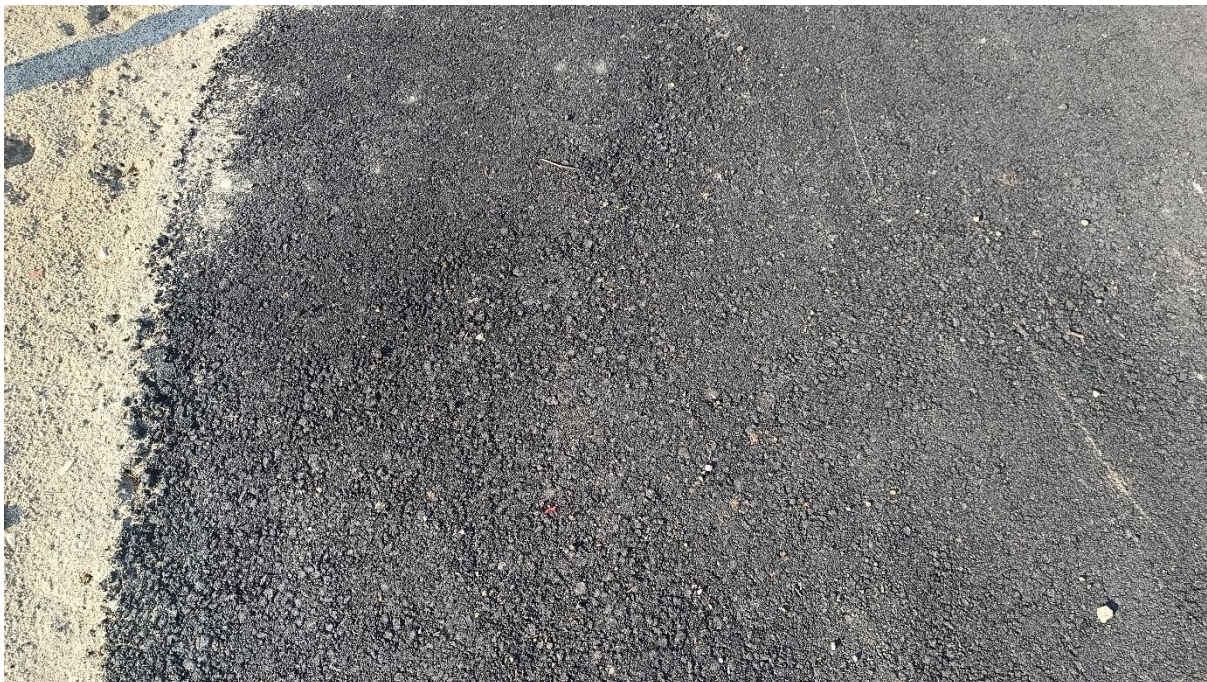
- Nawierzchnia ścieżki rowerowej ułożona ręcznie. Posiada liczne wykruszenia i zrakowacenia. Niewłaściwa szerokość. Brak wykończenia krawędzi:

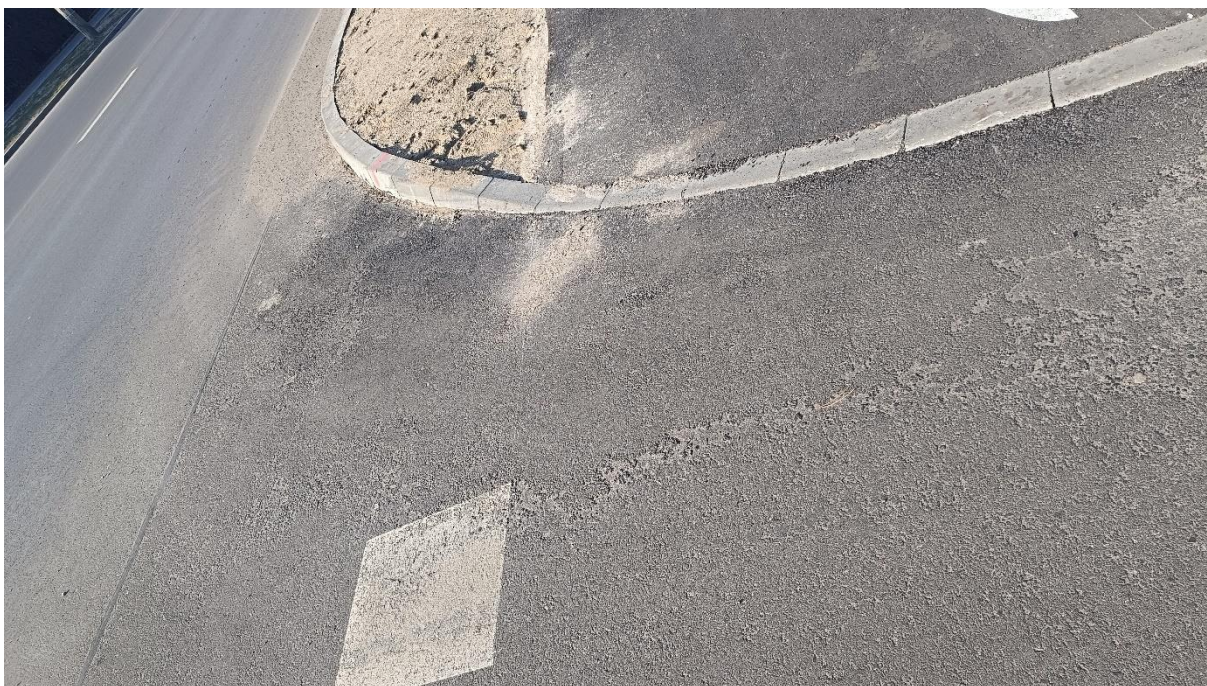
- Dokładana ręcznie warstwa mieszanki mineralno-asfaltowej na wjeździe:

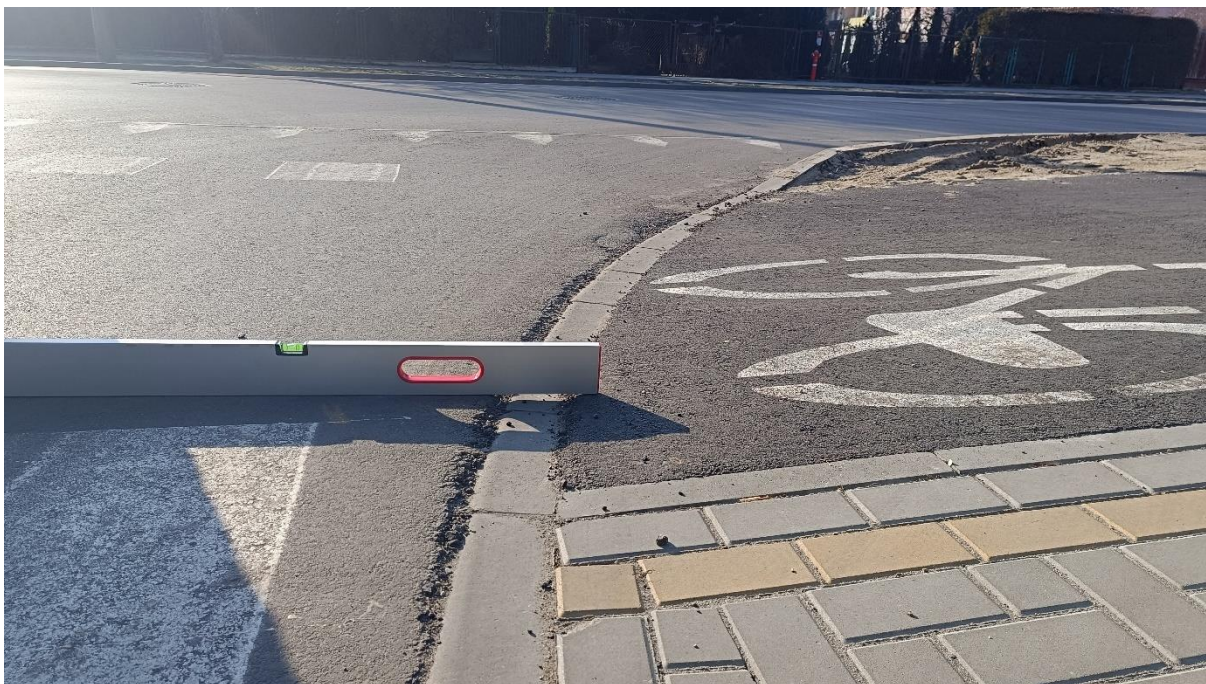
- Uskok przy krawężniku na ścieżce rowerowej większy niż dopuszczalny 1 cm:

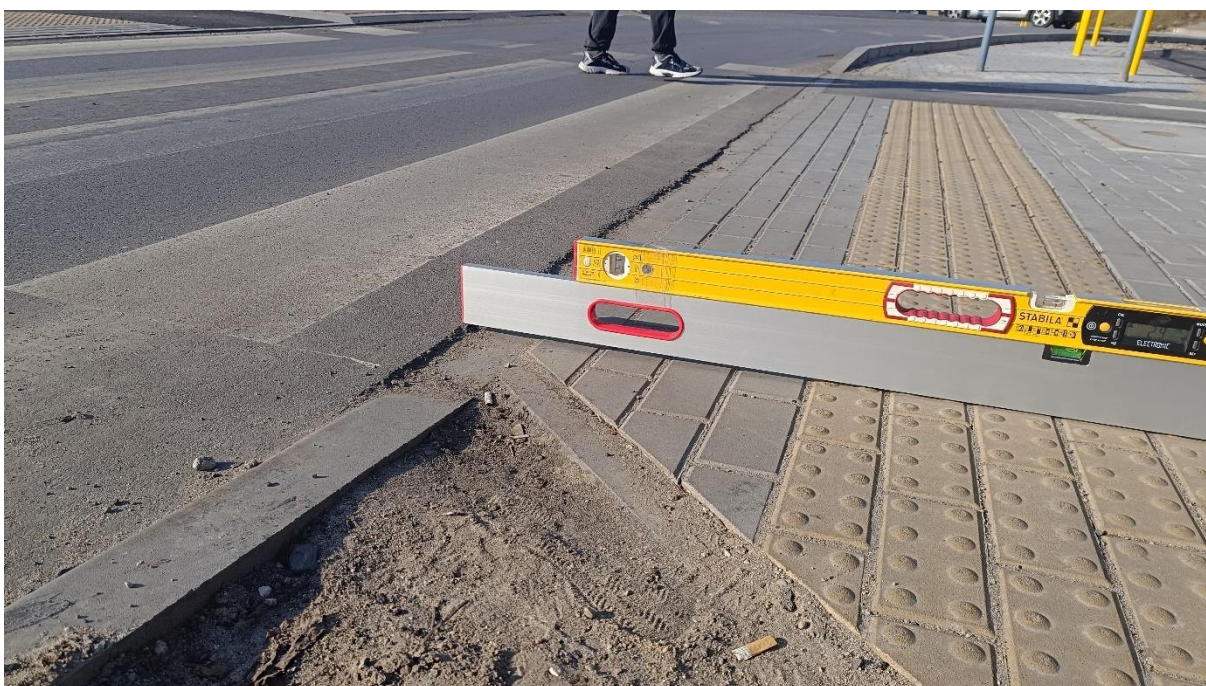
- Krawężnik posadowiony poniżej krawędzi warstwy ścieralnej:

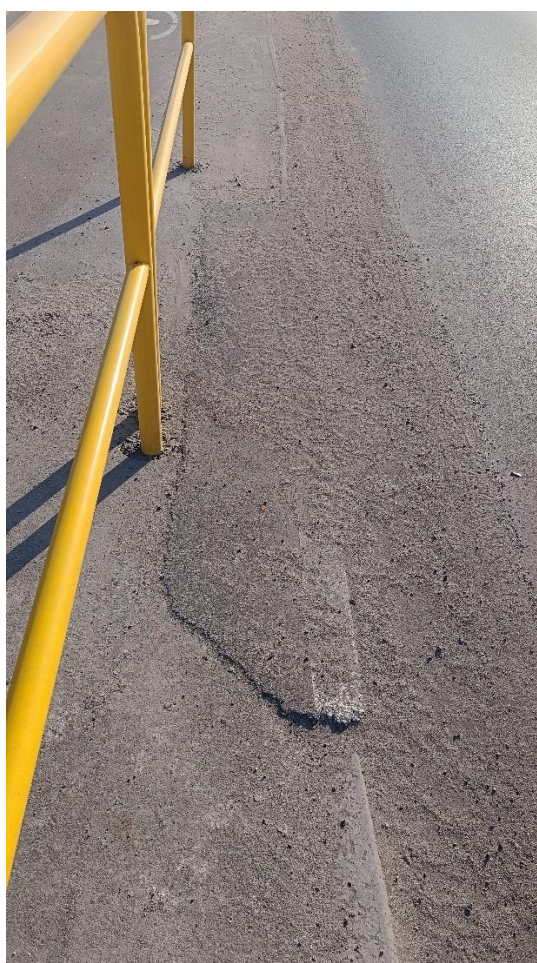
- „Doklejona” łąta z mieszanki mineralno-asfaltowej:

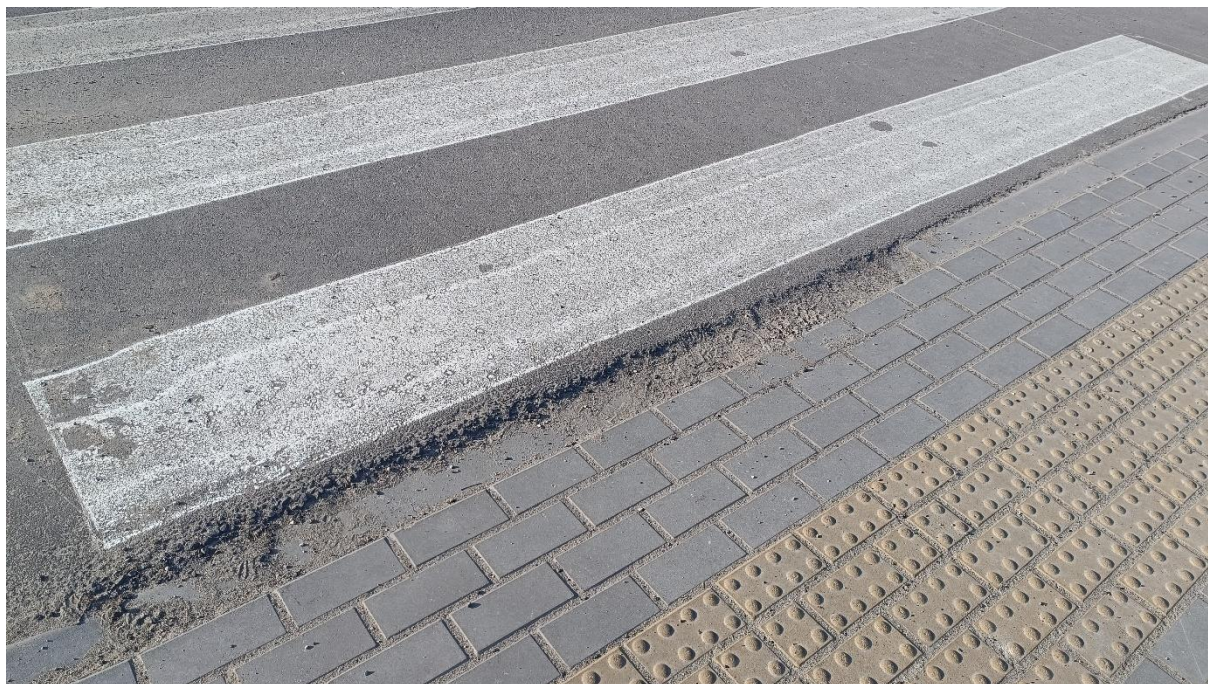
- Krawężnik posadowiony poniżej krawędzi warstwy ścieralnej:
