OPINIA TECHNOLOGICZNA

- Przebudowa sieci wodno-kanalizacyjnej, budowa kanalizacji deszczowej oraz budowa kanału technologicznego wraz z odtworzeniem drogi na ul. Warszawskiej w Radzynie Podlaskim (decyzja pozwolenia na budowę nr 85/2022 wydana przez Starostę Radzyńskiego w dniu 16.05.2022r);

- Przebudowa sieci wodociągowej oraz budowa kanału technologicznego wraz z odtworzeniem drogi na ul. Wyszyńskiego w Radzynie Podlaskim (decyzja pozwolenia na budowę nr 86/2022 wydana przez Starostę Radzyńskiego w dniu 16.05.2022r);

Część II - ul. Wyszyńskiego

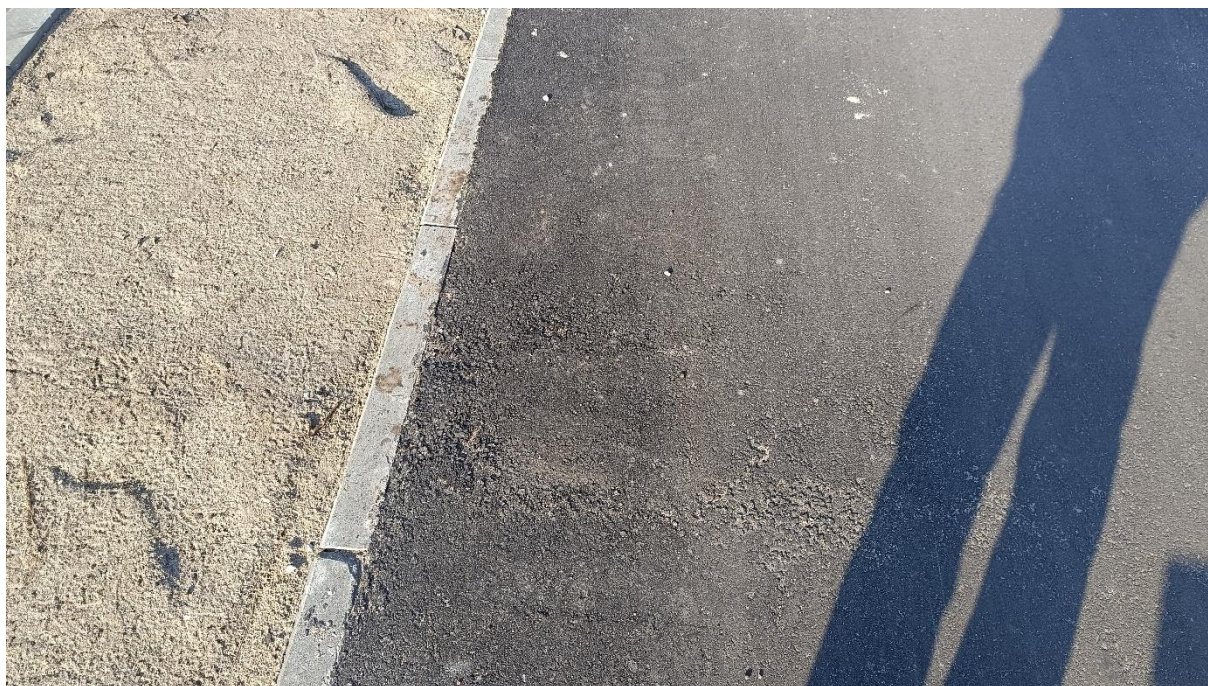
- Nawierzchnia ścieżki rowerowej dołożona ręcznie. Posiada zrakowacenia:

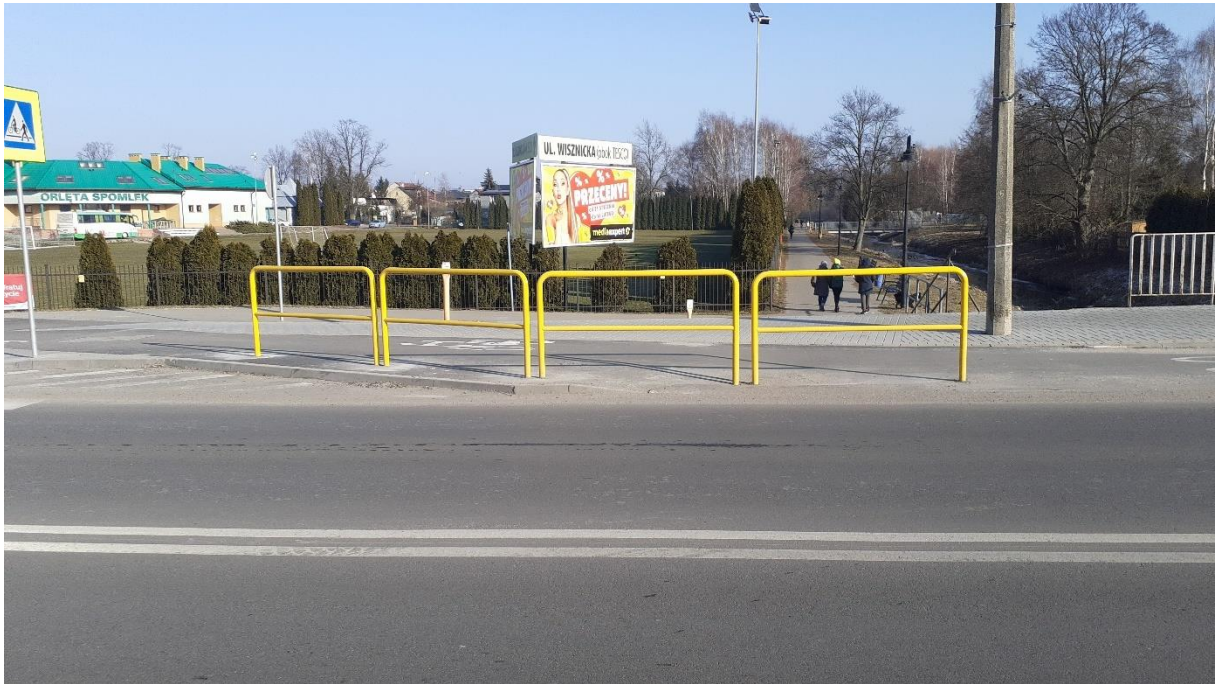
- Urządzenia bezpieczeństwa ruchu – bariery U12a. Zamontowano bariery koloru żółtego. Według dokumentacji projektowej powinny być koloru białego.

Bariery U 12a zapobiegają wtargnięciu na jezdnię pieszych bądź rowerzystów. Nie powinny być zauważalne i nadmiernie odwracające uwagę kierowców pojazdów mechanicznych od patrzenia na jezdnię.

Ponadto bariery składające się z elementów segmentowych zostały zamontowane nieprawidłowo. Należy je montować w sposób ciągły – w taki sposób aby słupki przylegały do siebie bez przerw.

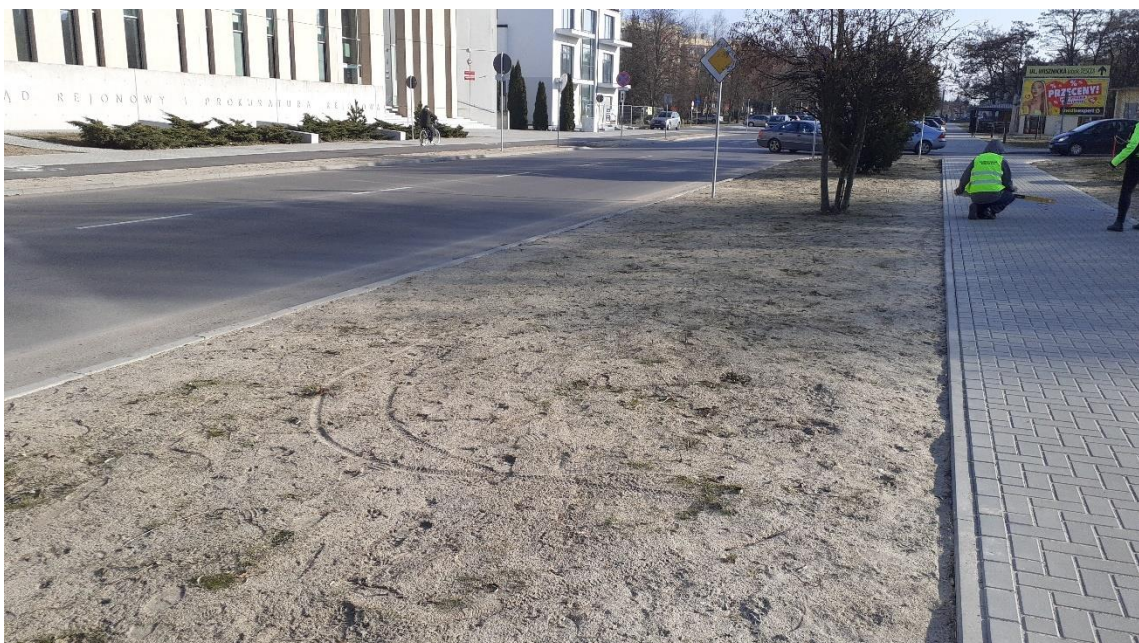
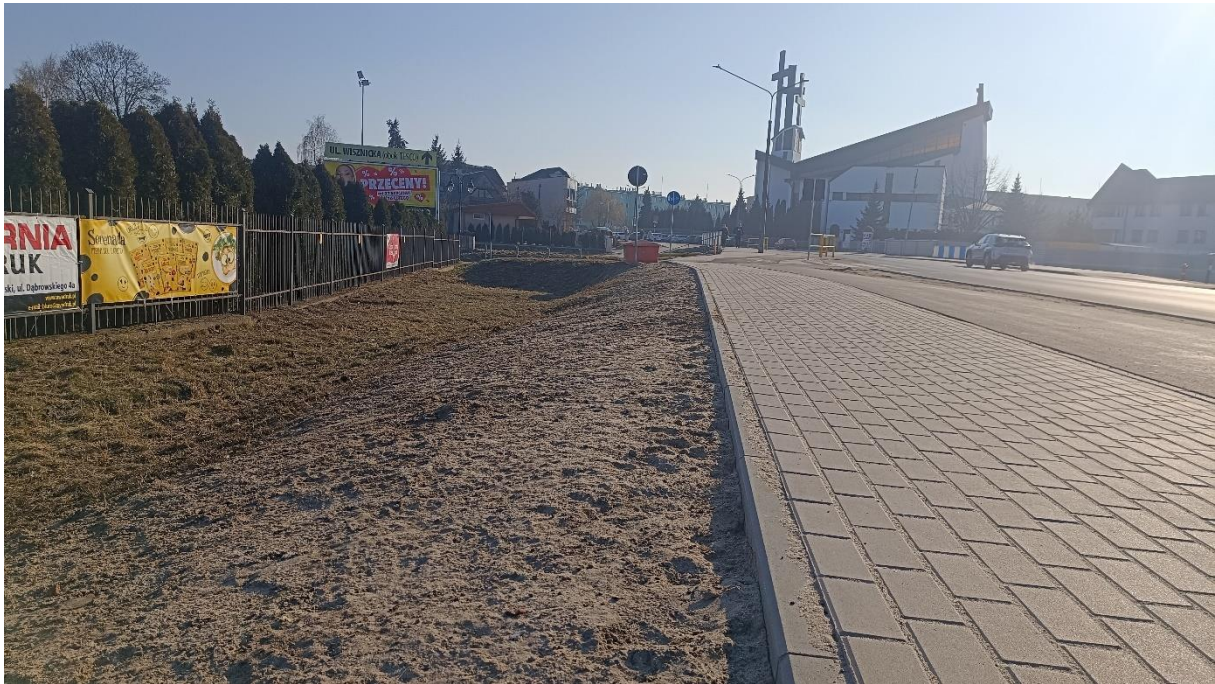
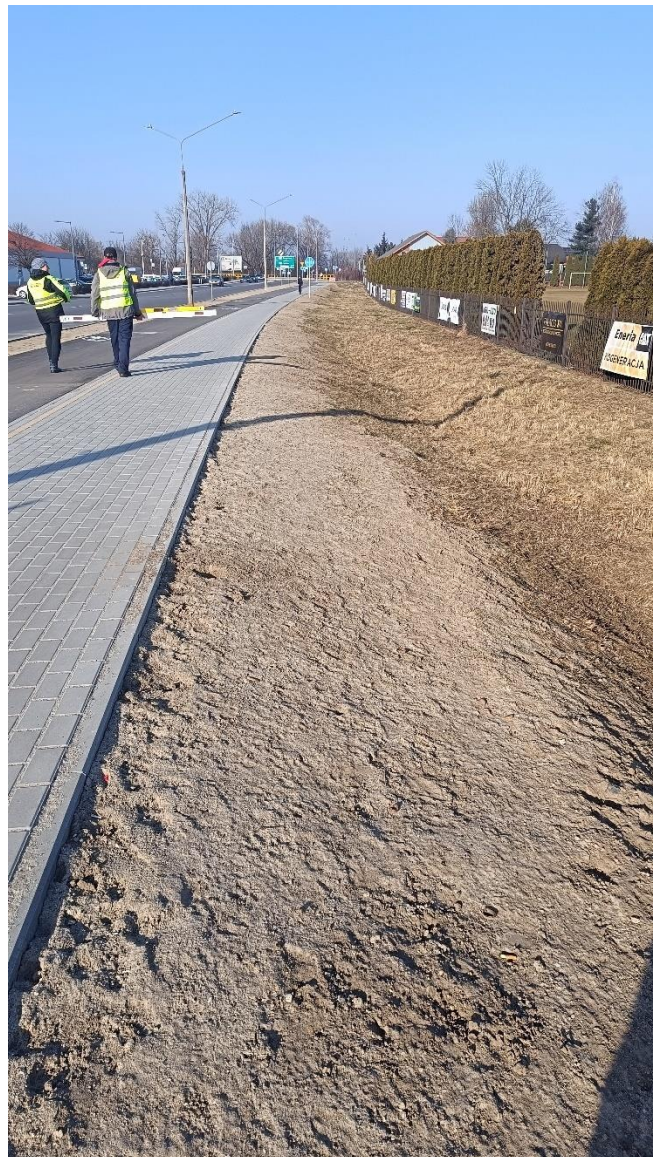
- Niepoprawnie wykonane tereny zielone.

Kontrola polega na ocenie wizualnej jakości wykonanych robót i ich zgodności z SST, oraz na sprawdzeniu daty ważności świadectwa wartości siewnej wysianej mieszanki nasion traw. Po wejściu roślin, łączna powierzchnia nie porośniętych miejsc nie powinna być większa niż 2% powierzchni obsianych poboczy, a maksymalny wymiar pojedynczych nie zatrawionych miejsc nie powinien przekraczać 0,2 m². Na zarośniętej powierzchni nie mogą występować wyżłobienia erozyjne ani lokalne zsuwy.

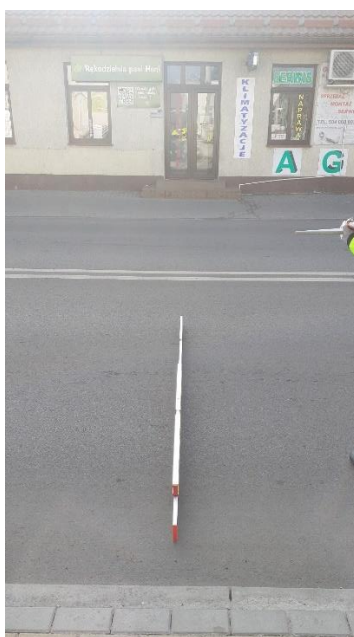
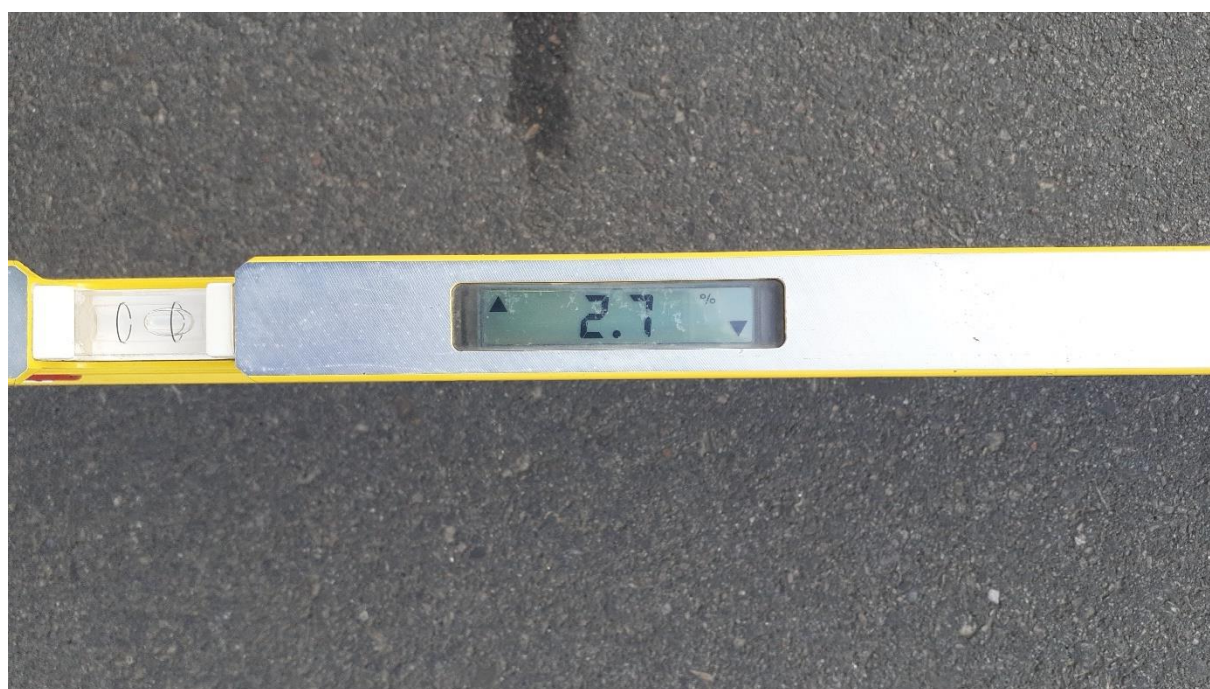
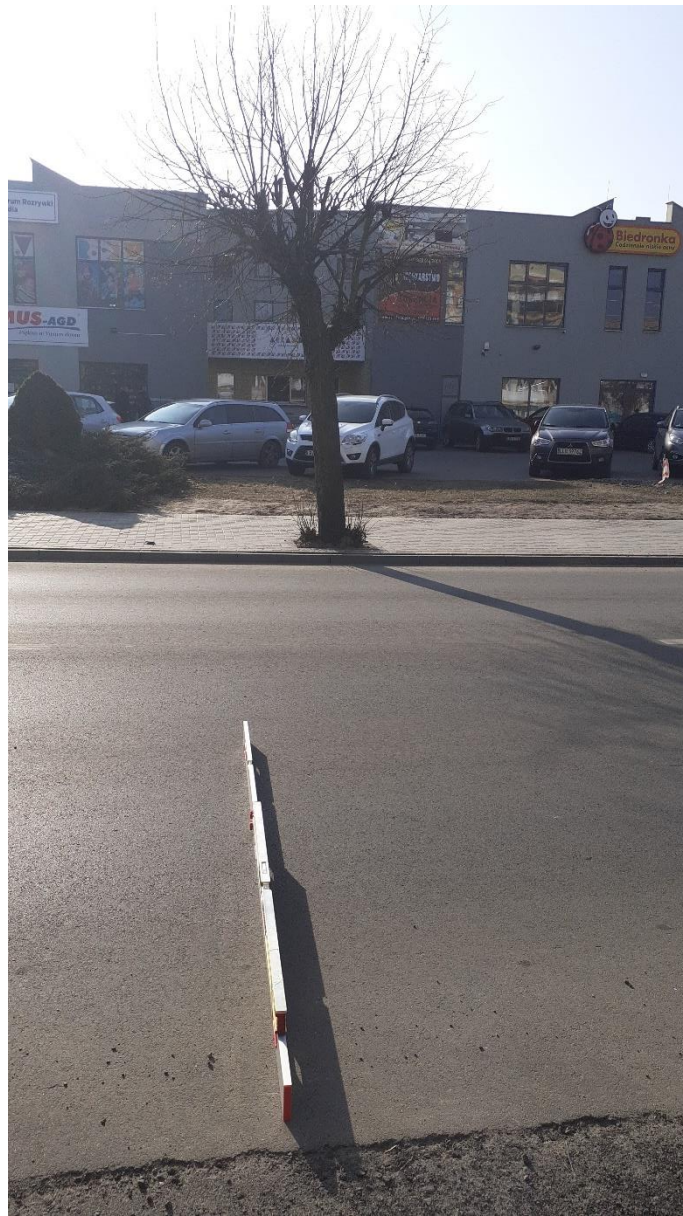
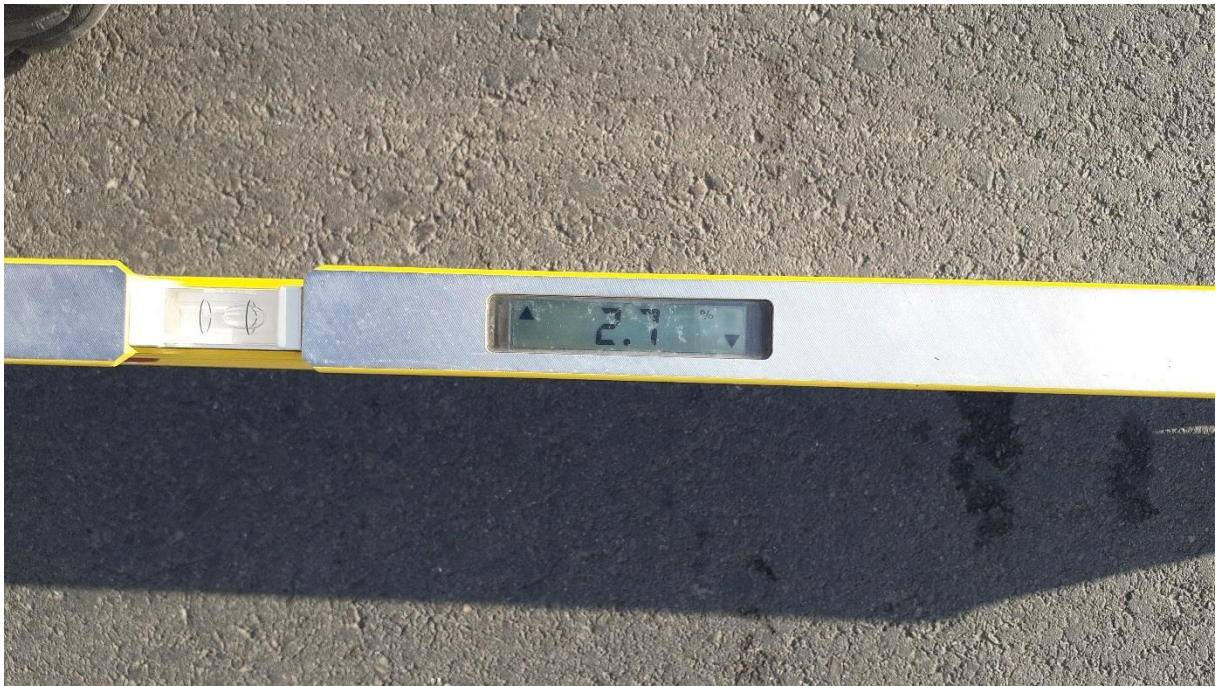
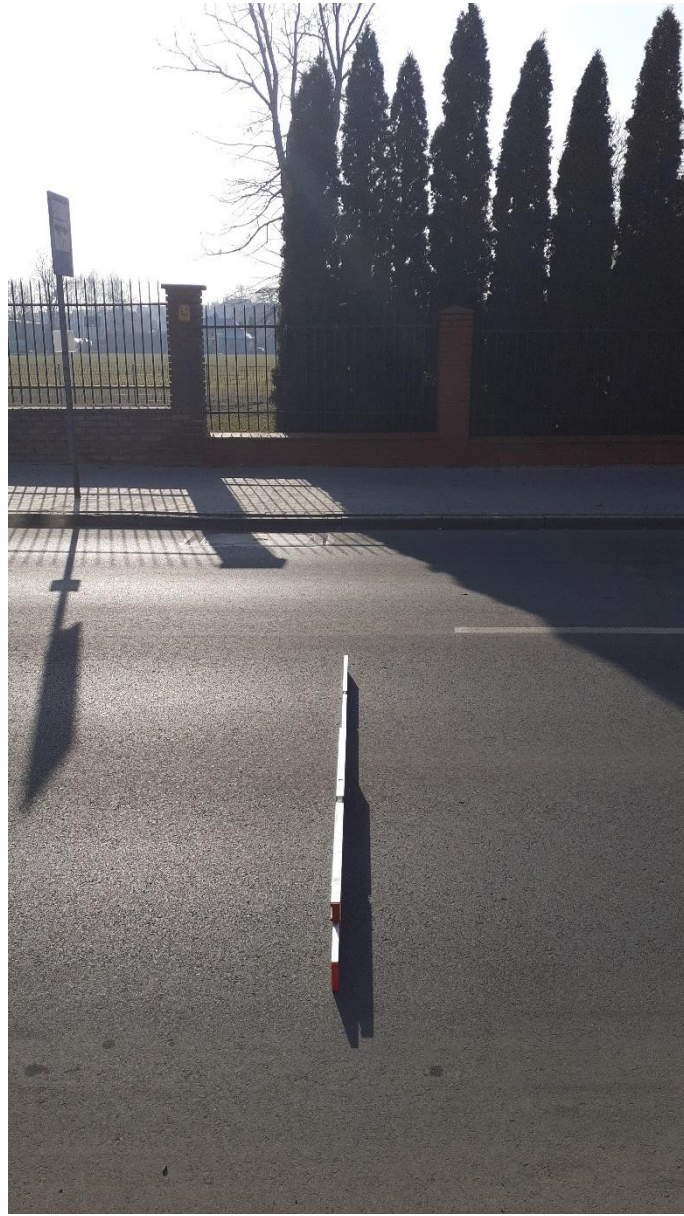
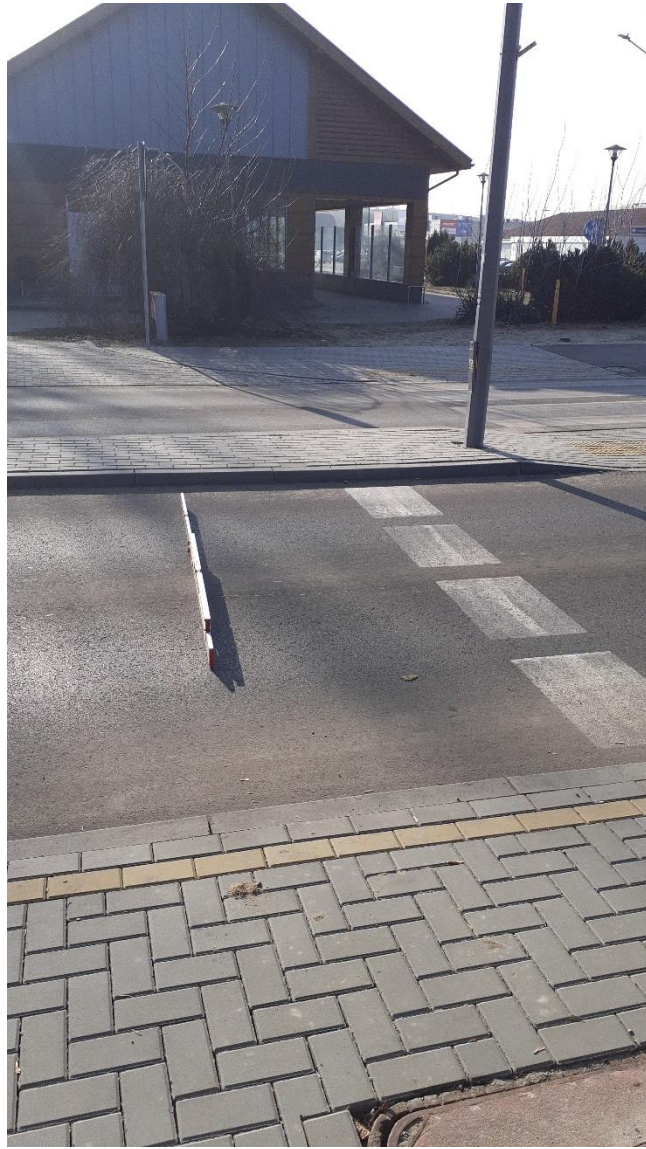
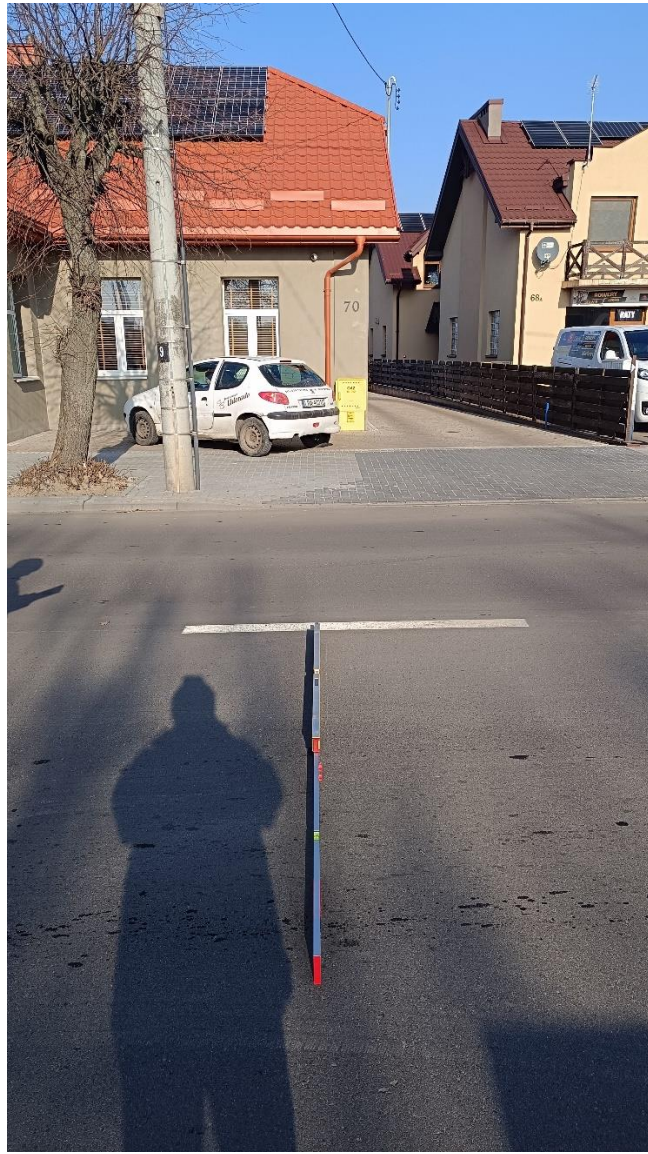
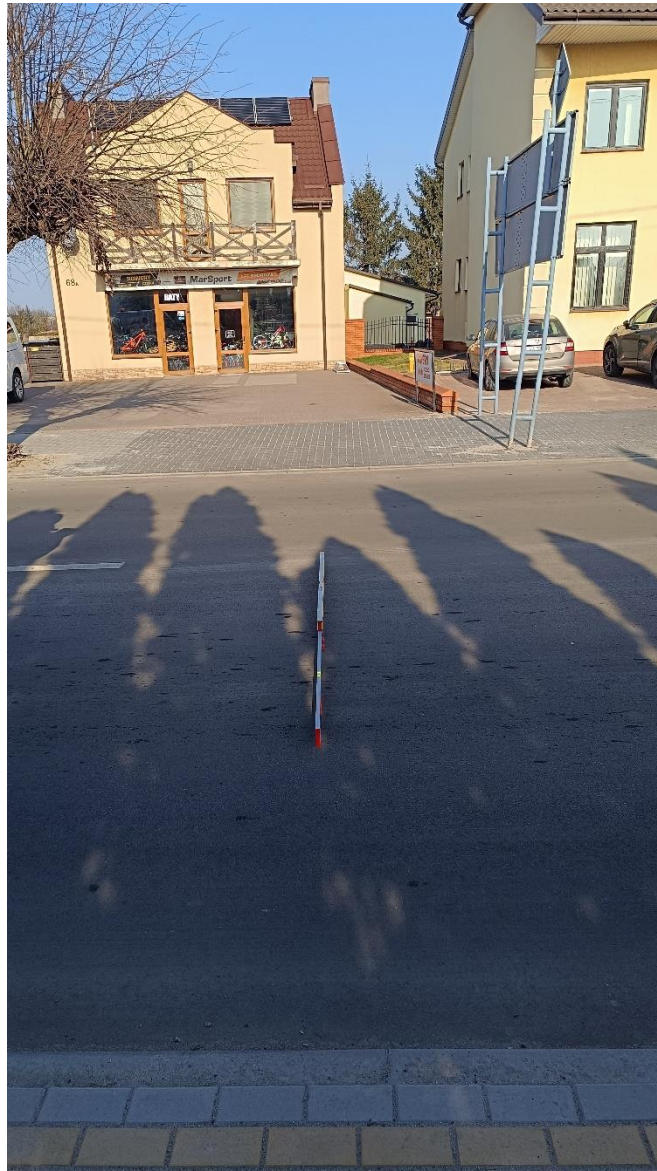
Spadek poprzeczny warstwy ścieralnej jezdni głównej o nawierzchni bitumicznej.

Wymagania wg STWiORB: 2,0% (+/- 0,5%).

Na odcinku od km 0+560,00 do km 0+892,45 strona lewa i prawa pomierzone spadki poprzeczne warstwy ścieralnej jezdni głównej **wynoszą od 2,7 do 4,4 %**.

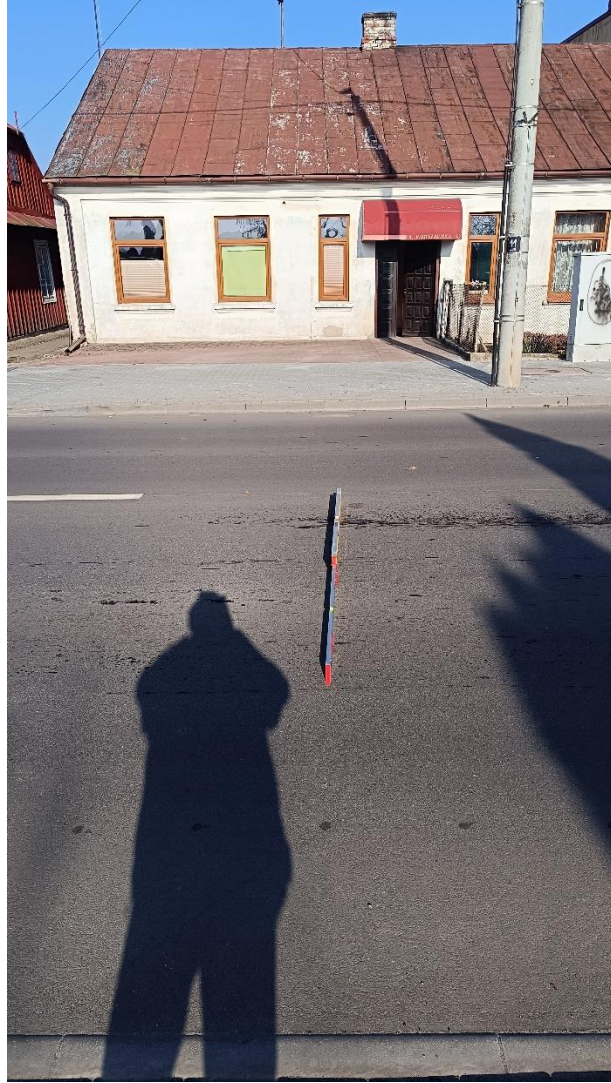
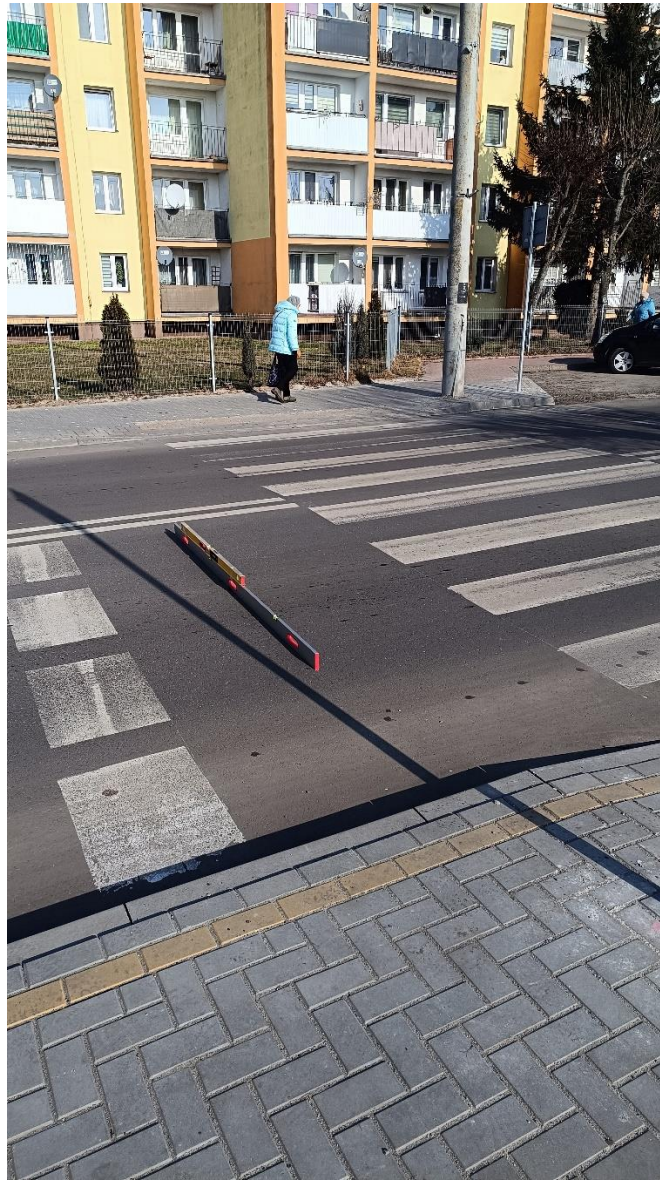
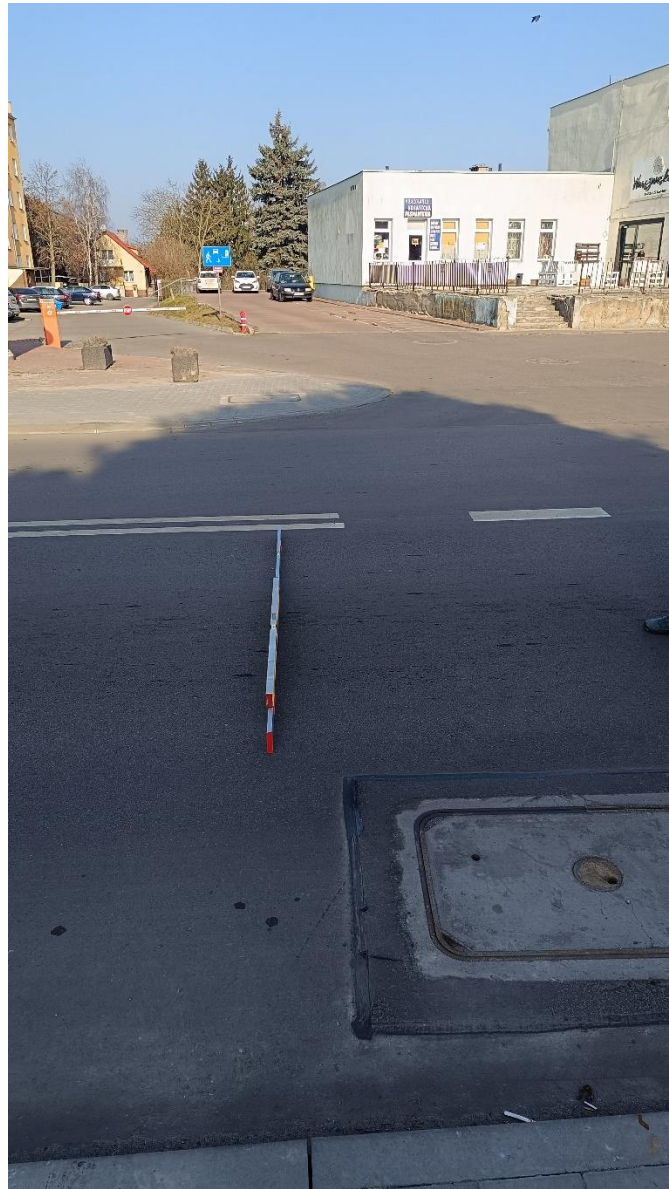
Spadek poprzeczny chodnika z betonowej kostki brukowej.

Wymagania wg STWiORB: 2,0% (+/- 0,3%).

Na odcinkach od km 0+320,00 do km 0+370,00 oraz od km 0+925,00 do km 1+130 strona lewa pomierzone spadki poprzeczne nawierzchni chodnika **wynoszą od 2,9 do 3,1 %**.

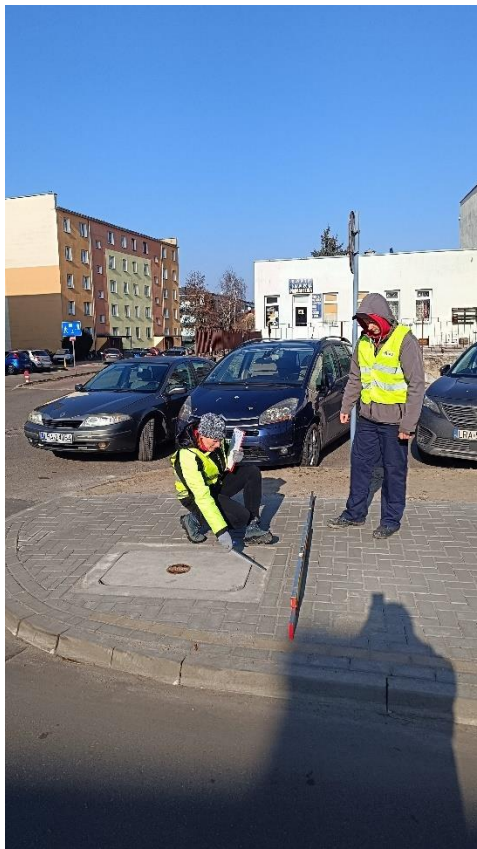
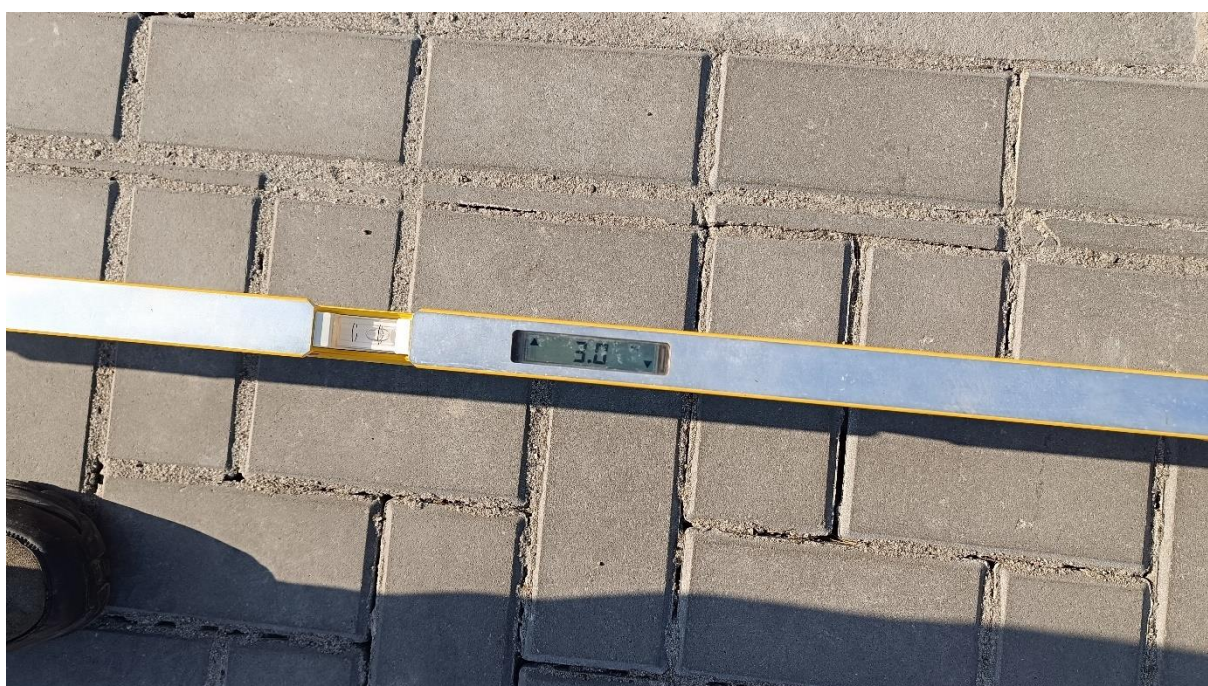
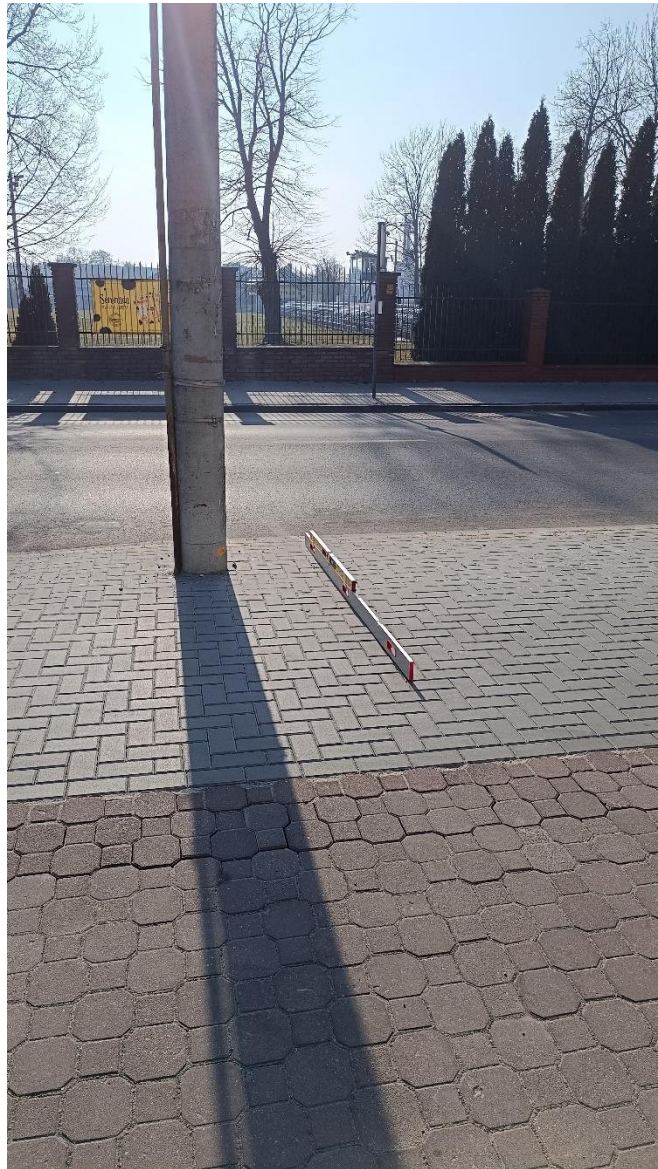
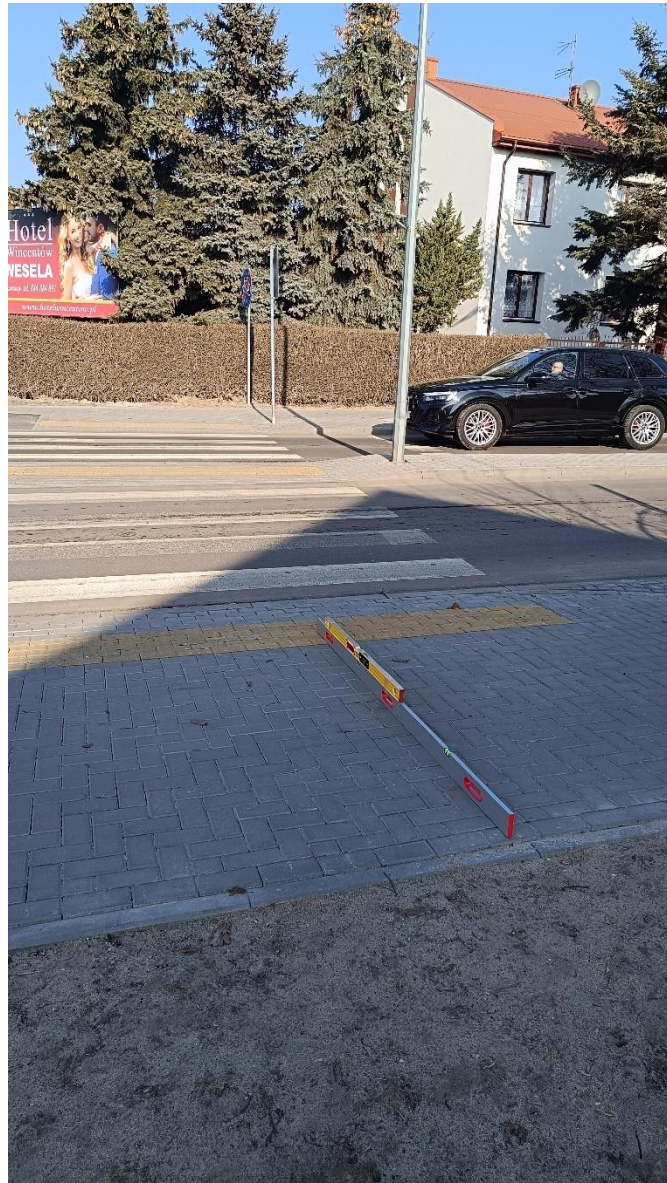
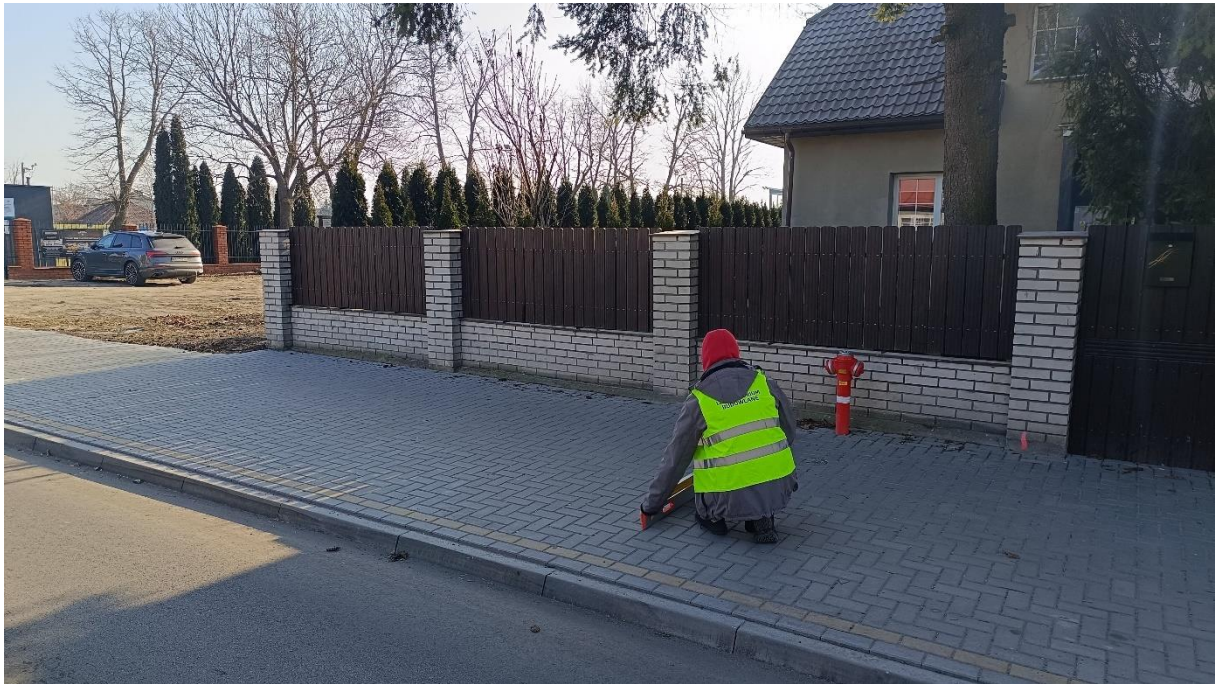
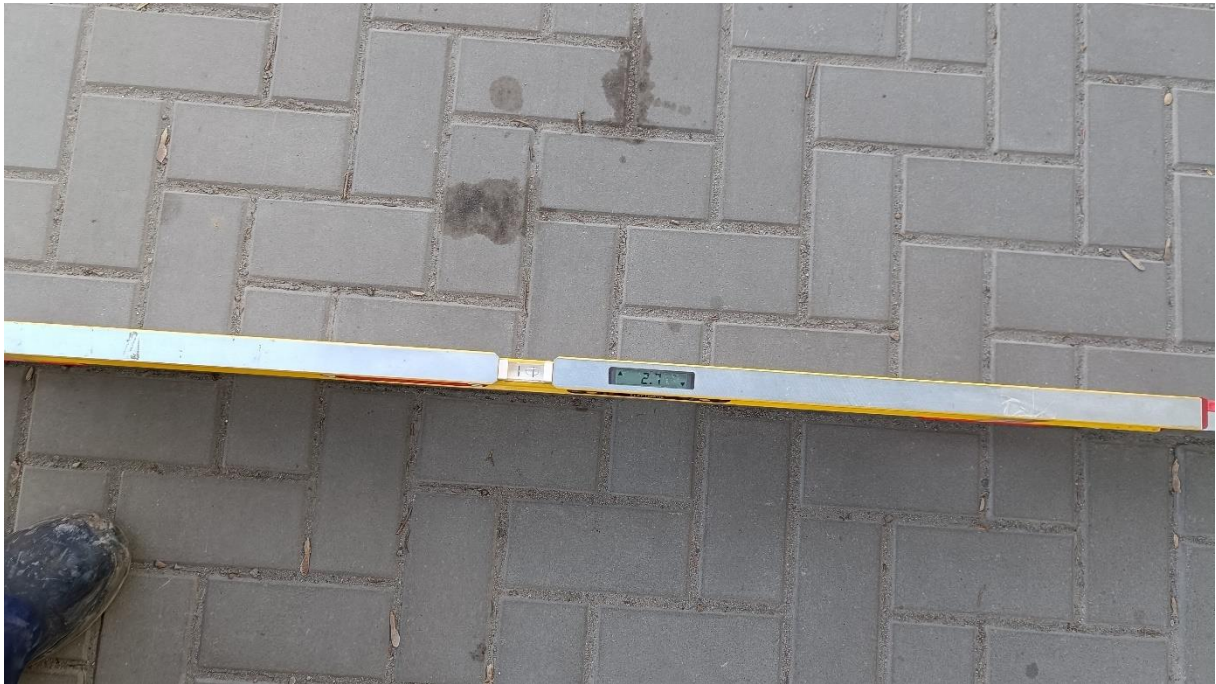
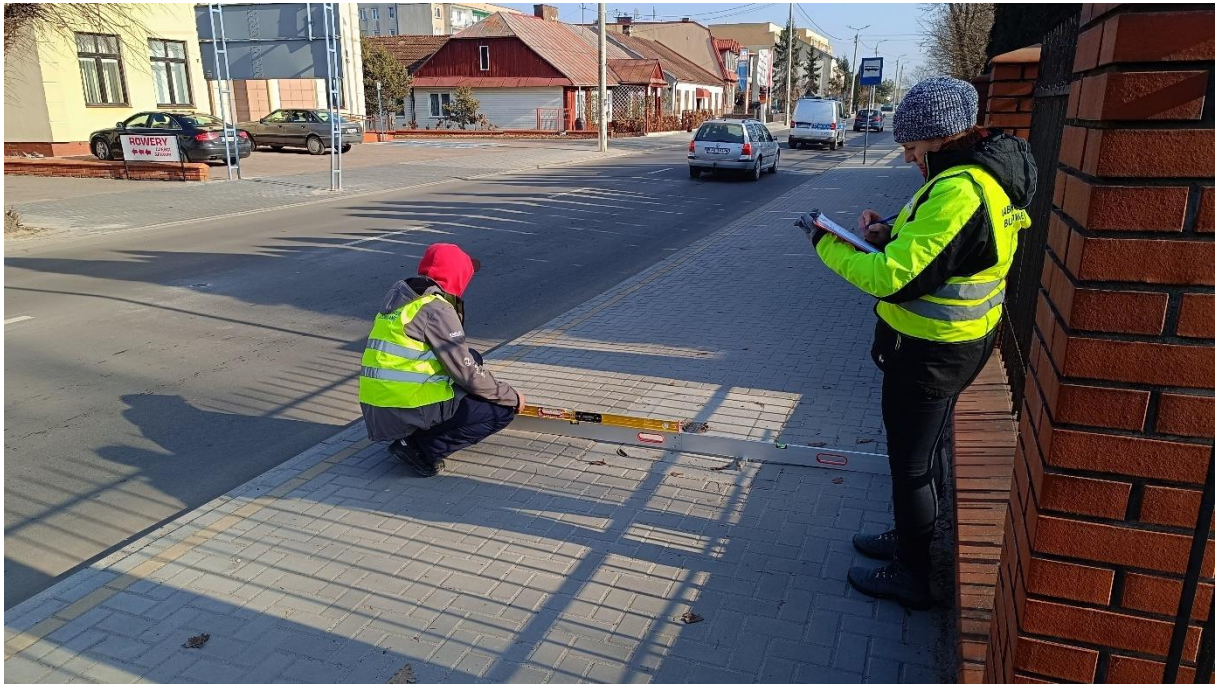
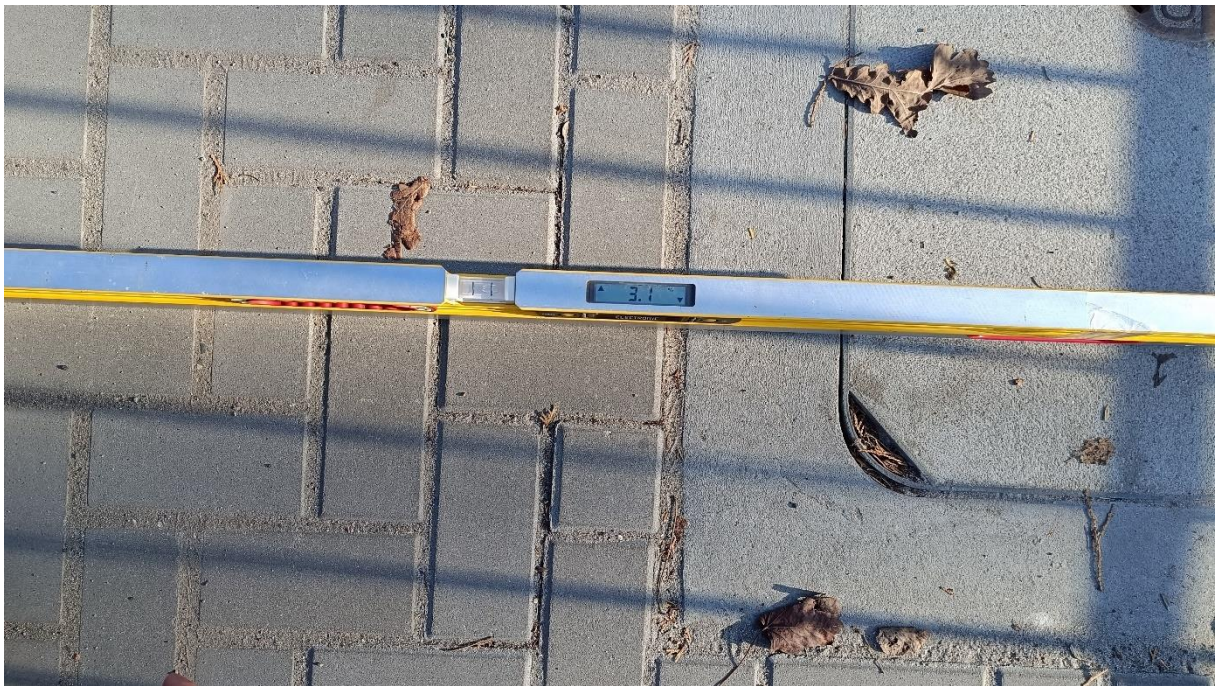
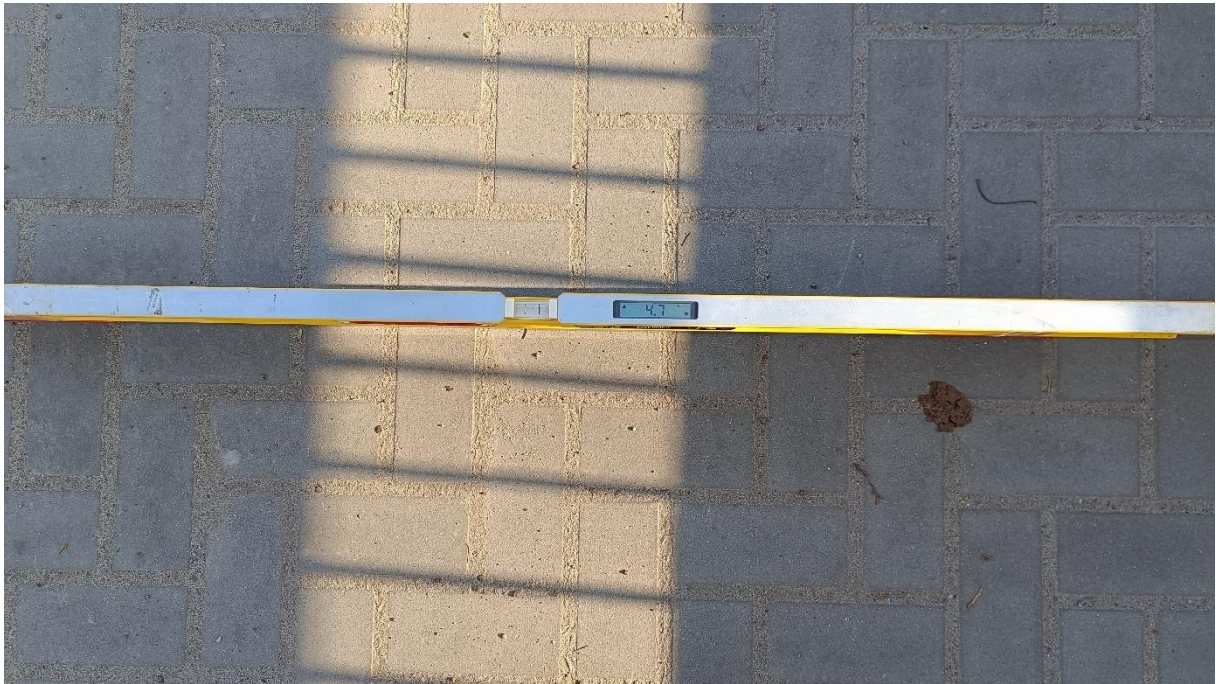
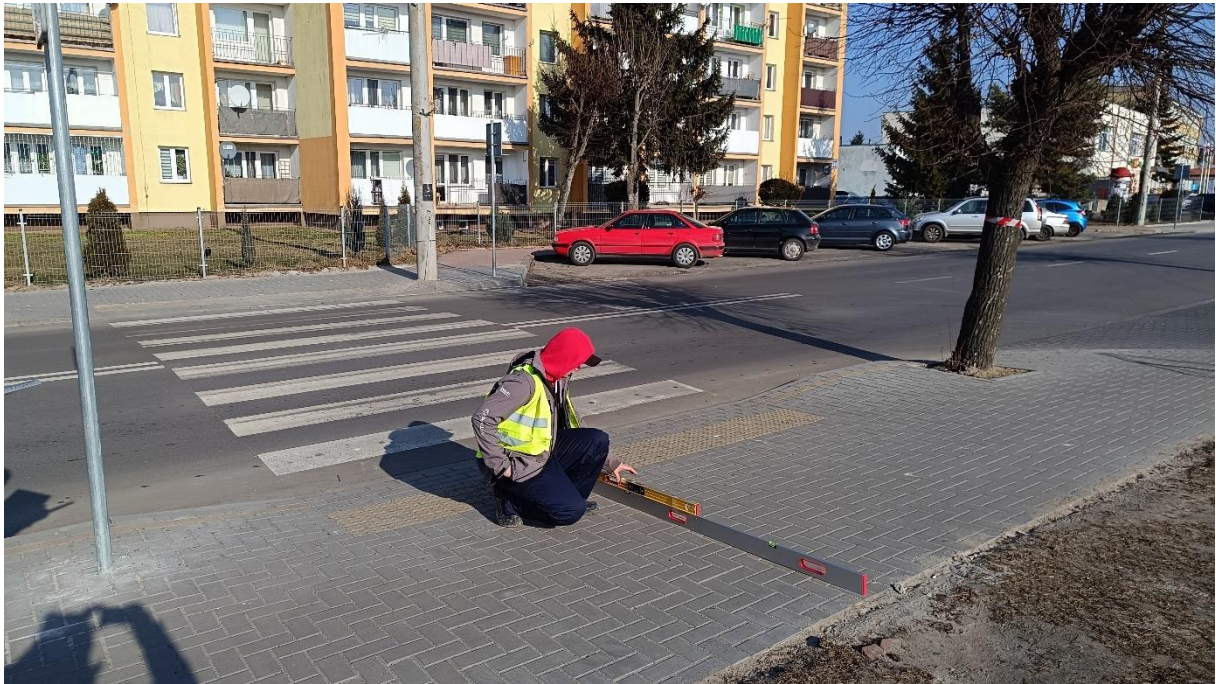
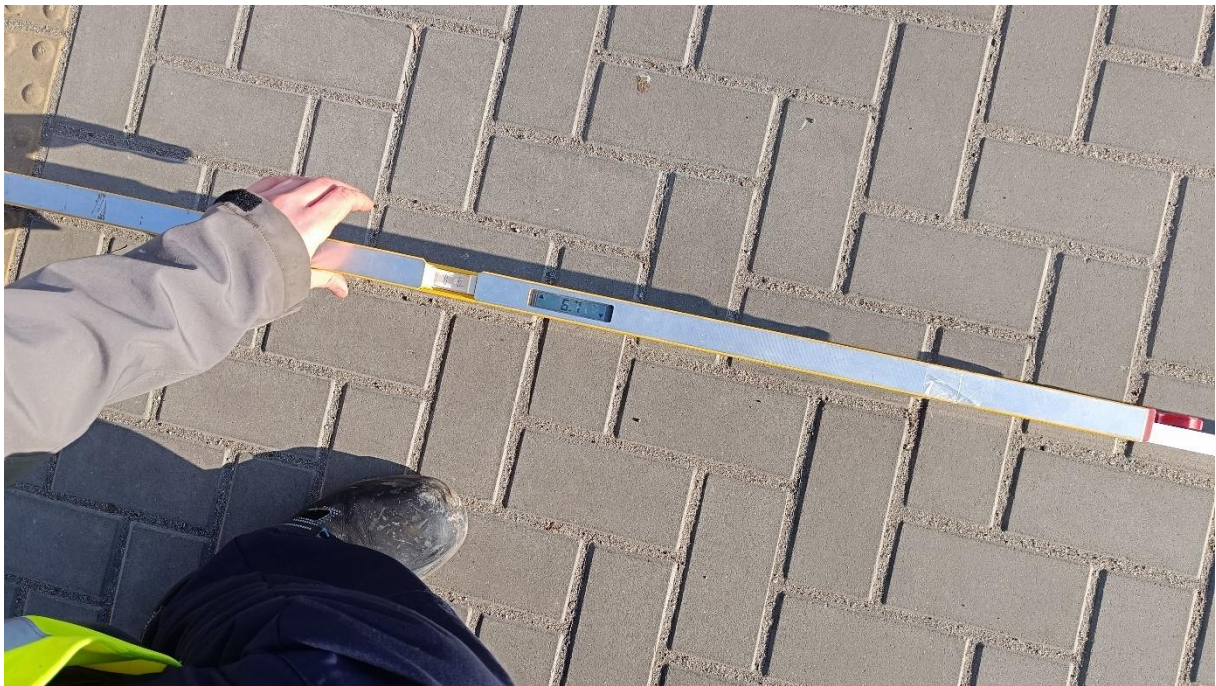
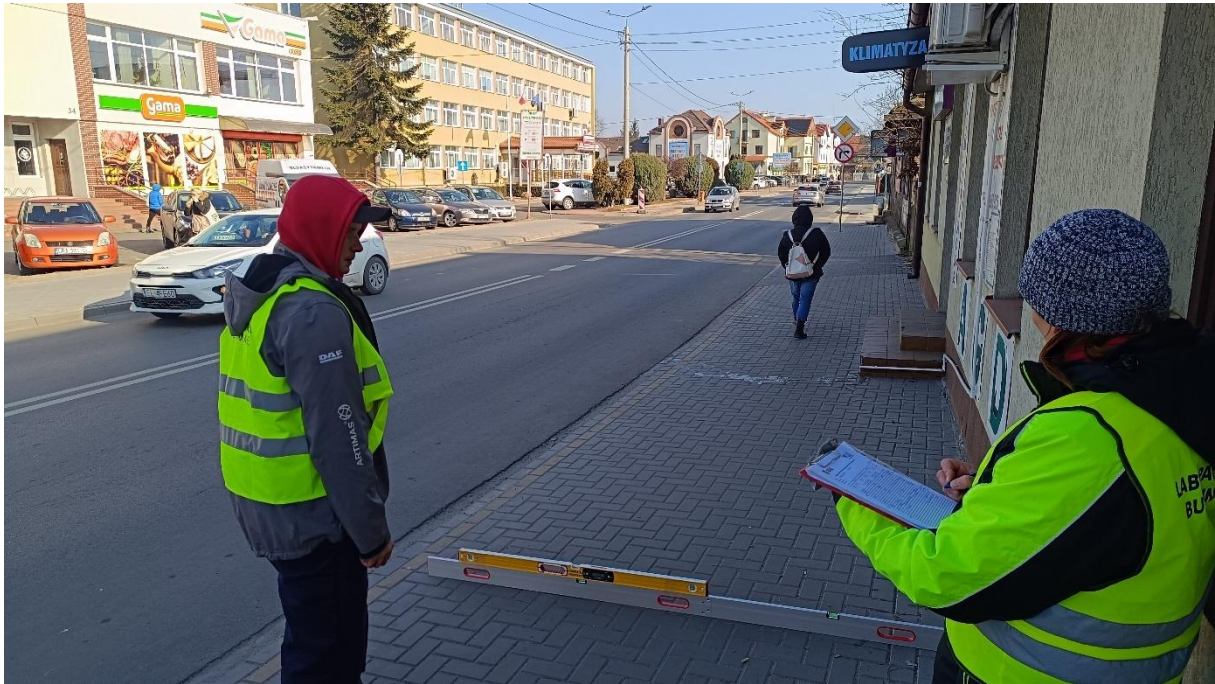
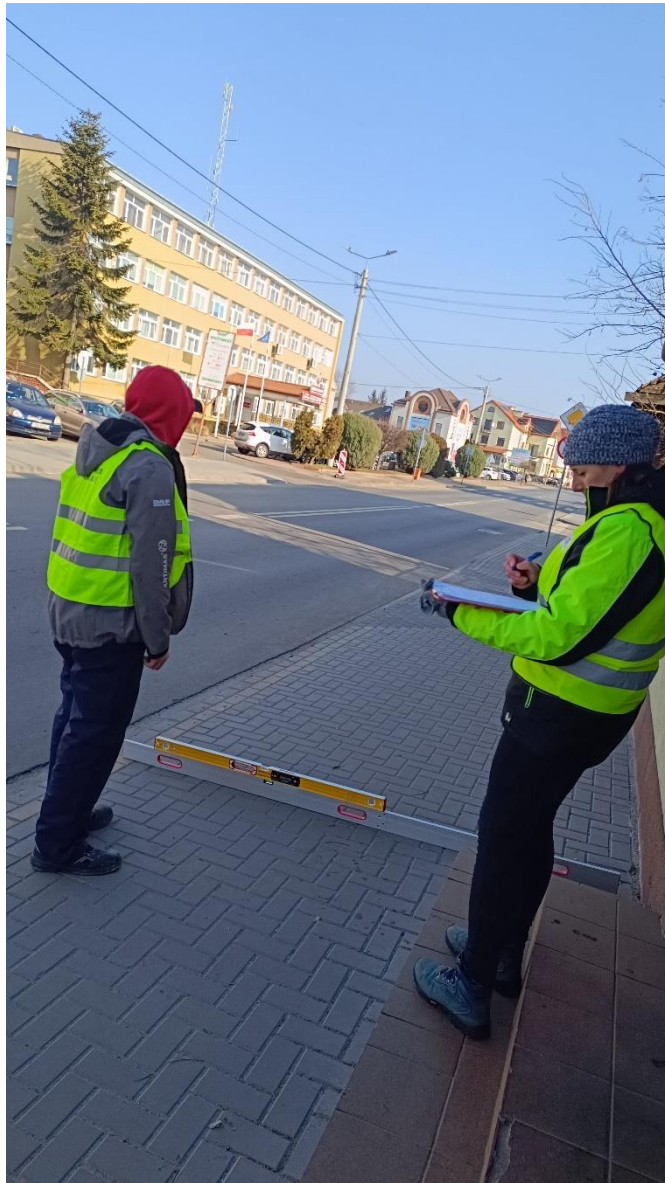
2.

Spadek poprzeczny chodnika z betonowej kostki brukowej.

Wymagania wg STWiORB: 2,0% (+/- 0,3%).

Na odcinku od km 0+560,00 do km 0+892,45 strona lewa i prawa pomierzone spadki poprzeczne nawierzchni chodnika **wynoszą od 2,7 do 7,0 %**.
