OPINIA TECHNOLOGICZNA

- Przebudowa sieci wodno-kanalizacyjnej, budowa kanalizacji deszczowej oraz budowa kanału technologicznego wraz z odtworzeniem drogi na ul. Warszawskiej w Radzynie Podlaskim (decyzja pozwolenia na budowę nr 85/2022 wydana przez Starostę Radzyńskiego w dniu 16.05.2022r);

- Przebudowa sieci wodociągowej oraz budowa kanału technologicznego wraz z odtworzeniem drogi na ul. Wyszyńskiego w Radzynie Podlaskim (decyzja pozwolenia na budowę nr 86/2022 wydana przez Starostę Radzyńskiego w dniu 16.05.2022r);

Część II - ul. Wyszyńskiego

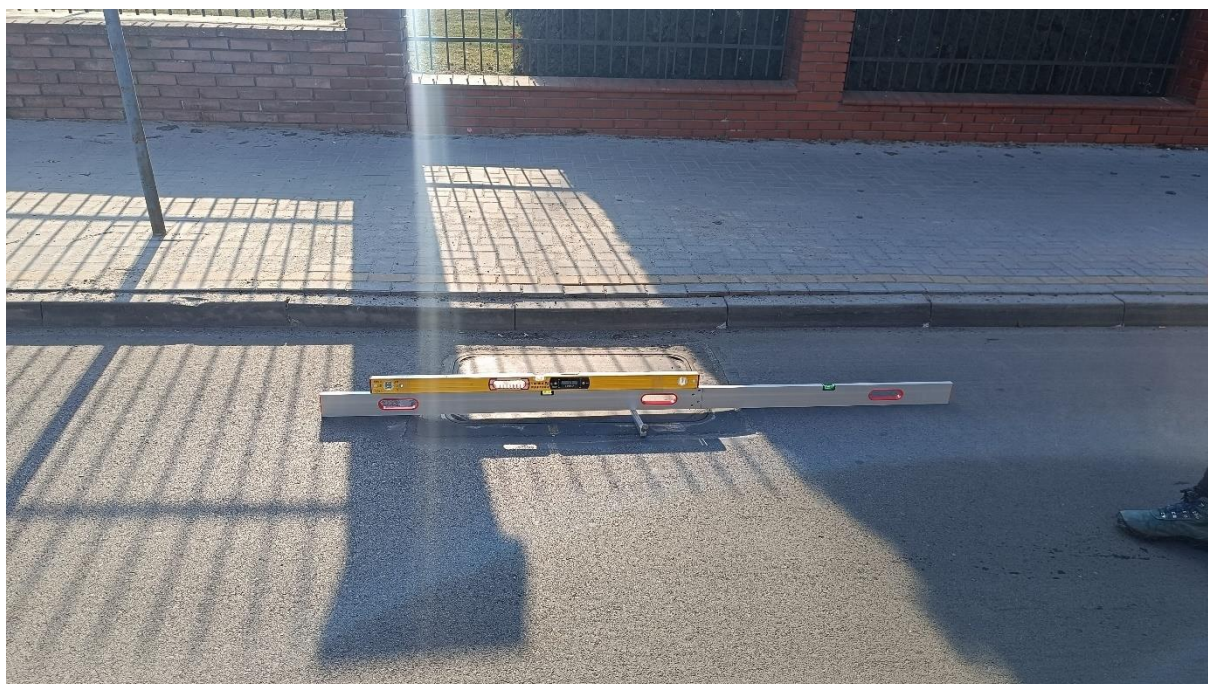
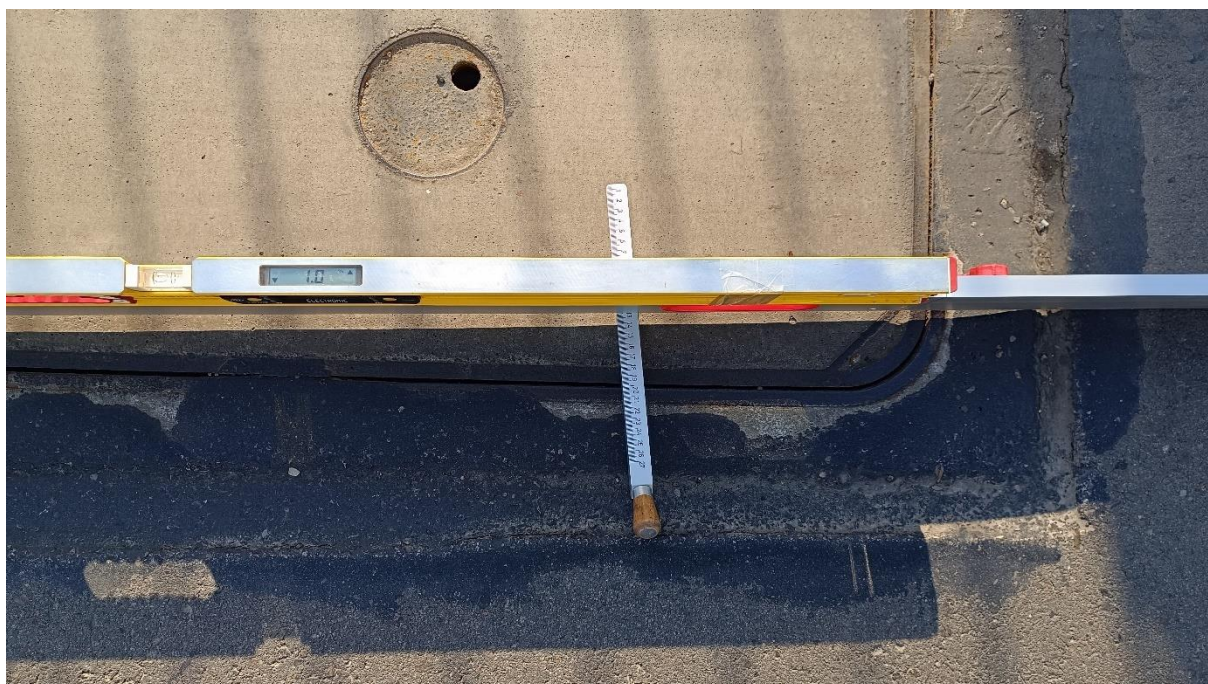
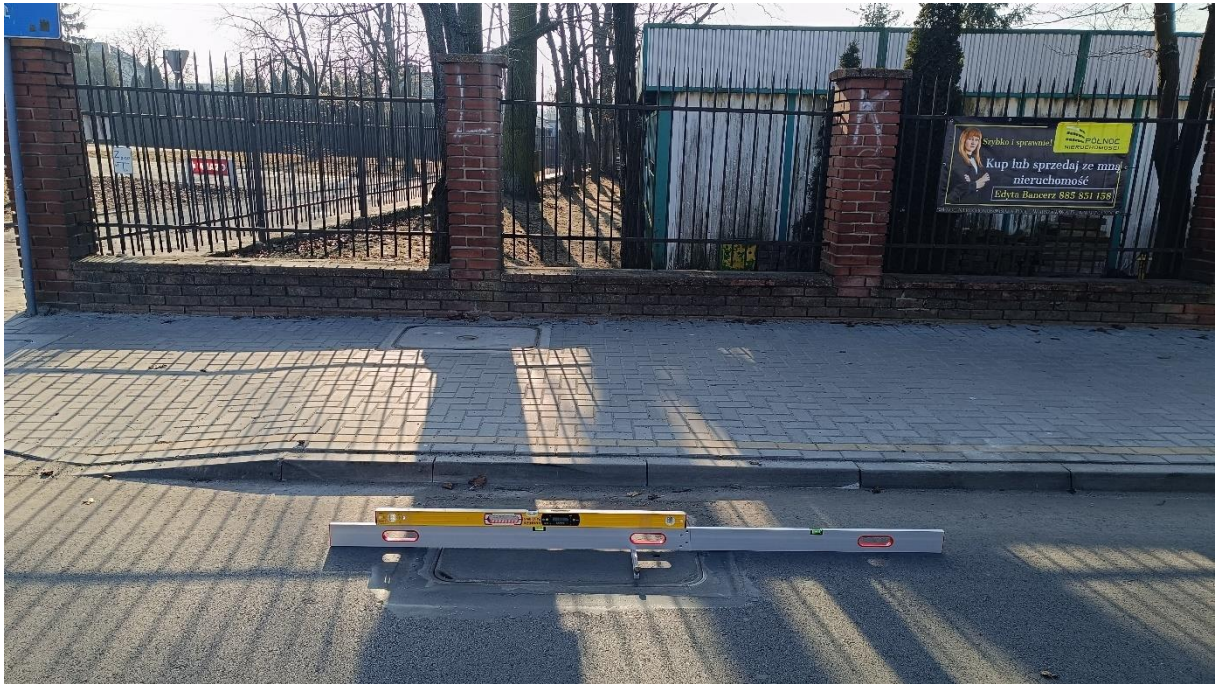
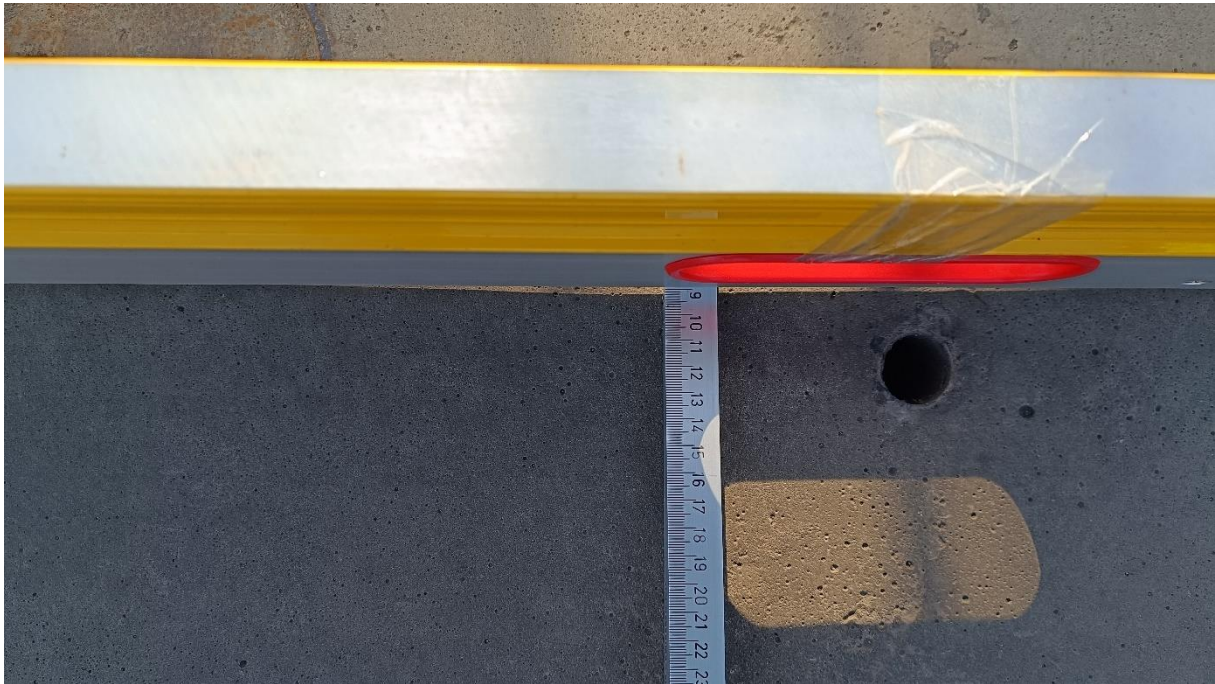
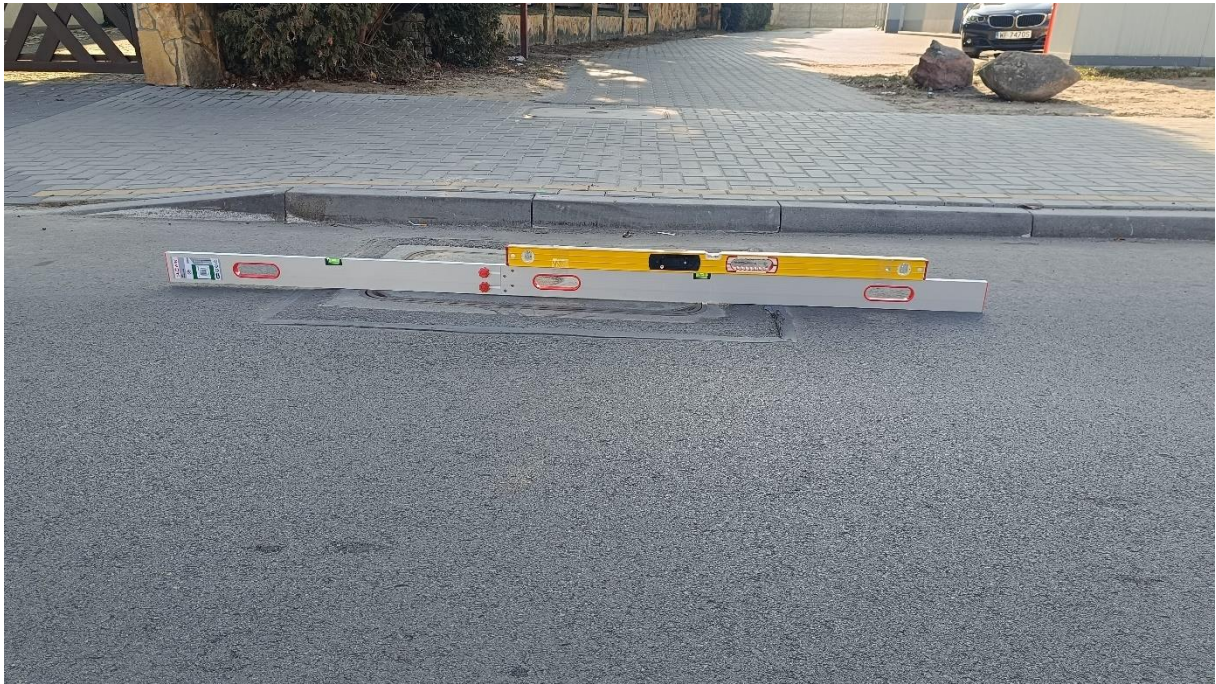
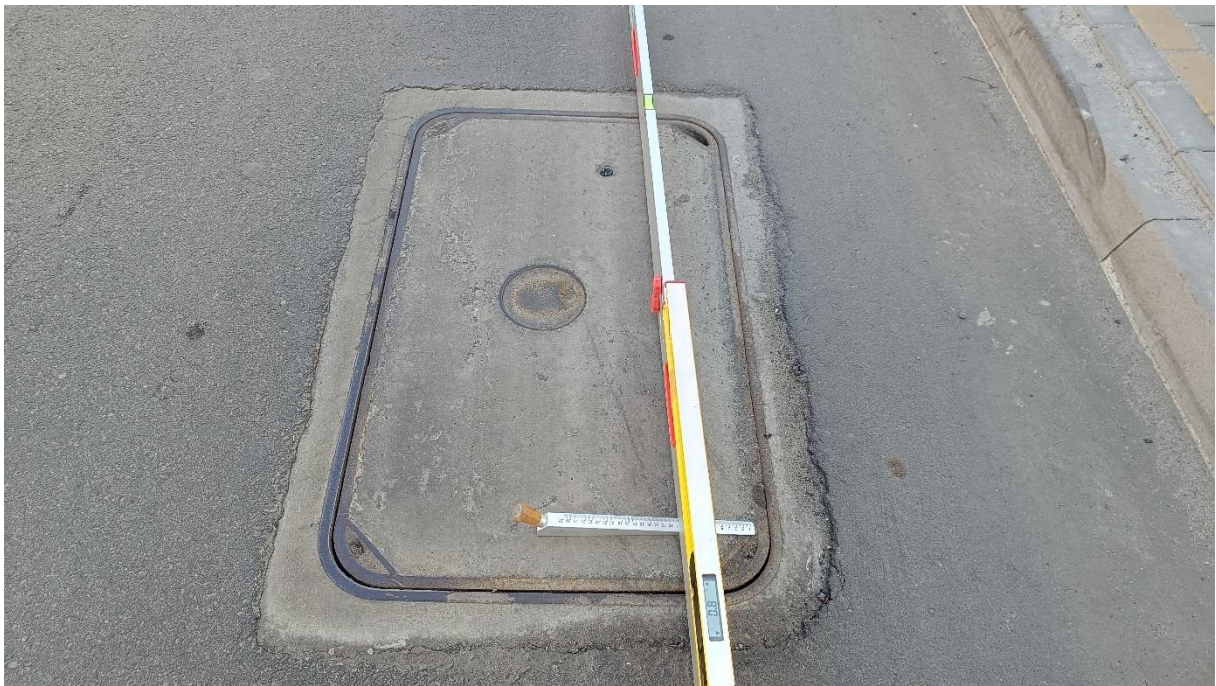
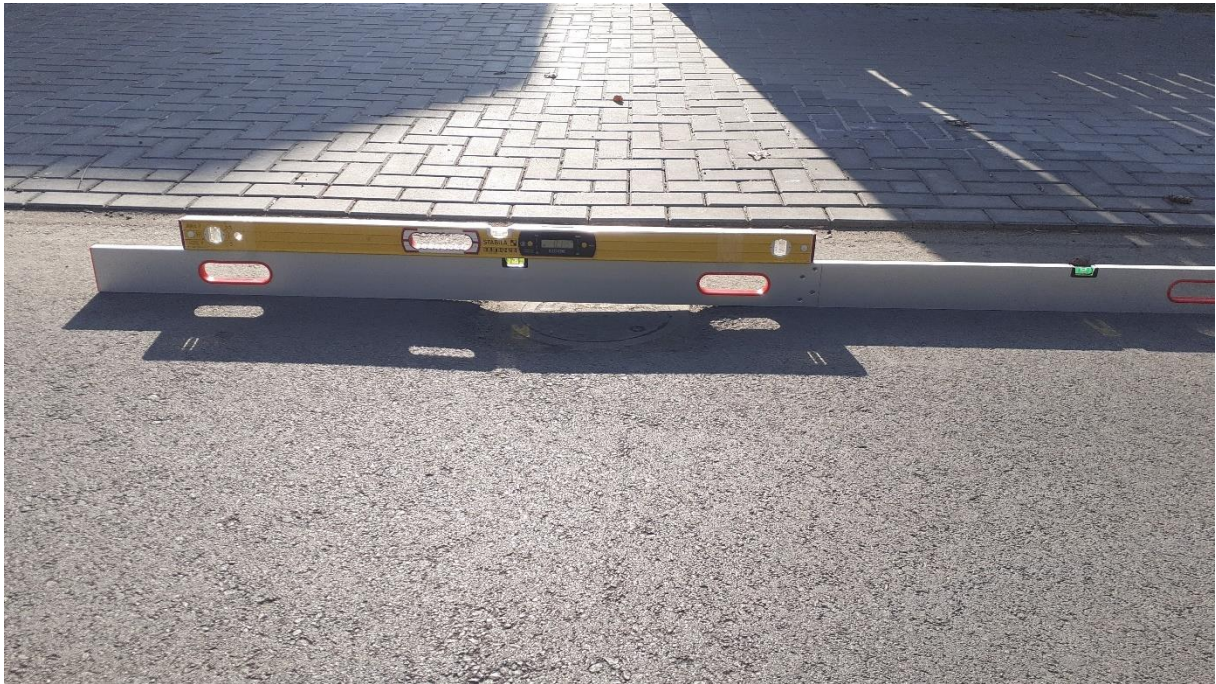
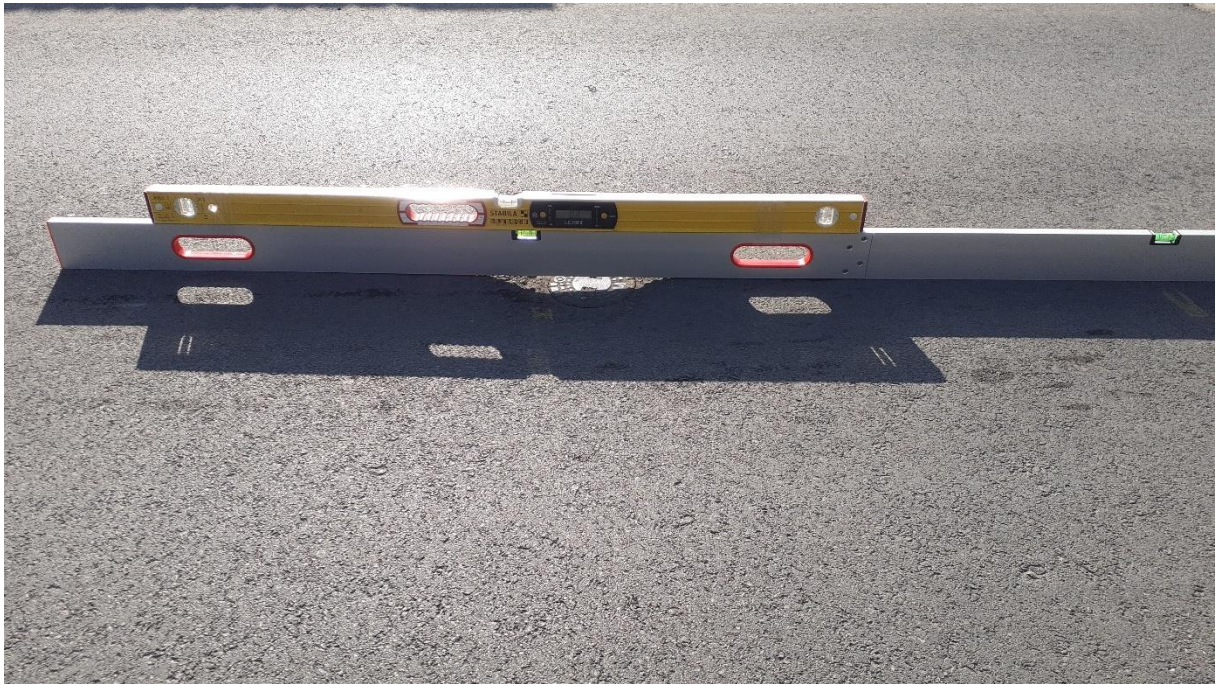
3.

Pomiary równości włączów studni rewizyjnych oraz pokryw zasuw wodociągowych i zaworów gazowych.

Wymagania wg STWiORB: do 6 mm na jezdni głównej, do 9 mm na ścieżce rowerowej, do 10 mm na chodniku.

Na całym odcinku występują za nisko posadowione w/w urządzenia.

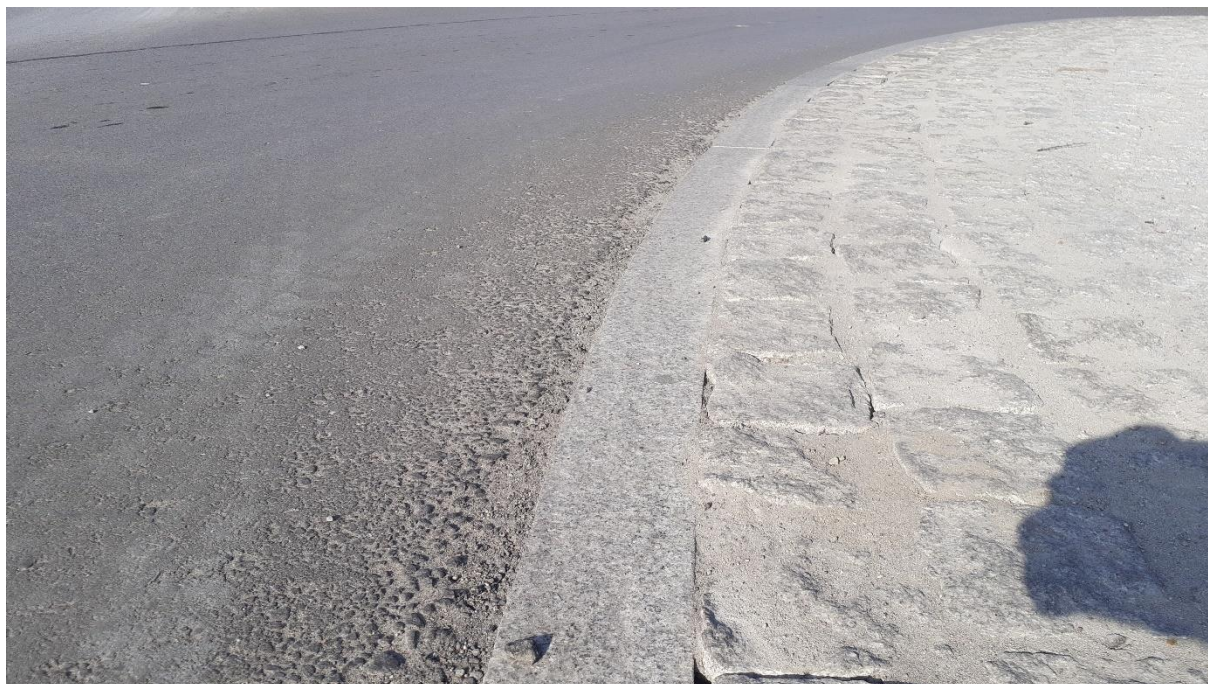
4.

Ocena wizualna nawierzchni bitumicznej i nawierzchni z kostki kamiennej na rondzie – skrzyżowanie ulic Wyszyńskiego/Warszawska.

Nawierzchnia bitumiczna posiada wykruszenia na połączeniu z krawężnikiem kamiennym. Wynika to z braku uszczelnienia połączenia oraz niedogęszczenia warstwy. Zaobserwowano również część krawężników kamiennych posadowionych poniżej warstwy ścieralnej. Nawierzchnia z kostki kamiennej jest nieuszczelniona – brak spoinowania, luźne kostki w nawierzchni.

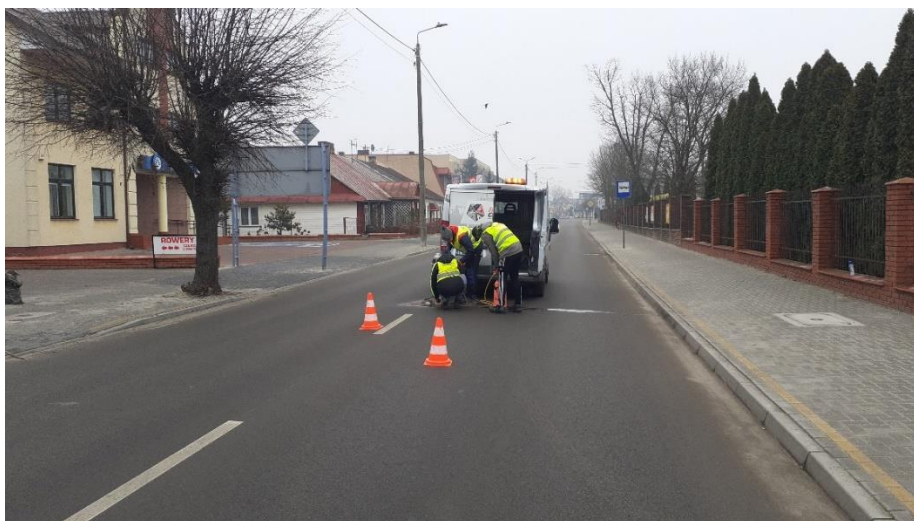
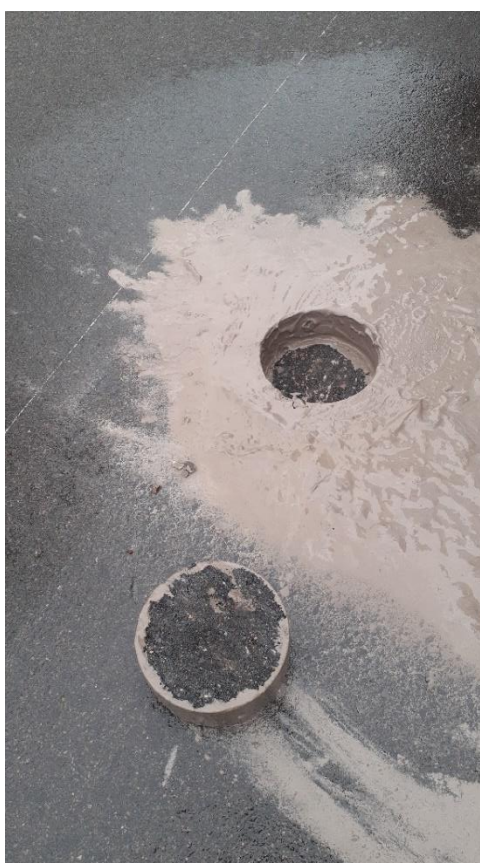
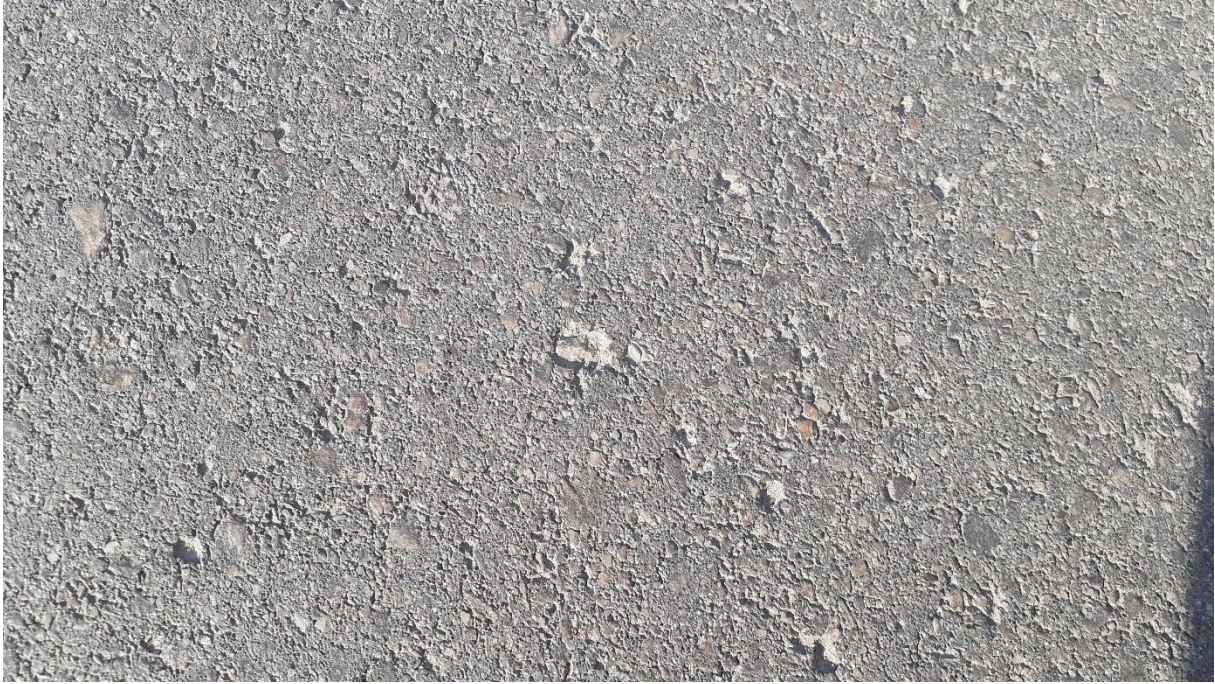
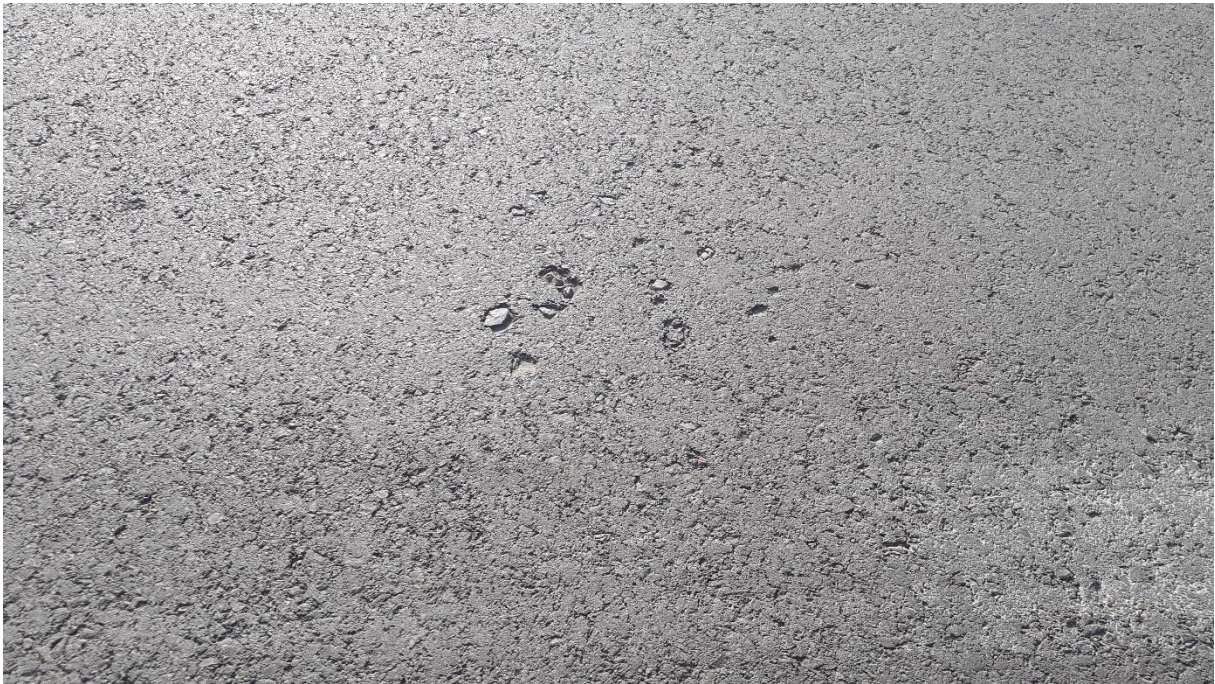
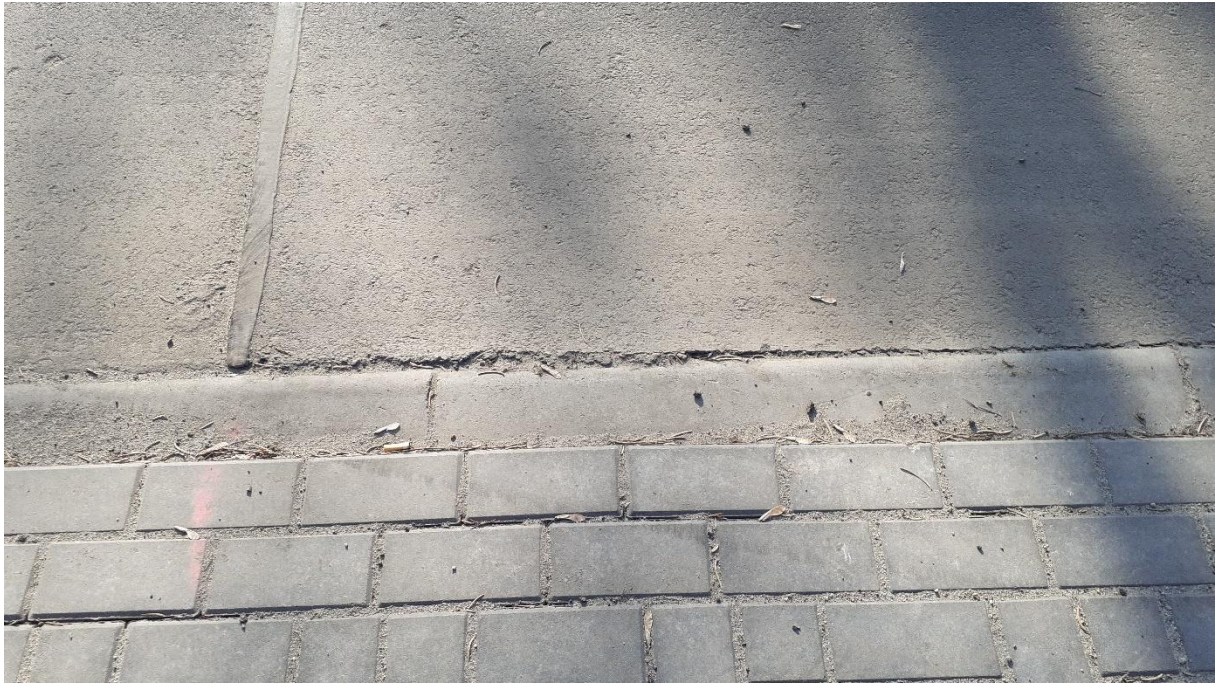
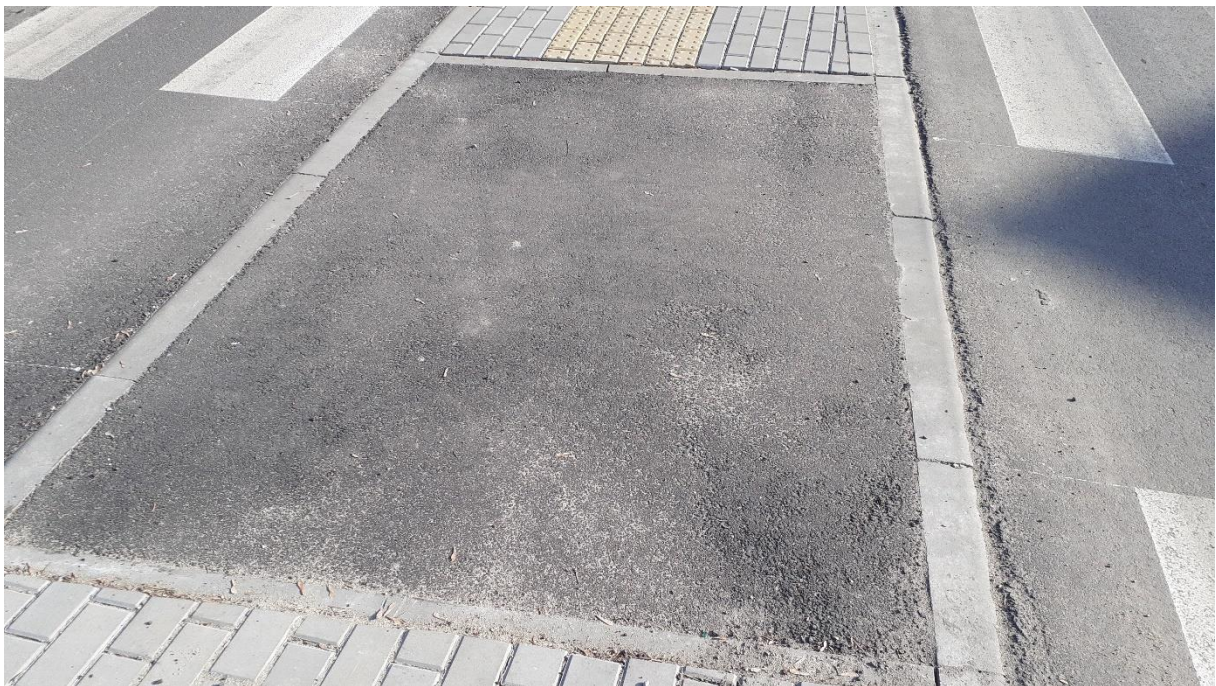
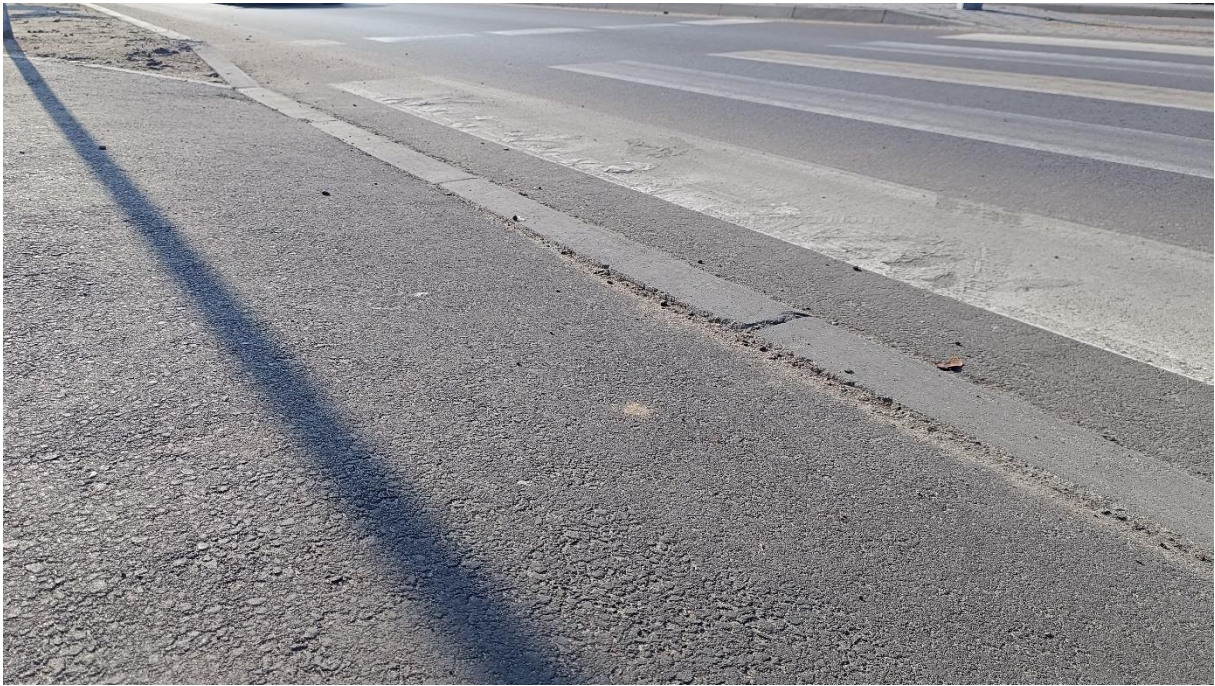
5.

Ocena wizualna nawierzchni bitumicznej na jezdni głównej i ścieżce rowerowej.

Nawierzchnia bitumiczna posiada wykruszenia i ubytki kruszywa. Można zaobserwować nieotoczone lepiszczem ziarna kruszywa. Widoczne lokalne spękania nawierzchni. Brak uszczelnienia przy krawężnikach.

Krawężniki poniżej warstwy ścieralnej.

Podczas odwiertów nawierzchni jezdni głównej warstwa ścieralna samoczynnie oddzieliła się od warstwy wiążącej co świadczy o niewłaściwej szepności warstw.

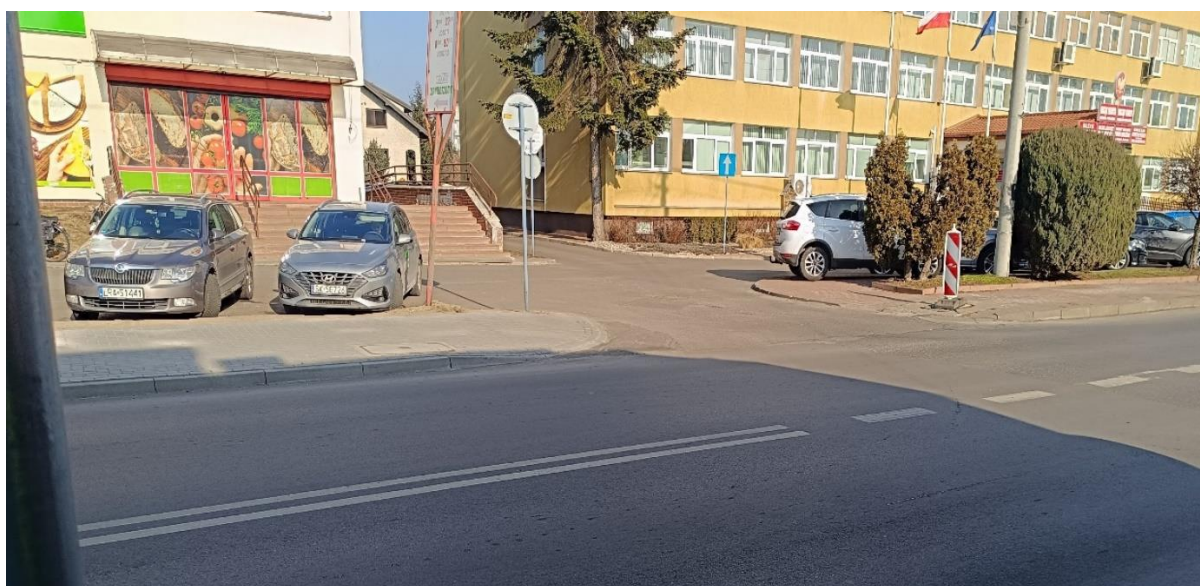
Oznakowanie poziome – wykonano oznakowanie cienkowarstwowe – według dokumentacji projektowej powinno być grubowarstwowe. Ma to szczególne znaczenie dla bezpieczeństwa wszystkich uczestników ruchu drogowego, a w szczególności dla pieszych i rowerzystów korzystających z przejść dla pieszych i przejazdów dla rowerów. Oznakowanie cienkowarstwowe nie posiada odpowiedniej odblaskowości przez co jest mało widoczne:

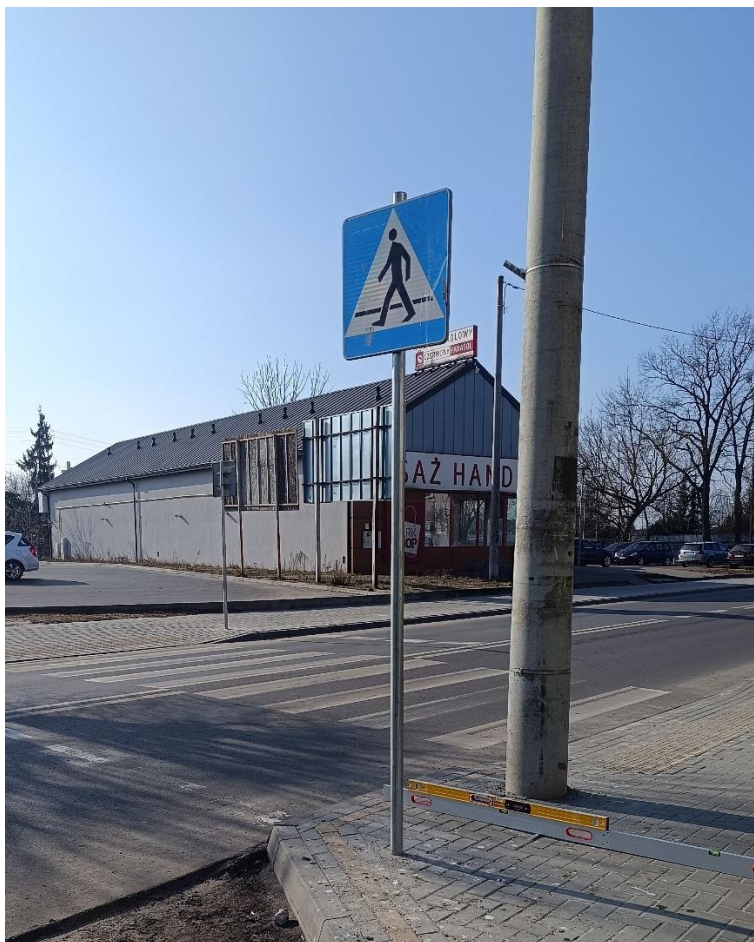
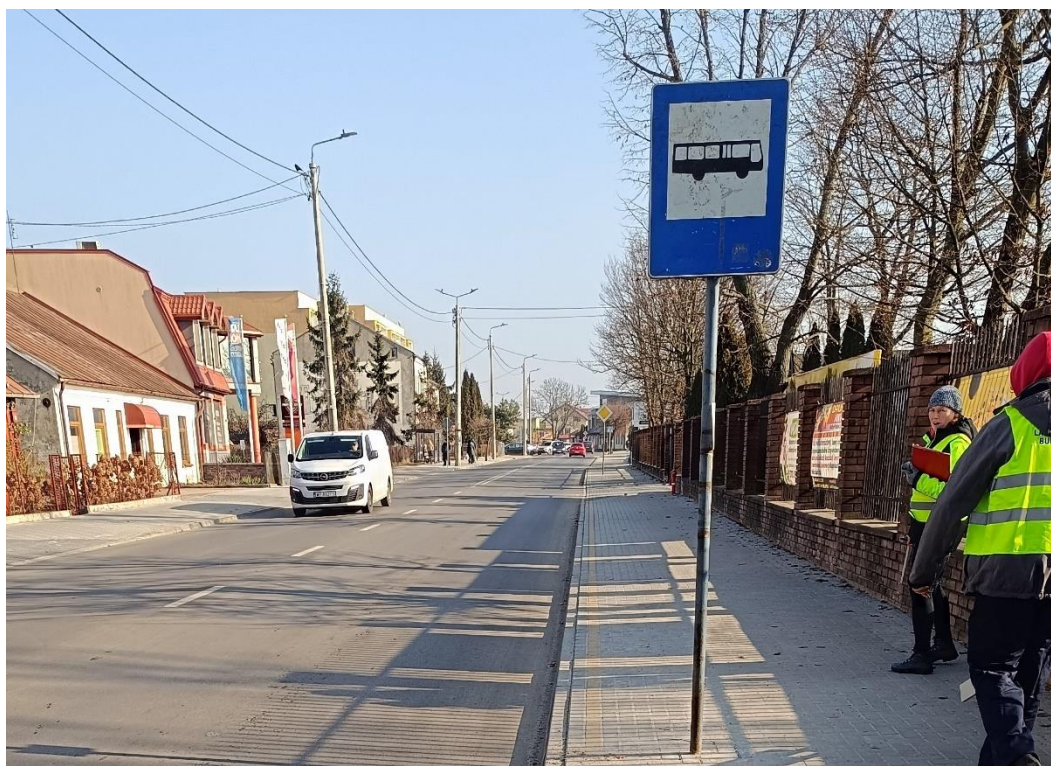
Oznakowanie pionowe wykonane niezgodnie z dokumentacją projektową. Zamontowano część tarcz znaków starych, nieodpowiadającym wymaganiom. Folia tarcz spękana, wyblaknięta, porysowana, niewidoczna. Stanowi to szczególne niebezpieczeństwo w przypadku niewłaściwie oznakowanych przejść dla pieszych:

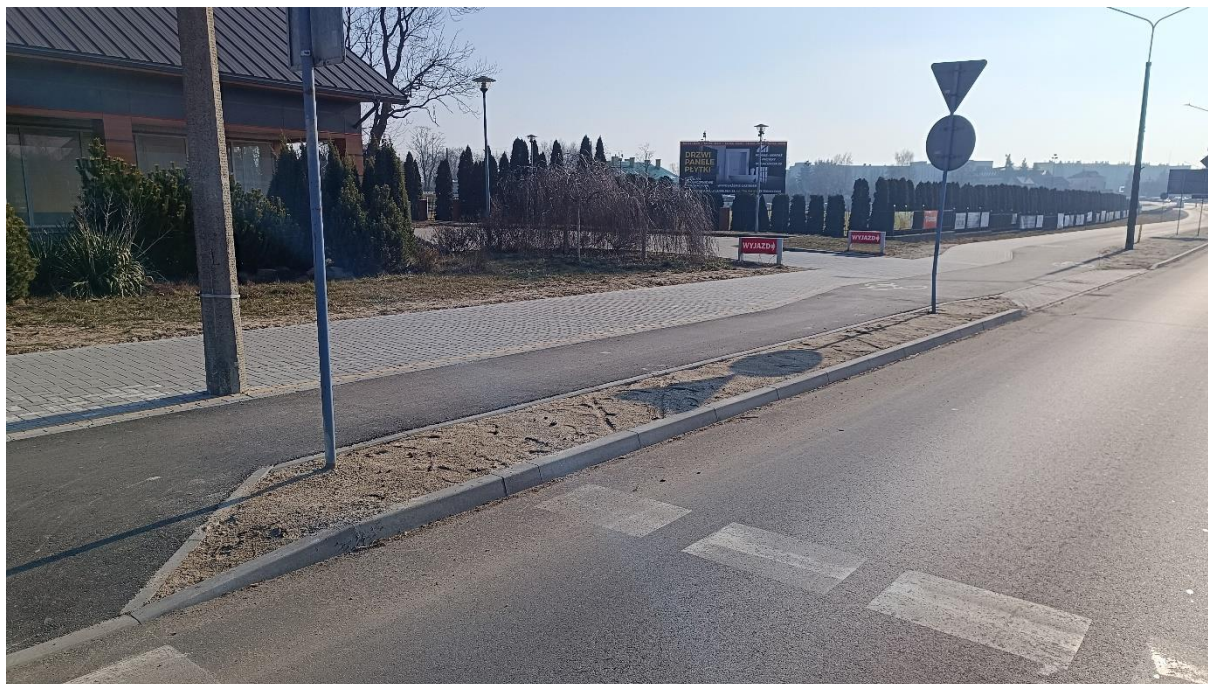
7.

Roboty wykonanie niezgodnie z dokumentacją projektową i z rysunkiem zamiennym.

Ścieżka rowerowa posiada niewłaściwą szerokość. Zgodnie z rysunkiem zamiennym z dnia 20.11.2024r powinna mieć szerokość do krawężnika betonowego.
