## Detal - komin

### "dM Studio" Pracownia Architektoniczna

| RYSUNEK: | <b>Detal - komin</b> | <b>D.1</b> | | |
| Obiekt: | <b>Budynek "ORANŻERIA"</b> | | | |

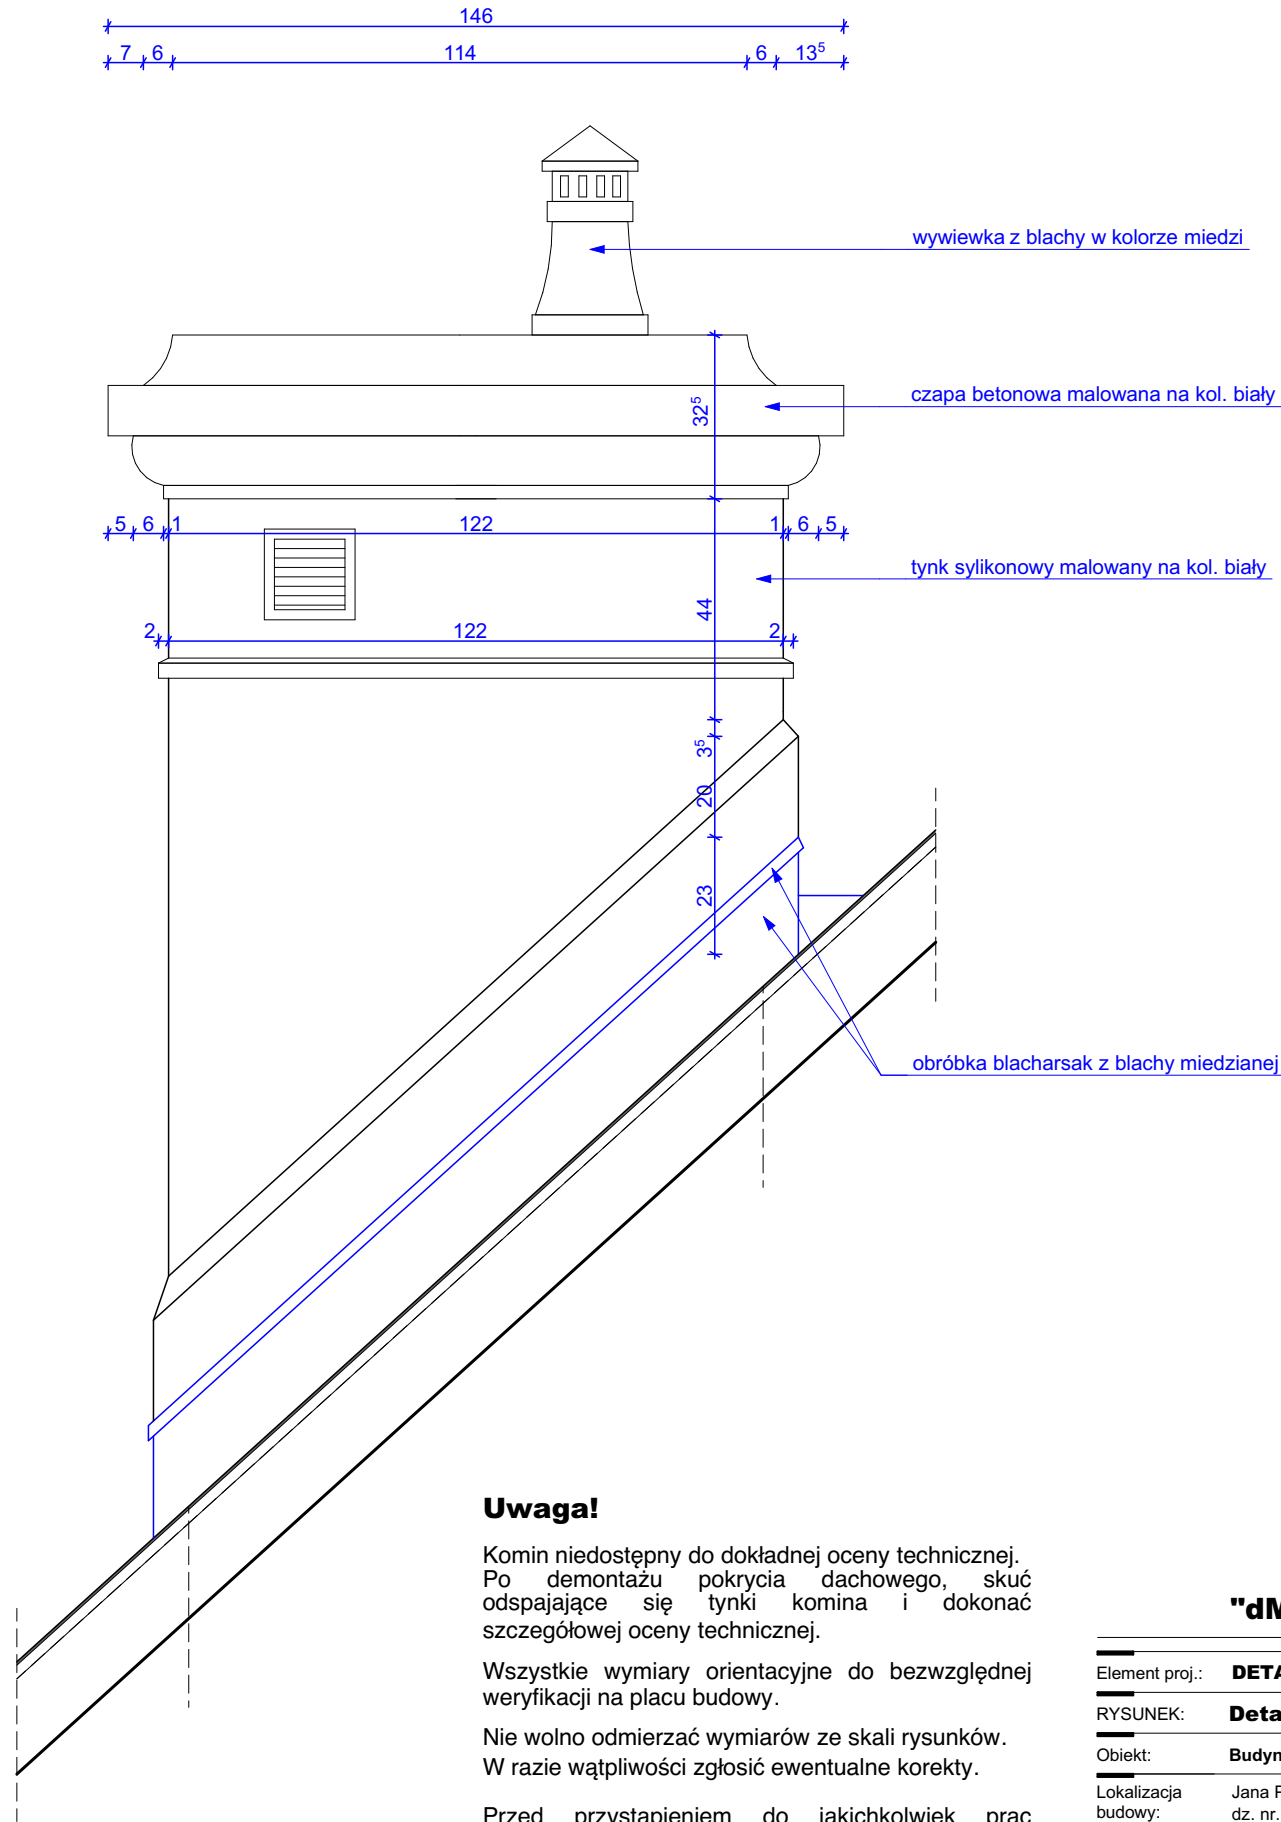
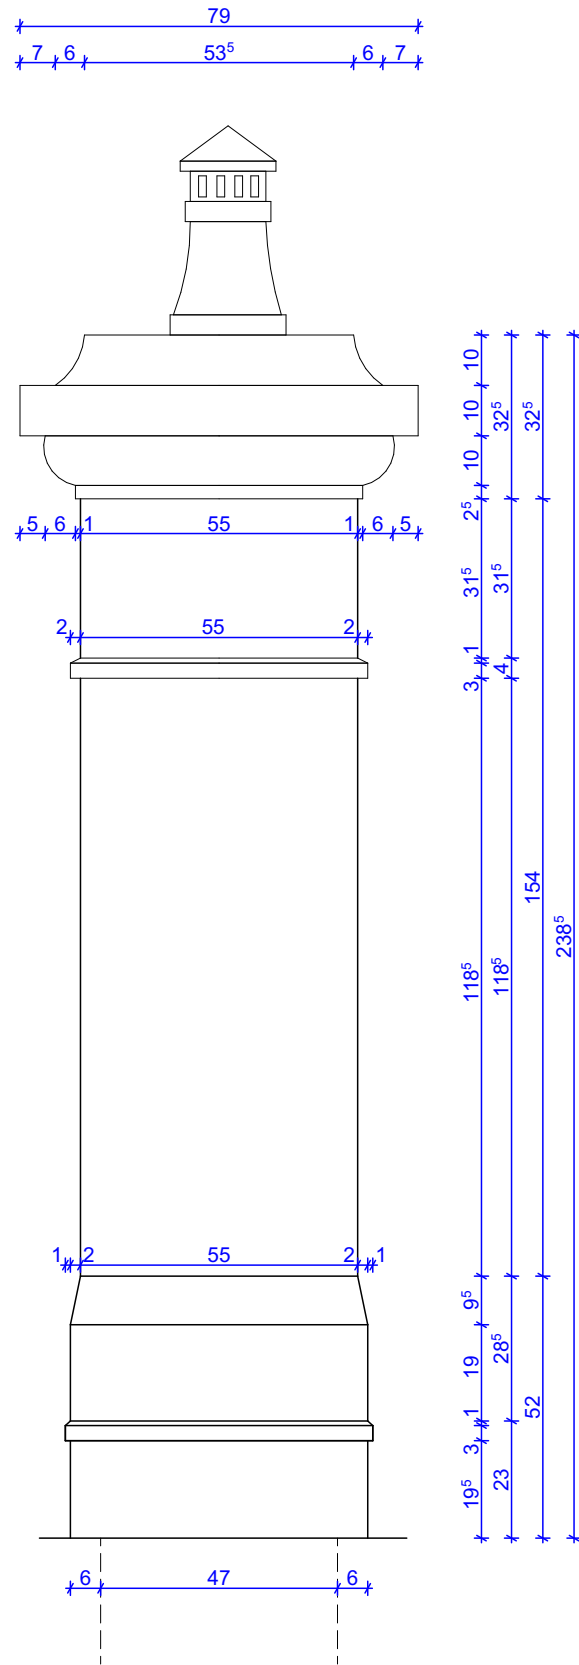
Komin niedostępny do dokładnej oceny technicznej. Po demontażu pokrycia dachowego, skuć odpajające się tynki komina i dokonać szczegółowej oceny technicznej.
